Πρόγραμμα Μεταπτυχιακών Σπουδών
«Αρχιτεκτονική και Δομοστατική Αποκατάσταση Ιστορικών
Κτιρίων και Συνόλων» (Α.ΔΟ.ΑΠ.)

Μεταπτυχιακός Φοιτητής: Κωνσταντίνος Σούλτος

Ζάκυνθος 2024

Ο Ναός της Υπαπαντής στο Μαχαιράδο Ζακύνθου. Μελέτη συντήρησης, αποκατάστασης και ανάδειξης.

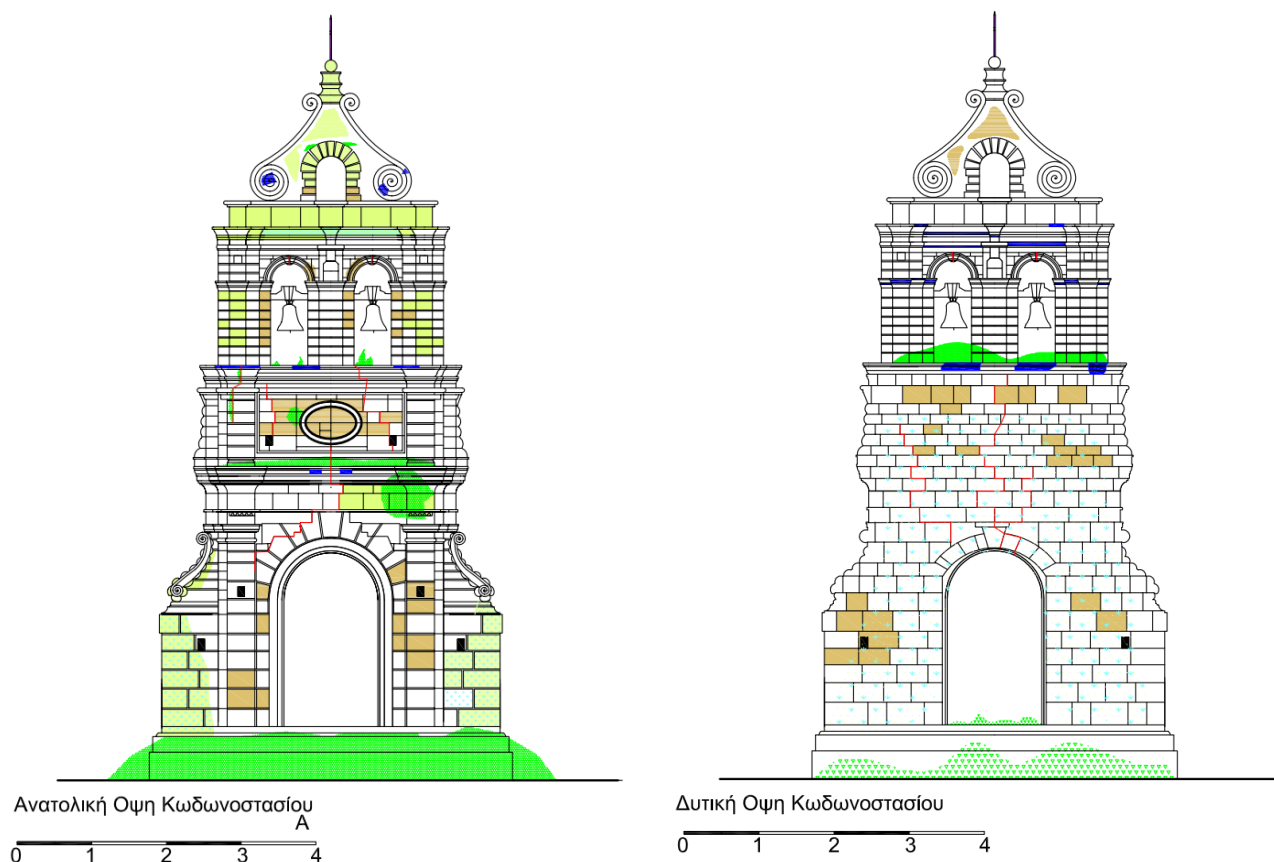
Σχέδια 22,23 Ανατολική και Δυτική όψη φθορών. Κ. Σούλτος

Στις όψεις του κωδωνοστασίου (Σχ.22,23) παρατηρούμε ρηγματώσεις, αποσάθρωση λίθου, απώλειες υλικού, υγρασία, βιολογικές επικαθίσεις και φυτικούς οργανισμούς (Εικ.139,140,141). Τα μεταλλικά στοιχεία έχουν οξειδωθεί (Εικ.142) και σε μία καμπάνα παρατηρείται ρηγμάτωση (Εικ.143). Τα ξύλινα στηρίγματα των καμπανών δεν μπορούν να εξεταστούν. Εσωτερικά στην κορυφή του τόξου της καμάρας του διαβατικού παρατηρούμε μετατόπιση του λίθου (Εικ.144).

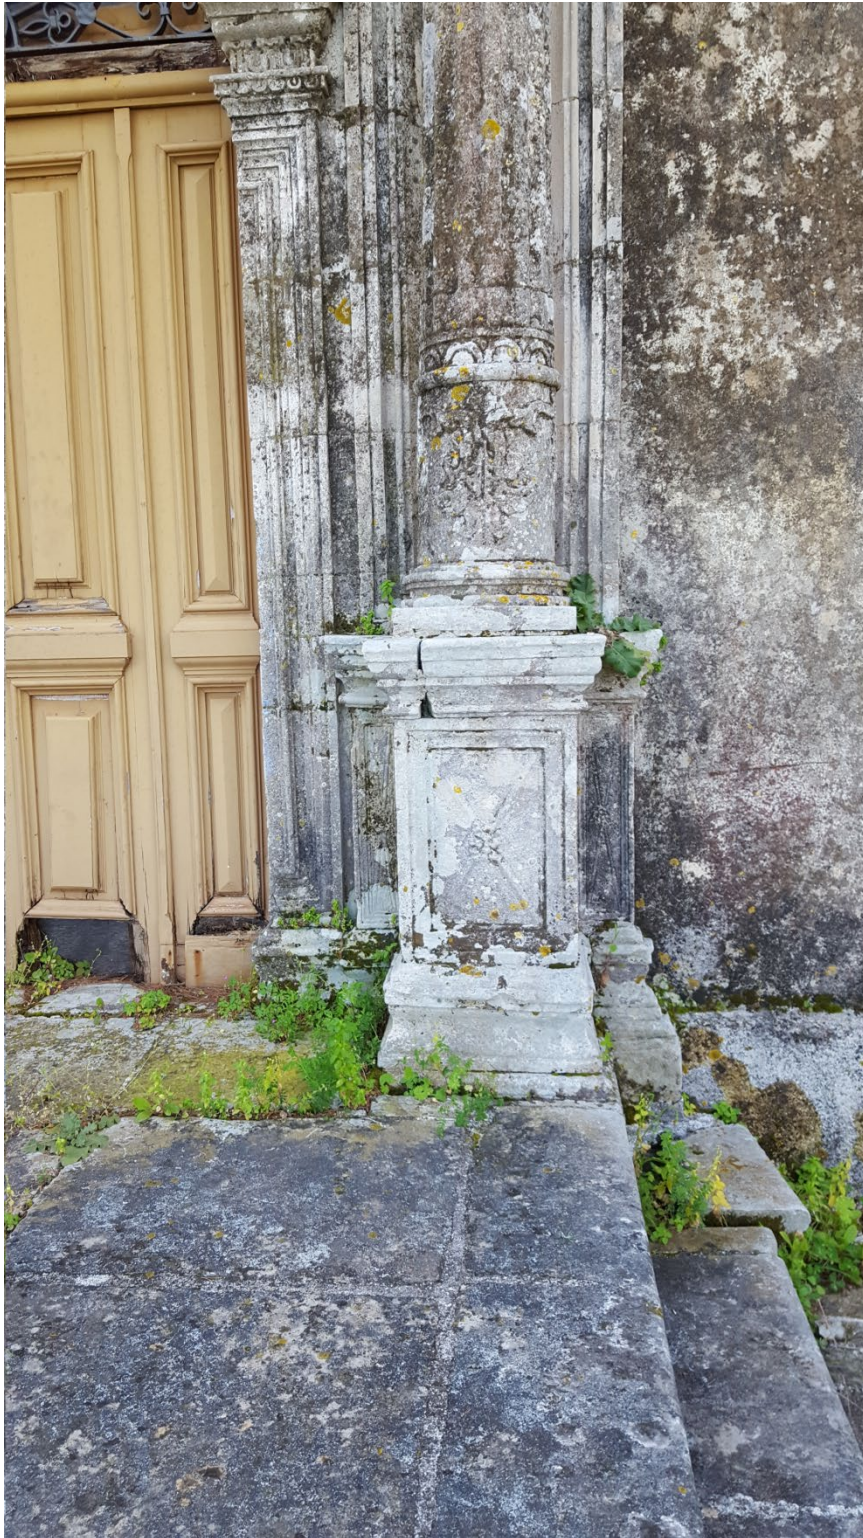
Εικόνα 109. Βιολογικές επικαθίσεις και φυτά στην κυρία είσοδο.

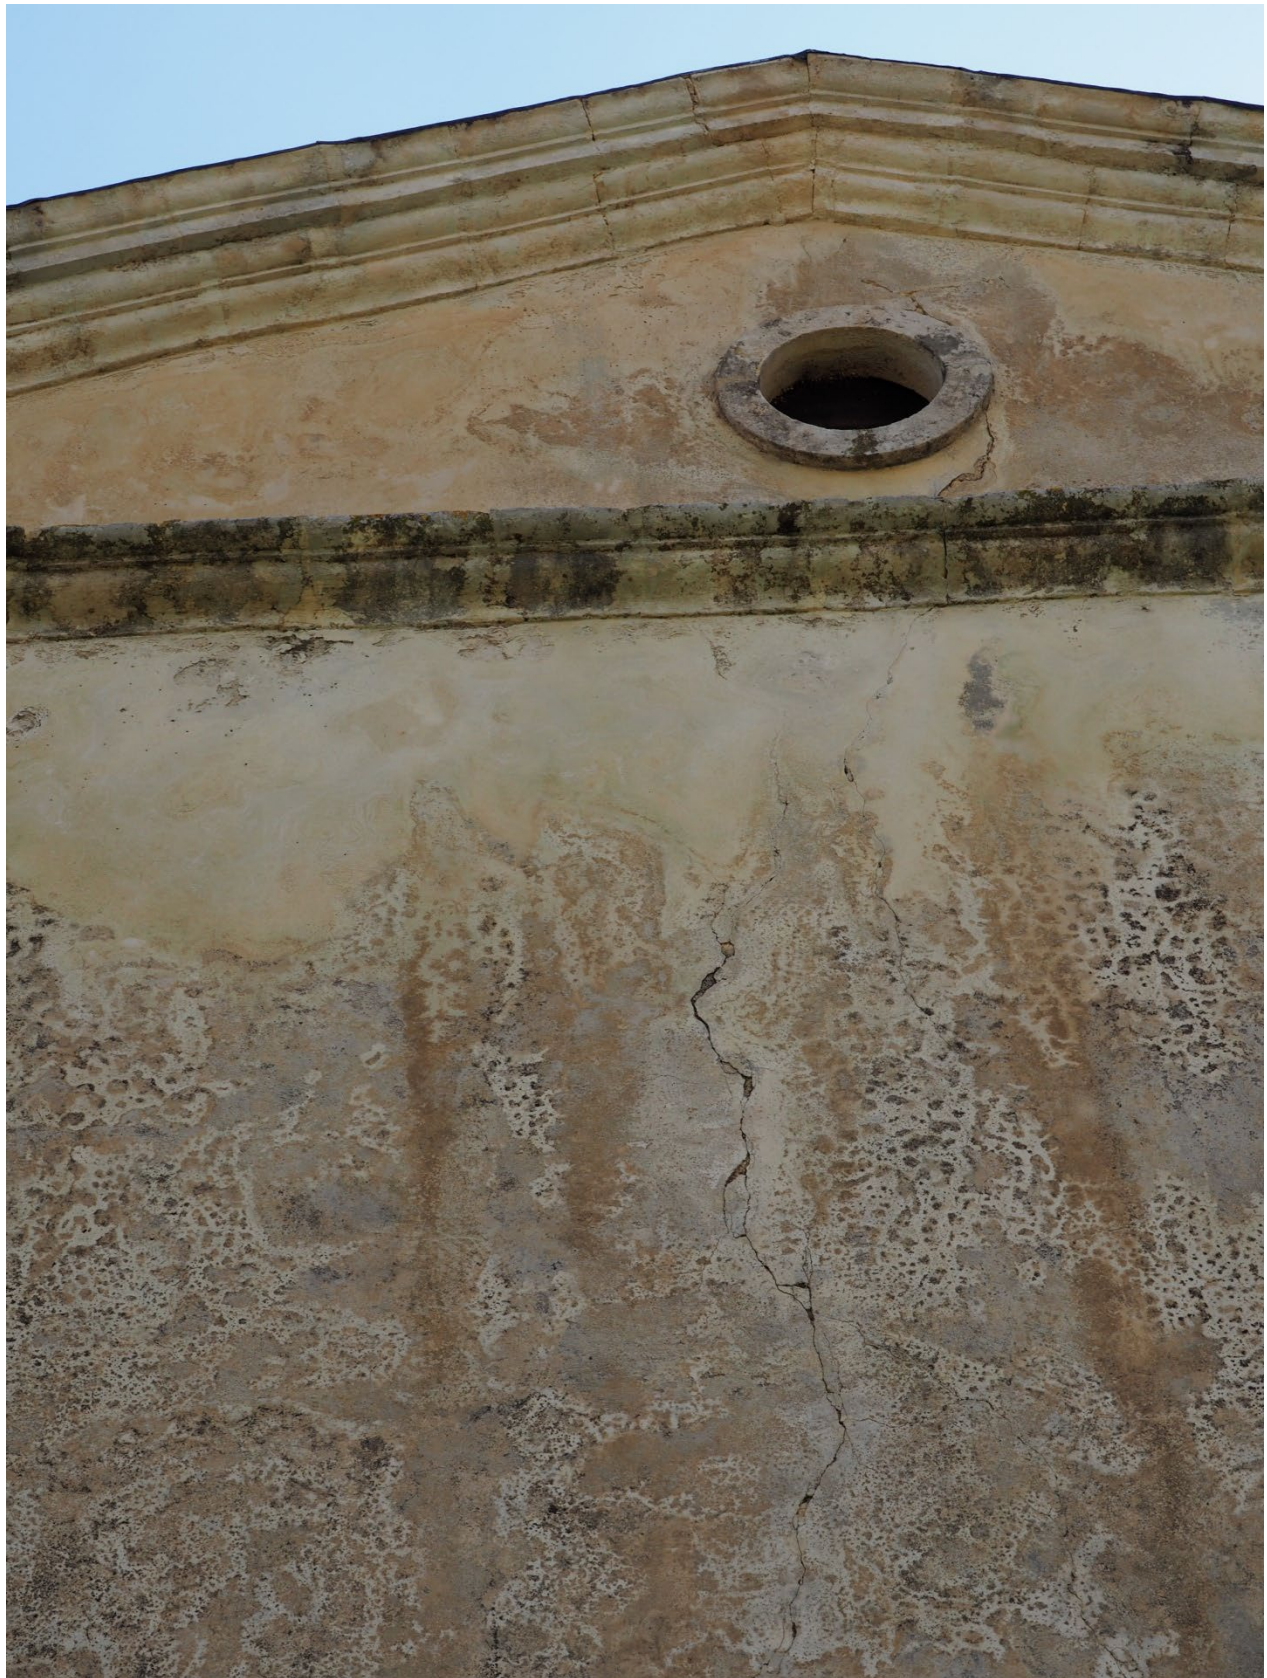
Εικόνα 110. Κατακόρυφη ρωγμή στη Δυτική πλευρά.

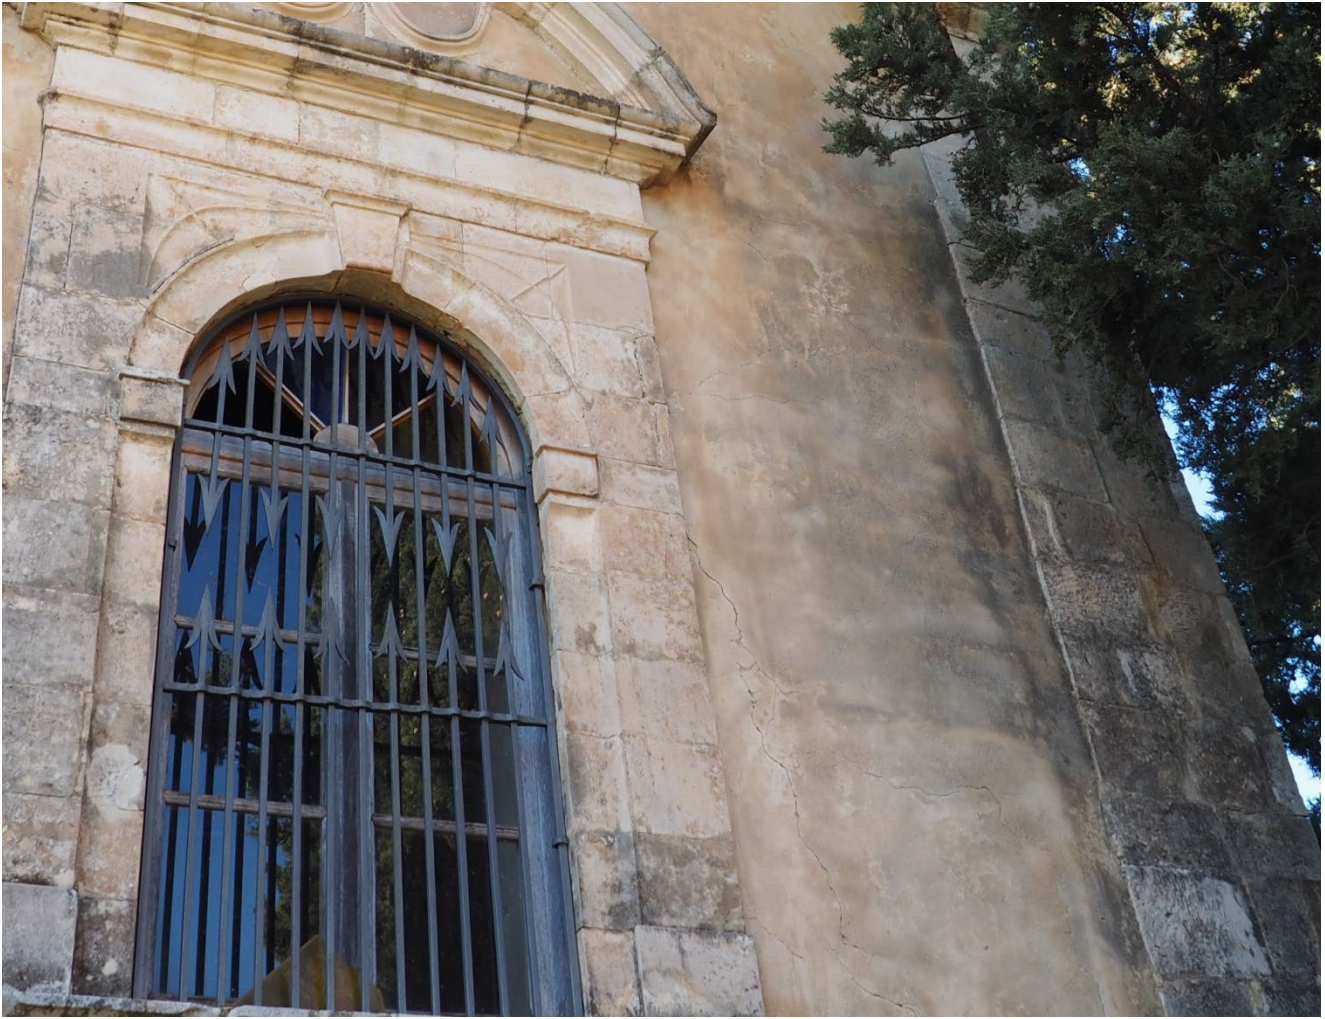
Εικόνα 111. Διαγώνιες ρωγμές αριστερά του παραθύρου στη Νότια πλευρά.

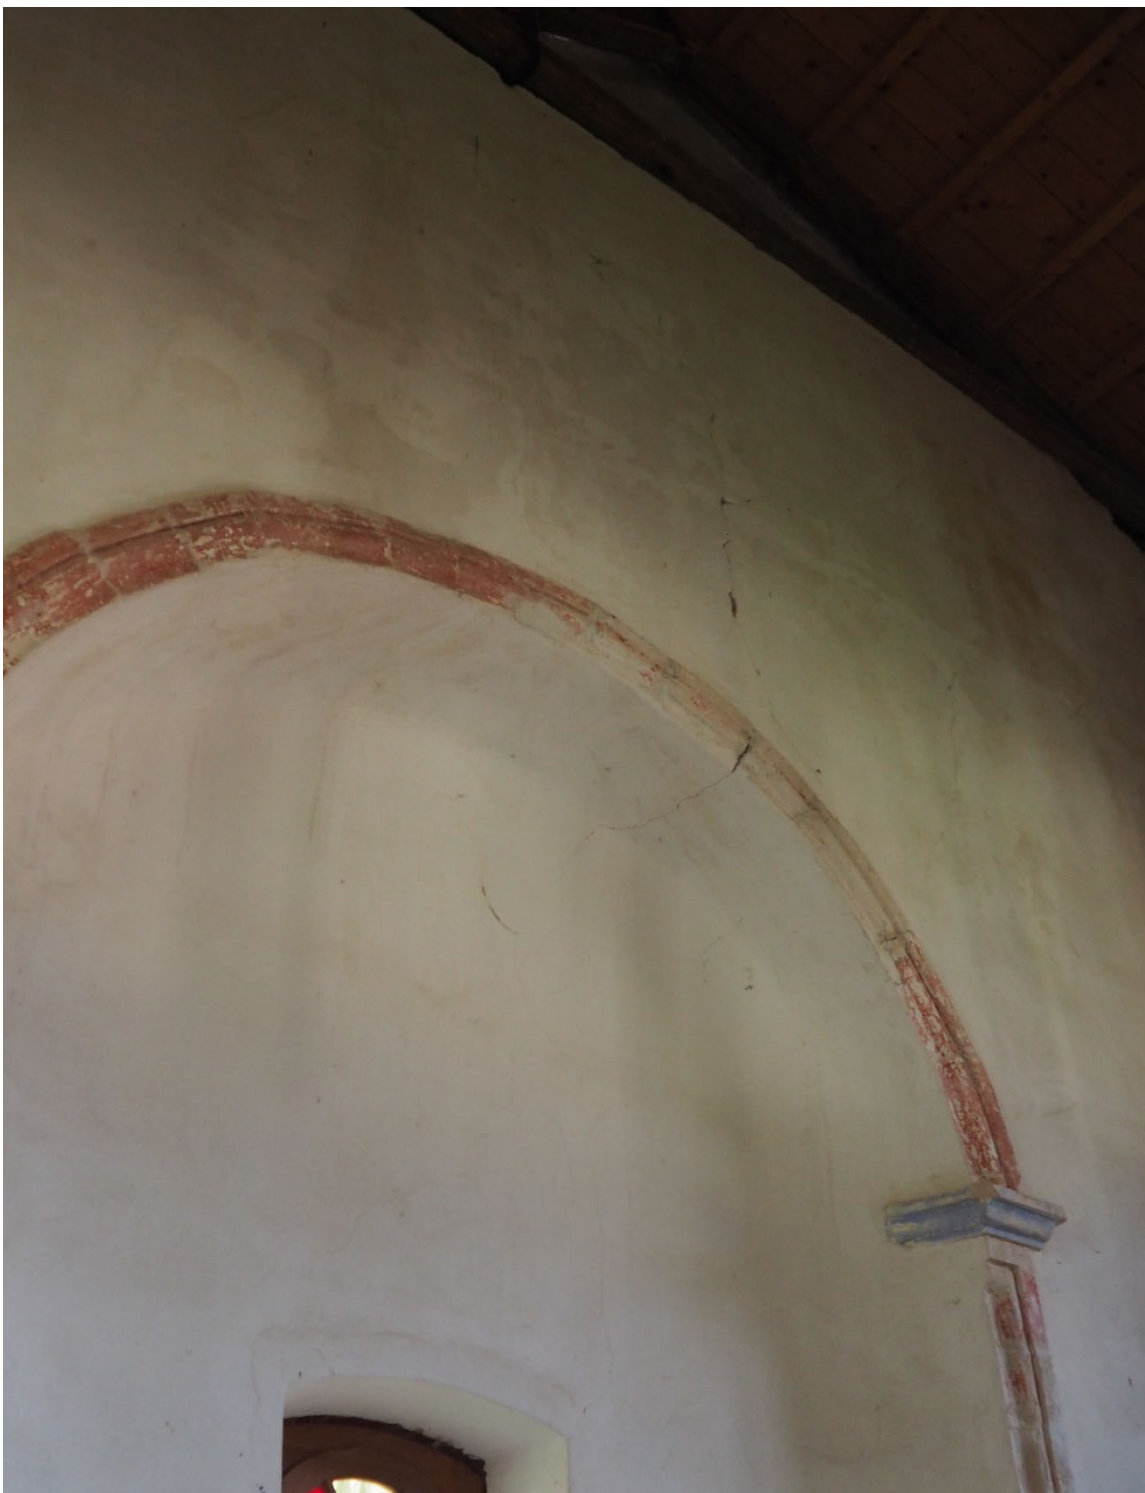
Εικόνα 112. Κατακόρυφη ρωγμή στην κόγχη του Ιερού.

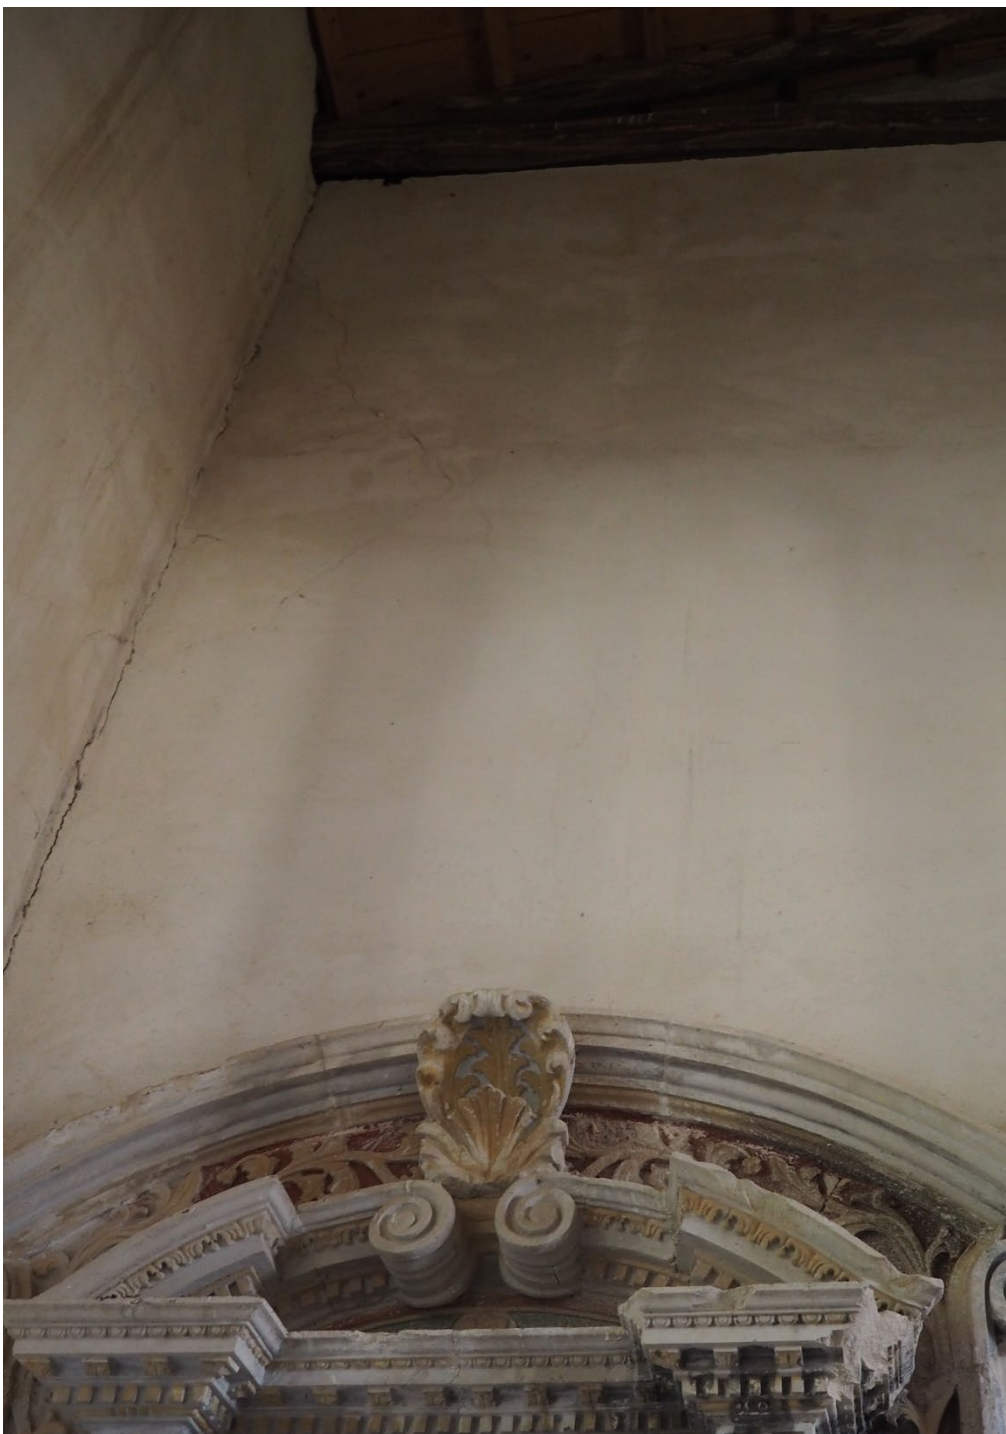
Εικόνα 113. Κατακόρυφη ρωγμή στην αριστερή πλευρά της Πρόθεσης.

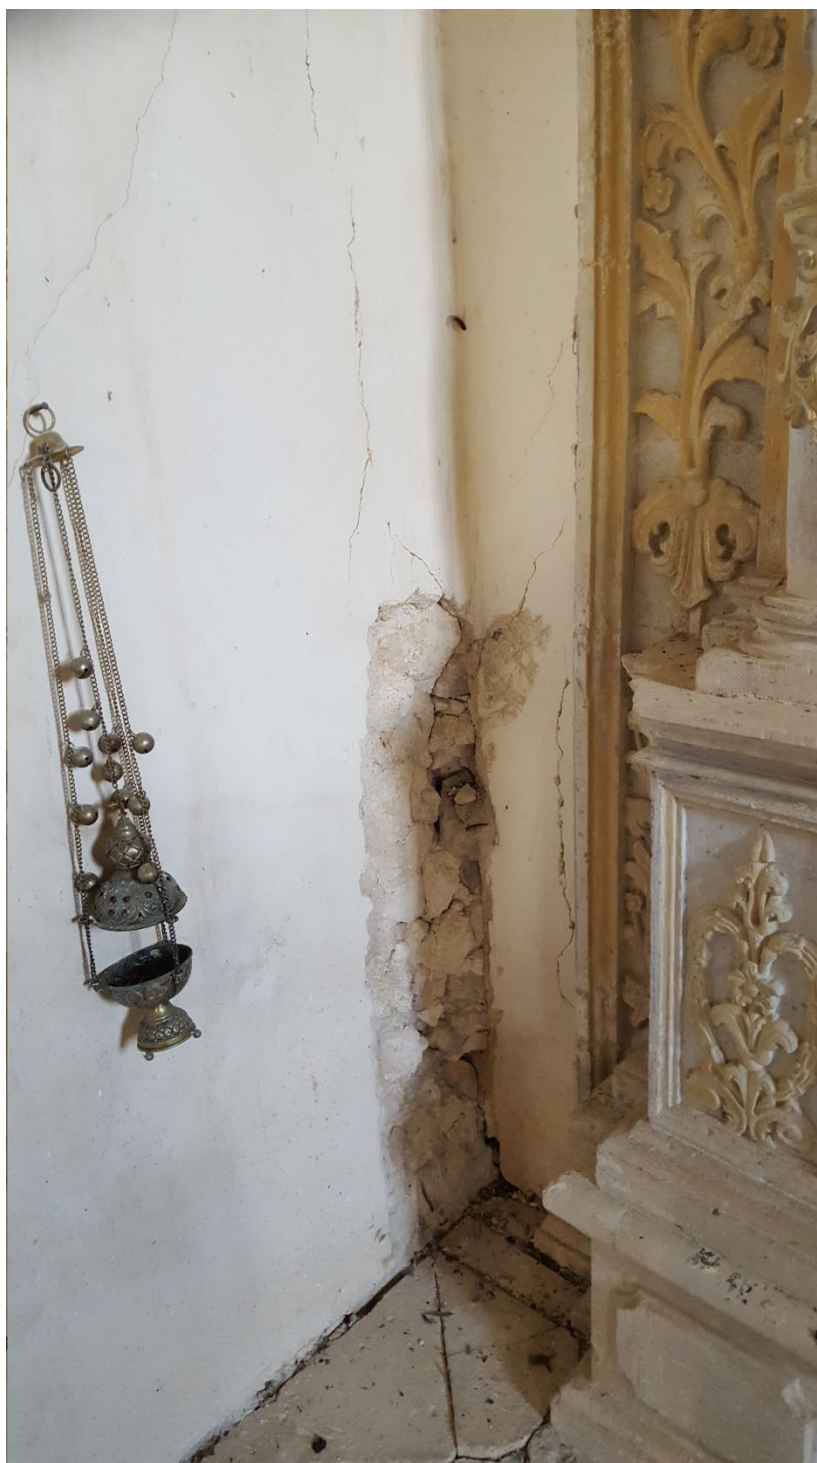
Εικόνα 114. Κατακόρυφη ρωγμή και αποσύνθεση λιθοδομής.

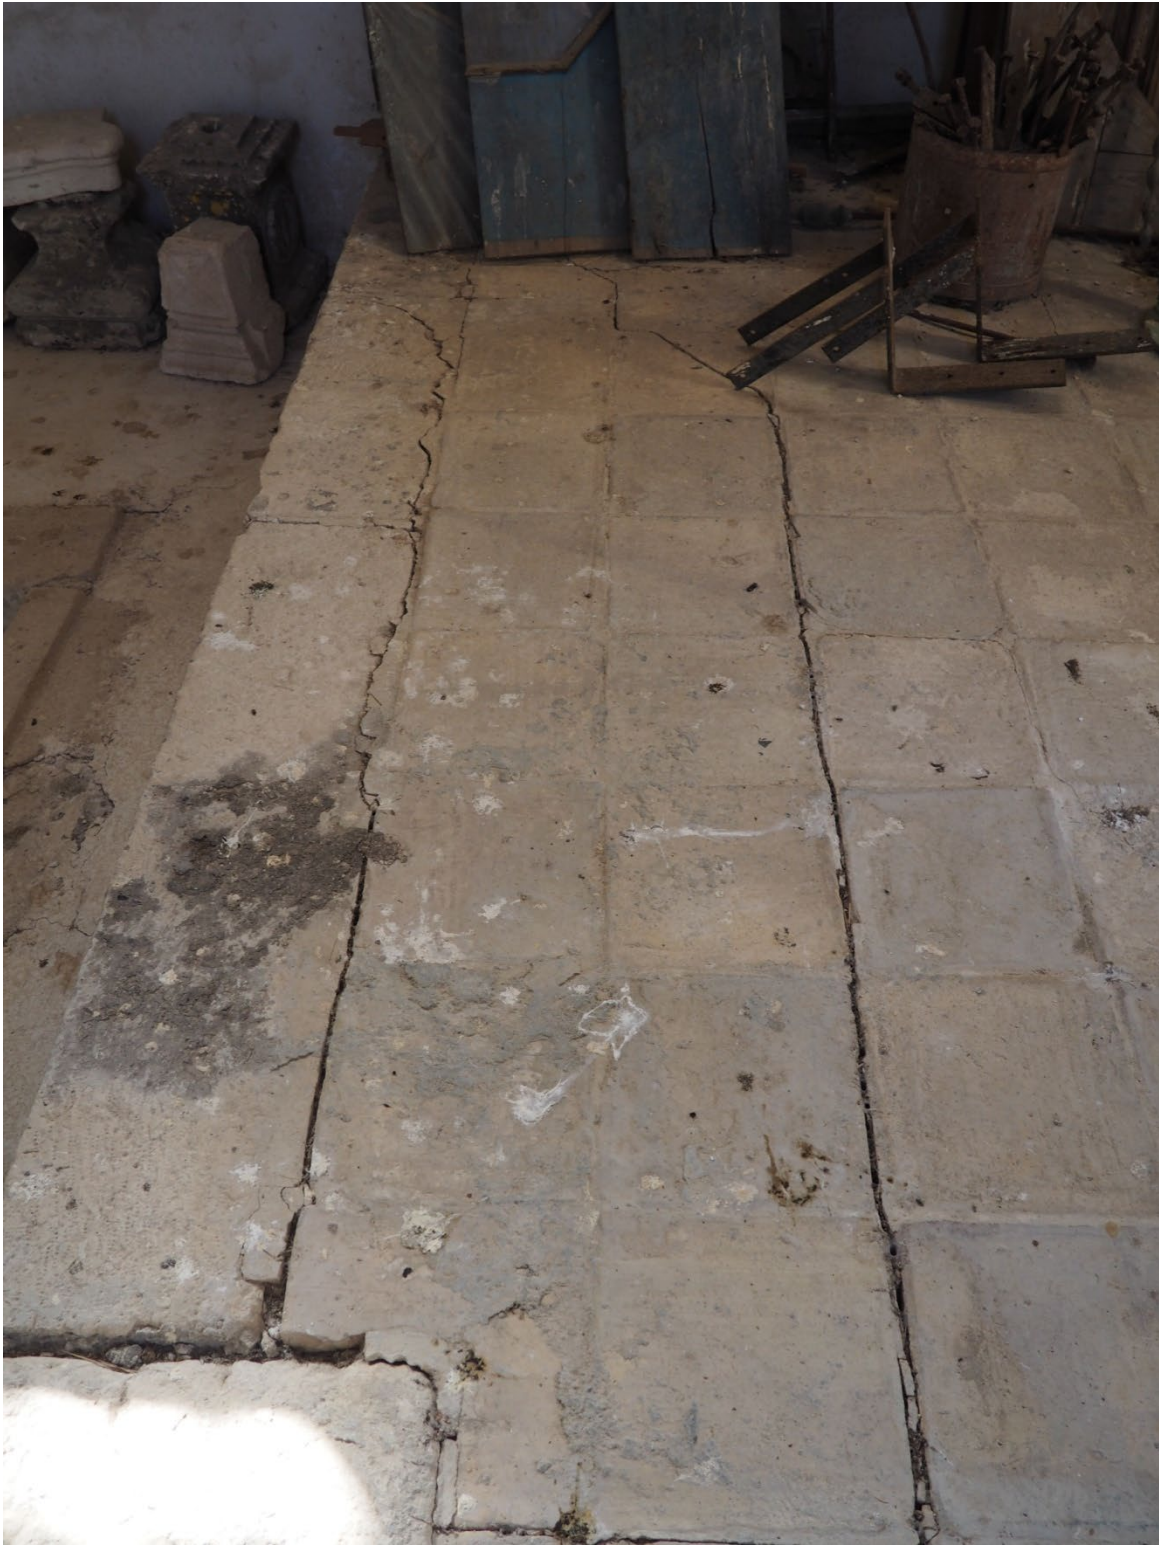
Εικόνα 117. Ρωγμές στο δάπεδο του γυναικωνίτη.

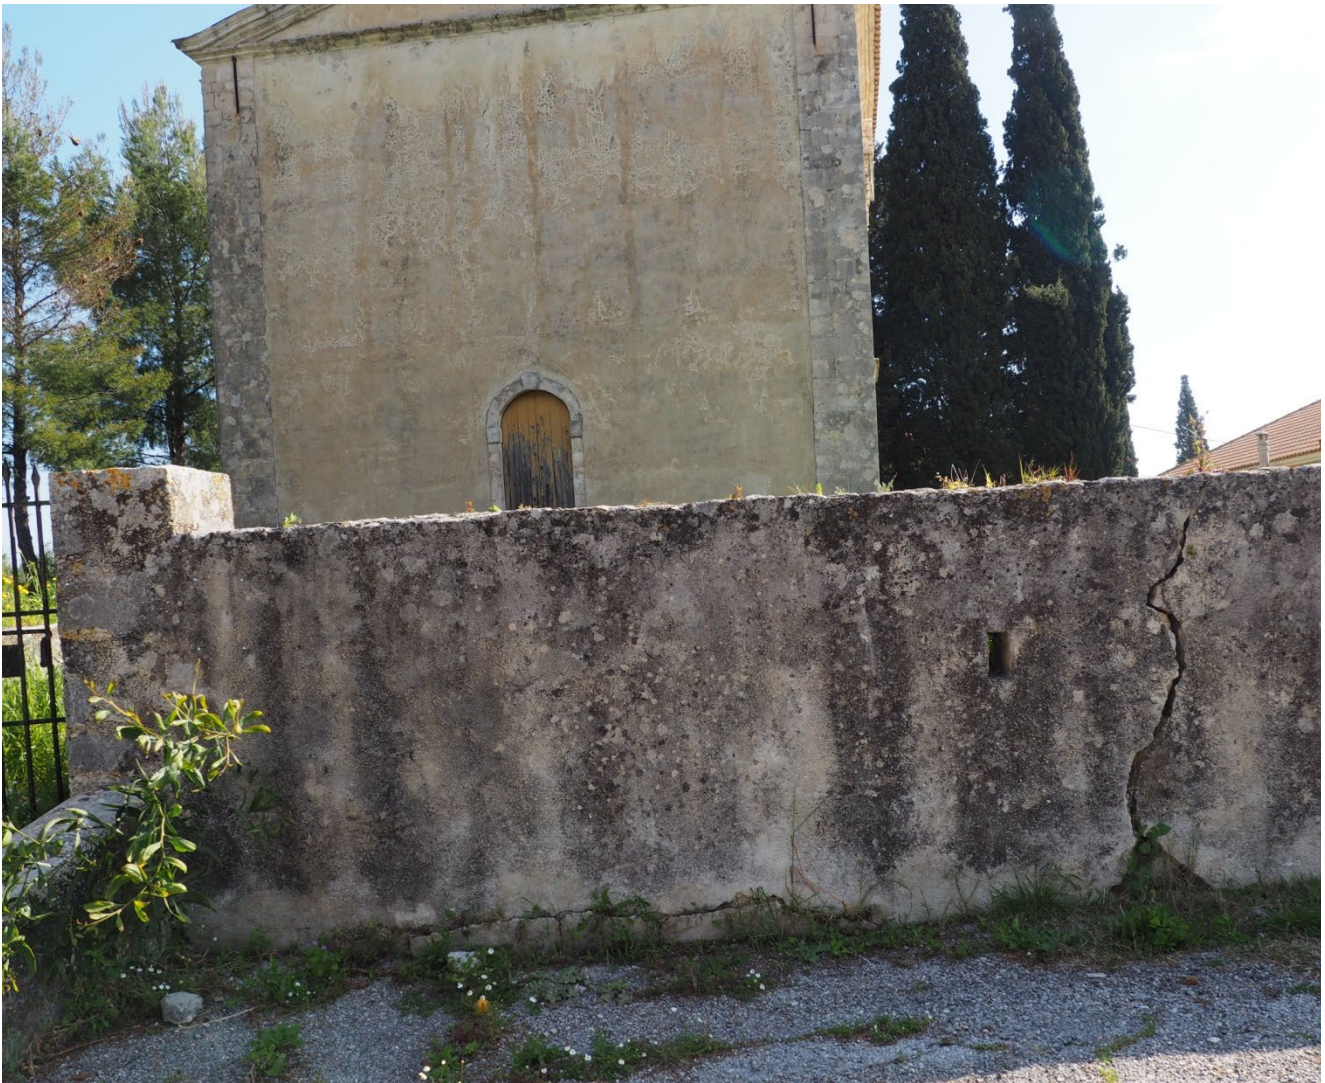
Εικόνα 124. Ρωγμές και αποδιοργανώσεις στη επιχρισμένη αργολιθοδομή του περιβάλλοντος χώρου.

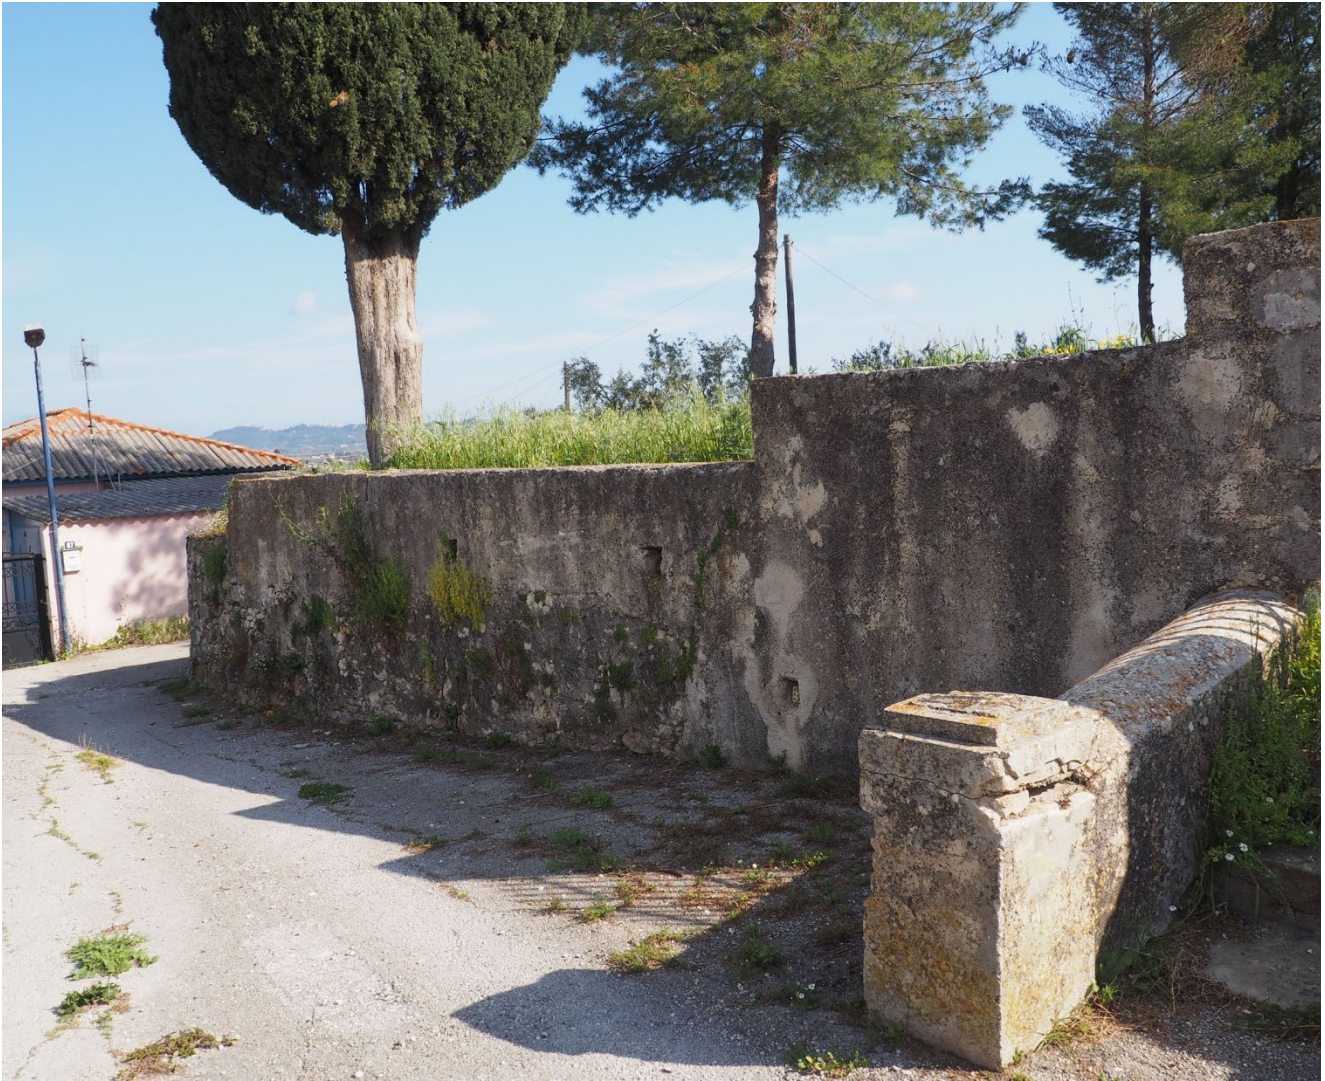
Εικόνα 125. Ρωγμές και αποδιοργανώσεις στη επιχρισμένη αργολιθοδομή του περιβάλλοντος χώρου.

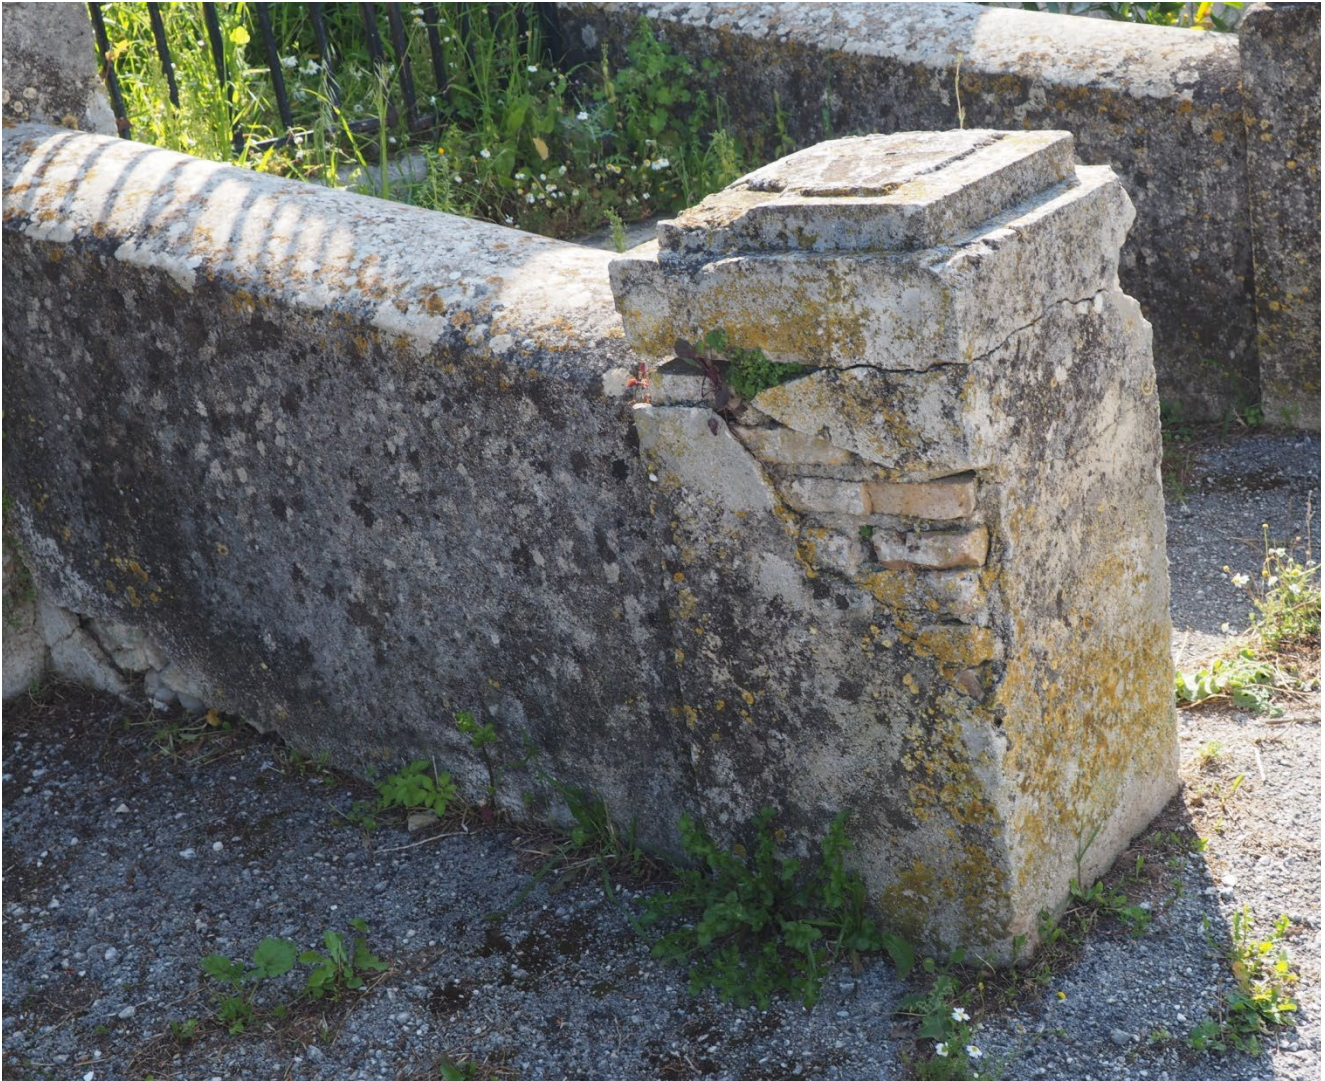
Εικόνα 126. Ρωγμές και αποδιοργανώσεις στη επιχρισμένη αργολιθοδομή του περιβάλλοντος χώρου.

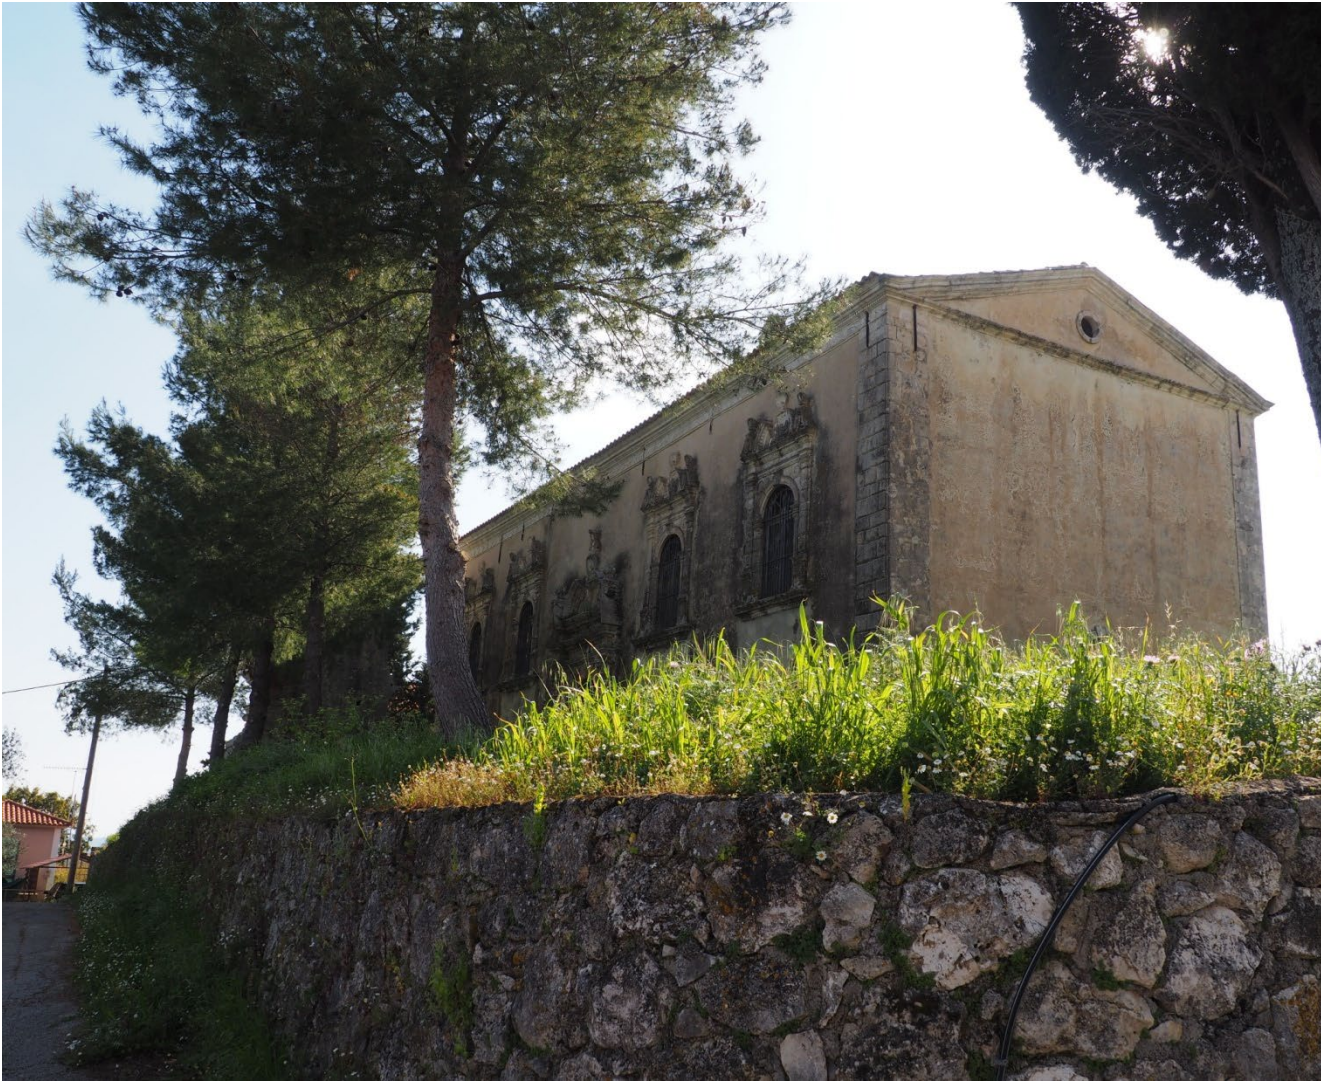
Εικόνα 127. Ρωγμές και αποδιοργανώσεις στη επιχρισμένη αργολιθοδομή του περιβάλλοντος χώρου.

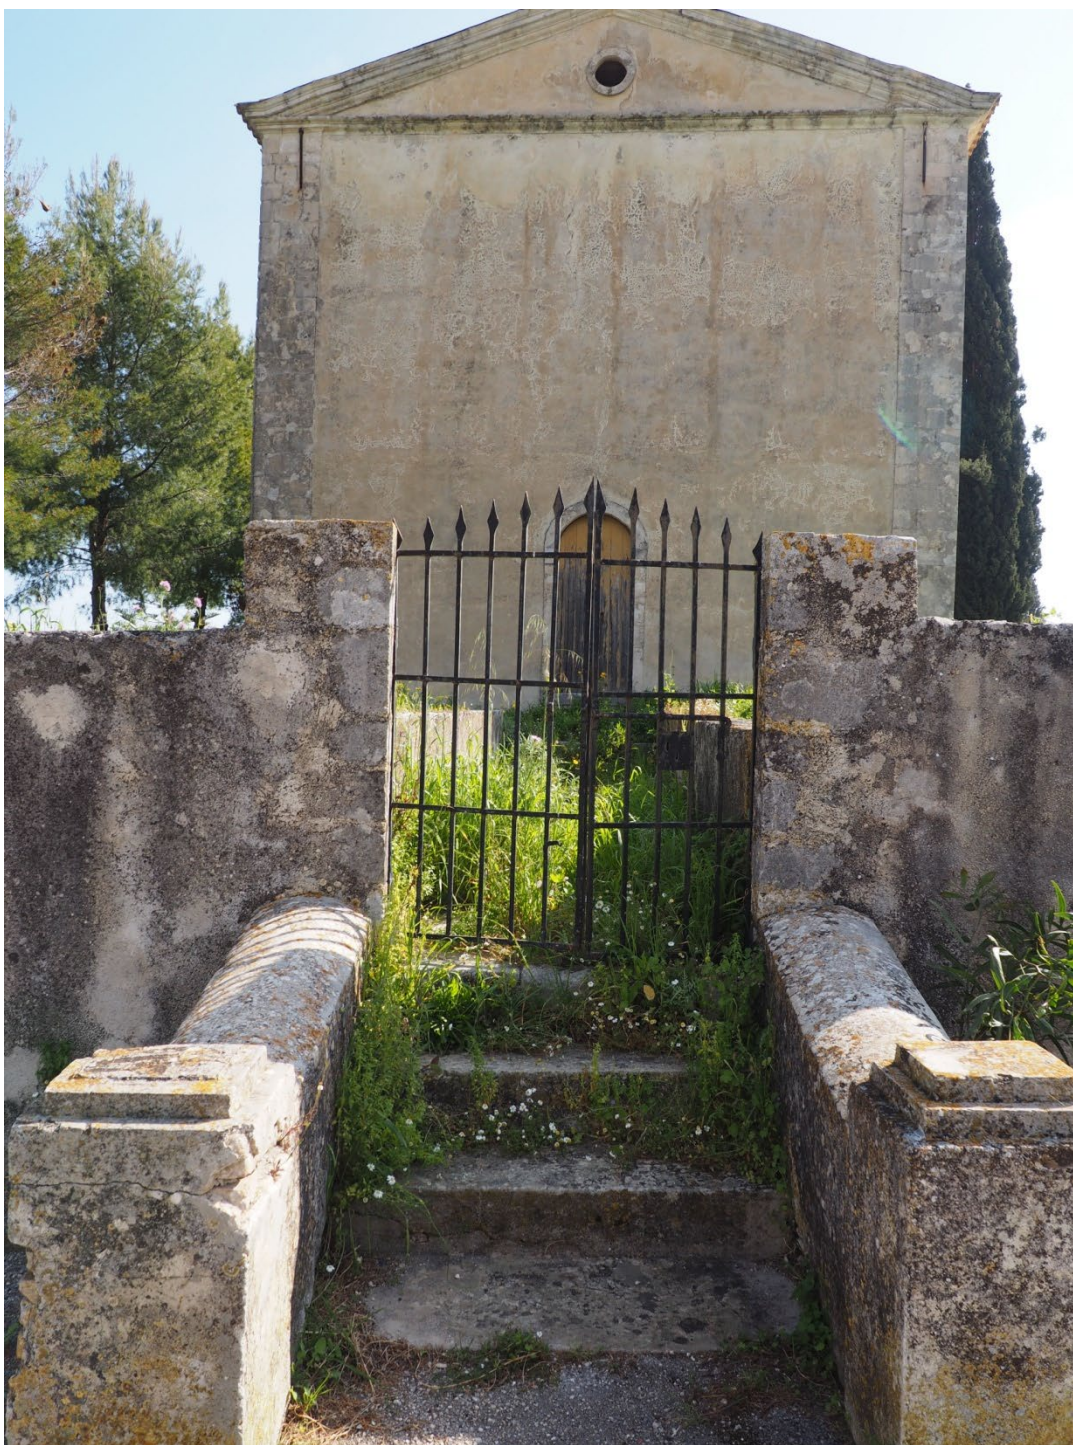
Εικόνα 128. Ρωγμές και αποδιοργανώσεις στη επιχρισμένη αργολιθοδομή του περιβάλλοντος χώρου.
