ΛΕΙΤΟΥΡΓΙΚΗ ΚΑΙ ΔΟΜΙΚΗ ΑΠΟΚΑΤΑΣΤΑΣΗ
ΔΙΑΤΗΡΗΤΕΟΥ ΚΤΙΡΙΟΥ ΣΤΟ ΝΑΥΠΛΙΟ
ΚΤΙΡΙΟ «ΠΡΩΤΟ ΦΑΡΜΑΚΕΙΟ»

ΔΙΠΛΩΜΑΤΙΚΗ ΕΡΓΑΣΙΑ

ΠΡΟΚΟΠΙΟΥ ΣΩΤΗΡΗ

ΑΘΗΝΑ, ΝΟΕΜΒΡΙΟΣ 2020

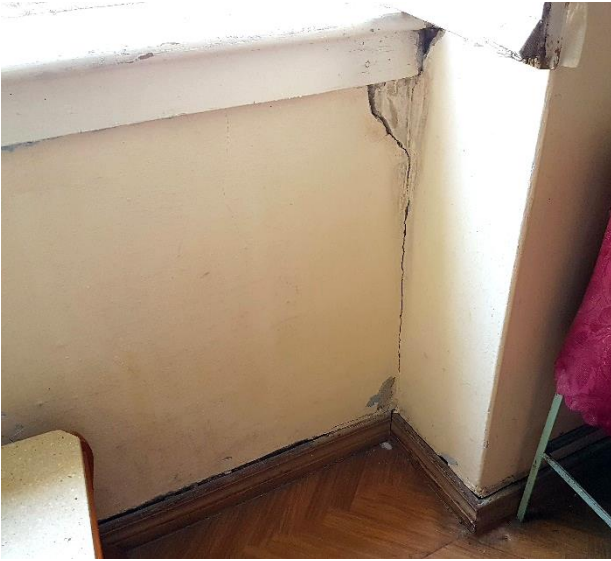
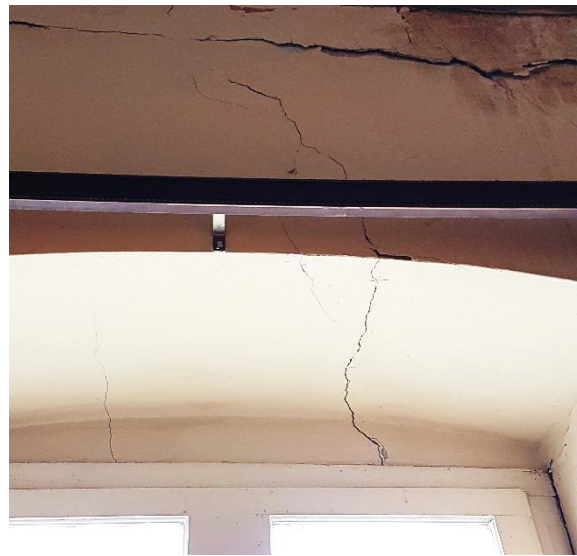
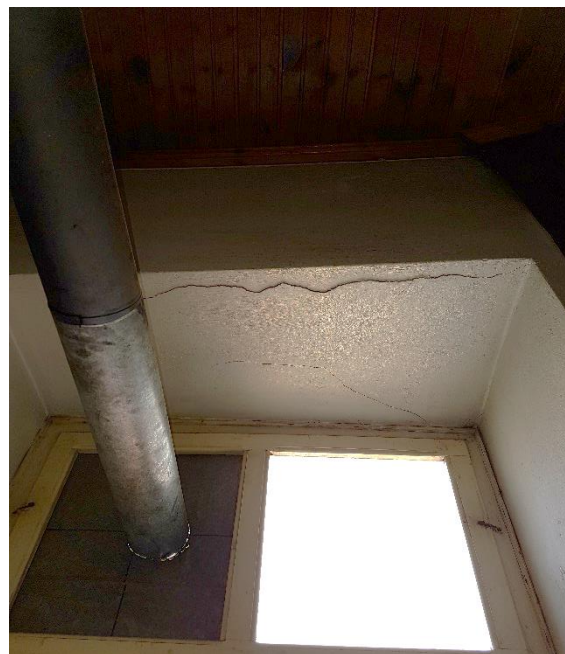
Εικόνες 3.1 – Ρηγματώσεις στις ποδιές και τα πρέκια των ανοιγμάτων

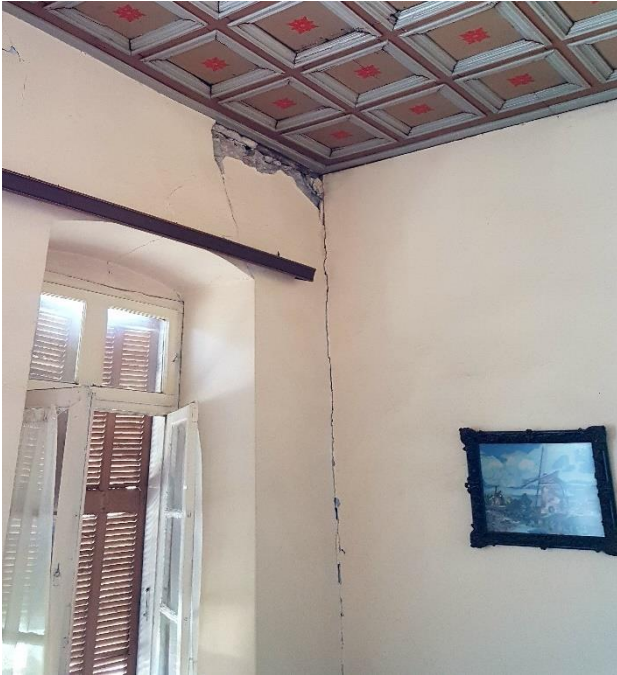
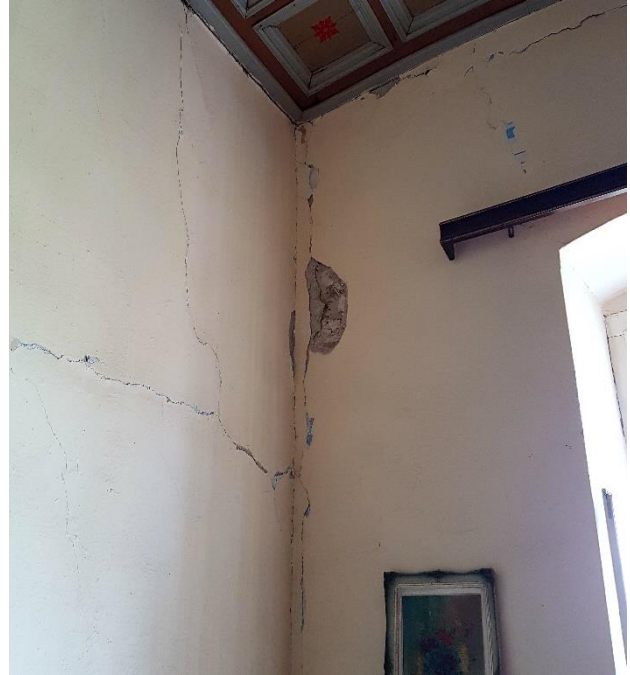
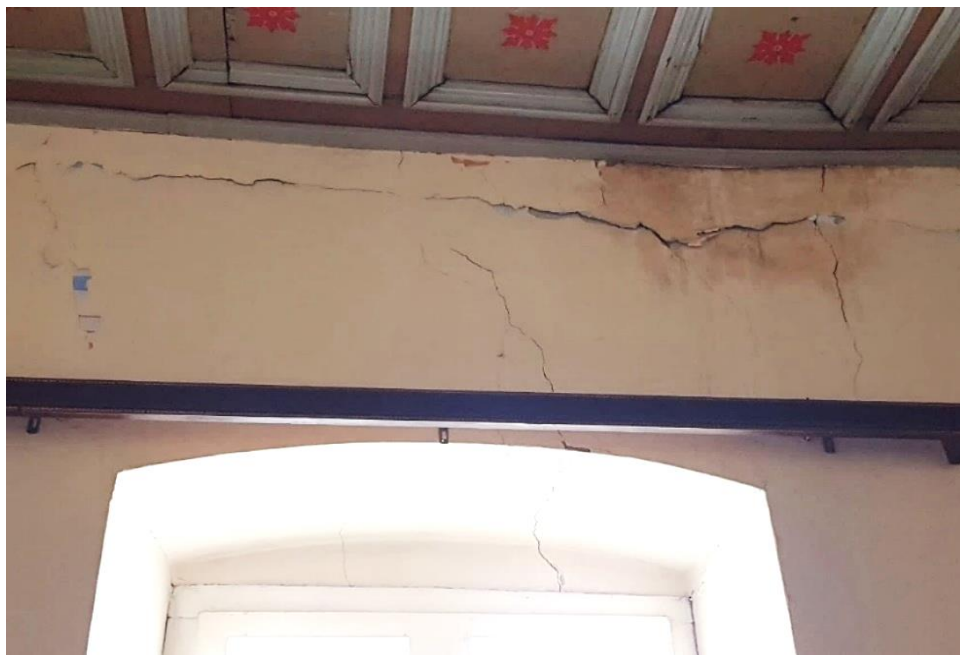
κτιρίου. Ακόμη παρατηρούνται ρηγματωμένοι και αποσαθρωμένοι τοπικά τοίχοι ιδιαίτερα στη θέση της συναρμογής της οροφής του ορόφου με τις τοιχοποιίες (Εικόνες 3.2). Επιπλέον, φθορά διακρίνουμε στα διακοσμητικά στοιχεία της στέψης όπως γείσα, διακοσμητικές ζώνες, γωνιακές παραστάδες (Εικόνα 3.3), καθώς και τοπική αποδιοργάνωση ορισμένων λίθων, όπως στο διακοσμητικό αέτωμα της κεντρικής εισόδου (Εικόνα 3.4).

Εικόνες 3.2 – Ρηγματώσεις και καθαιρέσεις επιχρίσματος στις γωνίες και στην συναρμογή της οροφής με τις τοιχοποιίες

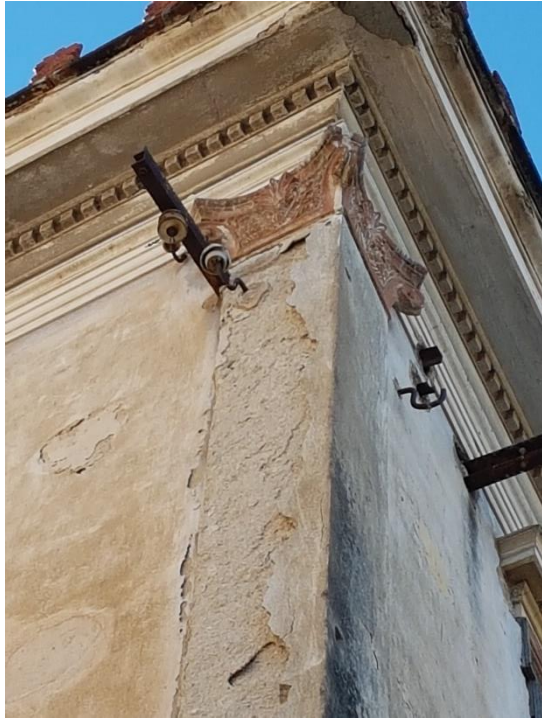
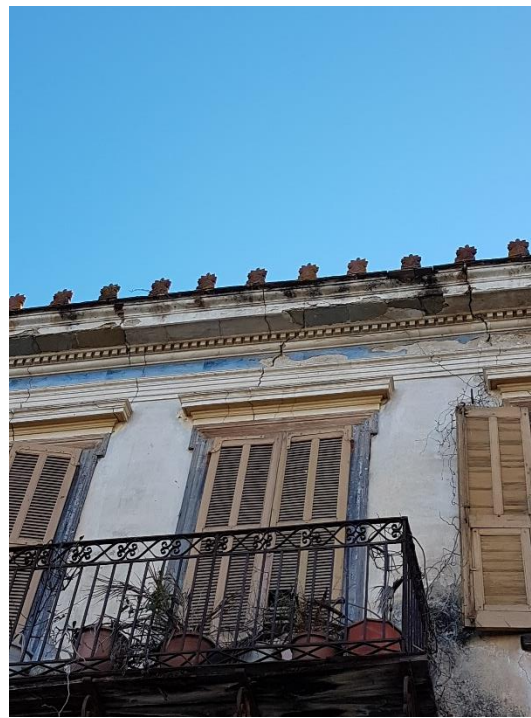
Εικόνες 3.3 – Φθορές στο επίχρισμα εξωτερικά, στα διακοσμητικά στοιχεία του κτιρίου όπως γείσα και διακοσμητικές παραστάδες

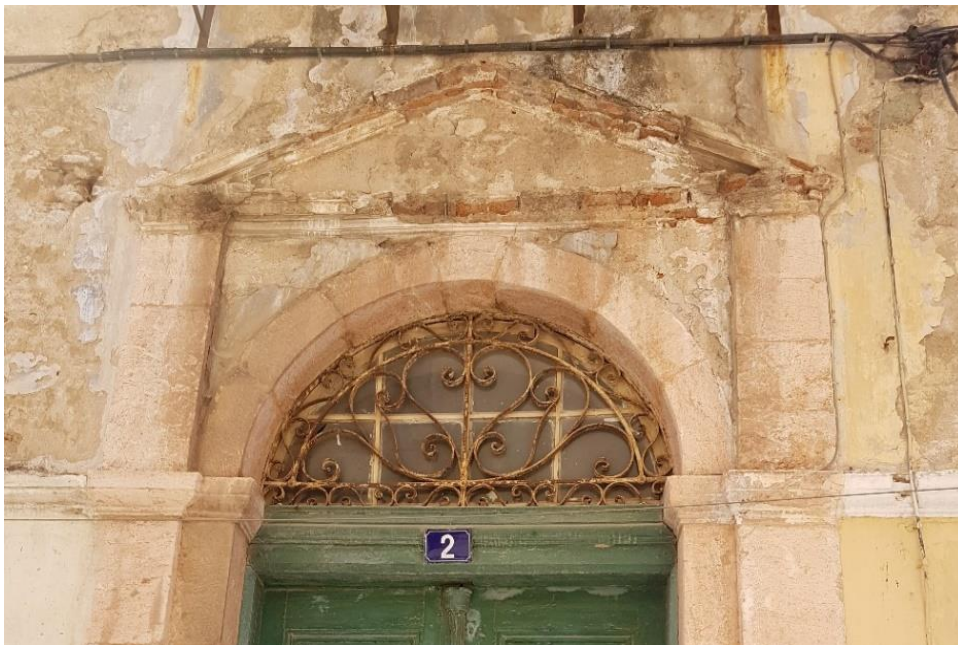
Εικόνα 3.4 – Φθορές στο εξωτερικό επίχρισμα και στο αέτωμα της πλαισίωσης του ανοίγματος

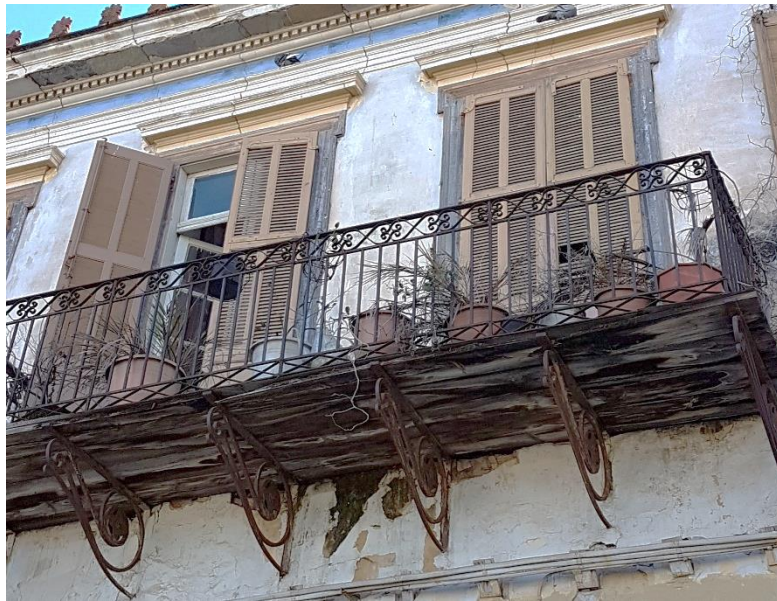
Οι δύο εξώστες που υπάρχουν στις δύο όψεις του κτιρίου βρίσκονται σε όμοια κατάσταση. Γενικά έχουν υποστεί μερικές αλλοιώσεις και μικρές φθορές εξαιτίας της έκθεσης τους σε παράγοντες του περιβάλλοντος (καιρικές συνθήκες). Τα μεταλλικά φουρούσια που στηρίζουν τους εξώστες όπως και τα μεταλλικά κιγκλιδώματα έχουν μερικώς οξειδωθεί με το πέρασ του χρόνου, ενώ το ξύλινο πάτωμα τους έχει διαβρωθεί λόγω των καιρικών συνθηκών (Εικόνα 3.5).

Εικόνα 3.5 – Φθορές σε εξωτερικά παντζούρια και σπασμένες γρίλιες

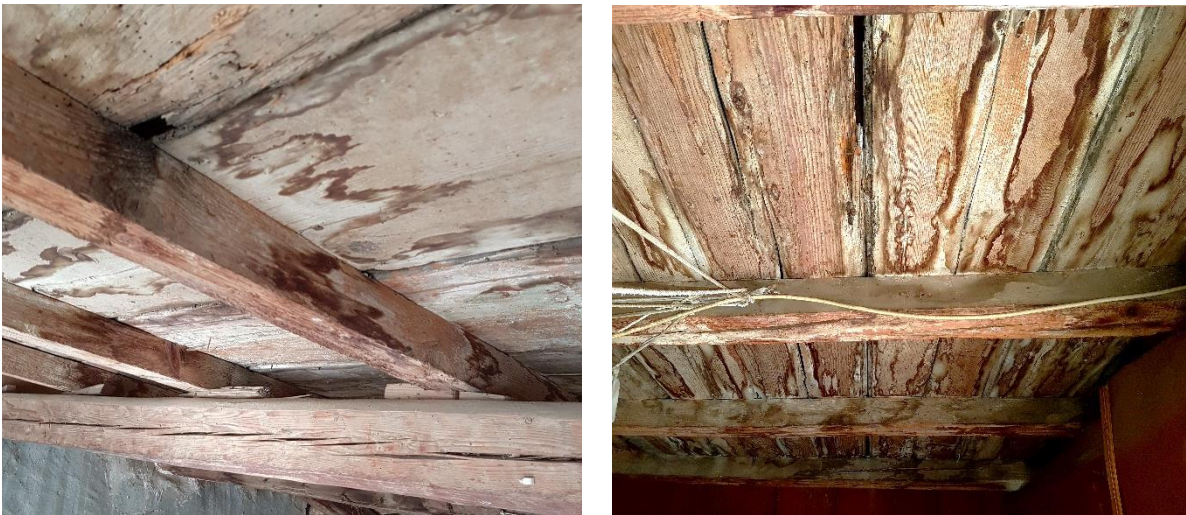
Στην σοφίτα ο φέρων οργανισμός της στέγης είναι εμφανής, έτσι υπάρχει η δυνατότητα ελέγχου. Γενικά η στέγη έχει υποστεί αρκετές φυσικές φθορές που προκαλεί ο χρόνος και οι καιρικές συνθήκες. Συγκεκριμένα παρατηρούμε πως η ξυλεία που αποτελεί τον φέροντα οργανισμό της στέγης έχει διαβρωθεί από την υγρασία που εισέρχεται μέσα στους πόρους κατά την «αναπνοή» του ξύλου, είτε από το εσωτερικό του κτιρίου μέσω των υδρατμών, είτε από τον εξωτερικό περιβάλλον. Αυτό σύντομα καταστρέφει το φυσικό ρετσίνι του ξύλου, ιδίως όταν υφίστανται συνδυαστικά ιδιαίτερα χαμηλές ή υψηλές θερμοκρασίες. Το αποτέλεσμα είναι οι πόροι να διαστέλλονται, η υγρασία να εγκαθίσταται στο εσωτερικό και να έχουμε «σκασίματα» στη δομή και στο χρώμα του ξύλου όπως φαίνεται και στις παρακάτω φωτογραφίες (Εικόνες 3.9). Το ίδιο διακρίνουμε και στα κουφώματα των ανοιγμάτων όπως αναφέρθηκε παραπάνω. Σε όμοια κατάσταση κρίνονται και τα κεραμίδια της στέγης κάποια από τα οποία έχουν σπάσει και έτσι μαζί με την υποκείμενη ξυλεία χρειάζονται αντικατάσταση.

Εικόνες 3.9 – Διάβρωση της ξυλείας που αποτελεί τον φέροντα οργανισμό της στέγης

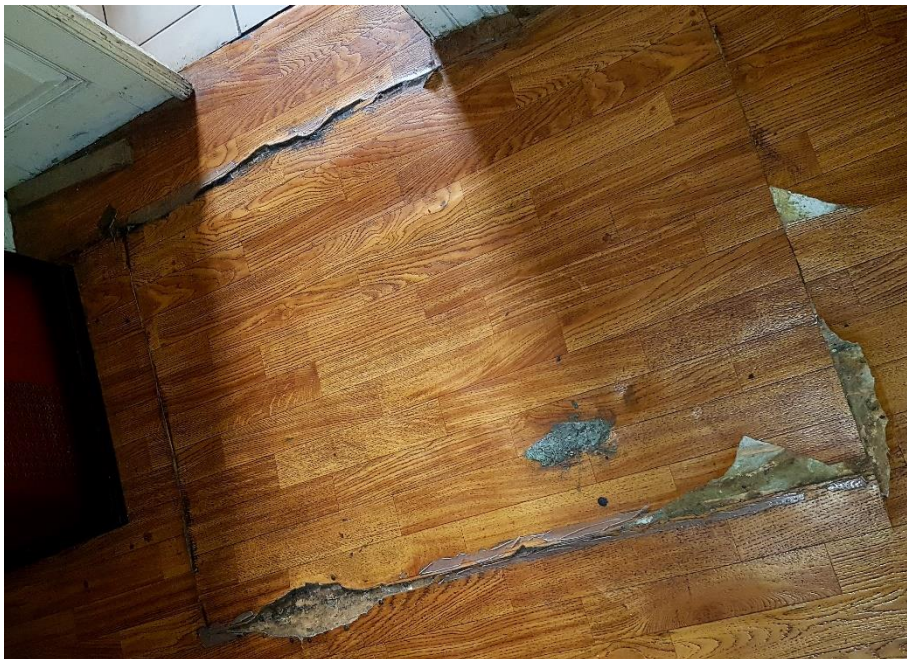
Εικόνες 3.11 – Φθορά του πλαστικού μουςαμά με απομίμηση ξύλινου παρκέ

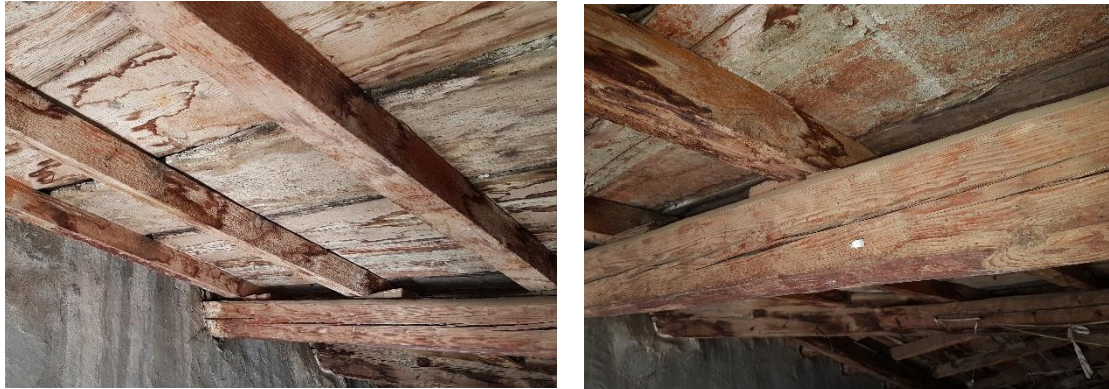
Εικόνα 5.7 – Διάβρωση της ξυλείας της στέγης από την υγρασία
