ΠΑΝΕΠΙΣΤΗΜΙΟ ΔΥΤΙΚΗΣ ΑΤΤΙΚΗΣ

ΠΤΥΧΙΑΚΗ ΕΡΓΑΣΙΑ

**Προτάσεις Σχεδίου Αντιμετώπισης Πλημμυρικών Φαινομένων και
Πρώτων Σωστικών Μέτρων για τη Δημοτική Πινακοθήκη
Καρδίτσας**

Φεβρουάριος 2023, Αθήνα

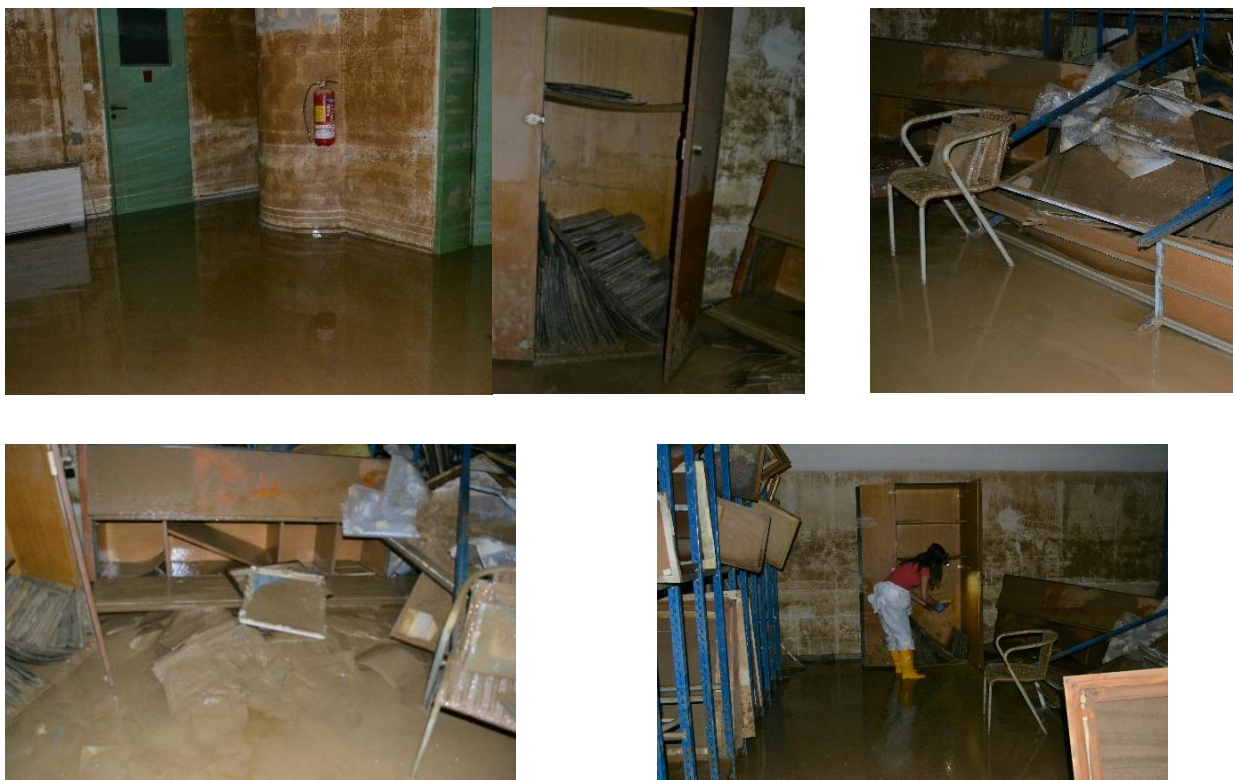
Εικόνα 21: Στις εικόνες φαίνεται η κατάσταση στην οποία ήταν το υπόγειο της Δημοτικής Πινακοθήκης Καρδίτσας μετά την υποχώρηση των υδάτων.

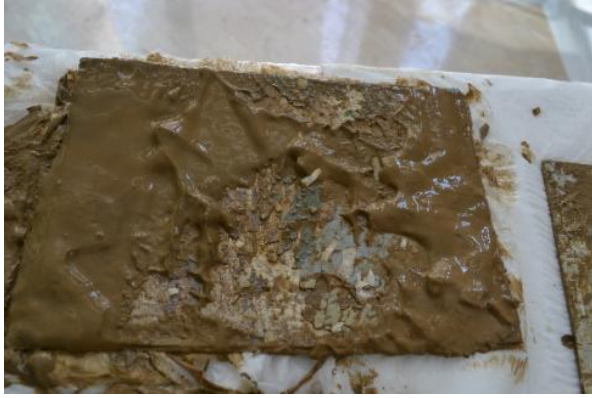
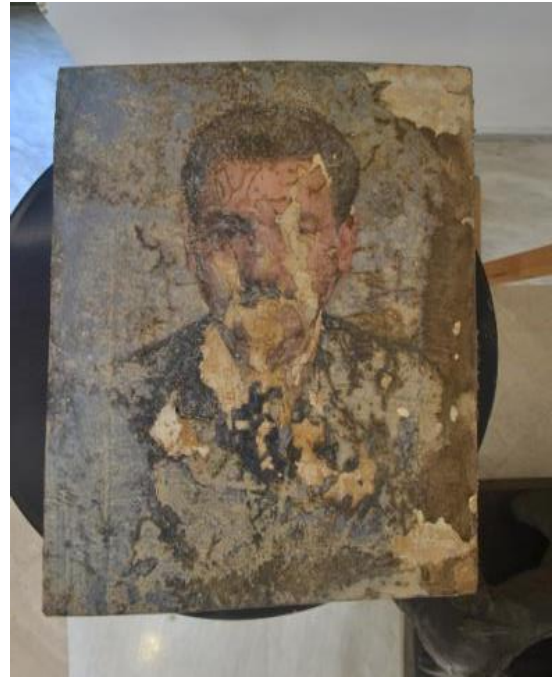
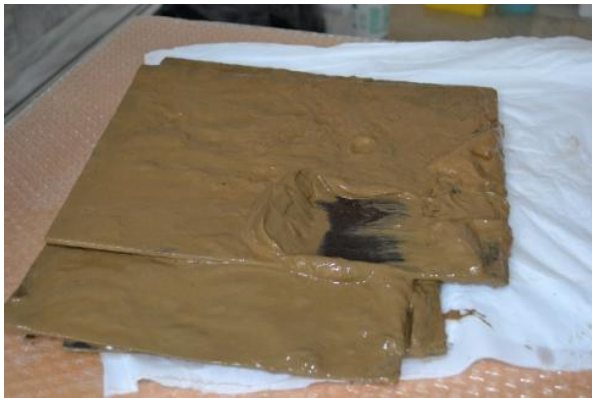
Εικόνα 22: Ελαιογραφίες σε ύφασμα κολλημένες σε χαρτονένιο δευτερεύον υποστήριγμα, καλυμμένες με λάσπη. Πηγή: Αρχείο Φωτοπούλου Μελίνας, συντηρήτριας υπεύθυνης εργαστηρίου φορητής εικόνας στη Διεύθυνση Συντήρησης Αρχαίων και Νεότερων Μνημείων.

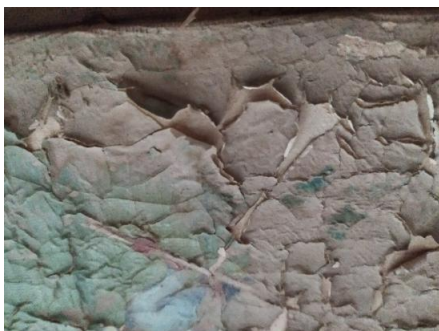
Εικόνα 23: Εικονίζονται οι εκτεταμένες φθορές στις ελαιογραφίες σε ύφασμα κολλημένες σε χαρτονένιο δευτερεύον υποστήριγμα.

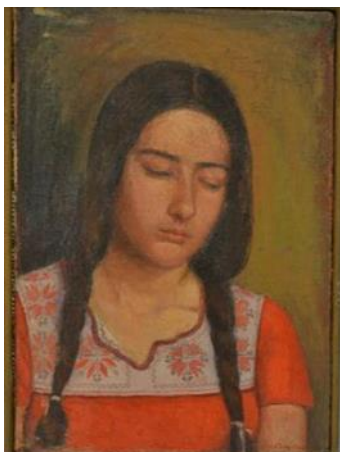
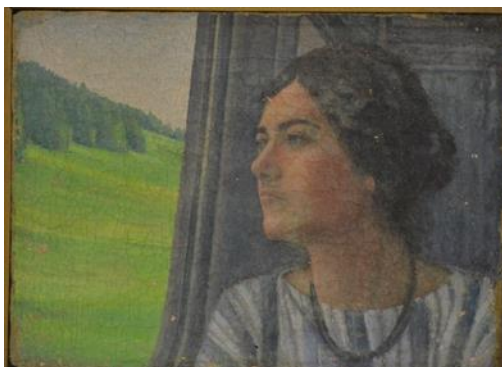
Εικόνα 24: Ελαιογραφίες σε υφασμάτινο υποστήριγμα στερεωμένο σε ξύλινο τελάρο (επάνω), βιολογική προσβολή (κάτω δεξιά)

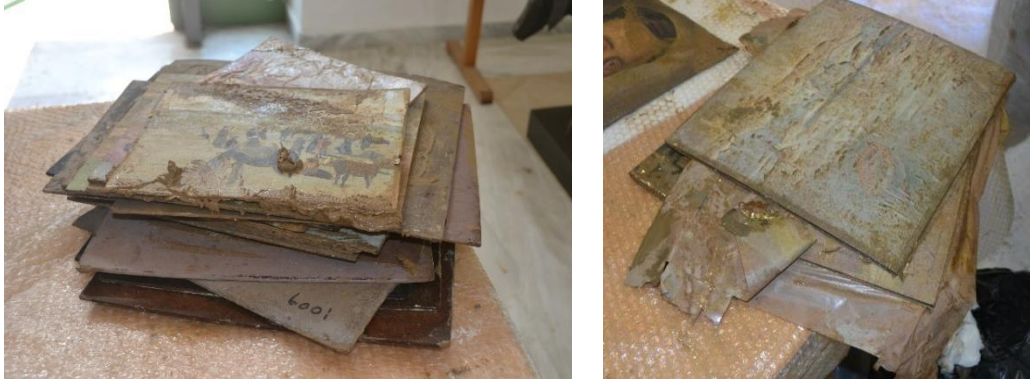
Εικόνα 25: Φαίνονται οι ακατάλληλες συνθήκες αποθήκευσης των έργων σε χαρτόνι. Βρίσκονταν τοποθετημένα σε στοίβες, χωρίς παρεμβαλλόμενα μέσα προστασίας. Πηγή: Αρχείο Φωτοπούλου Μελίνας, συντηρήτριας, υπεύθυνης εργαστηρίου φορητής εικόνας στη Διεύθυνση Συντήρησης Αρχαίων και Νεότερων Μνημείων.

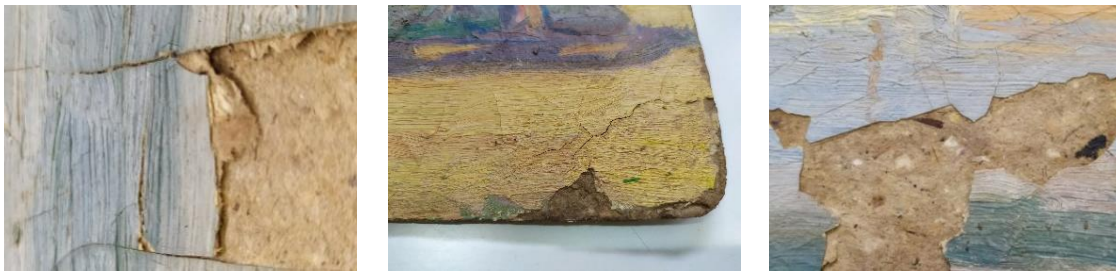
Εικόνα 26: Παραδείγματα φθορών των υποστηριγμάτων από χαρτόνι και hardboard: απώλειες, αποκολλήσεις, δίκτυα ρωγματώσεων. Πηγή: Αρχείο Γεροδημητρίου Μαρία – Καλαντζοπούλου Άννα.

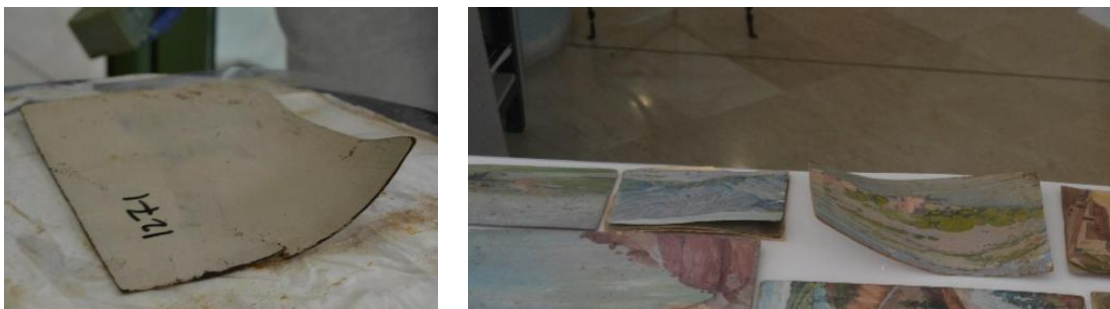
Εικόνα 27: Παραδείγματα φθορών των υποστηριγμάτων από χαρτόνι και hardboard: παραμόρφωση του φορέα. Πηγή: . Πηγή: Αρχείο Φωτοπούλου Μελίνας, συντηρήτριας, υπεύθυνης εργαστηρίου φορητής εικόνας στη Διεύθυνση Συντήρησης Αρχαίων και Νεότερων Μνημείων.

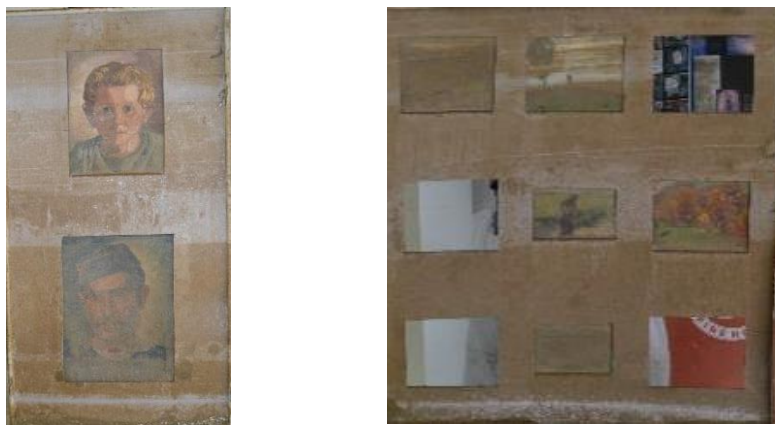
Εικόνα 28: Παραδείγματα φθορών των υποστηρίγματα από χαρτόνι και hardboard: καταστροφή των passe-partouts. Πηγή: Αρχείο Φωτοπούλου Μελίνας, συντηρήτριας, υπεύθυνης εργαστηρίου φορητής εικόνας στη Διεύθυνση Συντήρησης Αρχαίων και Νεότερων Μνημείων.

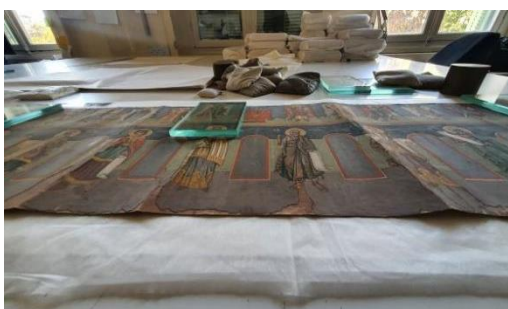
Εικόνα 29: Παραδείγματα παραμόρφωσης του χάρτινου φορέα.

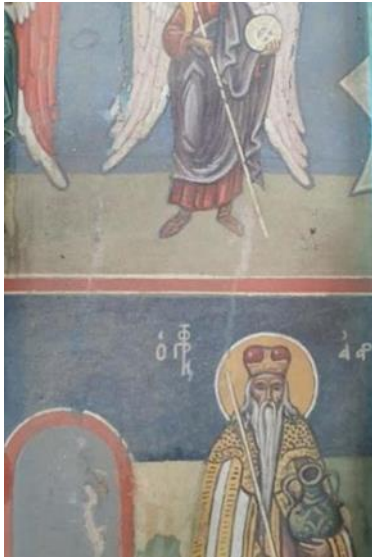
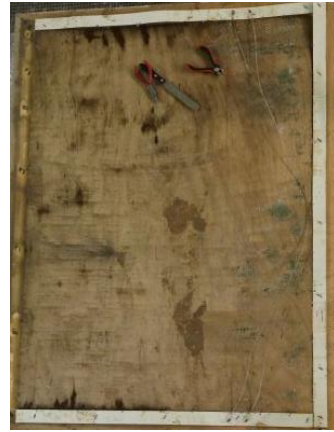
Εικόνα 30: Παραδείγματα φθορών: απώλεια χρωματικού στρώματος (αριστερά) και βιολογική προσβολή (δεξιά). Πηγή: Αρχείο Άννας Γεωργίου συντηρήτριας, υπεύθυνης εργαστηρίου χαρτώου υλικού στη Διεύθυνση Συντήρησης Αρχαίων και Νεότερων Μνημείων.

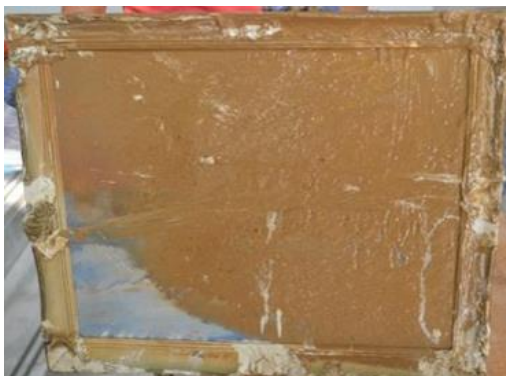
Εικόνα 231: Παραδείγματα απόσπασης έργων από την κορνίζα όπου ήταν τοποθετημένα. Πηγή: Αρχείο Μελίνας Φωτοπούλου συντηρήτριας, υπεύθυνης εργαστηρίου φορητής εικόνας στη Διεύθυνση Συντήρησης Αρχαίων και Νεότερων Μνημείων.

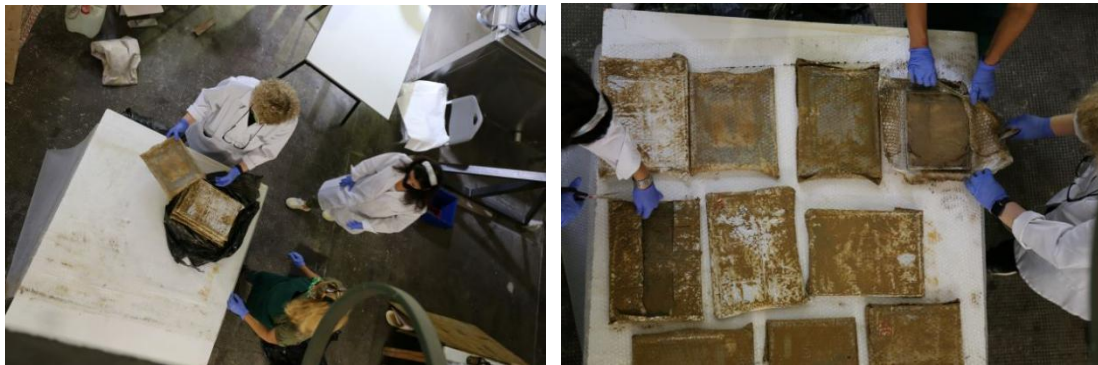
Εικόνα 41: (Αριστερά) Άνοιγμα μαύρης σακούλας που περιείχε 5 διαφορετικά χάρτινα έργα καλυμμένα με λάσπη, (Δεξιά) Προσπάθεια ανοίγματος και καθαρισμού έργων

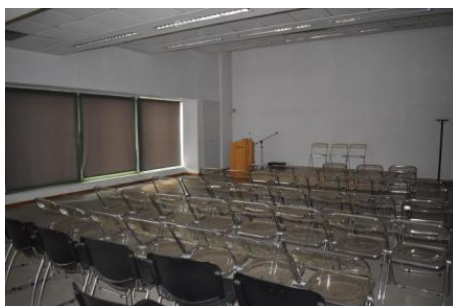
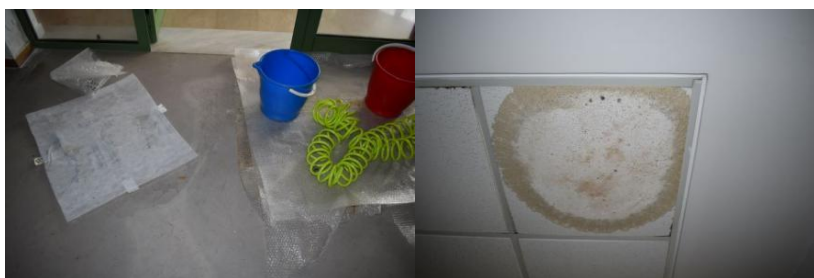
Εικόνα 59: Ο τέταρτος όροφος με τους κουβάδες και το αποτύπωμα της υγρασίας στο ταβάνι

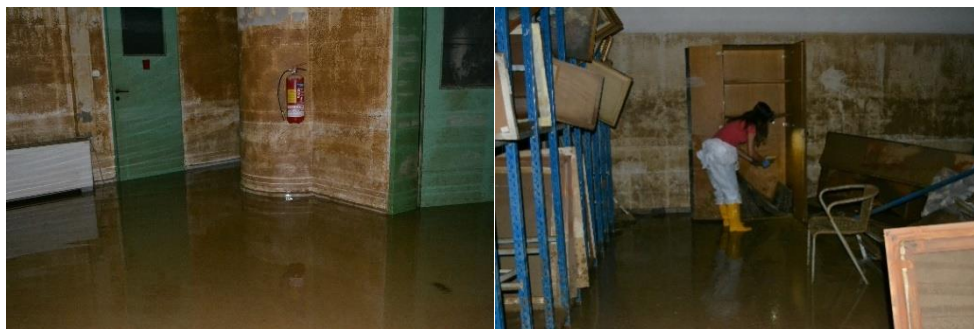
Εικόνα 61: Η εικόνα του υπογείου της Δημοτικής Πινακοθήκης μετά την υποχώρηση των υδάτων. Διακρίνεται το ύψος που έφτασε το νερό. Πηγή: Αρχείο Φωτοπούλου Μελίνας, συντηρήτριας, υπεύθυνης εργαστηρίου φορητής εικόνας στη Διεύθυνση Συντήρησης Αρχαίων και Νεότερων Μνημείων
