ΔΙΠΛΩΜΑΤΙΚΗ ΕΡΓΑΣΙΑ

Αποτίμηση υφιστάμενου κτηρίου φέρουσας τοιχοποιίας βάσει EC8

Assessment of an existing masonry building according to EC8

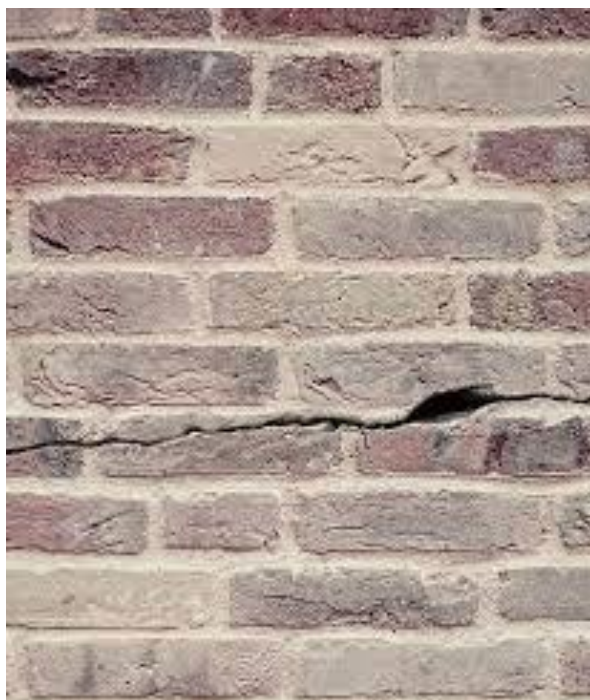
Όταν η εφελκυστική αστοχία συμβαίνει παράλληλα με τους οριζόντιους αρμούς της τοιχοποιίας μπορεί να γίνει αντιληπτό ότι πρόκειται για τοιχοποιία με ασθενείς πλίνθους, ενώ η ρωγμή περνάει ανάμεσα από τη δομική μονάδα το λιθόσωμα και το σπάει.

Σχήμα 2.1: Εφελκυστική αστοχία λόγω ασθενούς λιθοσώματος

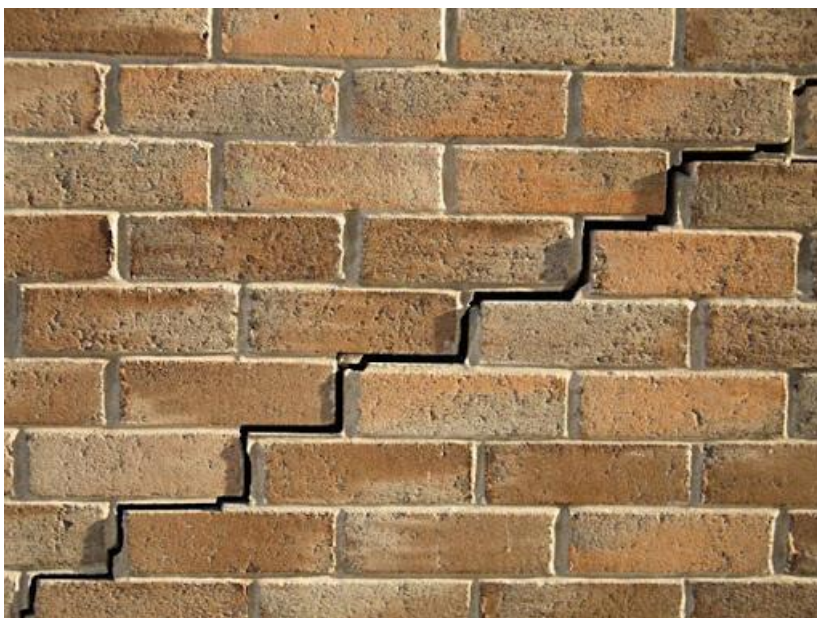
Αντιθέτως όταν η εφελκυστική αστοχία είναι κάθετη στους οριζόντιους αρμούς τότε η ρωγμή έχει το χαρακτηριστικό «ζικ-ζακ» σχήμα και παρόλο που η εφελκυστική αντοχή της δομικής μονάδας επαρκεί, η αστοχία έχει προέλθει από την μικρή συνάφεια του κονιάματος με το λιθόσωμα.

Σχήμα 2.2: Εφελκυστική αστοχία λόγω μικρής συνάφειας κονιάματος με λιθόσωμα

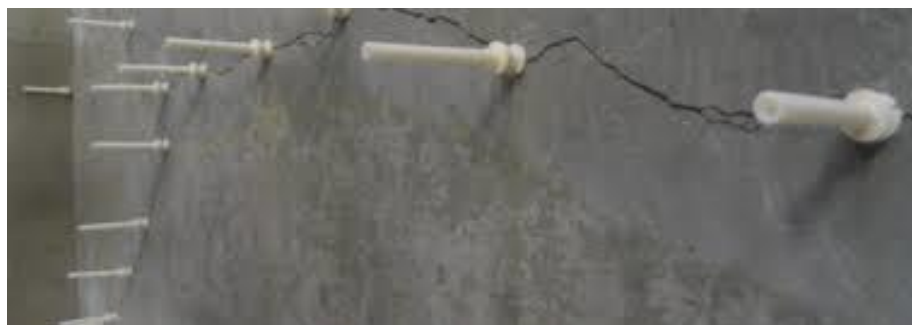
Σχήμα 3.5: Ενίσχυση με τη μέθοδο ρητινενέσεων

- 1. Μέθοδος ρητινενέσεων:** είναι από τις πιο διαδεδομένες μεθόδους στη χώρα μας, η τεχνική της επισκευής γίνεται είτε με επιφανειακή σφράγιση των αρμών των ρωγμών είτε υπό πίεση όπως στις φέρουσες τοιχοποιίες. Επίσης, σε έντονα αποδιοργανωμένη περιοχή, η επισκευή περιλαμβάνει αποκατάσταση με τσιμεντοκονίαμα υψηλής ανοχής της περιοχής όπου το σκυρόδεμα έχει χαλαρώσει ή έχει φύγει. (Σχήμα 3.5)
- 2. Μέθοδος ενίσχυσης ινωπλισμένων πολυμερών (FRP):** όπως προαναφέρθηκε και στην ενότητα 2.7 η μέθοδος αυτή προσδίδει υψηλές αντοχές στα στοιχεία. Στα συστήματα από σκυρόδεμα η συγκεκριμένη μέθοδος βελτιώνει την αντίσταση έναντι διάβρωσης και αυξάνει την εφελκυστική αντοχή. (Σχήμα 3.6)
- 3. Μέθοδος ενίσχυσης με μανδύα:** όπου η μέθοδος και τα αποτελέσματα της στα κτήρια από σκυρόδεμα δεν διαφέρουν από αυτά της φέρουσας τοιχοποιίας [Καραγιάννης, 2019]. (Σχήμα 3.7)

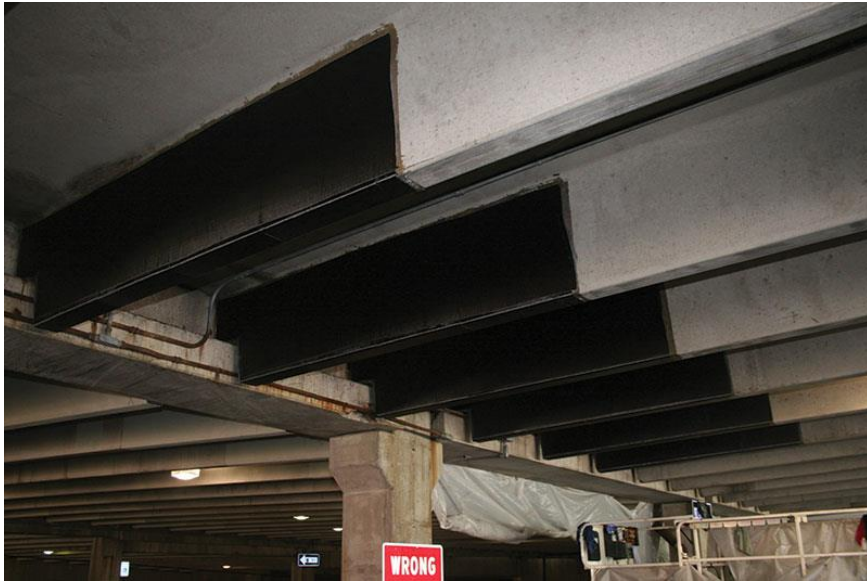
Σχήμα 3.6: Ενίσχυση με τη τεχνική FRP.
(Πηγή: Tarek Alkhrdaji, 2015 , StructureMAG)

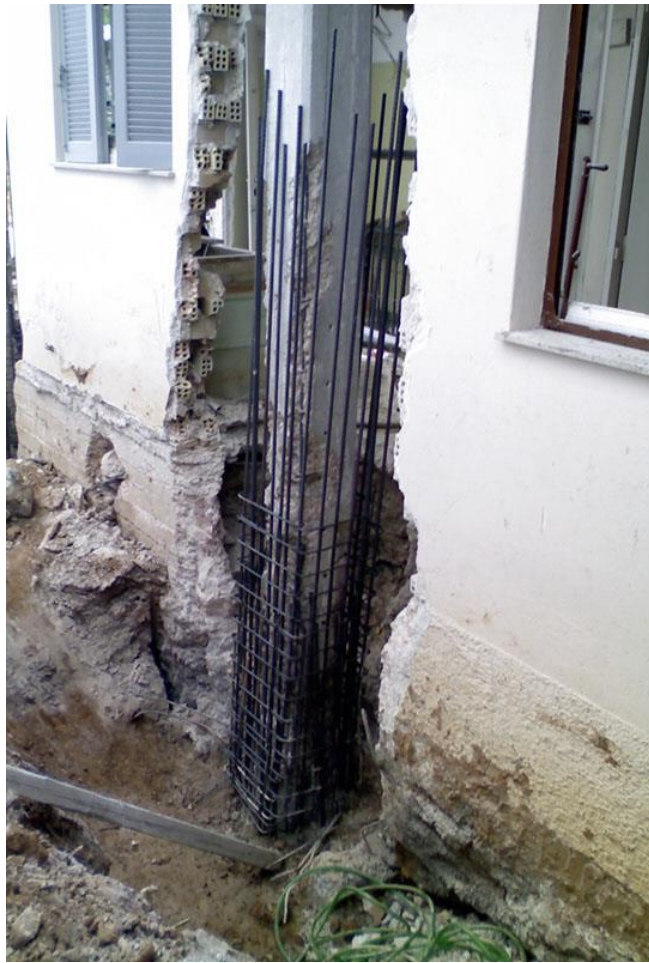
Σχήμα 3.7: Ενίσχυση με τη χρήση μανδύα (Πηγή: Build & Relax)

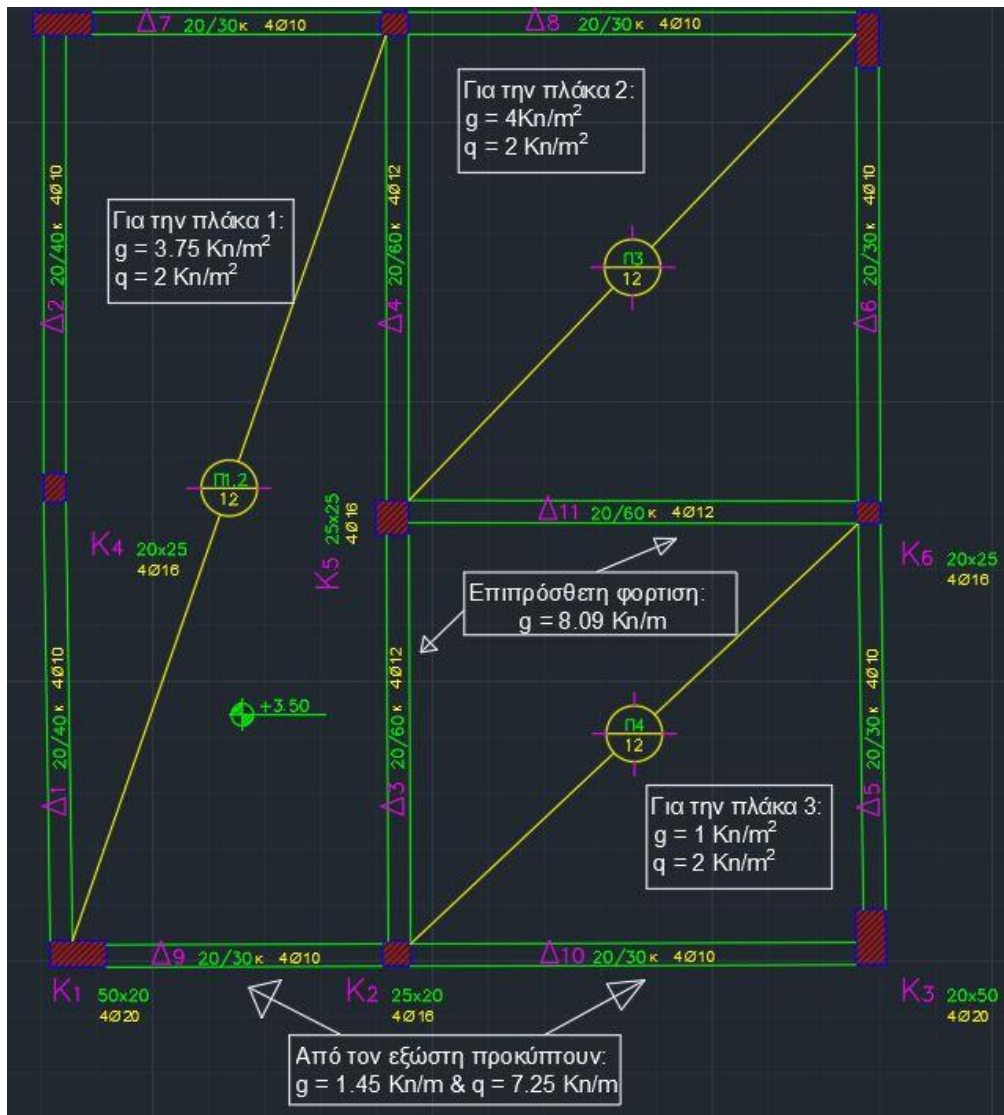
Σχήμα 4.3: Κατανομή φορτίων στο ισόγειο του κτηρίου 2. Οι πλάκες και τα στοιχεία φορτίζονται με τις τιμές που αναγράφονται.

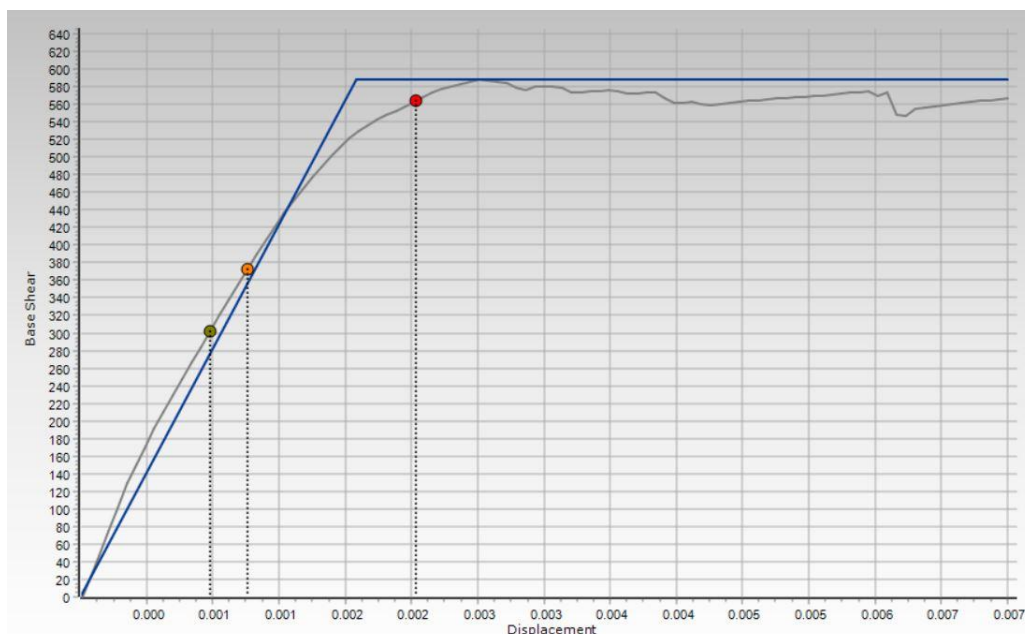
Συγκριτικά με το κτήριο 2 το κτήριο 1 είναι πιο δύσκαμπτο και η στατική ανάλυση φτάνει τα 101 βήματα όπου η στάθμη επιτελεστικότητας για περιορισμένες βλάβες (**damage limitation**) παρουσιάζεται στο βήμα 15 με στοχευόμενη μετακίνηση $d = 0.00098\text{m}$ και συντελεστή φόρτισης (**load factor**) 2.0146 (**Σχήμα 5.10**). Αξιοσημείωτη παρατήρηση στην ανάλυση αυτή είναι ότι τα στοιχεία ενίσχυσης δεν αστοχούν και δεν διαρρέουν καθώς οι μετακινήσεις που σημειώνονται είναι πολύ μικρές. Τέλος, διατμητικά έχουν παρουσιάσει βλάβες τα υπέρθυρα της κατασκευής μέχρι το βήμα 15.

Σχήμα 5.10: Διάγραμμα μετακίνησης – διάτμησης για το κτήριο 1 (άξονας X).
