Πανεπιστήμιο Δυτικής Αττικής

ΠΤΥΧΙΑΚΗ ΕΡΓΑΣΙΑ

**Καταγραφή και Αξιολόγηση των Επεμβάσεων Συντήρησης
στα Ψηφιδωτά Δάπεδα της Κύπρου: Προβλήματα και
Προβληματισμοί**

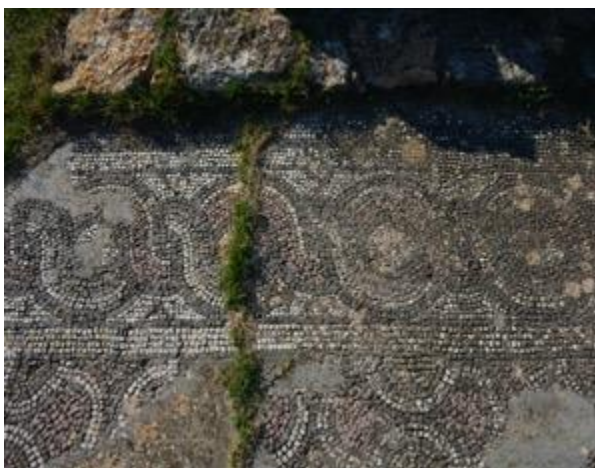
Εικόνα 3-2: Ανάπτυξη ριζικών συστημάτων εντός των υποστρωμάτων και στην επιφάνεια του ψηφιδωτού στο Νότιο Κλίτος της Παλαιοχριστιανικής Βασιλικής στην Αγία Τριάδα, (2018), Συνεργείο Συντήρησης Ψηφιδωτών.

1. Ανάπτυξη ριζικών συστημάτων λόγω της μόνιμης βλάστησης μεταξύ των υποστρωμάτων που προκαλεί ανύψωση ή ολίσθηση και απώλεια υλικού κυρίως του στρώματος ψηφοθέτησης
2. Εναποθέσεις οργανικών υπολειμμάτων στην επιφάνεια λόγω της έκθεσης των δαπέδων σε εξωτερικούς χώρους
3. Εναπόθεση υπολειμμάτων ασβέστη τα οποία προήλθαν μετά την καταστροφή του μνημείου και από την διαλυτοποίηση των κονιαμάτων που χρησιμοποιήθηκαν στην τοιχοποιία. Σαν αποτέλεσμα η ασβεστολιθική κρούστα περιόριζε την ανάπτυξη ριζών και συγκρατούσε ενωμένες τις ψηφίδες
4. Έξαρση αλάτων
5. Ψηφιδωτά με λιμνάζοντα ύδατα λόγω της μη σωστής διαχείρισης των όμβριων υδάτων των μνημείων
6. Σκούρο κιτρίνισμα στις ψηφίδες και στις συμπληρώσεις ίσως λόγω πολυμερισμού των συνθετικών ρητινών που χρησιμοποιήθηκαν ως επικαλυπτικά ή ως συστατικό στα κονιάματα συντήρησης
7. Ανάπτυξη μυκήτων λόγω υπολειμμάτων οργανικής κόλλας.

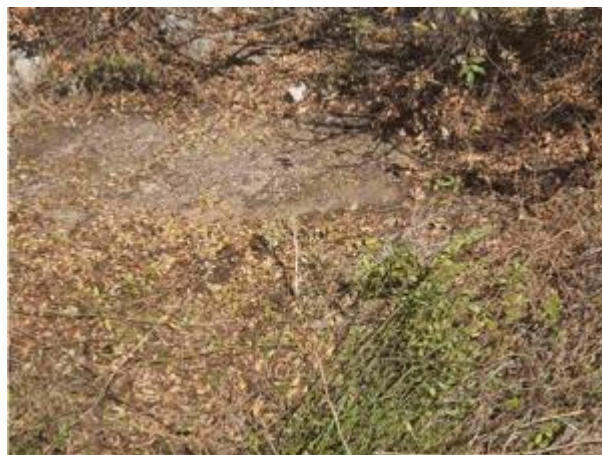
Εικόνα 3-1: Εναποθέσεις οργανικών υπολειμμάτων σε επιφάνεια ψηφιδωτού στη κατεχόμενη Κύπρο, Συνεργείο Συντήρησης Ψηφιδωτών.

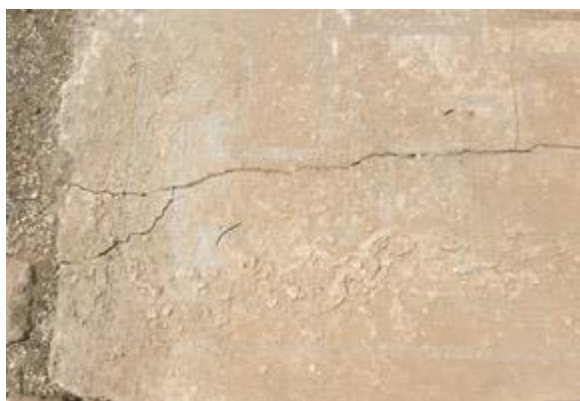
Εικόνα 3-4: Εναπόθεση υπολειμμάτων ασβέστη της τοιχοποιία στο ψηφιδωτό των Τεσσάρων Εποχών που προήλθαν από την κατάρρευση των τοίχων της Οικίας των Τεσσάρων Εποχών στη Κάτω Πάφο, (2020), Α. Λουκαΐδου.

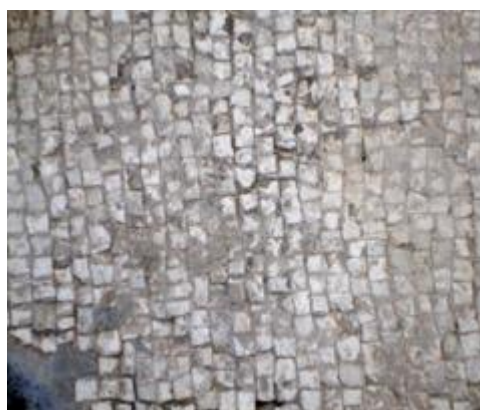
Εικόνα 3-3: Έξαρση αλάτων και ανάπτυξη μυκήτων στην επιφάνεια του Γεωμετρικού ψηφιδωτού στην Κεντρική Αυλή της Οικίας Μονομάχων στο Κούριο, (2006), Συνεργείο Συντήρησης Ψηφιδωτών.

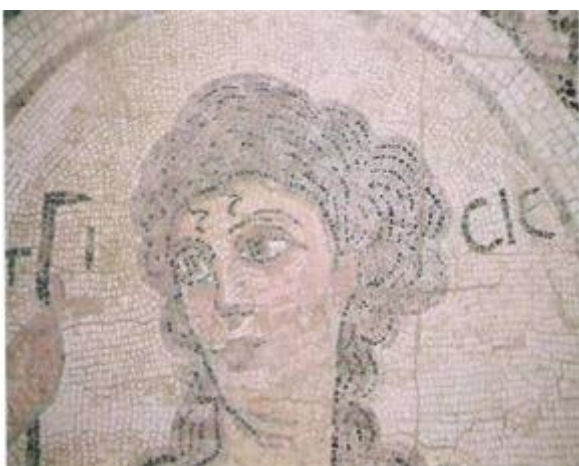
Εικόνα 3-5: Έξαρση αλάτων στο ψηφιδωτό Κτίσις στην Οικία Ευστολίου στο Κούριο, (2004), Συνεργείο Συντήρησης Ψηφιδωτών.

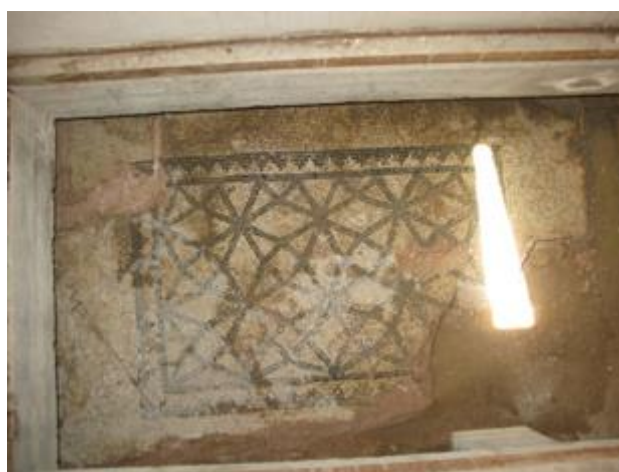
Εικόνα 3-6: Ψηφιδωτό στο δωμάτιο 5 στην Οικία Διονύσου στην Κάτω Πάφο με λιμνάζοντα ύδατα λόγω δυσλειτουργίας των αγωγών απομάκρυνσης υδάτων, (2010), Συνεργείο Συντήρησης Ψηφιδωτών.

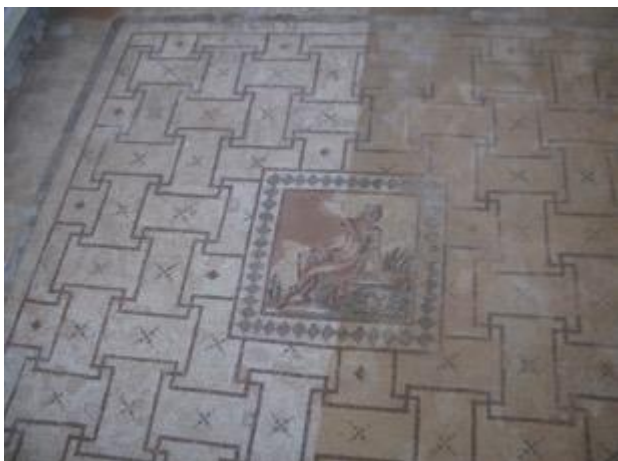
Εικόνα 3-8: Σκούρο κιτρίνισμα στην επιφάνεια λόγω πολυμερισμένων ρητινών στο ψηφιδωτό του Νάρκισσου στην Οικία Διονύσου στην Κάτω Πάφο, (2011), Συνεργείο Συντήρησης Ψηφιδωτών.

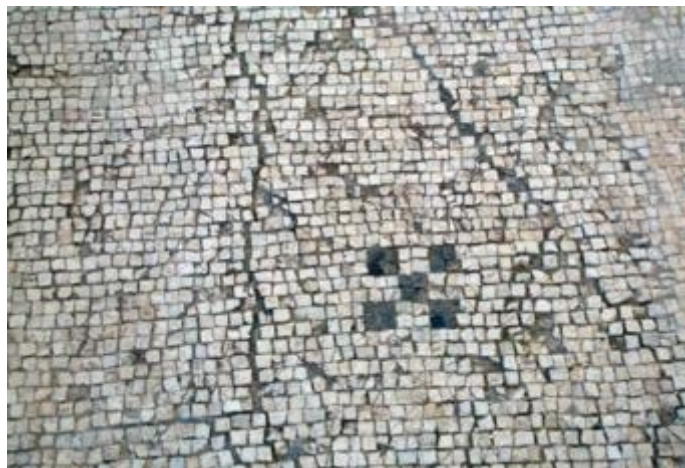
Εικόνα 3-7: Ανάπτυξη μυκήτων από υπολείμματα οργανικής κόλλας στο Γεωμετρικό ψηφιδωτό της Κεντρικής Αυλής στην Οικία Μονομάχων στο Κούριο, (2006), Συνεργείο Συντήρησης Ψηφιδωτών.

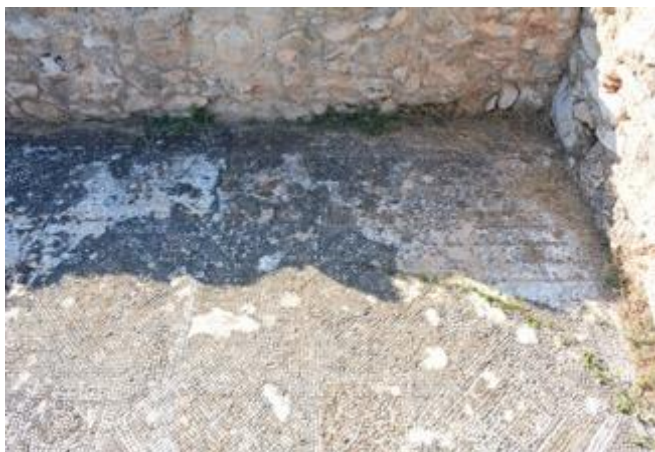
Εικόνα 3-9: Ανάπτυξη βιολογικών επικαθίσεων στην επιφάνεια του ψηφιδωτού στο Νότιο Κλίτος της Παλαιοχριστιανικής Βασιλικής στην Αγία Τριάδα, (2018), Συνεργείο Συντήρησης Ψηφιδωτών.

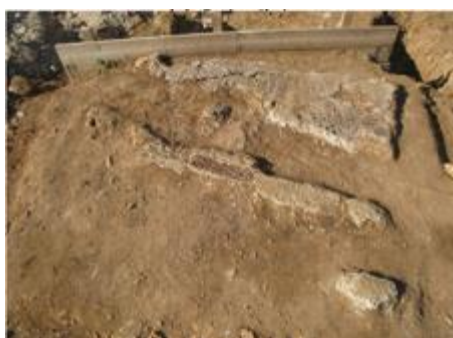
Εικόνα 3-13: Αρχική κατάσταση διατήρησης του βοτσαλωτού δαπέδου, (2011), Συνεργείο Συντήρησης Ψηφιδωτών.

Το βοτσαλωτό αυτό δάπεδο πιθανόν ρωμαϊκής περιόδου με γεωμετρική διακόσμηση βρέθηκε σε διερευνητική ανασκαφή που πραγματοποιήθηκε σε ένα οικόπεδο βόρεια της Νεκρόπολης στην Κάτω Πάφο. Βρέθηκε αποσπασματικό και αποτελείται από τέσσερα τεμάχια. Αποσπάστηκε και επανατοποθετήθηκε σε πέντε στρώματα. Το πρώτο στρώμα αποτελείται από 2cm πάνελ αλουμινίου, το δεύτερο από εποξική ρητίνη με πετραδάκι, το τρίτο από κονίαμα πλήρωσης, το τέταρτο από το στρώμα αρμολόγησης και το πέμπτο από το στρώμα βότσαλων. Πριν την απόσπαση πραγματοποιήθηκαν όλες οι απαραίτητες εργασίες σωστικής και επεμβατικής συντήρησης. Το έργο φυλάσσεται στις αποθήκες του εργαστηρίου συντήρησης στην Κάτω Πάφο και είναι έτοιμο να τοποθετηθεί σε νέο χώρο έκθεσης.

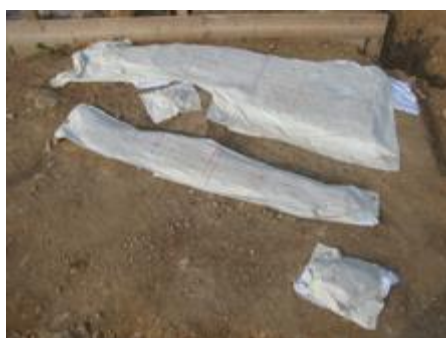
Εικόνα 3-12: Στερέωση του στρώματος ψηφοθέτησης με Primal και πανιά, δημιουργία τεμαχίων και προετοιμασία για την απόσπαση του βοτσαλωτού δαπέδου, (2011), Συνεργείο Συντήρησης Ψηφιδωτών.

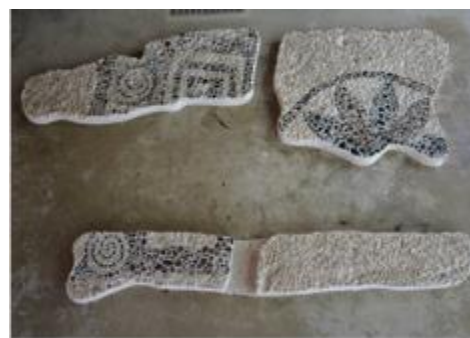
Εικόνα 3-11: Τελική κατάσταση διατήρησης του βοτσαλωτού δαπέδου, (2017), Συνεργείο Συντήρησης Ψηφιδωτών.

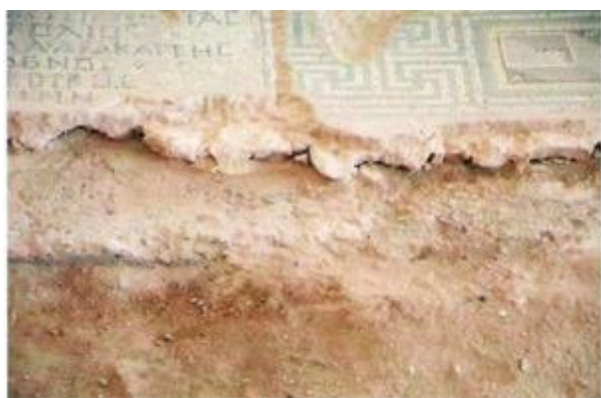
Εικόνα 3-15: Υποστρώματα με τσιμεντοκονίαμα στο ψηφιδωτό της Ανατολικής Στοάς της Οικίας Ευστολίου στο Κούριο, (2004), Συνεργείο Συντήρησης Ψηφιδωτών.

Στην Κύπρο αρχικά μετά τον τεμαχισμό και την απόσπαση τα συντηρούσαν και τα τοποθετούσαν πάνω σε οπλισμένο τσιμεντοκονίαμα. Τα κυριότερα στρώματα επανατοποθέτησης αποτελούνταν από οπλισμένο τσιμεντοκονίαμα με μικρό χαλίκι και λίγη άμμο, τσιμεντοκονίαμα και το ψηφιδωτό στο οποίο οι απώλειες συμπληρώνονταν με τσιμεντοκονίαμα.

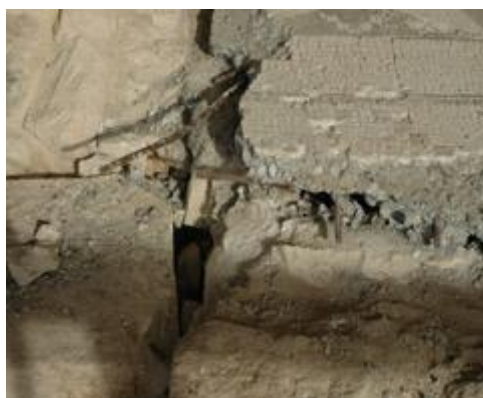
Εικόνα 3-14: Στρώματα επανατοποθέτησης και οξείδωση μεταλλικών στοιχείων στο Γεωμετρικό ψηφιδωτό Δυτικά των Μονομάχων στην Οικία Μονομάχων στο Κούριο, (2006), Συνεργείο Συντήρησης Ψηφιδωτών.

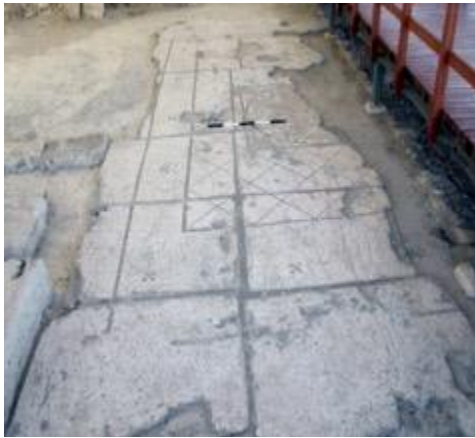
Εικόνα 3-16: Σημεία τεμαχισμού στο Γεωμετρικό ψηφιδωτό της Κεντρικής Αυλής στην Οικία Μονομάχων στο Κούριο, (2006), Συνεργείο Συντήρησης Ψηφιδωτών.

αποτελεί το Γεωμετρικό ψηφιδωτό στην Κεντρική Αυλή της Οικίας των Μονομάχων στο Κούριο. Να σημειωθεί ότι δεν γινόταν η απαραίτητη τεκμηρίωση ούτε και η σωστή αποθήκευση των ψηφιδών.

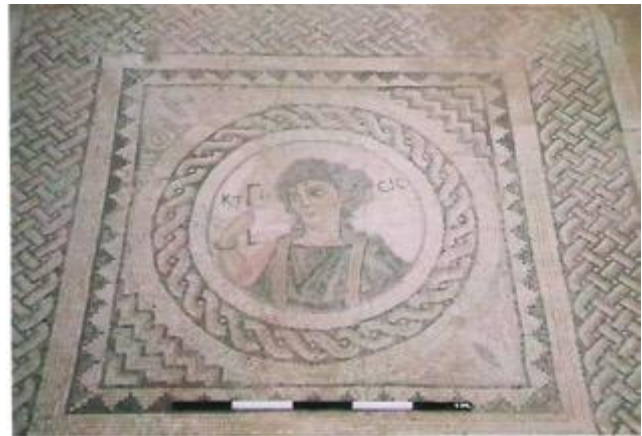
Εικόνα 3-17: Σημεία τεμαχισμού στη κεντρική παράσταση του ψηφιδωτού Κτίσις στην Οικία Ευστολίου στο Κούριο, (2004), Συνεργείο Συντήρησης Ψηφιδωτών.

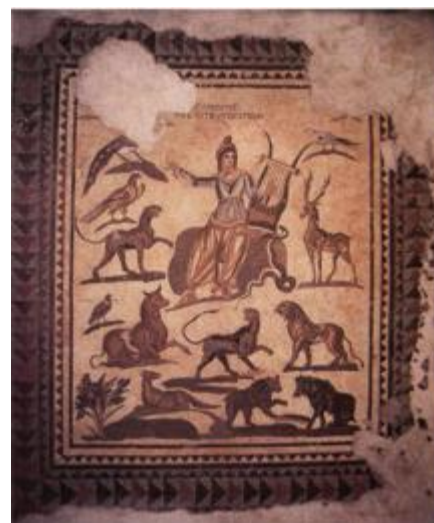
Εικόνα 3-21: Το ψηφιδωτό δάπεδο του Ορφέα μετά τις εργασίες συντήρησης του 1989, (1991), G. Aidana.

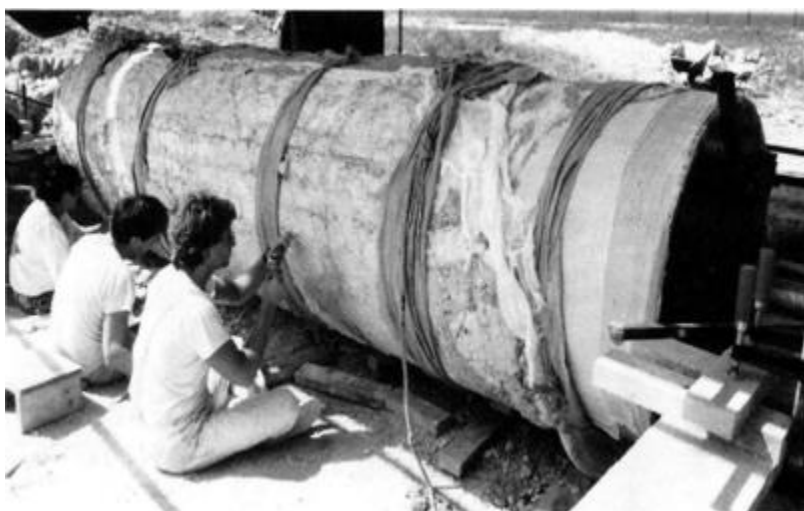
Εικόνα 3-24: Καθαρισμός της πίσω όψης του ψηφιδωτού και αφαίρεση υπολειμμάτων κονιάματος με σφυρί και σμίλες, (1991), P. Pastorello.

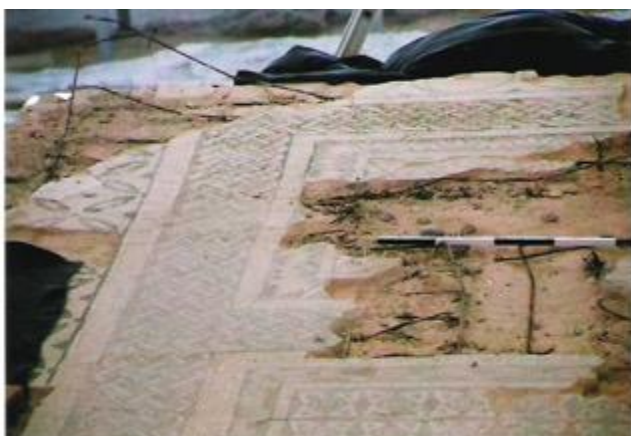
Εικόνα 3-27: Οξειδωμένα μεταλλικά στοιχεία τα οποία τοποθετήθηκαν στο οπλισμένο κονίαμα μετά την απόσπαση του ψηφιδωτού Κτίσις στην Οικία του Ευστολίου στο Κούριο, (2004), Συνεργείο Συντήρησης Ψηφιδωτών

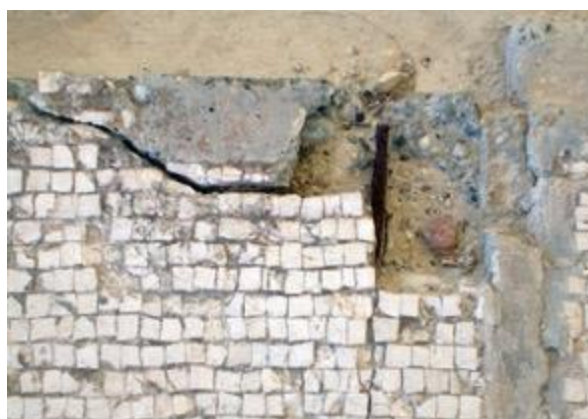
Εικόνα 3-28: Αποκόλληση και ρηγματώση του Γεωμετρικού ψηφιδωτού της Κεντρικής Αυλής στην Οικία Μονομάχων στο Κούριο λόγω οξείδωσης των μεταλλικών στοιχείων που χρησιμοποιήθηκαν στα υποστρώματα, (2006), Συνεργείο Συντήρησης Ψηφιδωτών.

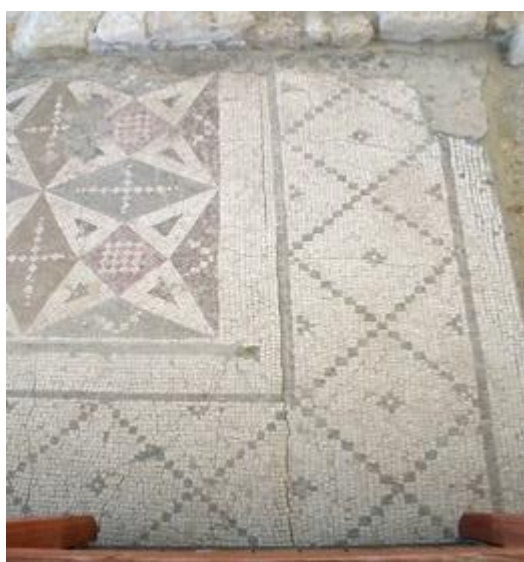
Εικόνα 3-30: Ρηγματώσεις στην επιφάνεια του Γεωμετρικού ψηφιδωτού λόγω απόσπασης και επανατοποθέτησης σε οπλισμένο τσιμεντοκονίαμα. Ψηφιδωτό δυτικά των Μονομάχων στην Οικία Μονομάχων στο Κούριο, (2006), Συνεργείο Συντήρησης Ψηφιδωτών.

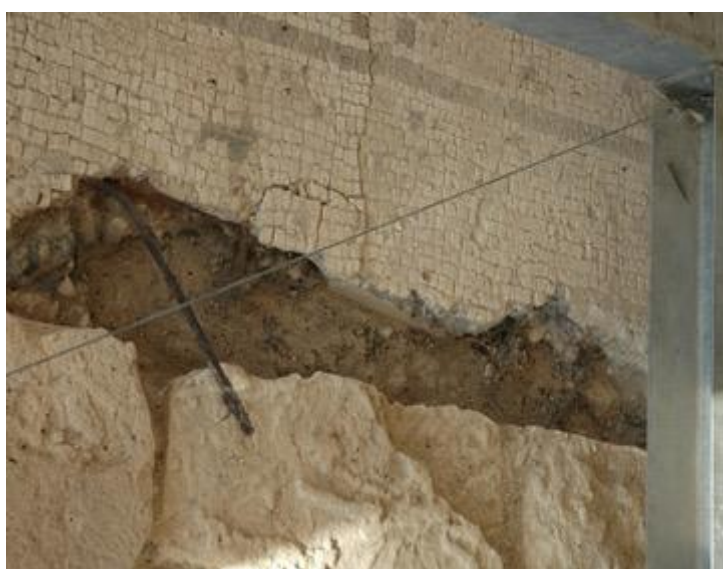
Εικόνα 3-29: Ανασηκώσεις και ρηγματώσεις λόγω οξειδωμένων μεταλλικών στοιχείων στο Γεωμετρικό ψηφιδωτό δυτικά των Μονομάχων στην Οικία Μονομάχων στο Κούριο, (2006), Συνεργείο Συντήρησης Ψηφιδωτών.

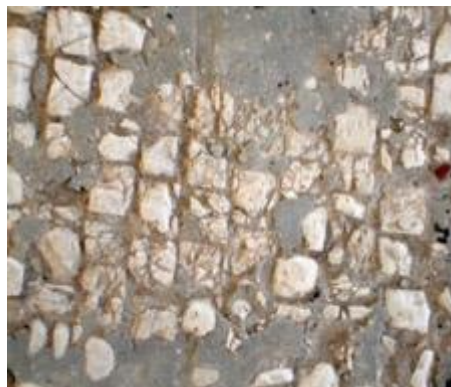
Εικόνα 3-31: Ρηγματώσεις και αποφλοιώσεις ψηφίδων λόγω περιμετρικής στερέωσης με τσιμεντοκονίαμα στο Γεωμετρικό ψηφιδωτό της Κεντρικής Αυλής στην Οικία Μονομάχων στο Κούριο, (2006), Συνεργείο Συντήρησης Ψηφιδωτών.

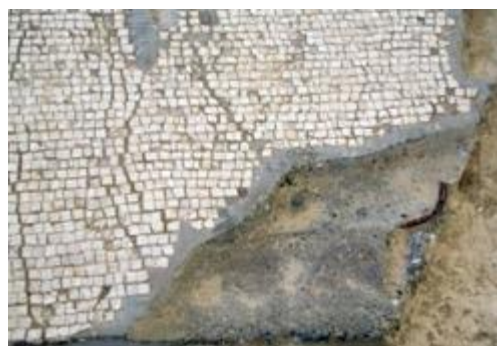
Εικόνα 3-32: Περιμετρική στερέωση και επικάλυψη ψηφίδων με τσιμεντοκονίαμα. Γεωμετρικό ψηφιδωτό στην Κεντρική Αυλή της Οικίας Μονομάχων στο Κούριο, (2006), Συνεργείο Συντήρησης Ψηφιδωτών.

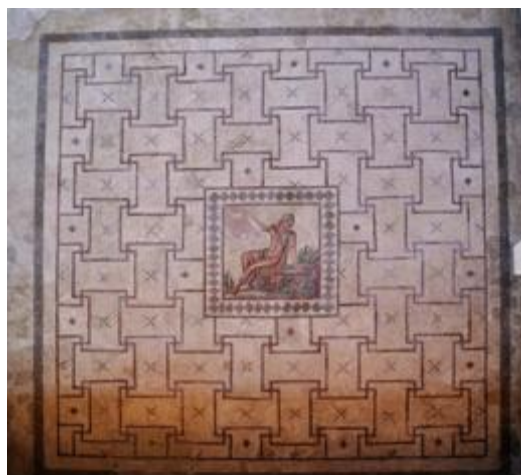
Εικόνα 3-35: Ψηφιδωτό του Νάρκισσου μετά την αισθητική αποκατάσταση, (2011), Συνεργείο Συντήρησης Ψηφιδωτών.

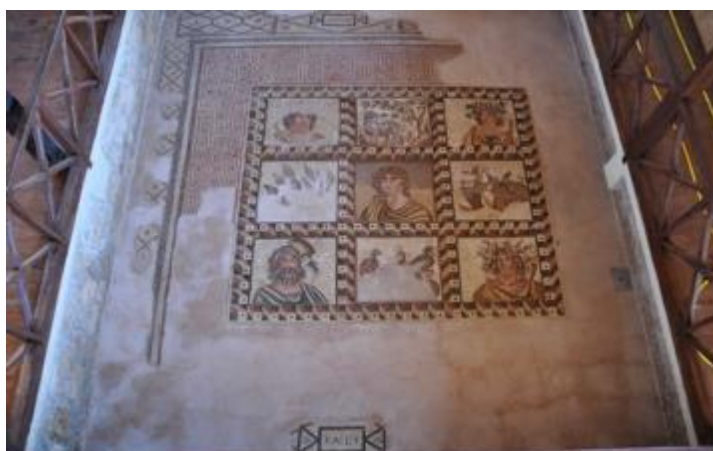
Εικόνα 3-37: Ψηφιδωτό των Τεσσάρων Εποχών μετά την αισθητική αποκατάσταση, (2011), Συνεργείο Συντήρησης Ψηφιδωτών.

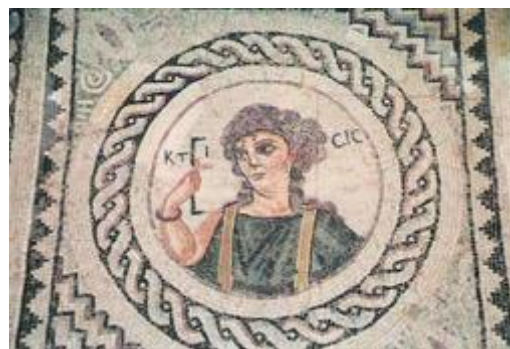
Εικόνα 3-38: Ψηφιδωτό Κτίσις μετά τις αισθητικές παρεμβάσεις, (2004), Συνεργείο Συντήρησης Ψηφιδωτών.

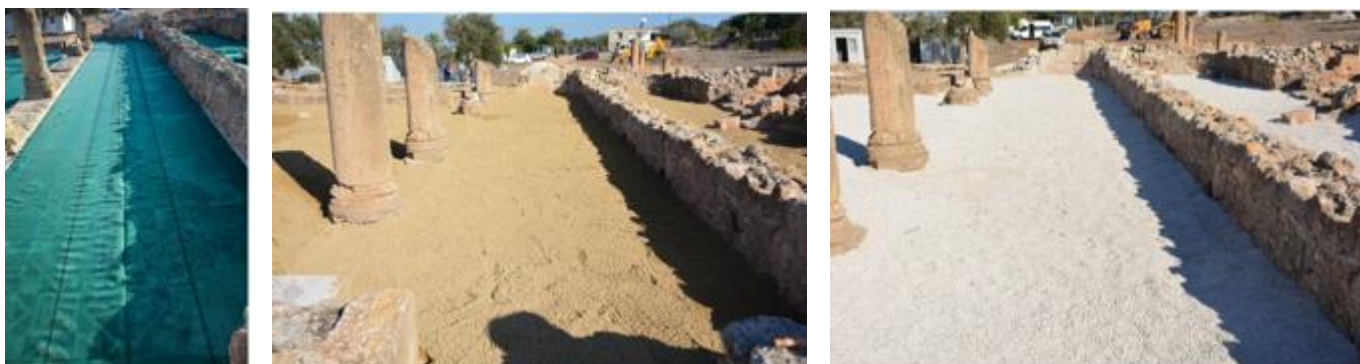
Εικόνα 3-39: Στρώματα μόνιμης κατάχωσης στο ψηφιδωτό του Νότιου Κλίτους της Παλαιοχριστιανικής Βασιλικής Αγίας Τριάδας. Δίκτυ σκίασης, άμμος Λατούρου και πετραδάκι 3/8, (2018), Συνεργείο Συντήρησης Ψηφιδωτών.

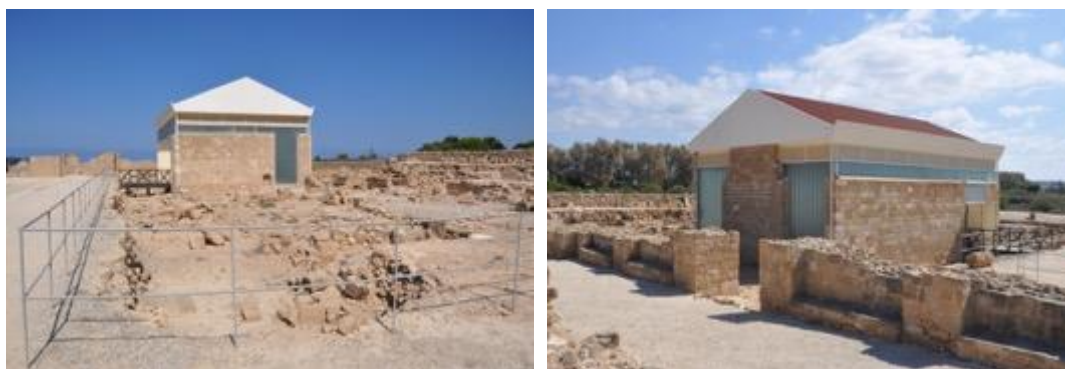
Εικόνα 3-40: Κλειστού τύπου στέγαστρο της Οικίας του Αιώνα, εξωτερικά, (2022), Α. Λουκαΐδου.

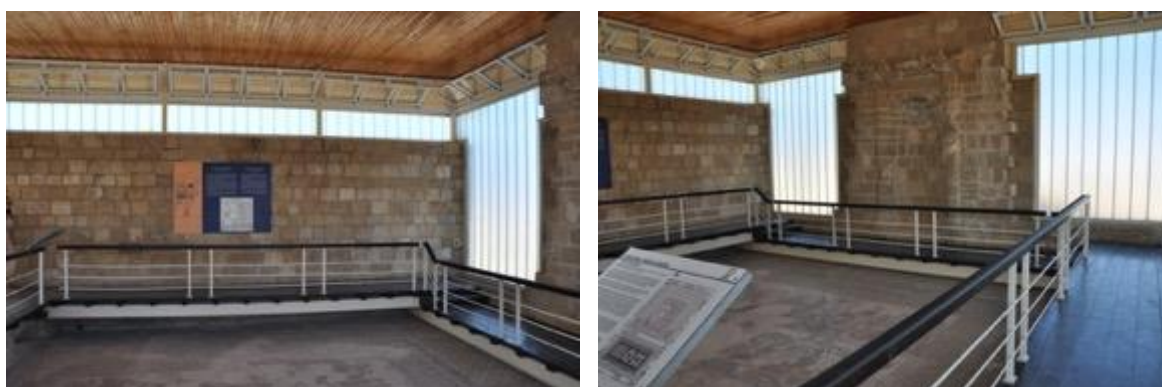
Εικόνα 3-41: Κλειστού τύπου στέγαστρο της Οικίας του Αιώνα, εσωτερικά, (2022), Α. Λουκαΐδου.

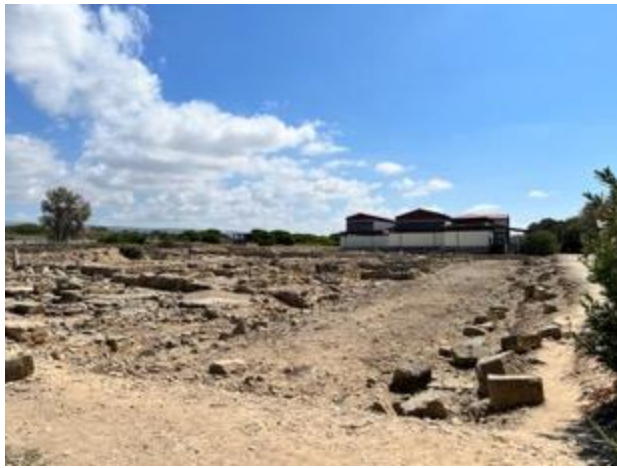
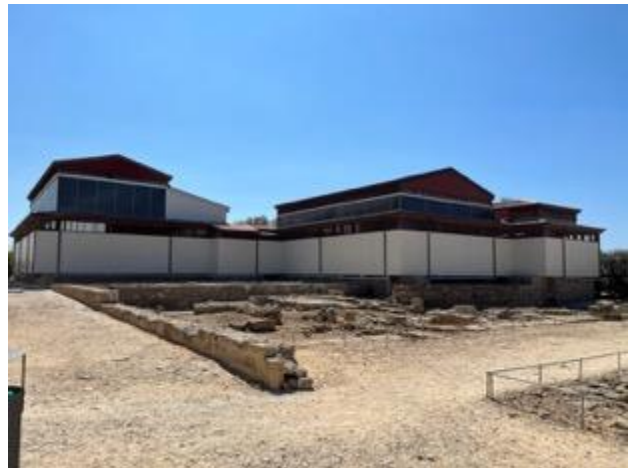
Εικόνα 3-43: Κλειστού τύπου στέγαστρο της Οικίας Διονύσου, εξωτερικά, (2022), Α. Λουκαΐδου.

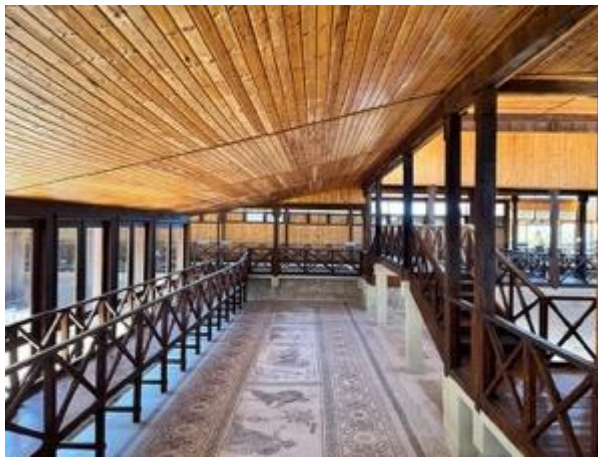
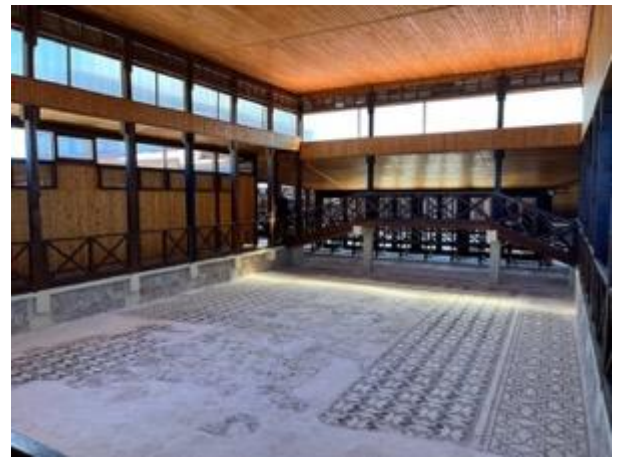
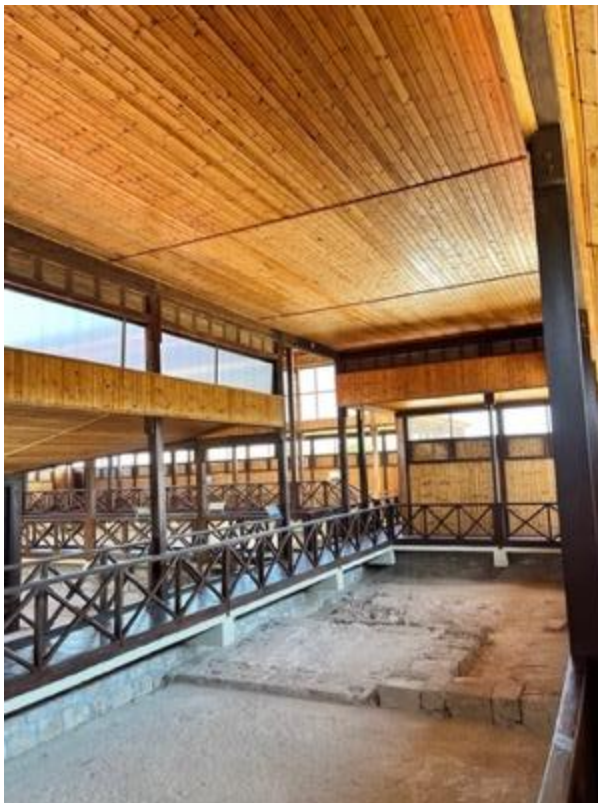
Εικόνα 3-42: Κλειστού τύπου στέγαστρο της Οικίας Διονύσου, εσωτερικά, (2022), Α. Λουκαΐδου.

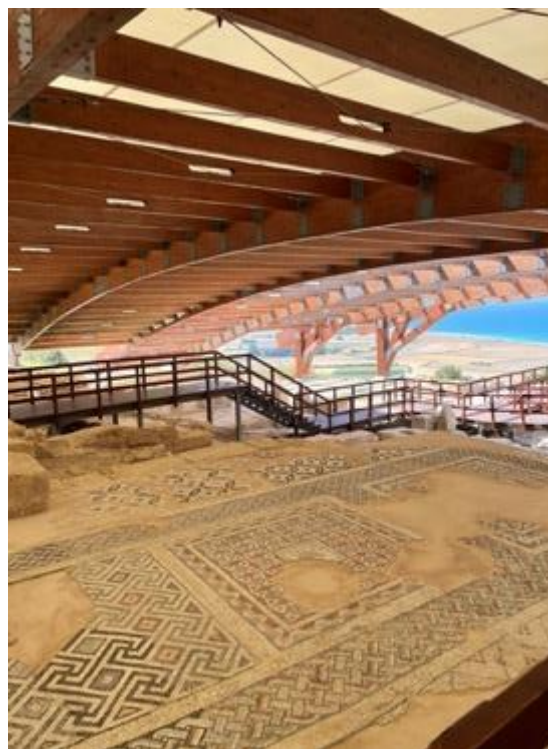
Εικόνα 3-44: Στέγαστρο Οικίας Ευστολίου, (2017), Α. Λουκαΐδου.

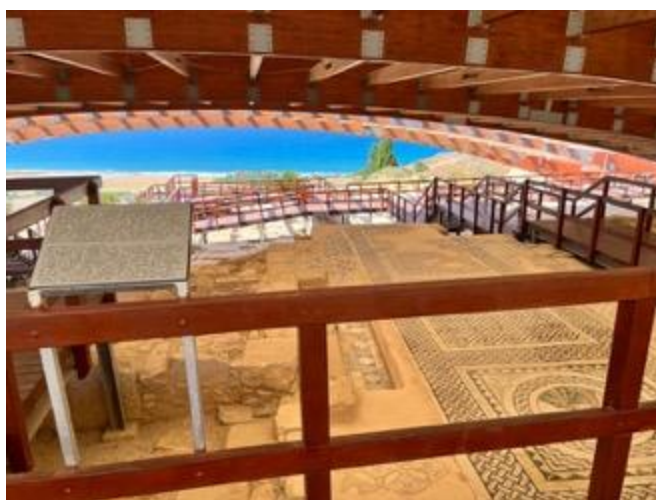
Εικόνα 3-45: Ξύλινη κατασκευή στέγασης Οικίας Ευστολίου, (2022), Α. Λουκαΐδου.

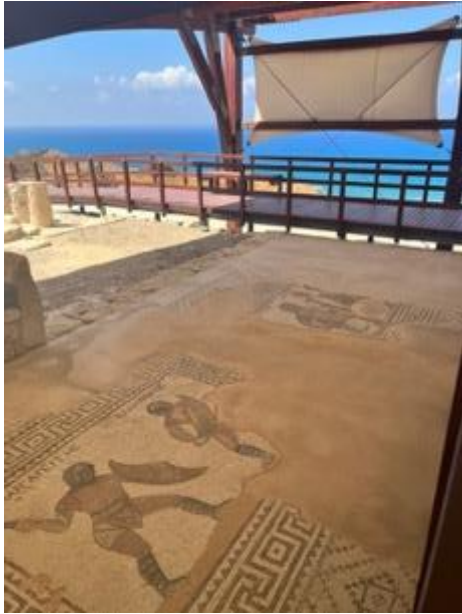
Εικόνα 3-47: Κάλυψη πλαϊνών ανοικτών σημείων με μεμβράνη στην Οικία Μονομάχων, (2022), Α. Λουκαΐδου.

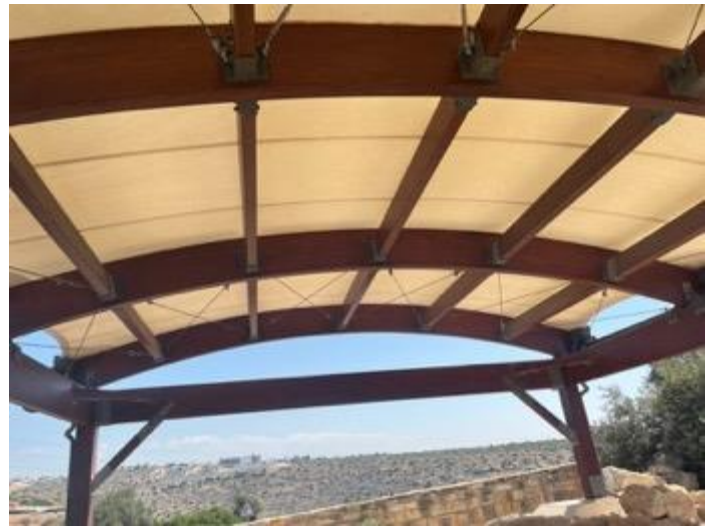
Εικόνα 3-46: Στέγαστρο με τόξα, δοκούς και μεμβράνες της Οικίας του Αχιλλέα, (2017), Α. Λουκαΐδου.

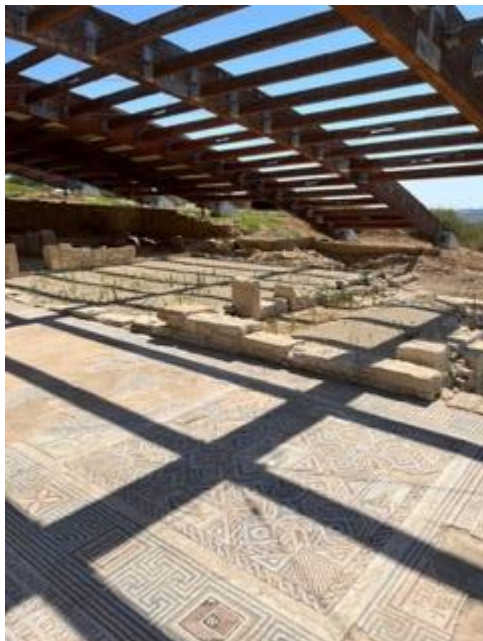
Εικόνα 3-48: Απώλεια μεμβρανών στην Οικία Ευστολίου, εκτεθειμένα και καταχωμένα ψηφιδωτά δάπεδα, (2022), Α. Λουκαΐδου.

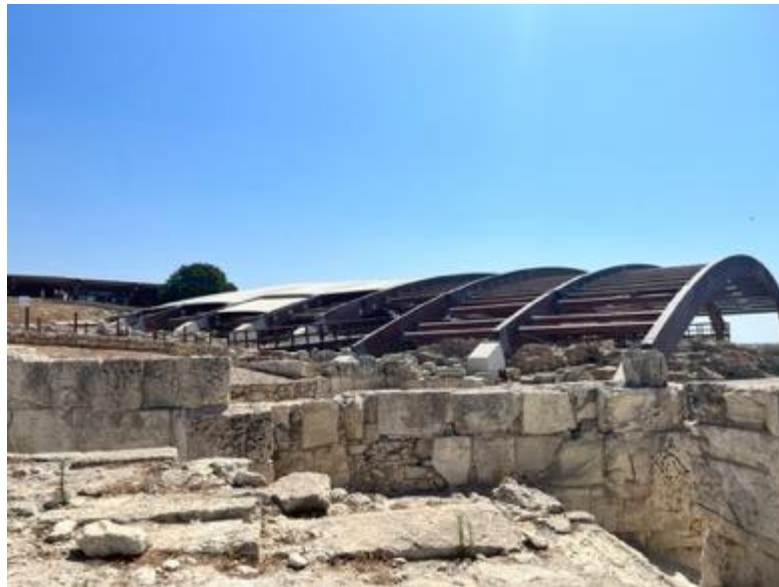
Εικόνα 3-49: Οικία Ευστολίου. Κατάσταση στεγάστρου, Ιούλιος του 2022, Α. Λουκαΐδου.

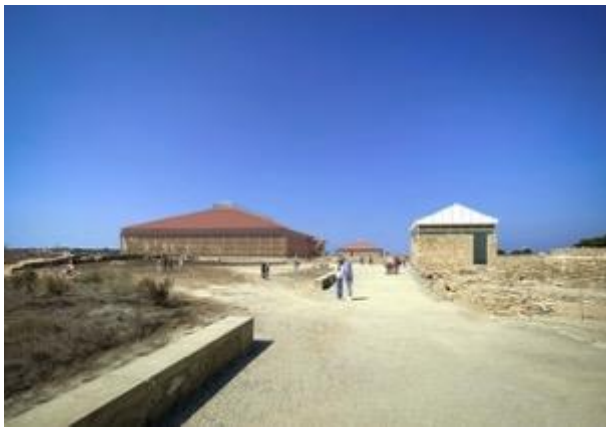
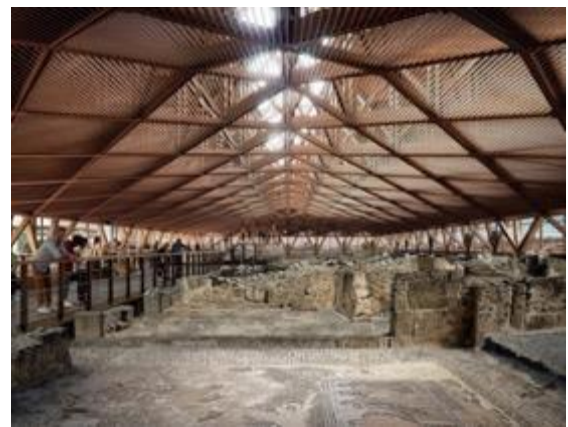
Εικόνα 3-50: Σχέδια στεγάστρων για τις Οικίες του Θησέα και του Ορφέα στον Αρχαιολογικό Χώρο της Κάτω Πάφου, (2022), Hugh Broughton Architects, <https://www.getty.edu/news/getty-announces-winner-of-international-design-competition-in-cyprus/>

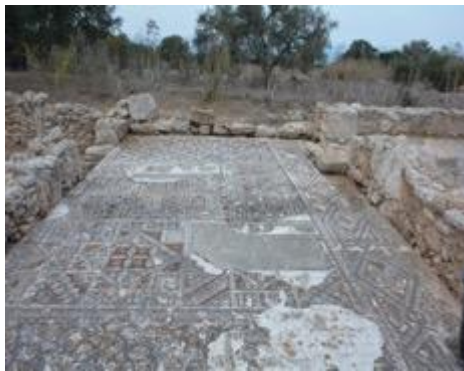
Εικόνα 4-2: Αποσπασμένο ψηφιδωτό δάπεδο στο Νάρθηκα της Βασιλικής Αγίας Τριάδας όπως διατηρήθηκε μετά από 48 χρόνια. (Συνεργείο Συντήρησης Ψηφιδωτών)

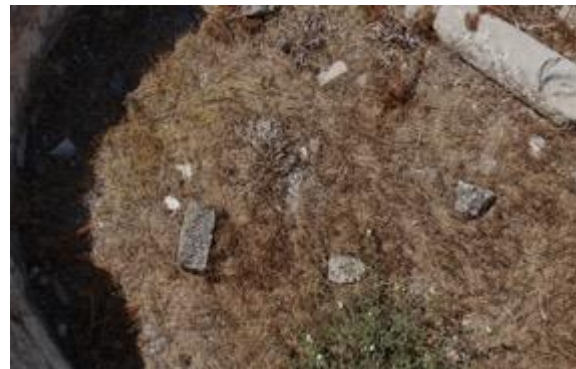
Εικόνα 4-3: Ψηφιδωτό δάπεδο με τα αρχικά του υποστρώματα στο Ιερό Βήμα του Βόρειου εσωτερικού Κλίτους της Βασιλικής Αγίου Επιφανίου όπως διατηρήθηκε μετά από 48 χρόνια. (Συνεργείο Συντήρησης Ψηφιδωτών)

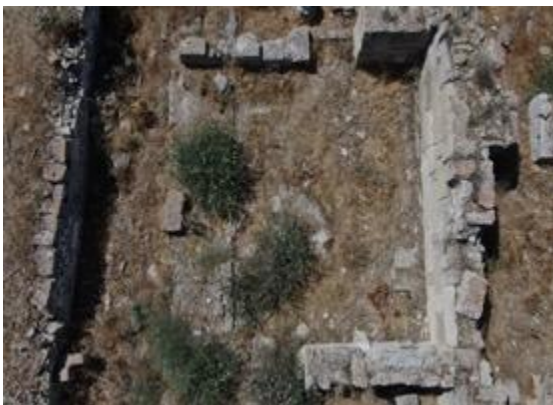
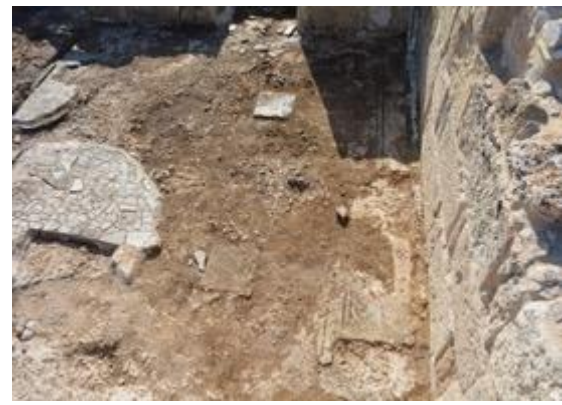
Εικόνα 4-4: Ψηφιδωτό δάπεδο με τα αρχικά του υποστρώματα στο Δωμάτιο Βόρεια του Πρεσβυτερίου της Βασιλικής Αγίου Επιφανίου όπως διατηρήθηκε μετά από 48 χρόνια (αριστερά) και κατάσταση μετά τη πρόσφατη συντήρηση (δεξιά). (Συνεργείο Συντήρησης Ψηφιδωτών)

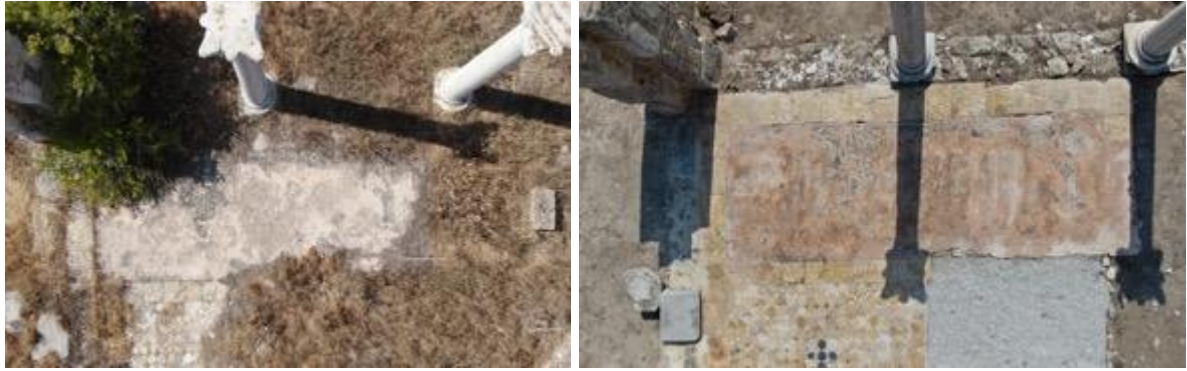
Εικόνα 4-5: Ψηφιδωτό δάπεδο με τα αρχικά του υποστρώματα στο Δωμάτιο της Νότιας Στοάς του Ανατολικού αίθριου της Βασιλικής Καμπανόπετρας όπως διατηρήθηκε μετά από 48 χρόνια (αριστερά) και κατάσταση του ψηφιδωτού μετά τη πρόσφατη συντήρηση (δεξιά). (Συνεργείο Συντήρησης Ψηφιδωτών)

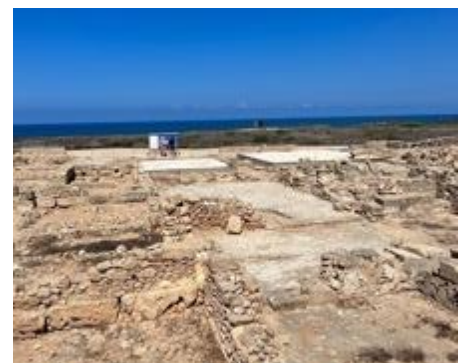
Εικόνα 4-6: Οικία του Ορφέα, καταχωμένα ψηφιδωτά του Ορφέα (αριστερά) και του Ηρακλή και της Αμαζόνας (δεξιά) όπως είναι σήμερα. (Α. Λουκαΐδου)
