**ΤΑΥΤΟΠΟΙΗΣΗ ΔΟΜΙΚΩΝ ΥΛΙΚΩΝ ΚΑΙ ΜΕΛΕΤΗ
ΠΑΘΟΛΟΓΙΑΣ ΣΤΑ ΑΡΧΙΤΕΚΤΟΝΙΚΑ ΚΑΤΑΛΟΙΠΑ ΤΟΥ
ΑΡΧΑΙΟΛΟΓΙΚΟΥ ΧΩΡΟΥ ΤΗΣ ΠΛΑΤΕΙΑΣ ΤΕΡΨΙΘΕΑΣ
ΣΤΟΝ ΠΕΙΡΑΙΑ**

**Φοιτήτρια: Σμαραγδάκη Ηρώ
Επιβλέπων Καθηγητής : Θεουλάκης Παναγιώτης**

**« IDENTIFICATION OF BUILDING MATERIALS AND
PATHOLOGY STUDY IN THE ARCHITECTURAL REMAINS OF
THE ARCHAEOLOGICAL SITE OF TERPSITHEA SQUARE IN
PIRAEUS»**

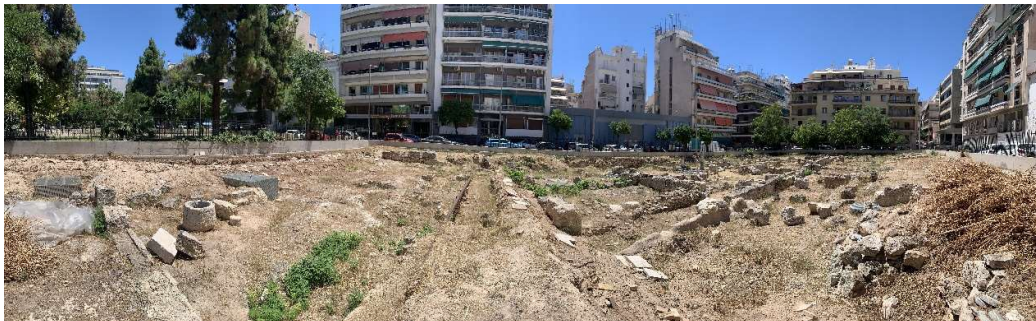
Εικόνα 2.9. Ανασκαφή αρχαιολογικού χώρου.

Η ανασκαφή του αρχαιολογικού χώρου ενός οικοδομικού τετραγώνου δίπλα στην πλατεία Τερψιθέας, οριζόμενου από τις οδούς Καραϊσκού –Σκουζέ- Περικλέους, ιδιοκτησίας του Οργανισμού Σχολικών Κτηρίων για την ανέγερση της Ραλλείου Σχολής, ακριβώς λόγω της συγκυρίας του μεγέθους του-σχεδόν δύο στρέμματα-και της απουσίας νεότερων υπόγειων κατασκευών (με εξαίρεση τη γωνία μόνο των οδών Καραϊσκού -Σκουζέ) και ογκωδών θεμελίων, προσέφερε πολύτιμα στοιχεία για την αποκατάσταση του πολεοδομικού σχεδίου του αρχαίου Πειραιά (Εικόνα 2.9)⁵.

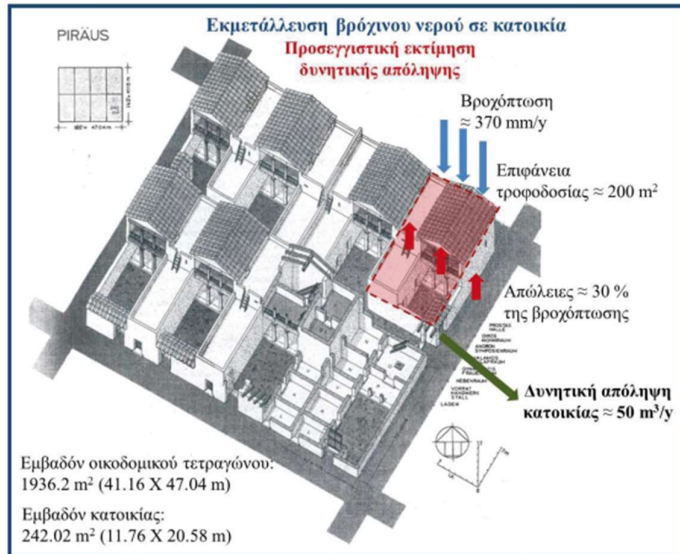
Εικόνα 2.11. Εκμετάλλευση βρόχινου νερού στις κατοικίες.

Με την εγκατάστασή τους στη νεοϊδρυθείσα πόλη, οι κάτοικοι αρχικά προσπάθησαν να εξασφαλίσουν την υδροδότησή τους από τον υπόγειο υδροφόρο ορίζοντα, διανοίγοντας πηγάδια, όπως αποδεικνύει η εύρεση ημιτελών πηγαδιών, με κεραμική που χρονολογείται στα τέλη του 5ου και στον 4ο αι. π.Χ. Ενδεχομένως ο υδροφόρος ορίζοντας να μην ήταν επαρκής και έτσι στράφηκαν σε άλλη μέθοδο προμήθειας νερού, κατασκευάζοντας πλέον υπόγειες δεξαμενές περισυλλογής των ομβρίων. Η μεγάλη έκταση της ανασκαφής και η ταυτόχρονη εύρεση μεγάλου αριθμού δεξαμενών, επέτρεψε την τυπολογική τους κατάταξη και εξέλιξη της στο χρόνο (Εικόνα 2.11) (Λουκίδης, 2020).

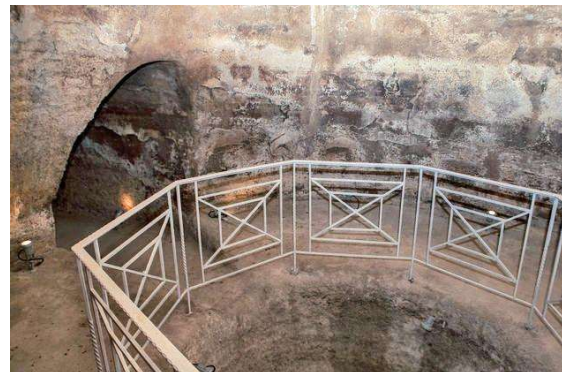
Εικόνα 2.13. Δεξαμενή.

Για παράδειγμα, βρέθηκαν σημαντικά στοιχεία για την ύδρευση και την αποχέτευση κατά την ανασκαφή στο οικόπεδο της πλατείας Τερψιθέας, όπου έχει βρεθεί ένα οικοδομικό τετράγωνο κατοικίας. Και μια δεξαμενή σώζεται σε πολύ καλή κατάσταση και σε ειδικά διαμορφωμένο χώρο στο υπόγειο του διώροφου κτιρίου της Χριστιανικής Οργάνωσης Νέων (ΧΟΝ), στην οδό Περικλέους 11, κοντά στο Αρχαιολογικό Μουσείο Πειραιά (Εικόνες 2.12-2.13). (Μαλαγκονιάρης, 2017).

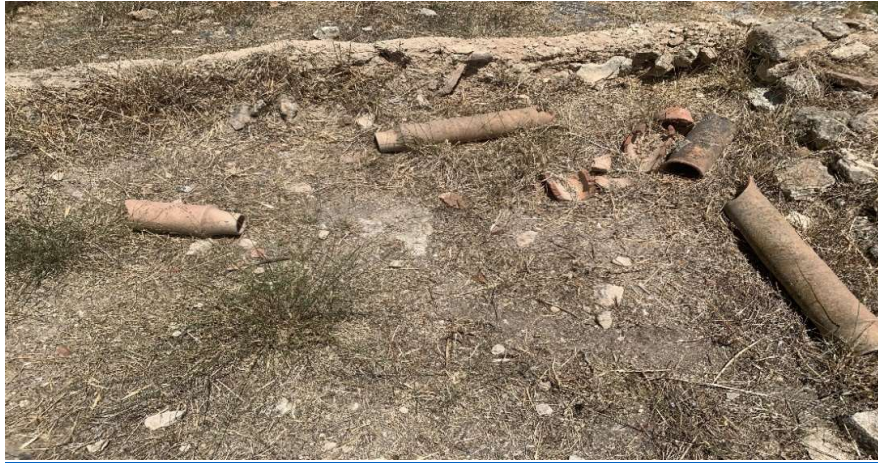
Εικόνα 2.14. Κατάλοιπα του υπογείου συστήματος ύδρευσης.

Συνεπώς, η ανασκαφική έρευνα που πραγματοποιήθηκε σε δύο φάσεις έως το 2001, αποκάλυψε τμήματα της Κλασικής και Ρωμαϊκής πόλης. Αποκαλύφθηκε σε μήκος 33μ., με κατεύθυνση παράλληλη με την οδό Σκουζέ, ένας αρχαίος δρόμος πλάτους 5,20μ. και τα εκατέρωθεν αυτού οικοδομικά τετράγωνα εκ των οποίων το ένα σχεδόν ολόκληρο. (Εικόνα 2.15). Η αποκάλυψη ενός δεύτερου, παράλληλου προς τον αρχαίο δρόμο, που οριοθετεί το οικοδομικό τετράγωνο της αρχαίας πόλης από το βορρά, επιτρέπει τον ακριβή υπολογισμό των διαστάσεων των οικοπέδων του Ιπποδάμειου οικοδομικού τετραγώνου, καθώς και τον καθορισμό του μέτρου του ποδός που είχε χρησιμοποιηθεί. Επιβεβαιώνεται έτσι ότι οι διαστάσεις των οικοπέδων που αποτελούσαν τα Ιπποδάμεια οικοδομικά τετράγωνα ήταν 40 × 70 πόδες των 0,3275 μ., δηλαδή το μέτρο του ποδός που αποδεδειγμένα χρησιμοποιήθηκε κατά την οικοδόμηση της Σκευοθήκης του Φίλωνος (Steinhauer, 1994). Το πιο ενδιαφέρον στοιχείο της ανασκαφής υπήρξε η αποκάλυψη, στον άξονα του προαναφερθέντος (πλάτους 5,20μ.) δρόμου, τμήματος ενός κεντρικού αποχετευτικού αγωγού σκαμμένου στον βράχο (Εικόνα 2.15). Παρείχε σημαντικές πληροφορίες για την αποκατάσταση του πολεοδομικού ιστού του αρχαίου Πειραιά, για την εξέλιξη του συστήματος ύδρευσης και αποχέτευσης της αρχαίας πόλης με ενδιαφέροντα στοιχεία για την τυπολογία των αρχαίων δεξαμενών. (Εικόνα 2.14)

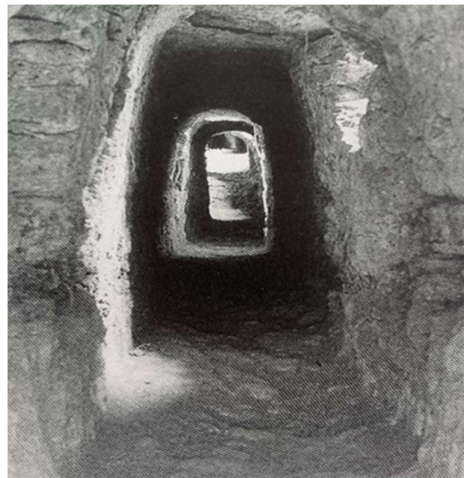
Εικόνα 2.15. Ο παράλληλος προς την οδό Σκουζέ αποχετευτικός αγωγός. Πηγή: Αξιώτη, 2009.

Σύμφωνα με την Αξιώτη (2009), « ο αγωγός, που αποκαλύφθηκε σε μήκος 33μ. (όσο και το αποκαλυφθέν μήκος του αρχαίου δρόμου), είχε πλάτος 0,55μ. ύψος 1,10μ. και κατεύθυνση προς το λιμάνι Ζέας. Συγκέντρωνε τα νερά από τις υδρορροές των παρακείμενων οικιών μέσω ενός συστήματος τριών ανά οικοδομή φρεατίων και αυλακιών. Το σύστημα των φρεατίων ανανεώθηκε κατά τη ρωμαϊκή εποχή, κατά την οποία το πλάτος του δρόμου περιορίστηκε στα 3μ., με τη εις βάρος του επέκταση του προς το νότο του οικοδομικού τετραγώνου. Το μέγεθος και ο μελετημένος σχεδιασμός του τεχνικού αυτού έργου δίνουν πολλά νέα στοιχεία για μια λίγο πολύ άγνωστη και παραμελημένη πλευρά της αρχαίας πολεοδομίας, που θα μπορούσαν να ζηλέγουν οι νεότερες, συχνά πλημμυρισμένες, πόλεις μας. Στην Εικόνα 2.16 δίνεται η σχεδιαστική απόδοση «Ιπποδάμειων» οικιών και στο Σχήμα 2.2 παρουσιάζεται ένα σύστημα δύο συγκοινωνούντων δεξαμενών της νοτιοδυτικής πλευράς.

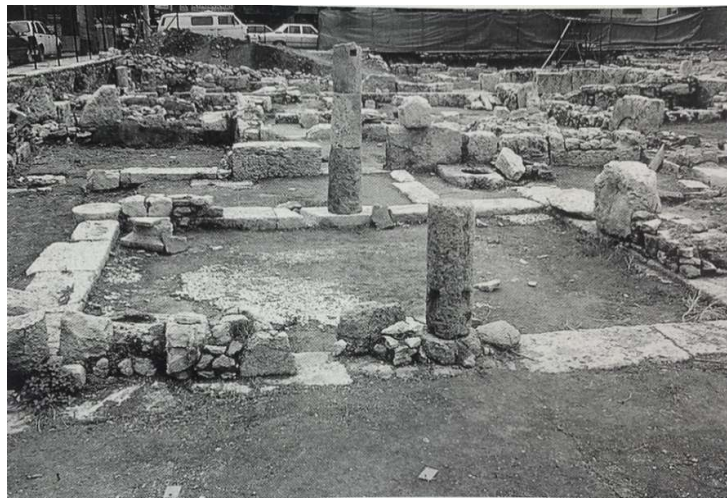
Στον ανατολικό τομέα του Ιπποδάμειου οικοδομικού τετραγώνου, στον χώρο που κατελάμβαναν στα κλασικά χρόνια τέσσερις οικίες, στρωμένη με βοτσαλωτό δάπεδο, όπως και ο στεγασμένος χώρος που την περιβάλλει» (Αξιώτη, 2009) (Εικόνα 2.17).

Εικόνα 2.17. Η περίστυλη αυλή έπαυλης. Πηγή: Αξιώτη, 2009.

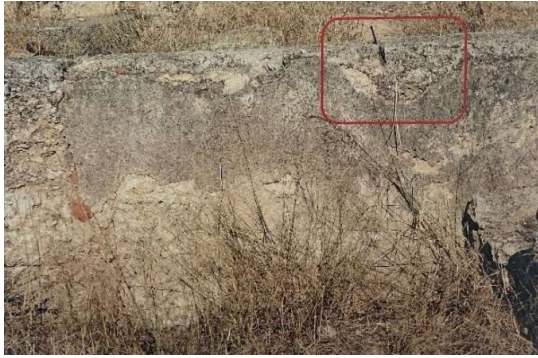
Κατάσταση διατήρησης του επιχρίσματος.

Κατά την διάρκεια της επέμβασης θα πραγματοποιηθεί ελεγχόμενη μηχανική πίεση τοπικά με συστήματα εφαρμογής πίεσης (κόντρες). Ανάμεσα στα σημεία επαφής των μηχανισμών και των επιφανειών των επιχρισμάτων θα παρεμβάλλονται αφρώδη μαλακά υλικά και μεμβράνη πολυεστέρα τύπου Melinex.Οι επιφάνειες ανάλογα την περίπτωση και την κατάσταση διατήρησης μπορεί να σπλιστούν με βαμβακερό ύφασμα αραιής ύφανσης με υλικό συγκόλλησης Paraloid B72». (Παναγοπούλου & Παπαϊωάννου, 2009). Η φωτογραφική τεκμηρίωση των σωστικών μέτρων απεικονίζεται στην Εικόνα 2.18.

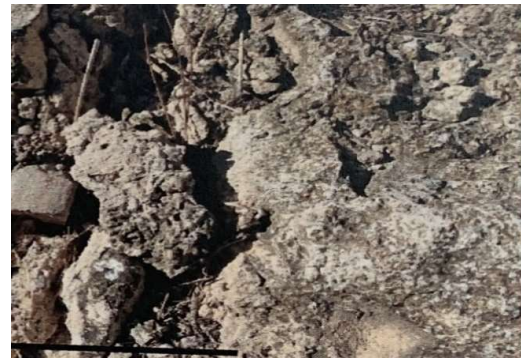
Κατάσταση διατήρησης της στρωματογραφίας του επιχρίσματος

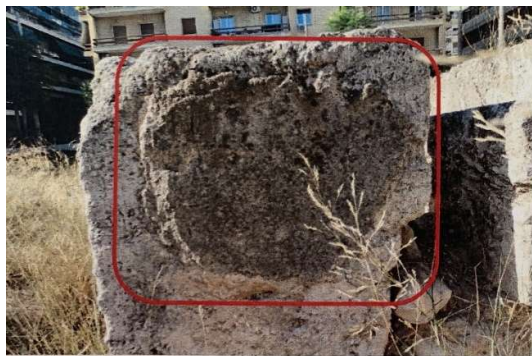
Κατάσταση Διατήρησης Επιχρισμάτων

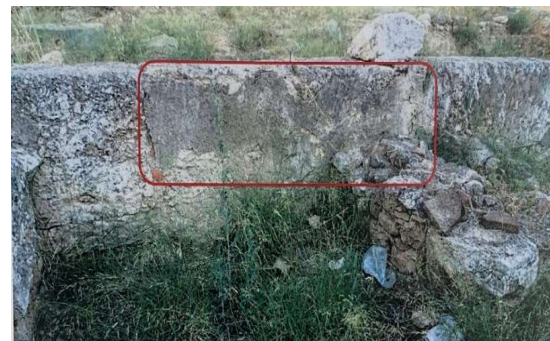
Κατάσταση Διατήρησης Επιχρισμάτων

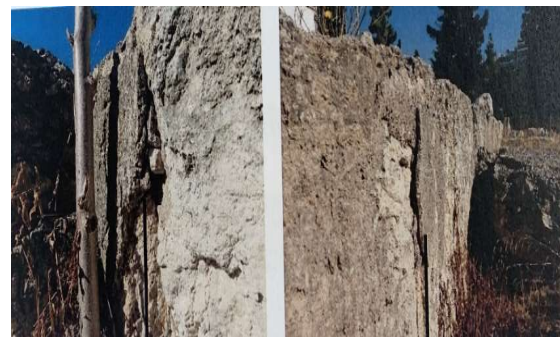
Λεπτομέρεια περιοχής Α, κατάσταση διατήρησης της στρωματογραφίας. (αριστερά). Λεπτομέρεια περιοχής Β, αποκόλληση επιχρίσματος. (δεξιά).

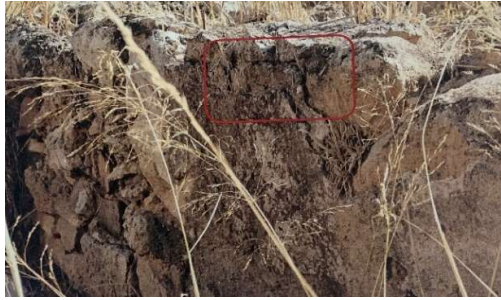
Αποκόλληση επιχρίσματος.

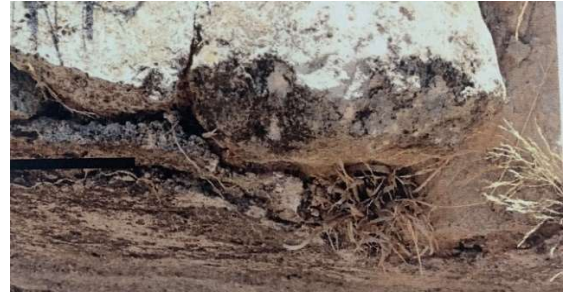
Λεπτομέρεια αποκόλλησης επιχρίσματος.

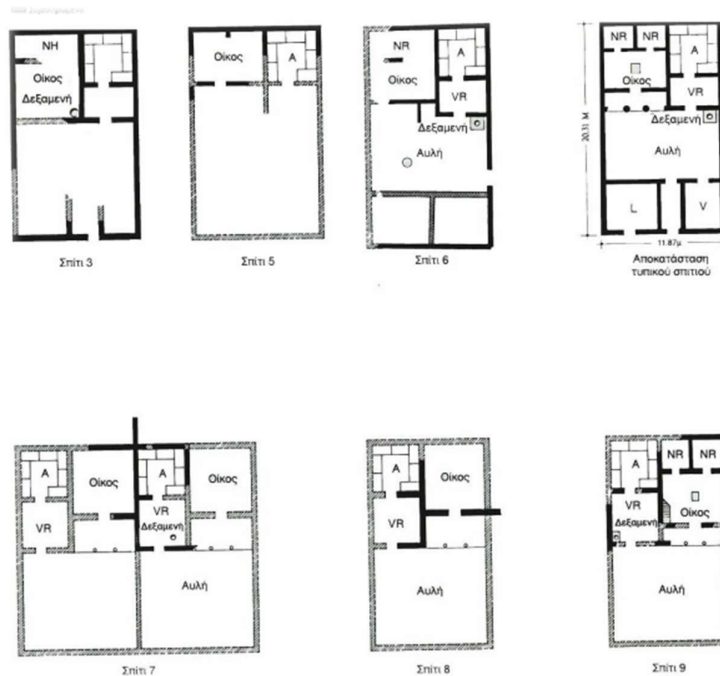
Σχήμα 3.1. Κατόψεις κατοικιών. Πηγή: Μαυρίκη, 2011.

Συμπερασματικά, στον Πειραιά το κάθε οικοδομικό τετράγωνο το αποτελούσαν οκτώ ίδια σπίτια 250⁷ τετραγωνικών μέτρων το καθένα. Ο πυρήνας των μακρόστενων οικοπέδων ήταν μια αυλή νότια της οποίας βρίσκονταν δύο μικρά δωμάτια, και βόρεια από αυτήν δύο μεγάλες αίθουσες καθεμία με τον προθάλαμό της. Ο κύριος χώρος της κατοικίας ήταν η εστία, που πάντα ήταν αναμμένη. Για να διασφαλιστεί η λειτουργία αυτή στο χώρο αυτό υπήρχε ψηλό ταβάνι, δημιουργώντας πάνω από το διπλανό χώρο έναν όροφο με δωμάτιο και θάλαμο. Ο ανδρώνας, επίσης σημαντικός χώρος της κατοικίας, ήταν σχεδιασμένος για να χωράει επτά ανάκλιτρα. Στο χώρο αυτό συζητούνταν θέματα που αφορούσαν την πολιτεία, ενώ ο ανδρώνας ως θεσμός ενίσχυε την τάση για καταξίωση της ύπαρξης του πολίτη μέσα από τη δημόσια ζωή. Η ομοιομορφία όλων των κατοικιών του Πειραιά, αποδεικνύει την ισότητα των πολιτών. Οι περισσότεροι εύποροι δεν επιδίωκαν να κατοικούν σε μεγαλύτερο και περισσότερο πολυτελές σπίτι από τους άλλους (Σχήμα 3.1) (Μαυρίκη, 2011).

A: ανδρώνας L: καταστήματα NR: βοηθητικό δωμάτιο VR: προθάλαμος V: αποθήκη προμηθειών

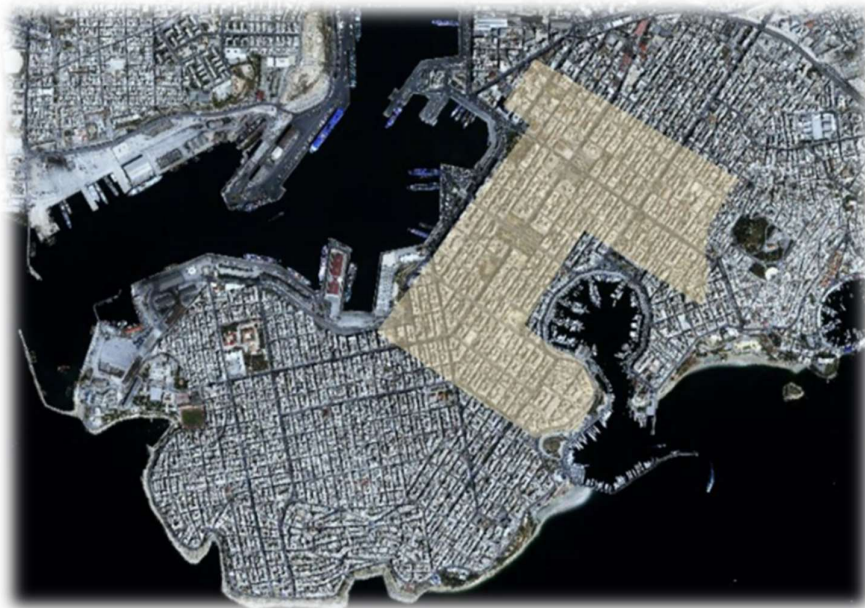
Ο Πειραιάς ανοικοδομήθηκε μετά το 460 π.Χ., με πολεοδομικό σχέδιο, πάνω στα σχέδια του Ιππόδαμου από τη Μίλητο.⁸ Βασίζονταν στη χάραξη παράλληλων δρόμων, που τέμνονται κάθετα, ώστε να δημιουργούνται οικοδομικά τετράγωνα, χαραγμένα με ακρίβεια, που χωρίζονταν σε οικόπεδα ίσου εμβαδού (Φαβέων, 2015) (Εικόνα 3.1.).

Εικόνα 3.1. Αρχαίος Πειραιάς με έκταση 1.0 km² Πηγή: Mamassis et al., 2015.

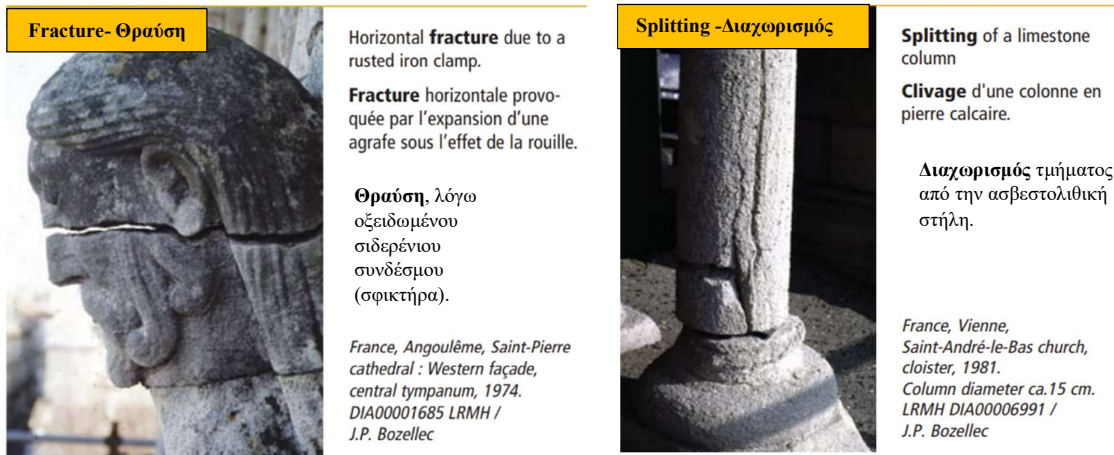
Σχήμα 5.2. Θραύση- Διαχωρισμός-Μικρορωγμές.

Ως ρωγή ορίζεται η μεμονωμένη σχισμή, ορατή με γυμνό μάτι, η οποία οφείλεται στο διαχωρισμό του ενός μέρους από το άλλο. Στις συγκριμένες περιπτώσεις, η ρωγή εμφανίζεται με τη μορφή «θραύσης», δηλαδή ρωγμής που σχίζει όλο το κομμάτι του λίθου, καθώς επίσης και με την μορφή «splitting», δηλαδή διαχωρισμού, ο οποίος ορίζεται ως τον διαχωρισμό κατά μήκος των αδύναμων σημείων του λίθου, όπως σημεία με μικρορωγμές ή αργυλοπυριτικά, σε περίπτωση που τα δομικά στοιχεία έχουν κατακόρυφο προσανατολισμό (Σακκή, 2011).

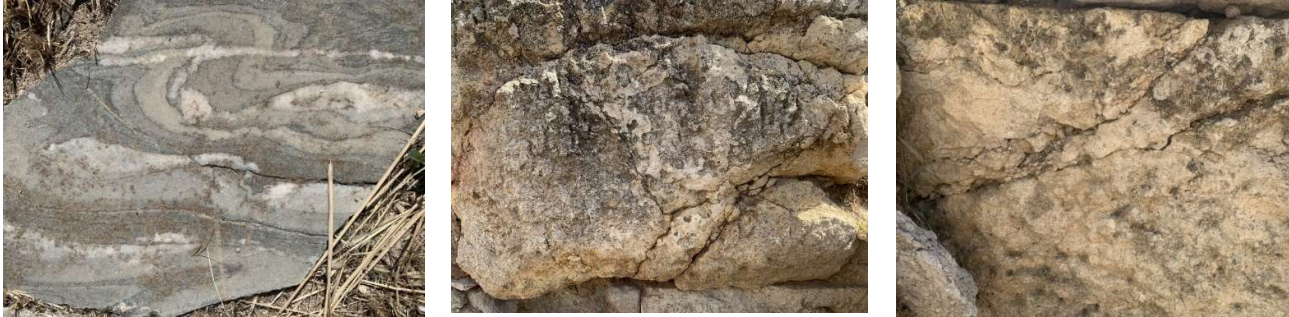
Εικόνα 5.1. Ρωγματώσεις.

Στην εξέλιξη της, μια επιφανειακή ρωγμή μπορεί να οδηγήσει σε ρήγμα ή σε δημιουργία θραυσμάτων, που θα αποχωριστούν και θα καταρρεύσουν (Εικόνα 5.1).

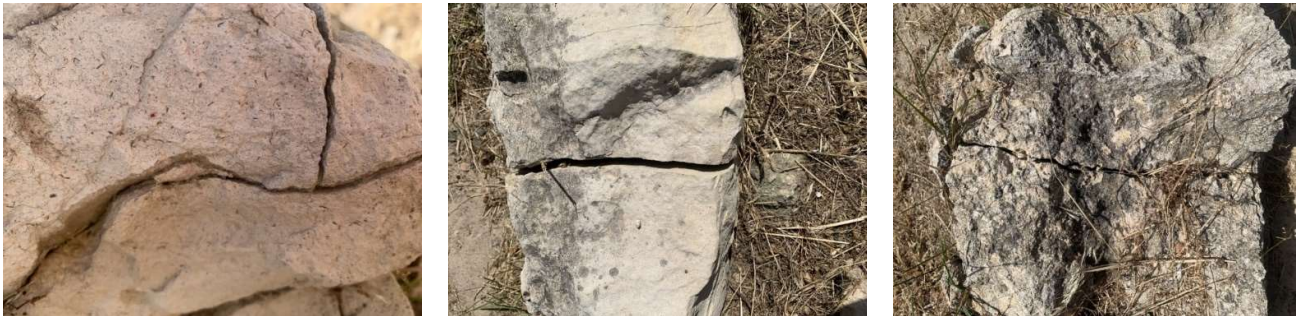
Εικόνα 5.2. Ρηγματώσεις.

Το ρήγμα έχει μεγάλο εύρος (άνοιγμα), εισχωρεί σε μεγάλο βάθος και εσωτερικά έχει κατεύθυνση κάθετη προς την επιφάνεια. Δημιουργεί συνήθως σοβαρά στατικά προβλήματα, αλλά και δημιουργία μεγάλων ή μικρότερων θραυσμάτων (Εικόνα 5.2) (Παπασταματίου, 2007)

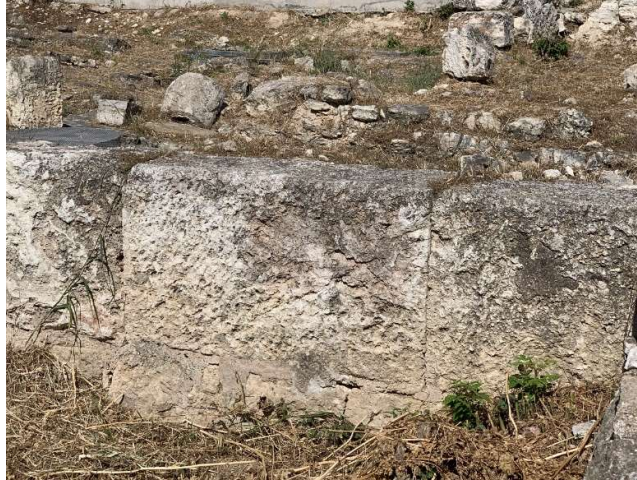
Εικόνα 5.3. Μικρορωγμές.

Ως μικρορωγμές ορίζεται το σύμπλεγμα αλληλένδετων ρωγμών της κλίμακας του χιλιοστού έως εκατοστού, που μερικές φορές μοιάζει με υδρογραφικό δίκτυο. Ο σχηματισμός των μικρορωγμών οφείλεται στη μερική και/ή επιλεκτική διαλυτοποίηση του ασβεστιτικού επιφανειακού στοιχείου που εκτίθεται στα υδάτινα κατακρημνίσματα. (Σακκή, 2011) (Εικόνα 5.3).

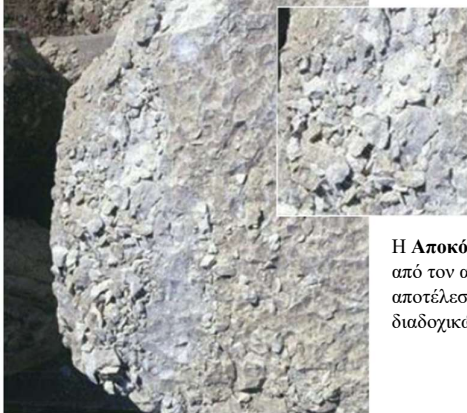
The **splintering** of this limestone block has resulted in a succession of cupule-like depressions on the stone surface.

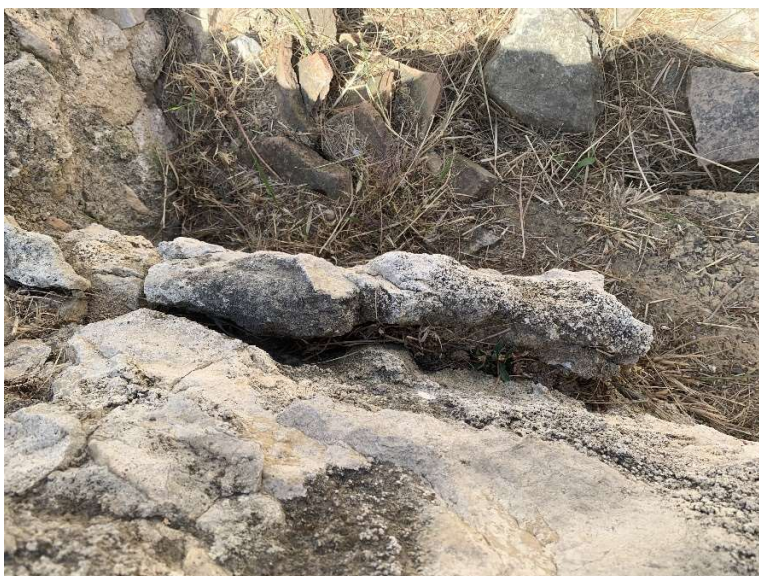
Εικόνα 5.5. Αποκόλληση

Το υπόστρωμα στις δύο πλευρές του αποκολλημένου τμήματος της επιφάνειας παραμένει φαινομενικά σε καλή κατάσταση. Ο θρυμματισμός μπορεί σε κάποιες περιπτώσεις να επηρεάσει ολόκληρο το λίθινο αντικείμενο με την παρουσία ασυνεχειών στην επιφάνεια του. Επίσης, μπορεί να παρατηρηθεί, όταν οι λίθοι υποβάλλονται σε μεγάλα φορτία.

Οι υποκατηγορίες είναι: (α) η αποκόλληση αιχμηρών, πολύ λεπτών κομματιών από το λίθο τα οποία έχουν διασπαστεί από το κύριο σώμα, (β) το θρυμματίσμα σε μικρά κομμάτια σε μορφή χαλικιού (Σακκή, 2011).

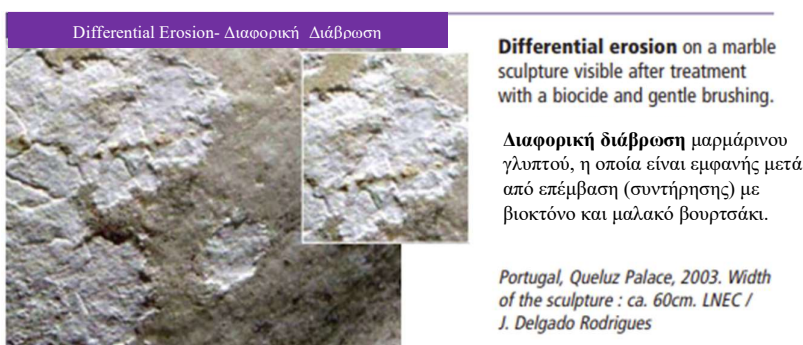
Εικόνα 5.6. Διαφορική Διάβρωση.

Ο όρος αυτός περιλαμβάνει περιπτώσεις που ένας λιθόπλινθος παρουσιάζει διαφορετικούς τρόπους φθοράς εξαιτίας ανομοιογένειας του υλικού του. Στους Πειραιϊκούς λίθους¹⁶ που είναι ετερογενείς, με πολλές στρώσεις ποικίλων υλικών, ο τύπος αυτός διάβρωσης συναντάται σε μεγάλη κλίμακα. (Εικόνα 5.6)

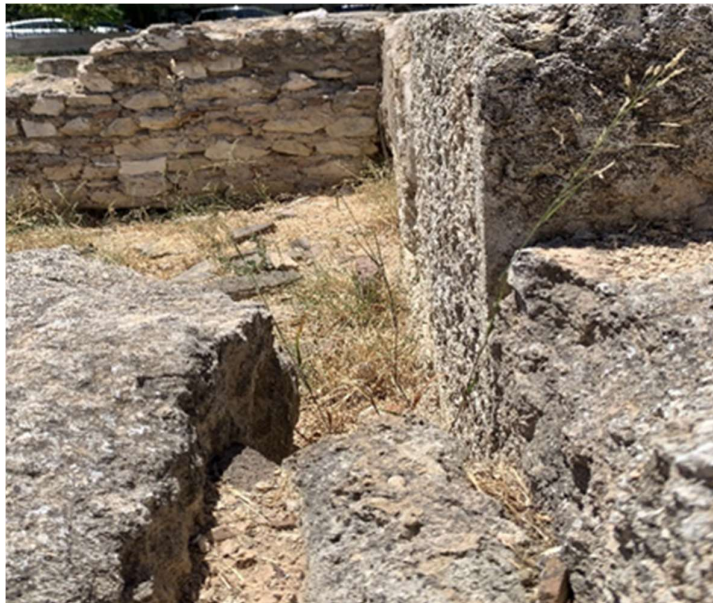
Εικόνα 5.7. Διαφορική διάβρωση.

Όπως παρατηρείται και από την παρακάτω φωτογραφία (Εικόνα 5.7), ο όρος διαφορική διάβρωση είναι συνώνυμος με την δημιουργία ανάγλυφου, για παράδειγμα το σχηματισμό ανωμαλιών στην επιφάνεια του λίθου. Μπορεί να εμφανιστεί σαν αποτέλεσμα επιλεκτικής διάβρωσης λόγω αποίκισης από λειχήνες. Συνήθως όμως η διαφορική διάβρωση παρατηρείται σε ιζηματογενείς, ασβεστιτικούς και ηφαιστειογενείς λίθους.

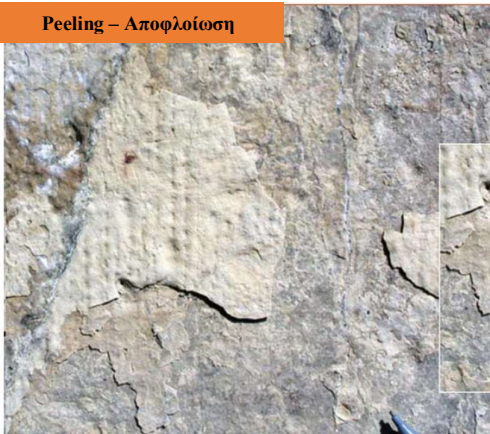
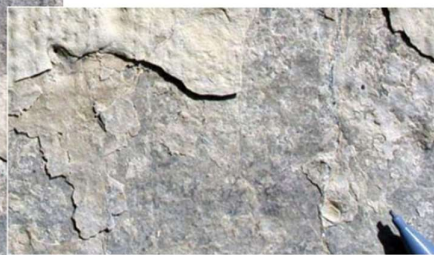
Εικόνα 5.8. Αποφλοίωση.

Peeling linked to salt crystallization at the surface of a magnesian limestone.
Pelage lié à des cristallisations salines à la surface d'un calcaire magnésien.

Αποφλοίωση που συνδέεται με την κρυστάλλωση αλάτων στην επιφάνεια ενός ασβεστόλιθου με μεγάλη περιεκτικότητα σε μαγνήσιο

Η αποφλοίωση (Εικόνα 5.8) είναι ουσιαστικά η αποκόλληση ή μερική αποσύνδεση του επιφανειακού στρώματος (πάχους της τάξης των χιλιοστών), το οποίο έχει την μορφή ενός φιλμ ή μιας επικάλυψης που έχει εφαρμοστεί στην επιφάνεια του λίθου. Στην παρακάτω φωτογραφία (Εικόνα 5.9) παρατηρείται αποφλοίωση επιχρίσματος που καλύπτει πλευρά του λίθου από τον περιβάλλοντα χώρο.

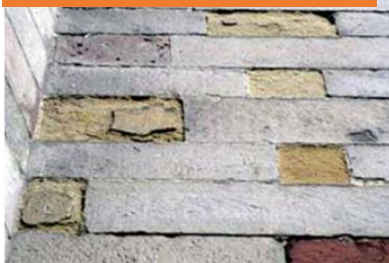
Spalling- Αποφλοιώση/Απολέπιση

Some of the flat dimension stones show complete or partial **contour scaling**, which may be called here **spalling**.

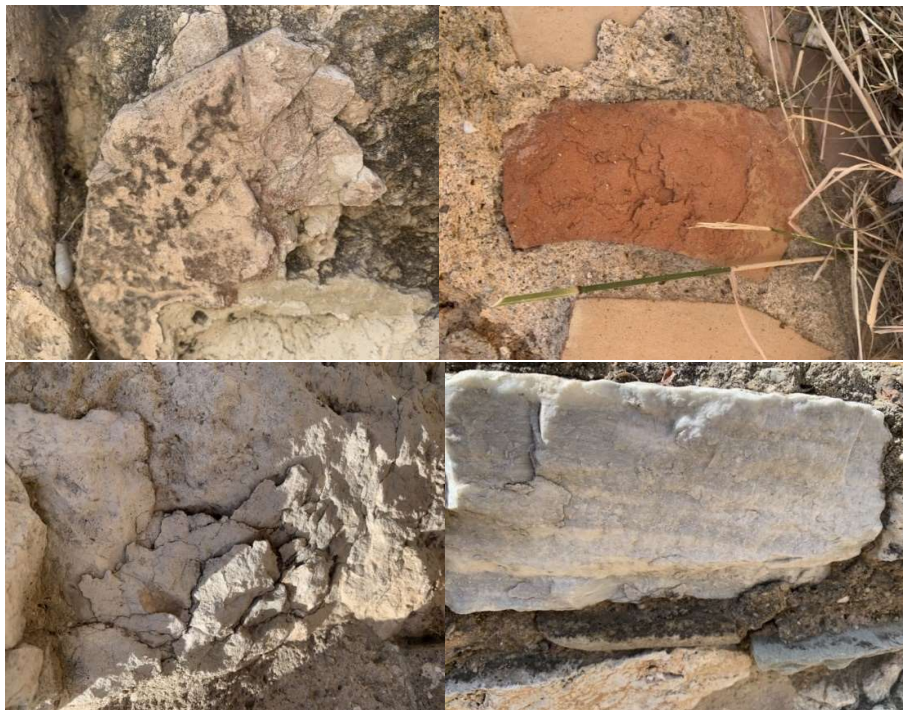
Εικόνα 5.11. Αποφλοιώση/Απολέπιση/Αποσάθρωση.

Από την άλλη, η αποσάθρωση (Εικόνα 5.11) προκύπτει όταν ο λίθος θρυμματίζεται και χάνει υλικό. Αυτός ο τύπος φθοράς παρατηρείται στους λίθους της Μουνυχίας, όπου διακρίνουμε απώλεια του μαργαϊκού υλικού, με γρήγορους ρυθμούς.

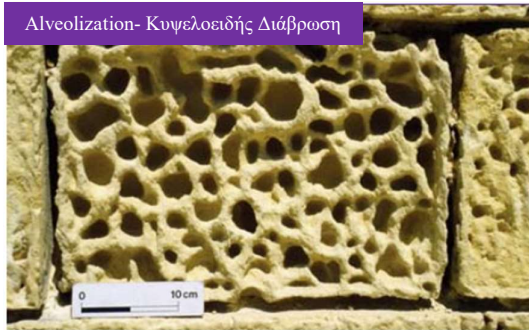
Εικόνα 5.12. Κυψελοειδής διάβρωση.

Alveolization of a porous limestone.
Alvéolisation sur un calcaire poreux.

Κυψελοειδής Διάβρωση σε πορώδη ασβεστόλιθο.

Η κυψελοειδής διάβρωση (Εικόνα 5.12) εμφανίζεται με την μορφή οπών σποραδικά ή σε συστάδες. Συνήθως οφείλεται στη δράση μικροοργανισμών, η ανάπτυξη των οποίων ευνοείται από την αυξημένη υγρασία (Γκόγκου & Κόλιου, 2008). Σημειώνεται ότι η κυψελοειδής φθορά προκαλείται από δύο φαινόμενα διάβρωσης: 1) την αιολική διάβρωση και την 2) διάβρωση που προκαλούν οι μικροοργανισμοί.

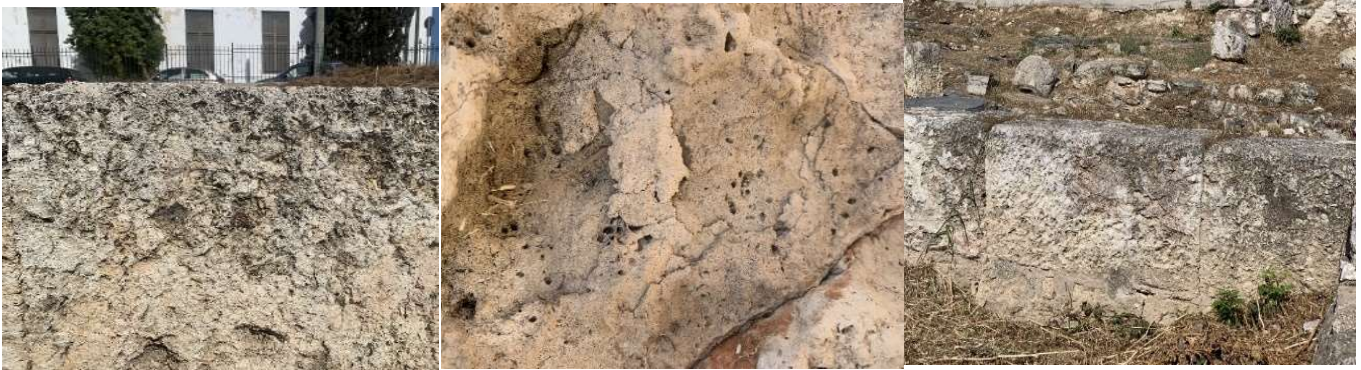
Τα φαινόμενα της Αποφλοίωσης, Αποσάθρωσης, Απολέπισης, Κυψελοειδής Διάβρωσης, εμφανίζονται όπως διακρίνεται και από το φωτογραφικό υλικό, σε μεγάλη ένταση και στην πλειονότητα των περιπτώσεων παρατηρείται παράλληλη παρουσία τους (Εικόνα 5.13).

Εικόνες 5.13. Τα φαινόμενα της Αποφλοίωσης, Αποσάθρωσης, Απολέπισης, Κυψελοειδούς Φθοράς, εμφανίζονται σε μεγάλη ένταση και στην πλειονότητα των περιπτώσεων παρατηρείται παράλληλη παρουσία τους.

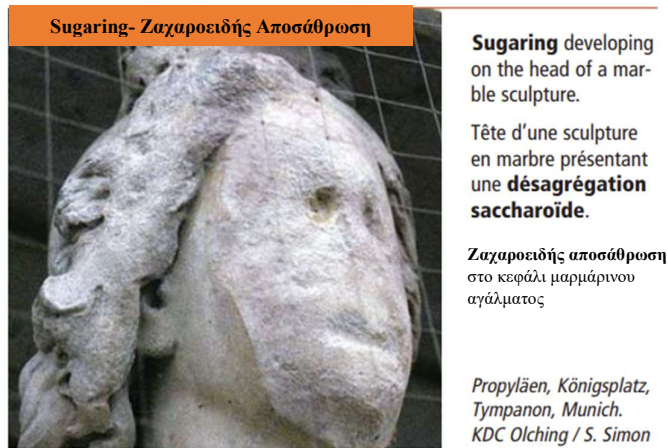
Εικόνα 5.14. Ζαχαροειδής αποσάθρωση.

Οι κύριοι ρύποι της ατμόσφαιρας που προκαλούν φθορά, κυρίως στα πέτρινα και μαρμάρινα υλικά είναι το διοξείδιο του άνθρακα, και τα οξείδια του θείου και του αζώτου. Οι ουσίες αυτές, με την επίδραση του νερού, του οξυγόνου, των υδρατμών και της υπερϊώδους ακτινοβολίας, δημιουργούν τα αντίστοιχα οξέα που διαλύουν τα ασβεστολιθικά υλικά. Όταν οι ρύποι αυτοί διαλύονται στο νερό της βροχής δημιουργούν την όξινη βροχή (αίτιο). Τα οξέα (ανθρακικό, θειικό, νιτρικό) αντιδρούν με το ανθρακικό ασβέστιο (CaCO_3) και το μετατρέπουν σε όξινο ανθρακικό ασβέστιο.

Όταν εξατμιστεί το νερό, το όξινο ανθρακικό ασβέστιο ανακρυσταλλώνεται και δημιουργείται ο ασβεστίτης ή αρραγωνίτης. Το φαινόμενο αυτό χαρακτηρίζεται ως α) ζαχαροποίηση, εκδηλώνεται με απώλεια συνοχής των επιφανειακών κρυστάλλων του υλικού, με συνέπεια την συνεχή πτώση τους υπό μορφή ζάχαρης και έχει ως αποτέλεσμα τη μείωση της αντοχής και του πάχους των ασβεστολιθικών υλικών (Εικόνα 5.14). Το στρώμα του ανακρυσταλλωμένου ανθρακικού ασβεστίου δεν έχει καλή συνοχή με το ανθρακικό ασβέστιο της κύριας μάζας του υλικού και οδηγεί σε χαλάρωση της κρούστας, που σε συνδυασμό με τη βιολογική δραστηριότητα και τη χαλάρωση των αρμών μπορεί να οδηγήσει σε τοπικές καταρρεύσεις τοιχοποιίας (Μοροπούλου, 2005). Όταν στους πόρους του υλικού γίνεται διάλυση αλάτων, κατά την εξάτμιση του νερού, τα άλατα κρυσταλλώνονται. Οι κρύσταλλοι αυτοί που δημιουργούνται στην επιφάνεια έχουν τη μορφή β) εξανθημάτων (κρούστα αλάτων). Όταν η κρυσταλλοποίηση γίνεται κάτω από την επιφάνεια του υλικού τότε έχουμε υποεπιφανειακή εξάνθιση. Οι εξανθίσεις εμφανίζονται στα όρια υγρής και στεγνής περιοχής ή όπου υπάρχουν ρωγμές (Κουρτή, 2014) (Εικόνα 5.15).

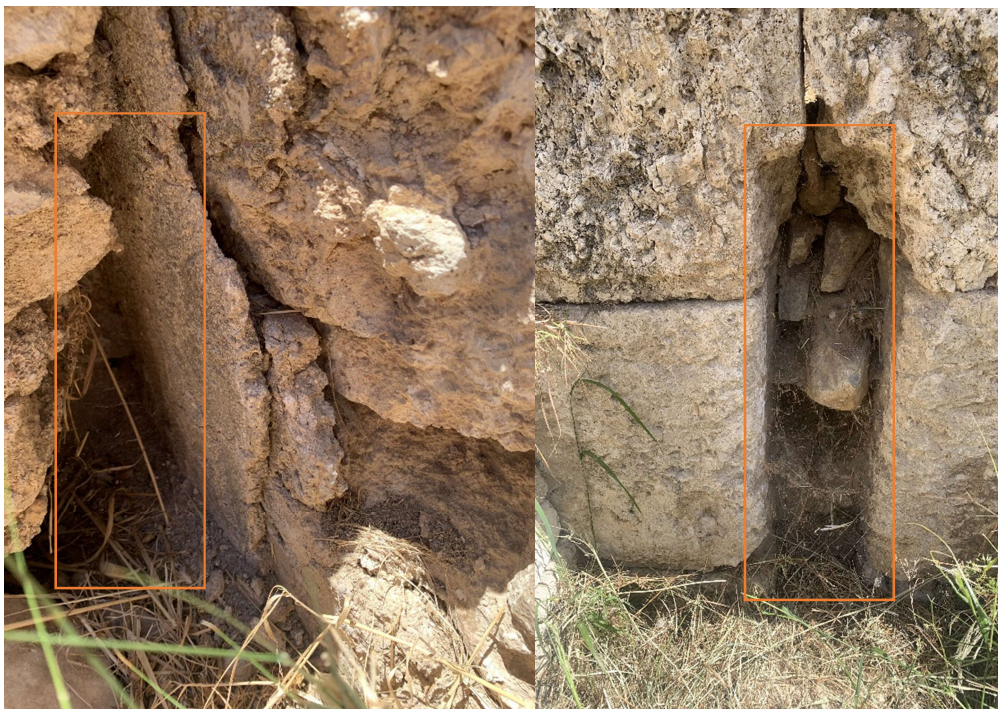
Στην Εικόνα 5.16. διακρίνεται το κενό που έχει δημιουργηθεί εξαιτίας της απώλειας τμήματος. Στην παρακάτω φωτογραφία (Εικόνα 5.17) παρατηρείται το ελλείπον τμήμα ή αλλιώς ο κενός χώρος που υπάρχει, στον αρχαιολογικό χώρο. Στην πρώτη περίπτωση, διακρίνεται μεταξύ τοιχοποιίας –επιχρίσματος, ενώ στην δεύτερη περίπτωση μεταξύ λιθόπλινθων.

Εικόνες 5.17. Απώλεια Υλικού –Ελλείπον τμήμα.

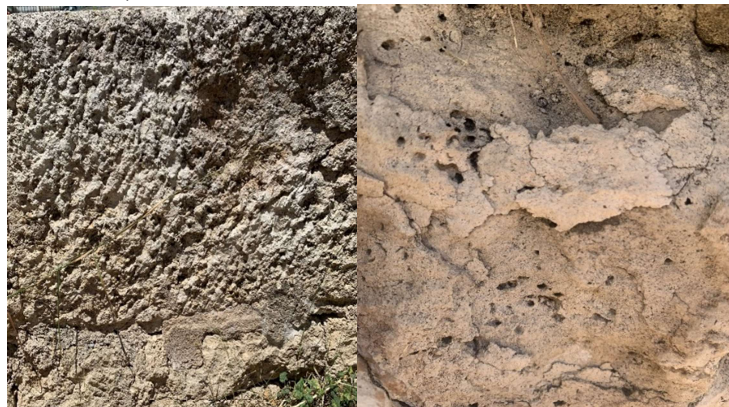
Εικόνα 5.18β. Διάτρηση.

Εμφανίζεται διάτρηση σε περισσότερες ή μια οπές στην επιφάνεια του λίθου, με τρύπες ή κενά που έχουν προκληθεί από αντικείμενο (αιχμηρό) ή από οργανισμό(ζωικό). Γενικά το μέγεθος κυμαίνεται από χιλιοστό έως εκατοστό, οι διατρήσεις είναι βαθύτερες και διαπερνούν το σώμα του λίθου, χωρίς να είναι ευρείς σε πλάτος. (Εικόνα 5.18).

Αυτό το φαινόμενο της διάτρησης, συνδέεται άρρηκτα και με την κυψελοειδής διάβρωση που αναλύθηκε παραπάνω, όπου παρατηρήθηκε σε όλο σχεδόν τον αρχαιολογικό χώρο της Τερπιθέας. (Εικόνα 5.18).

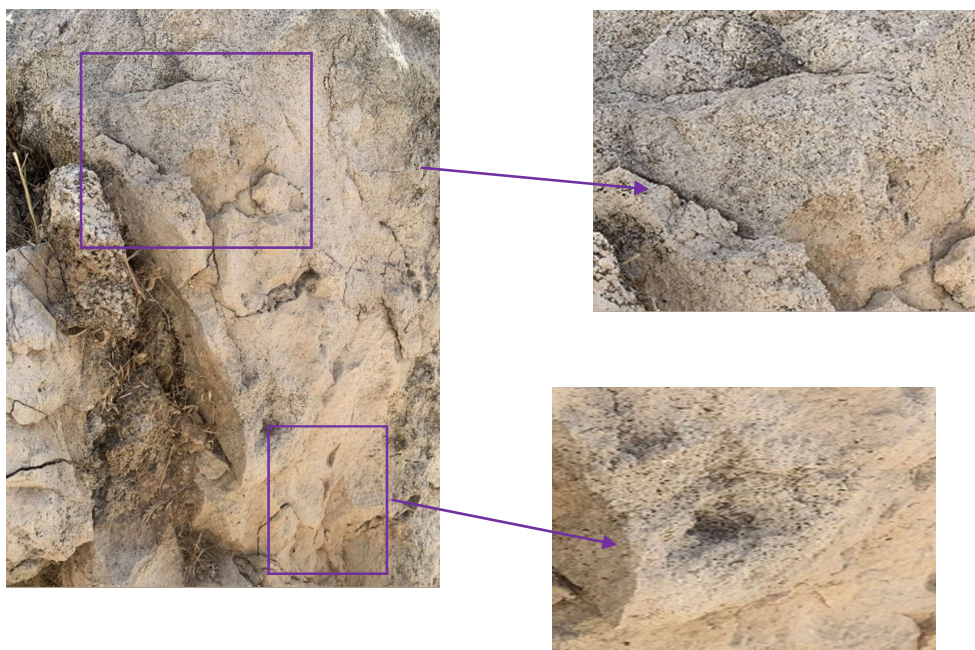
Σχήμα 5.3. Βελονισμός

Ο βελονισμός είναι μια διάβρωση που εντάσσεται στο φαινόμενο των μορφών φθοράς που προκλήθηκαν από απώλεια υλικού.(Εικόνα 5.19) Ουσιαστικά είναι σημεία που στην κλίμακα είναι της τάξης του χιλιοστού ή του υπό χιλιοστού (ρηχές κοιλότητες). Κυρίως τα κοιλώματα στις περισσότερες φορές δεν είναι αλληλένδετα, έχουν κυρίως κυλινδρικό ή και κωνικό σχήμα, όμως παρόλο που μπορεί να είναι συνδεδεμένα μεταξύ τους. Η βελονοειδής διάβρωση οφείλεται στην τμηματική ή επιλεκτική φθορά που μπορεί να προκληθεί από βιογενετική ή χημική δράση, ιδιαίτερα σε λίθους πλούσιους σε άνθρακα. Δηλαδή η διάβρωση σε μορφή βελονισμού μπορεί να είναι αποτέλεσμα σκληρής ή λειαντικής δραστηριότητας μεθόδου καθαρισμού.(Σχήμα5.3)

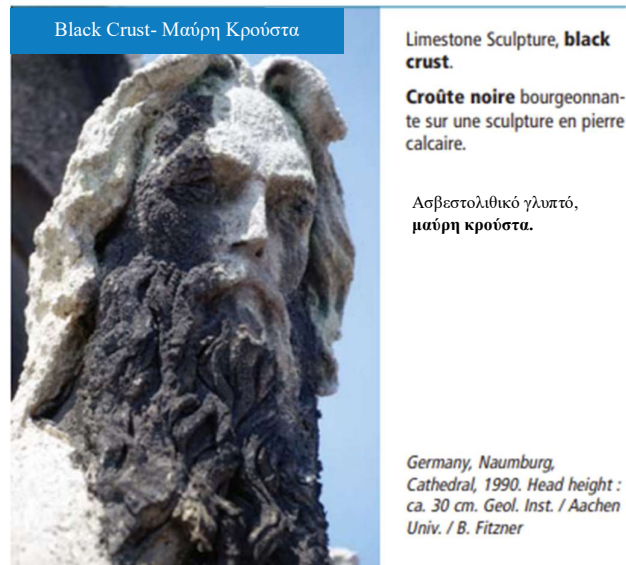
Εικόνα 5.20. Χρωματικές αλλοιώσεις και αποθέσεις.

Κρούστες γενικά είναι η απόθεση υλικών στην επιφάνεια. Η κρούστα μπορεί να περιλαμβάνει εξωγενή αποθέματα, σε συνδυασμό με υλικά που προέρχονται από τον λίθο. Συχνά έχει σκούρα χρώματα (**μαύρη κρούστα**), αλλά μπορεί να βρεθεί και σε ανοιχτά χρώματα. Οι κρούστες μπορεί να έχουν ομοιογενές πάχος, το οποίο κατά συνέπεια καλύπτει την επιφάνεια του λίθου, ή ακανόνιστο πάχος, το οποίο παρεμποδίζει την αναγνώριση των λεπτομερειών της επιφάνειας του λίθου. Η κρούστα μπορεί να είναι ασθενώς ή ισχυρά συνδεδεμένη με το υπόστρωμα, σε μερικές περιπτώσεις όμως οι κρούστες όταν αποκοπούν από το υπόστρωμα το παρασέρνουν μαζί τους (Εικόνα 5.20).

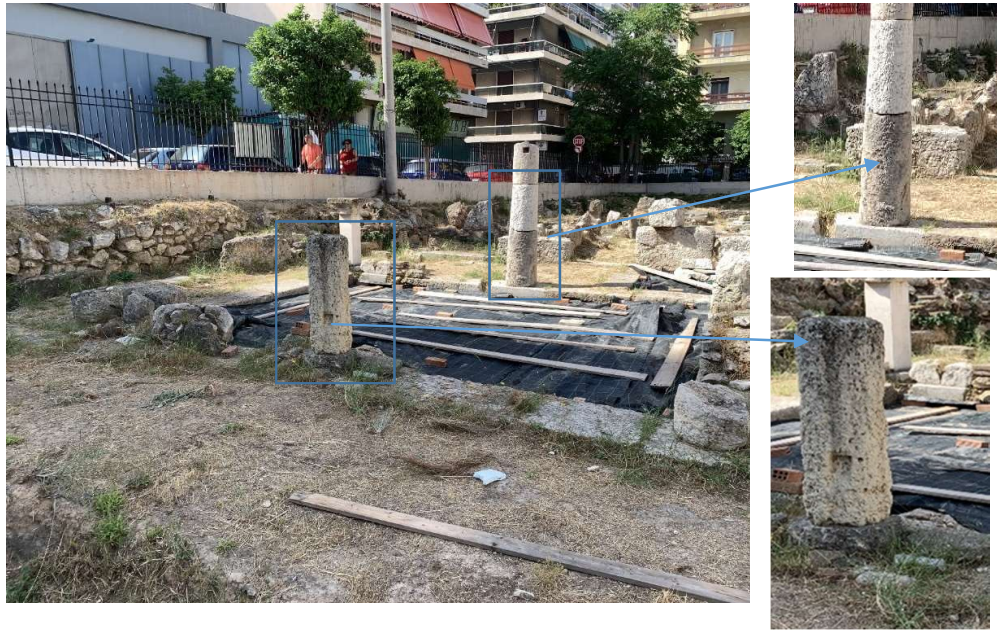
Εικόνα 5.21. Μαύρη Κρούστα

Ένα από τα κύρια υλικά των λίθων του Πειραιά είναι ο ασβεστίτης, τον οποίο και συναντάμε στον αρχαιολογικό χώρο της πλατείας Τερψιθέας. Παράλληλα, ο ασβεστίτης αποτελεί και το κύριο ορυκτό που συμμετέχει και στο φαινόμενο της γυψοποίησης, το οποίο και έχει άμεση σχέση με τον σχηματισμό μαύρων κρουστών. Μια απλή οπτική παρατήρηση του μνημείου μας διαβεβαιώνει για την παρουσία του φαινομένου αυτού. Στους λίθους παρατηρήθηκε βιολογική επικάλυψη μαύρης κρούστας (Εικόνες 5.21) (Παπασταματίου, 2007).

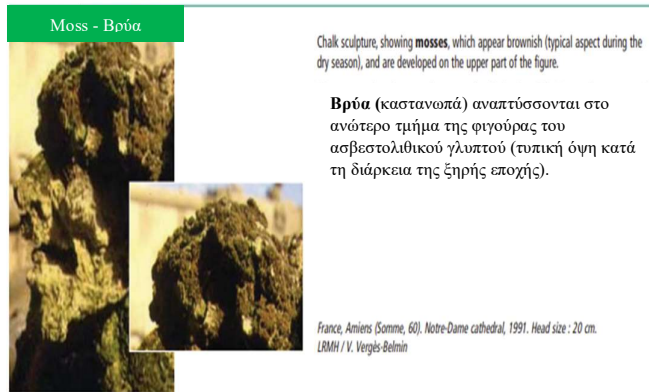
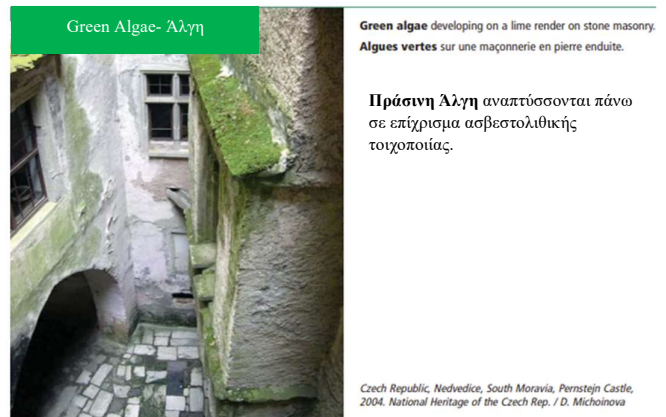
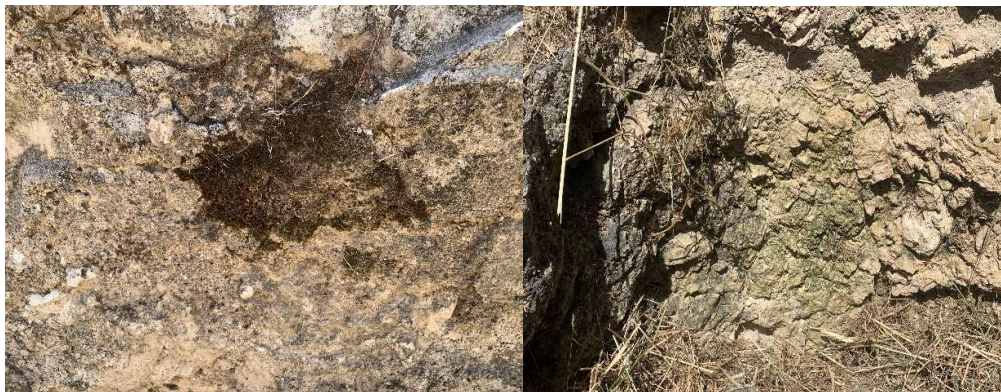
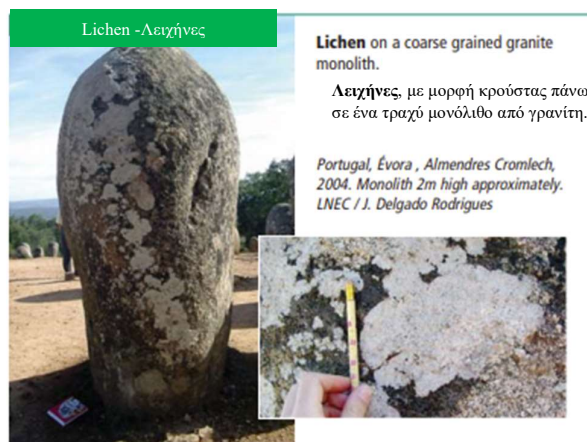
Εικόνες 5.22. Βιοσποίκιση – Βιοδιάβρωση.

Η βιοδιάβρωση προκύπτει από την επίδραση βιολογικών παραγόντων σε περιβάλλον με περιορισμένη ρύπανση. Συνοδεύεται από ανάπτυξη ρωγμών, εντόμων, ρηγματώσεων, σπών κοιλοτήτων, κυψελώσεων, αποφλοιώσεων απολεπίσεων κ.α. (Σακκή, 2011). Η βιολογική αποίκιση συνιστά την αποίκιση του λίθου από φυτά ή μικροοργανισμούς, όπως βακτήρια, κυανό-βακτήρια, άλγη, μύκητες και λειχήνες (συμβίωση των τελευταίων τριών) (Εικόνες 5.22-5.23).

Στον αρχαιολογικό χώρο παρατηρήθηκαν και λειχήνες που είχαν αναπτύξει μια κρούστα μάζας πάνω στους λίθους. (Εικόνες 5.22)

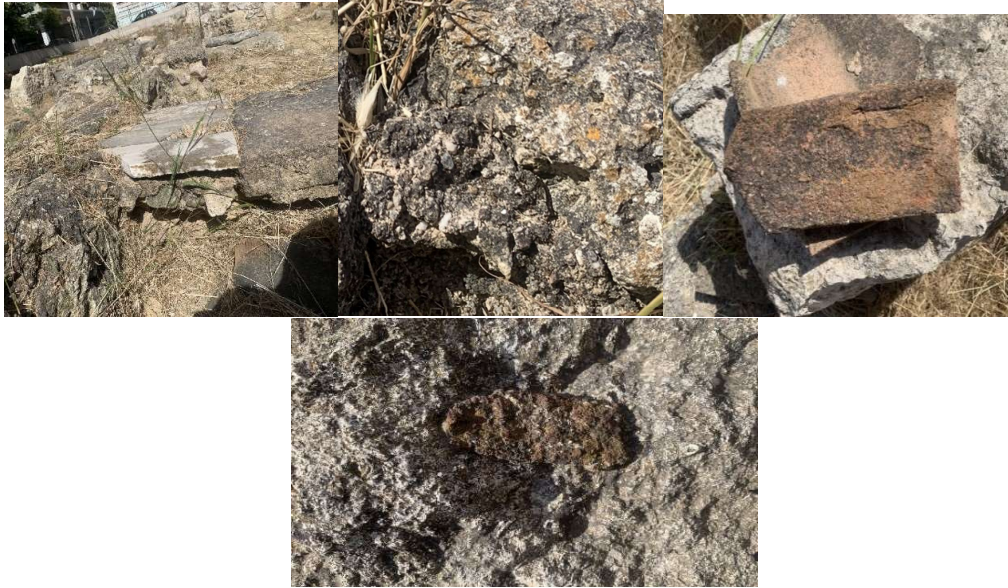
Εικόνα 5.23. Βιοδιάβρωση.

Οι βιολογικές δράσεις δρουν επίσης με το να δημιουργούν προϊόντα μεταβολισμού, τα οποία είναι οργανικής και ανόργανης φύσης και δρουν διαλυτικά στο υλικό (υπόστρωμα). Στις παρακάτω εικόνες του αρχαιολογικού χώρου παρατηρούνται βιολογικές επικαθίσεις, οι οποίες μοιάζουν με μαύρη κρούστα. (Εικόνες 5.23) Τα άλγη συχνά έχουν σκούρο χρώμα, κατά την διάρκεια της ξηρασίας και μπορούν να μπερδευτούν με τη μαύρη κρούστα. Αντίθετα από την μαύρη κρούστα, τα άλγη δεν προσφύονται στο υπόστρωμα και βρίσκονται σε περιοχές που είναι εκτεθειμένες στις βροχές και στα μονοπάτια νερού. Αυτά τα δύο χαρακτηριστικά διαφοροποιούν τα άλγη από την μαύρη κρούστα. Η μαύρη κρούστα βιολογικής φύσεως μπορεί να οφείλεται στην ανάπτυξη κυανό-βακτηρίων και λειχήνων (Παπανικολάου, 2016).

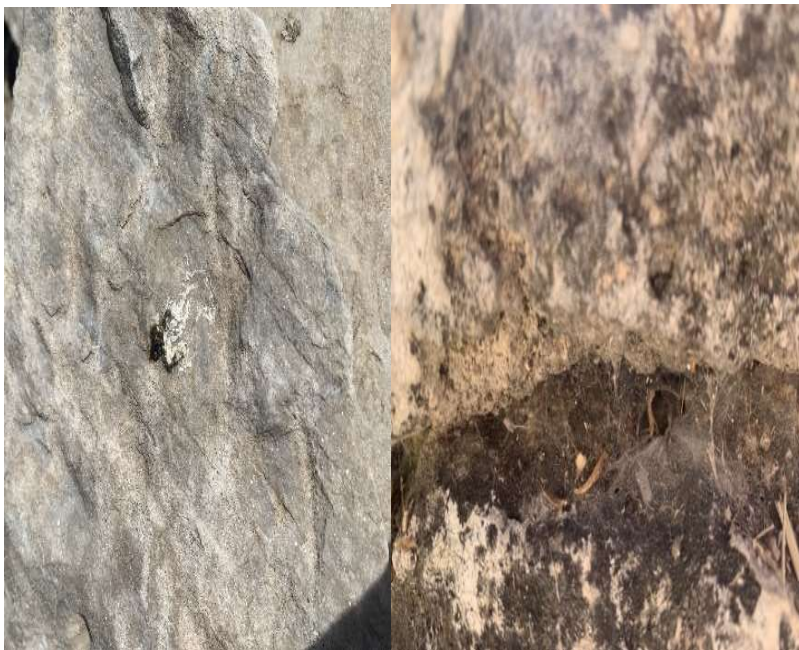
Εικόνα 5.24. Βιοδιάβρωση.

Στις παρακάτω φωτογραφίες παρατηρείται το φαινόμενο αυτό εφόσον ο αρχαιολογικός χώρος είναι εκτεθειμένος υπάρχει προσβολή από πουλιά, μέσω των περιττωμάτων τους. Όπως διακρίνεται και έντονη προσβολή από μικροοργανισμούς (πχ. αράχνες) στις σχισμές του λίθου (Εικόνα 5.24).

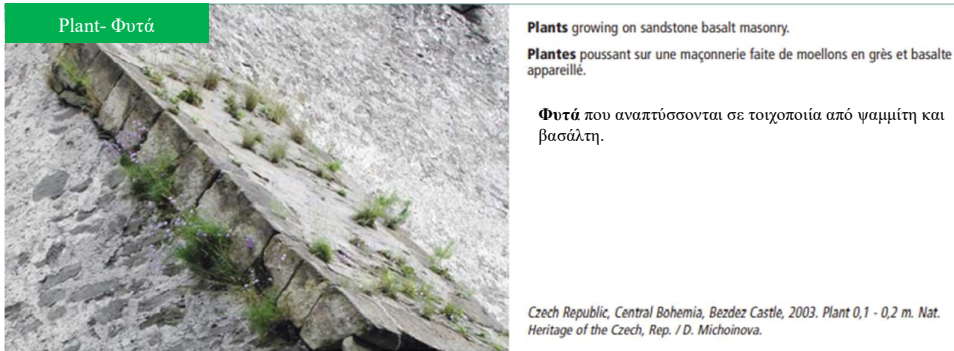
Εικόνα 5.25. Φυτά που αναπτύσσονται σε τοιχοποιία.

Η παρουσία και κίνηση των ανωτέρω παραγόντων στους διαβρωμένους λίθους, σε συνδυασμό με τους περιβαλλοντικούς παράγοντες που θα αναλυθούν εκτενέστερα παρακάτω, πιθανότατα συντελούν στην επιτάχυνση του φαινομένου αυτού, ιδιαίτερα διακρίνονται οπές μικρού διαμετρήματος από προσβολή μικροοργανισμών. Ως αποτέλεσμα την πτώση-απώλεια υλικού, σε μορφή 'άμμου'. (Εικόνα 5.25).

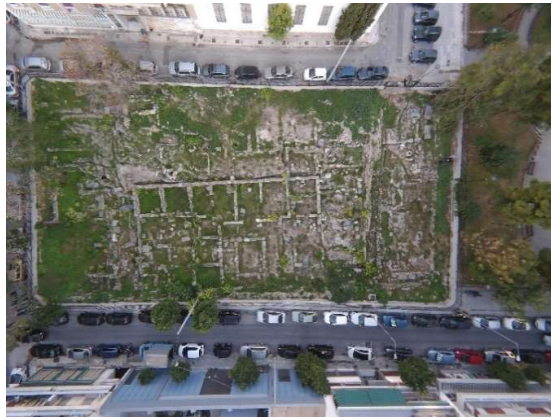
Εικόνα 5.26. Βιοαποίκιση. Πηγή © Εφορεία Αρχαιοτήτων Πειραιώς και Νήσων

Αν τα ιστορικά μνημεία, όπως ο Αρχαιολογικός χώρος της Πλατείας Τερψιθέας, δεν συντηρηθούν, τα φυτά (βλάστηση) αφού ο χώρος είναι ανοικτός θα αναπτύξουν ρίζες, λόγω του νερού, και ως αποτέλεσμα θα αποικίσουν σε κύριες δομικές ενώσεις (Εικόνα 5.26).

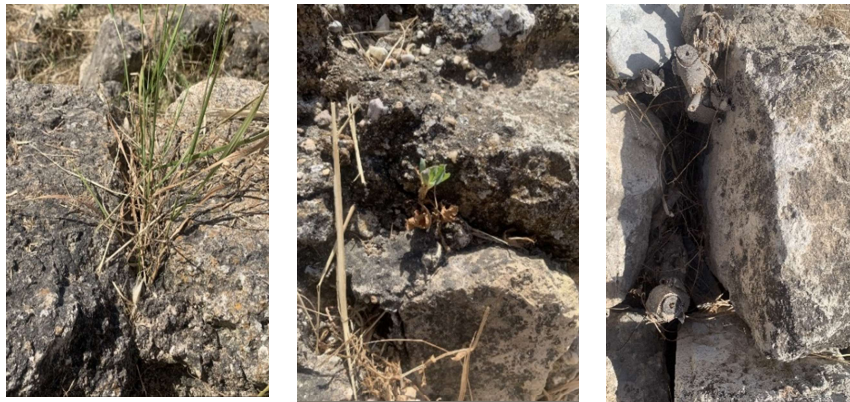
Εικόνα 5.27. Βιοαποίκιση.

Εφόσον οι ρίζες θα μεγαλώνουν, θα επεκτείνονται μέσα στους λίθους δημιουργώντας ρωγμές και εν τέλει να διασπάσουν τον λίθο. Όπως για παράδειγμα, είναι εμφανής η παρουσία ανώτερης χλωρίδας στους λίθους, κορμοί δέντρων, με τις βαθιές ρίζες πλέον, αποτελούν ένα μέσο στήριξης του μνημείου και για αυτό δεν θα ήταν κατάλληλο να απομακρύνονται (Εικόνα 5.28). Ως αποτέλεσμα, η περιοχή του λίθου, με την απόθεση του νερού, θα είναι υγρή και έτσι θα βοηθήσει επιδεινώνοντας την διαδικασία της φθοράς των αλάτων. Όπως φαίνεται και από την Εικόνα 5.27, φυτά έχουν αναπτυχθεί σε όλη την έκταση που καλύπτει ο αρχαιολογικός χώρος.

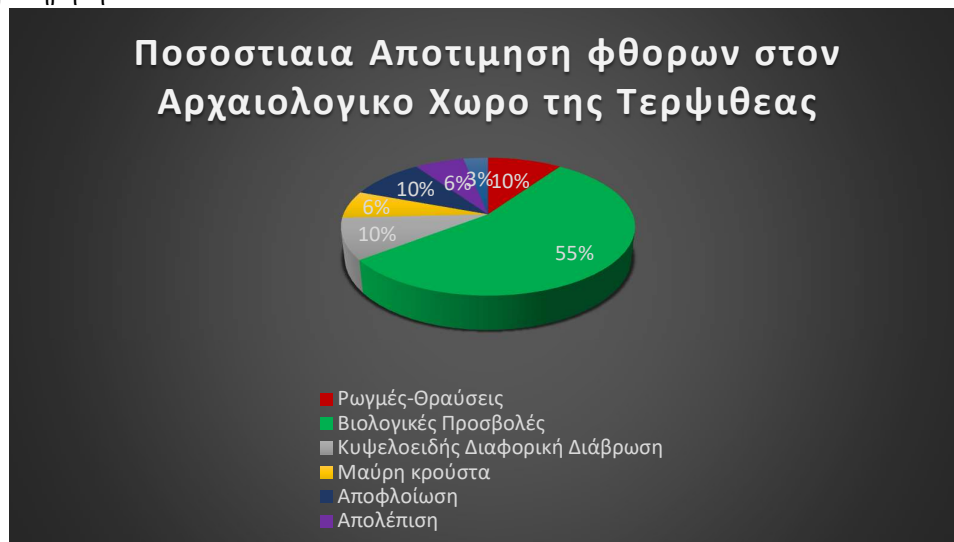
Σχήμα 5.4. Ποσοστιαία αποτίμηση φθορών στον Αρχαιολογικό Χώρο της Τερψιθέας.

Στο Σχήμα 5.4 δίνεται, η κατά προσέγγιση ποσοστιαία κατανομή των φθορών στον αρχαιολογικό χώρο της Τερψιθέας. Διακρίνονται κάποιες από τις κύριες φθορές που παρατηρήθηκαν.

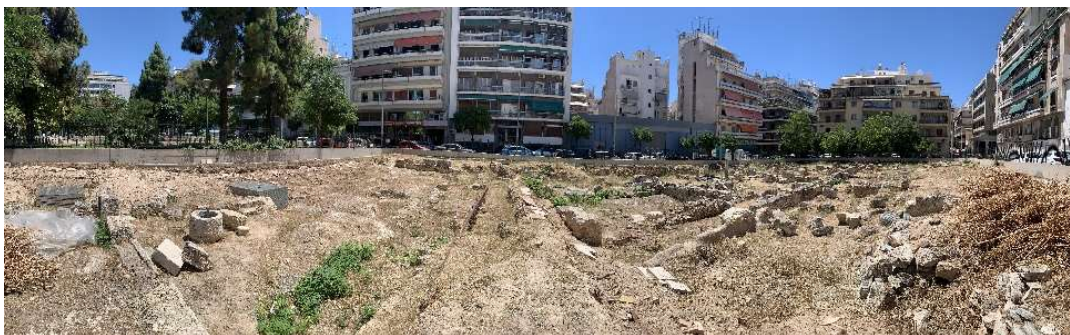
Εικόνα 6.3. Αρχαιολογικός Χώρος Τερψιθέας.

Πιο συγκεκριμένα ο αρχαιολογικός χώρος (Εικόνα6.3) βρίσκεται το κάτω μέρος (από οδό Καραϊσκού) μερικά μέτρα κάτω από την επιφάνεια του δρόμου ενώ το πάνω μέρος (από οδό Περικλέους) του είναι κοντά στην επιφάνεια του δρόμου. Επομένως παρατηρείται έντονη κλίση του εδάφους που αυτό θα μπορεί να έχει καταστροφικές συνέπειες για την ακεραιότητα του μνημείου σε συνδυασμό με την βροχή.

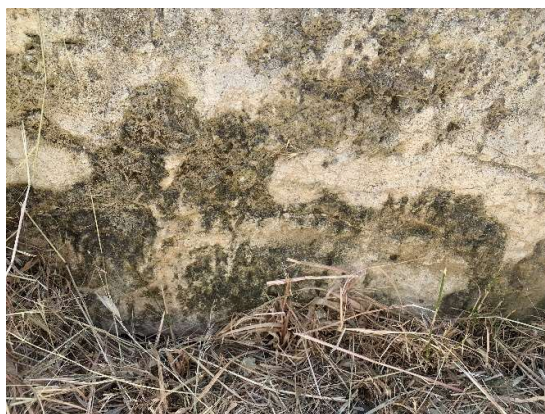
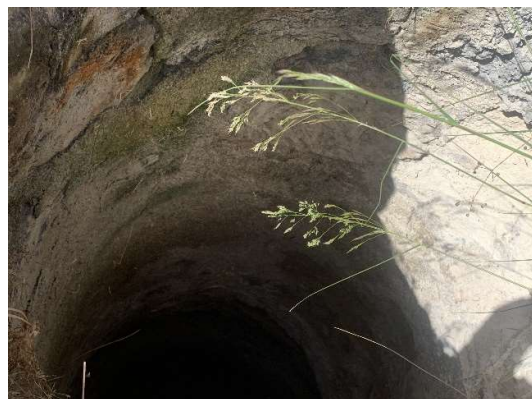
Εικόνα 6.4. Δράση νερού.

- Υγρασία από την ατμόσφαιρα (νερό βροχής, συμπύκνωση της υγρασίας της ατμόσφαιρας).
- Υγρασία από το έδαφος (τριχοειδής αναρριχόμενη υγρασία).
- Υγρασία κατά την εφαρμογή-κατασκευή-αποκατάσταση των δομικών υλικών.
- Υγρασία απευθείας με την μεταφορά σταγονιδίων από την θάλασσα.

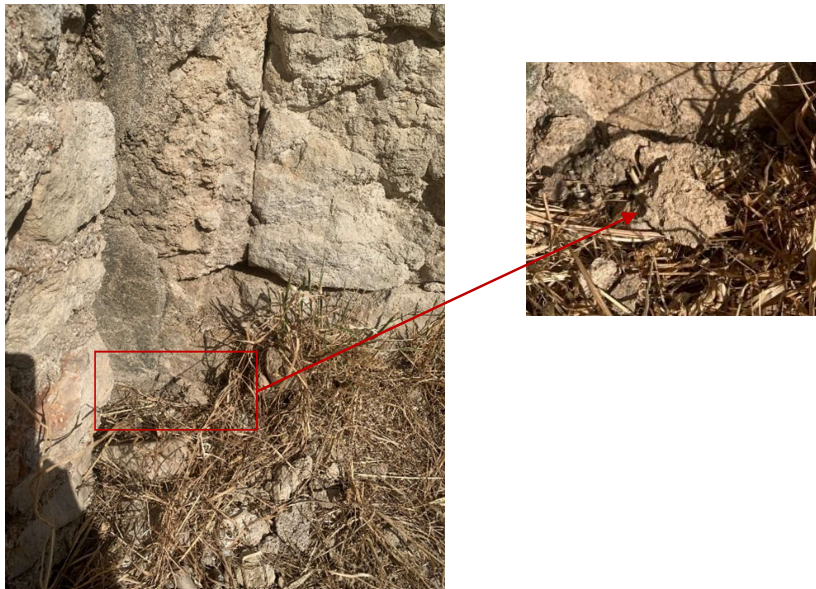
Σχήμα 7.2 Θέση Δειγματοληψίας-Φωτογραφική Τεκμηρίωση

Κωδικός Δείγματος: Θέση 1^B
Προέλευση: Αρχαιολογικός Χώρος Τερψιθέας
Ημερομηνία Δειγματοληψίας: 15/6/2022
