**ΤΑΥΤΟΠΟΙΗΣΗ ΔΟΜΙΚΩΝ ΥΛΙΚΩΝ ΚΑΙ ΜΕΛΕΤΗ
ΠΑΘΟΛΟΓΙΑΣ ΣΤΑ ΑΡΧΙΤΕΚΤΟΝΙΚΑ ΚΑΤΑΛΟΙΠΑ ΤΟΥ
ΑΡΧΑΙΟΛΟΓΙΚΟΥ ΧΩΡΟΥ ΤΗΣ ΠΛΑΤΕΙΑΣ ΤΕΡΨΙΘΕΑΣ
ΣΤΟΝ ΠΕΙΡΑΙΑ**

**Φοιτήτρια: Σμαραγδάκη Ηρώ
Επιβλέπων Καθηγητής : Θεουλάκης Παναγιώτης**

**« IDENTIFICATION OF BUILDING MATERIALS AND
PATHOLOGY STUDY IN THE ARCHITECTURAL REMAINS OF
THE ARCHAEOLOGICAL SITE OF TERPSITHEA SQUARE IN
PIRAEUS»**

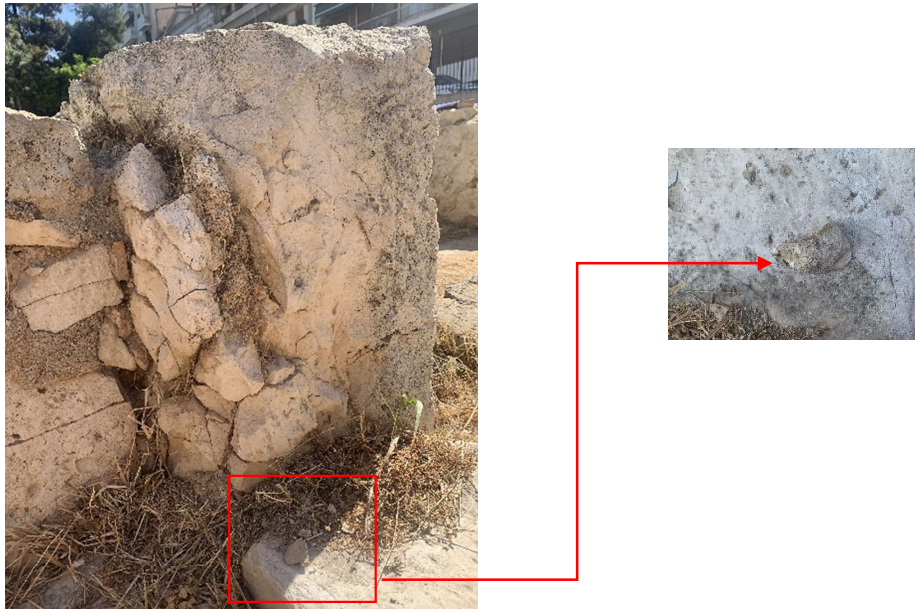
Σχήμα 7.3 Θέση Δειγματοληψίας-Φωτογραφική Τεκμηρίωση

Κωδικός Δείγματος: Θέση 2^η
Προέλευση: Αρχαιολογικός Χώρος Τερψιθέας
Ημερομηνία Δειγματοληψίας: 15/6/2022

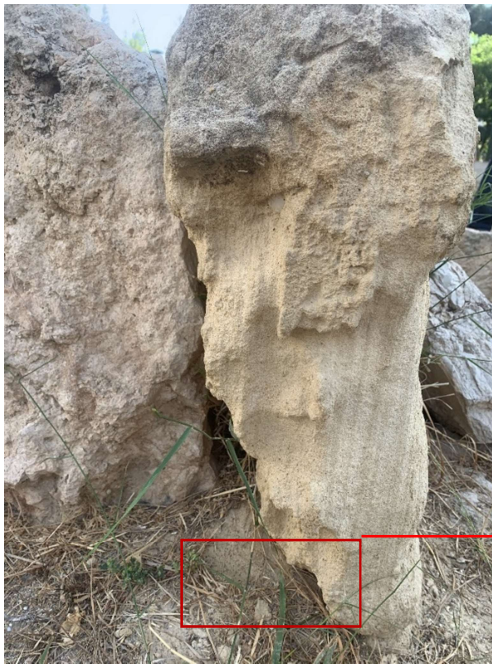
Σχήμα 7.4 Θέση Δειγματοληψίας-Φωτογραφική Τεκμηρίωση

Κωδικός Δείγματος: Θέση 3^η
Προέλευση: Αρχαιολογικός Χώρος Τερψιθέας
Ημερομηνία Δειγματοληψίας: 15/6/2022

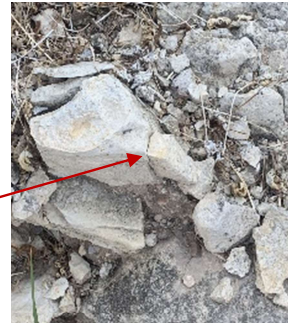
Σχήμα 7.6 Θέση Δειγματοληψίας-Φωτογραφική Τεκμηρίωση

Κωδικός Δείγματος: Θέση 5^Α
Προέλευση: Αρχαιολογικός Χώρος Τερψιθέας
Ημερομηνία Δειγματοληψίας: 15/6/2022

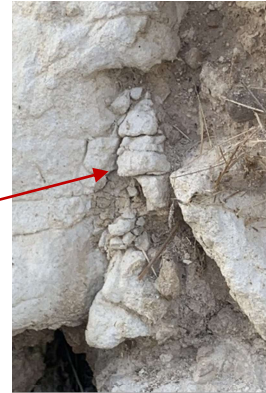
Σχήμα 7.7 Θέση Δειγματοληψίας-Φωτογραφική Τεκμηρίωση

Κωδικός Δείγματος: Θέση 5^B
Προέλευση: Αρχαιολογικός Χώρος Τερψιθέας
Ημερομηνία Δειγματοληψίας: 15/6/2022

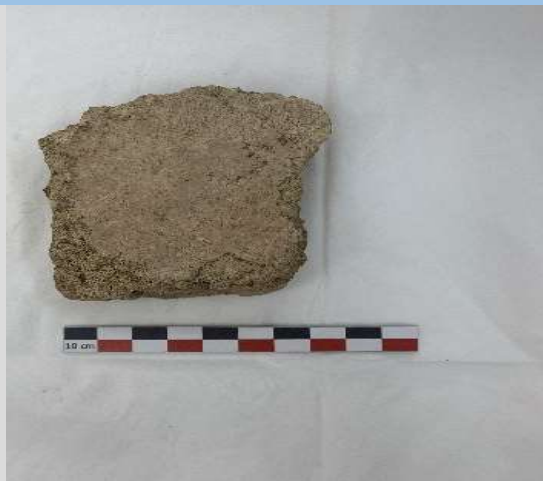
Κωδικός Δείγματος : Θέση 1^A

Θέση: Επίχρισμα, Αρχαιολογικός χώρος Πλατείας Τερψιθέας, Πειραιάς.

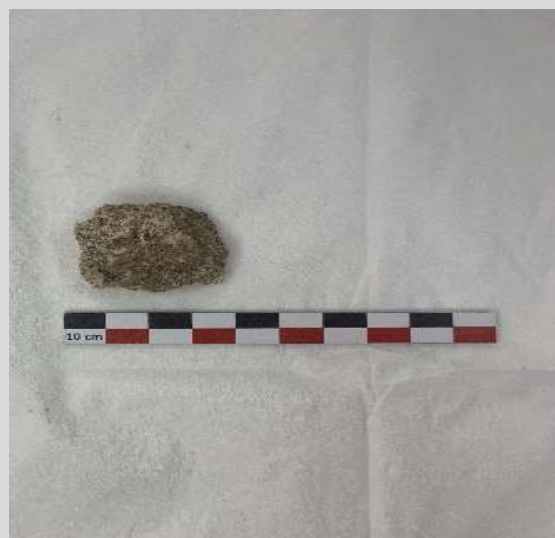
Κωδικός Δείγματος : Θέση 1^B

Θέση: 2^η στρώση επιχρίσματος, Αρχαιολογικός χώρος Πλατείας Τερψιθέας, Πειραιάς.

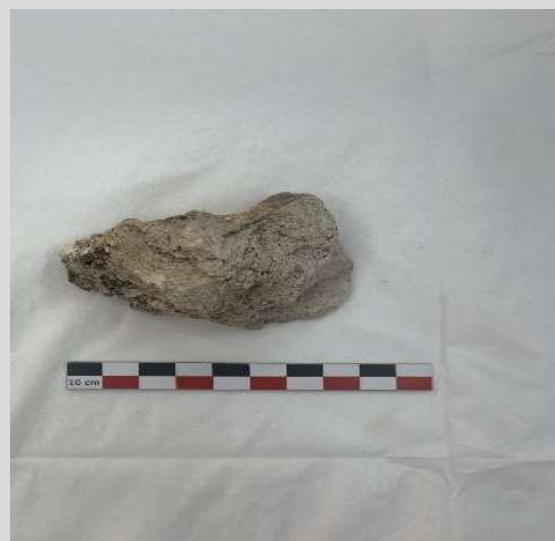
Κωδικός Δείγματος : Θέση 2^η

Θέση: Λίθος, Αρχαιολογικός χώρος Πλατείας Τερψιθέας, Πειραιάς.

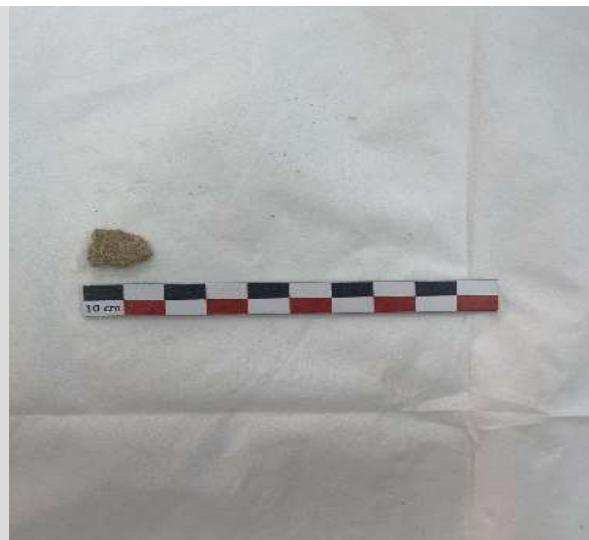
Κωδικός Δείγματος : Θέση 3^η

Θέση: Λίθος, Αρχαιολογικός χώρος Πλατείας Τερψιθέας, Πειραιάς.

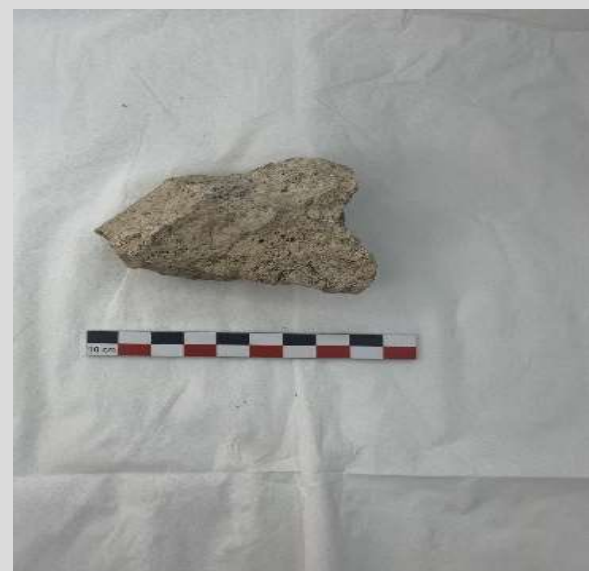
Κωδικός Δείγματος : Θέση 4^η

Θέση: 2^η στρώση επιχρίσματος, Αρχαιολογικός χώρος Πλατείας Τερψιθέας, Πειραιάς.

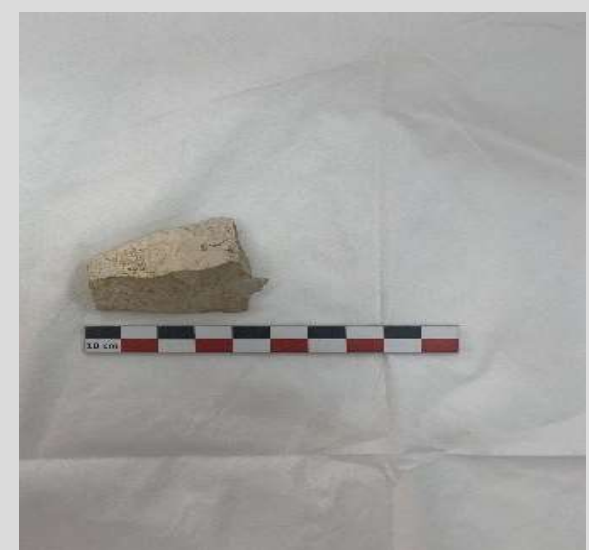
Κωδικός Δείγματος : Θέση 5^A

Θέση: Λίθος, Αρχαιολογικός χώρος Πλατείας Τερψιθέας, Πειραιάς.

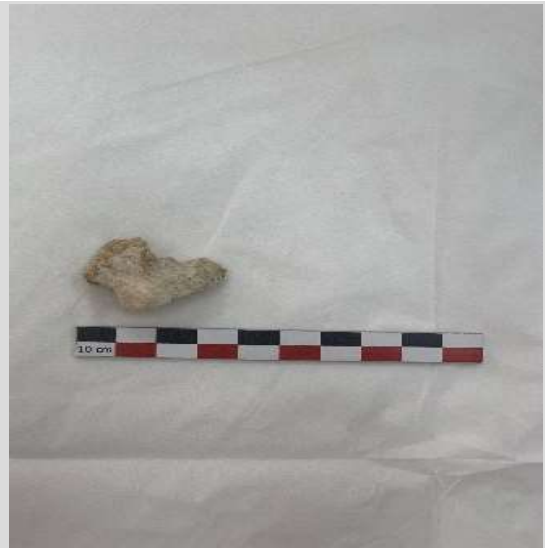
Κωδικός Δείγματος : Θέση 5^B

Θέση: Κονίαμα αρμολογήματος, Αρχαιολογικός χώρος Πλατείας Τερψιθέας, Πειραιάς.

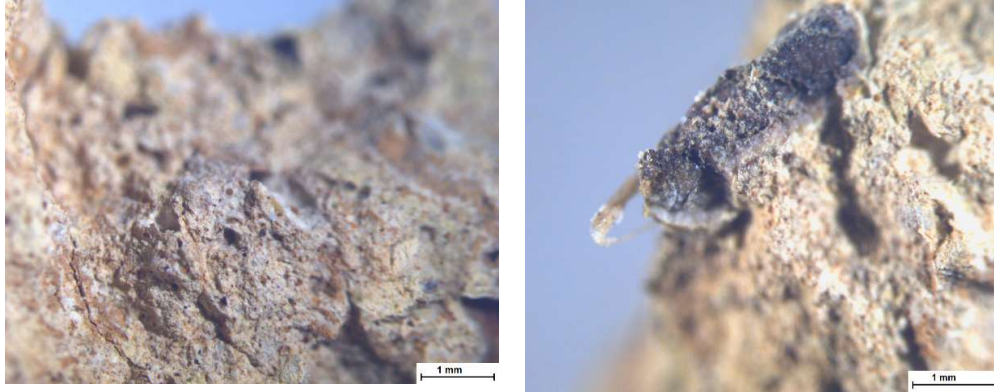
*Εικόνα 9.1. Γενική άποψη της ελεύθερης επιφάνειας / τομής του δείγματος
Αριστερά: μεγέθυνση x1 & Δεξιά: μεγέθυνση x1.2.*

Κατά τη μικροσκοπική εξέταση της ελεύθερης επιφάνειας του δείγματος παρατηρείται ότι πρόκειται για επίχρισμα υπόλευκου χρώματος με πιθανή χρήση κεραμικού (κεραμάλευρου). Παρατηρούνται αλλοιώσεις στην επιφάνεια, καθώς και αδρανή διαφόρων διαμέτρων, άλατα, ρωγματώσεις, επικαθίσεις, άχυρα, καθώς και βιοδιάβρωση λόγω επαφής με το περιβάλλον. (Εικόνες 9.1-9.4)

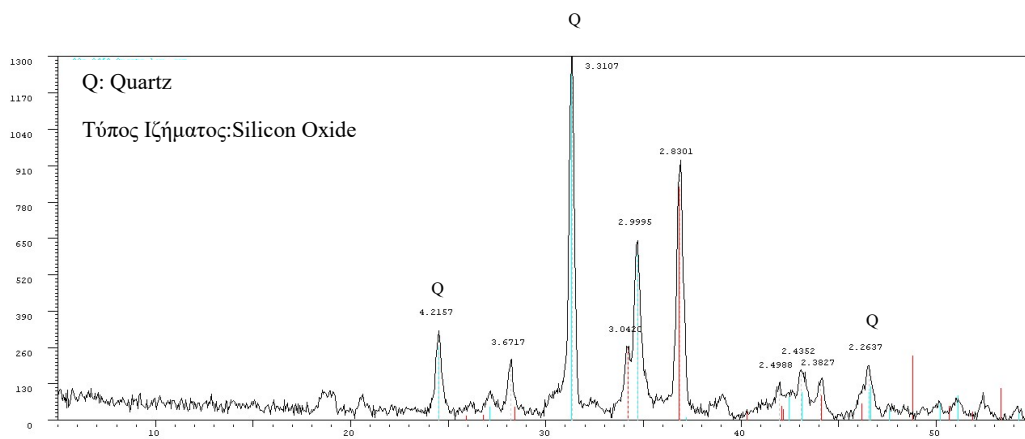
Σχήμα 9.1. Ακτινοδιαγράμματα του δείγματος

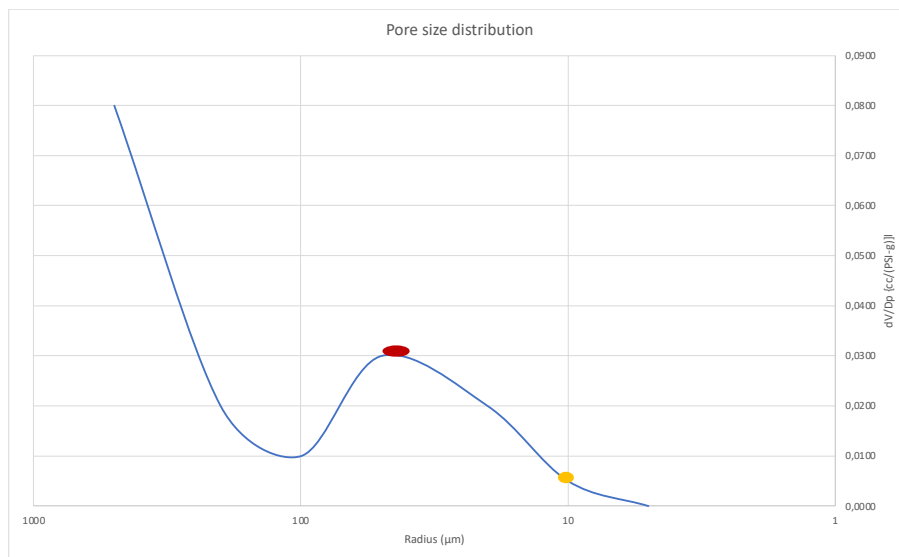
Αρχικό Βάρος	Τελικό Βάρος
0,4991γρ.	34,3373γρ.
Ο υδράργυρος που έμεινε εγκλωβισμένος στο δείγμα : 33,8382γρ.

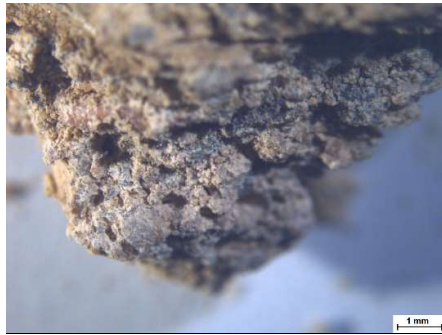
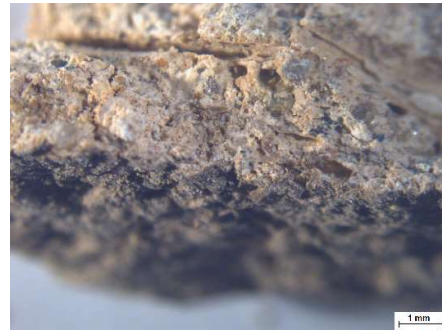
*Εικόνα 9.10. Γενική άποψη της ελεύθερης επιφάνειας / τομής του δείγματος
Αριστερά: μεγέθυνση x0.67 & Δεξιά: μεγέθυνση x0.67.*

Κατά τη μικροσκοπική εξέταση της ελεύθερης επιφάνειας του δείγματος παρατηρείται ότι πρόκειται για επίχρισμα. Είναι λεπτόκοκκο, πυκνό με διάφορα και πολλά διαφορετικά αδρανή, τα οποία καταλαμβάνουν μεγαλύτερο χώρο, σε σχέση, με την κονία που καταλαμβάνει μικρότερο χώρο. Διακρίνονται και σε αυτό, θραύσματα από κεραμικό, άχυρο, καθώς και διαφανή ορυκτά σε ίδιο ή μικρότερο ή μεγαλύτερο μέγεθος. Υπάρχουν σε όλη την επιφάνεια του, επικαθίσεις, άλατα, καθώς και υπολείμματα κογχυλιών (Εικόνες 9.10-9.13).

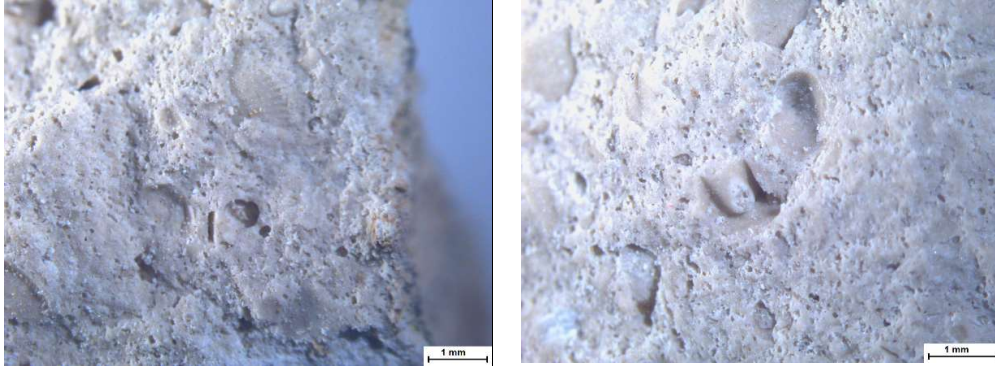
*Εικόνα 9.19. Γενική άποψη της ελεύθερης επιφάνειας / τομής του δείγματος
Αριστερά: μεγέθυνση x0.80 & Δεξιά: μεγέθυνση x1.*

Κατά τη μικροσκοπική εξέταση της ελεύθερης επιφάνειας του δείγματος, πρόκειται για λίθο, παρατηρούνται σε όλη την επιφάνεια, επικαθίσεις, άλατα, καθώς και υπολείμματα κογχυλιών (Εικόνες 9.19-9.22).

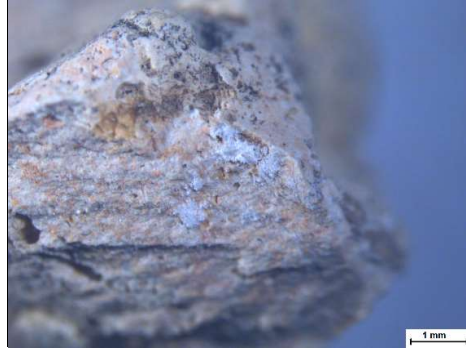
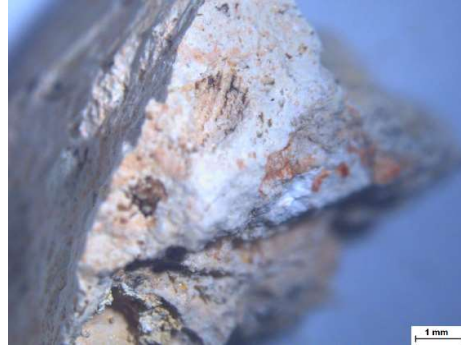
*Εικόνα 9.37. Γενική άποψη της ελεύθερης επιφάνειας / τομής του δείγματος
Αριστερά: μεγέθυνση x0.80 & Δεξιά: μεγέθυνση x0.67.*

Κατά τη μικροσκοπική εξέταση της ελεύθερης επιφάνειας του δείγματος διαπιστώνεται ότι είναι δολομιτική μάργα. Υπάρχουν, άλατα, ρηγματώσεις, επικαθίσεις ρύπων, καθώς και προσβολή από μικροοργανισμούς. (Εικόνες 9.37-9.39)

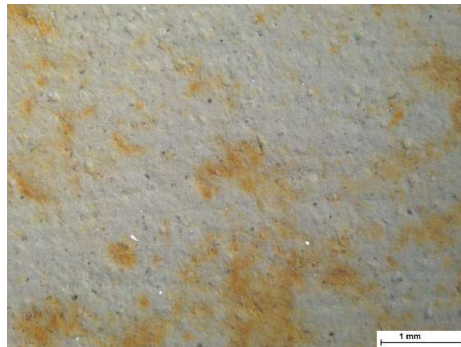
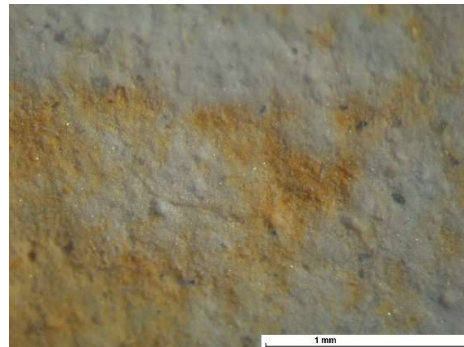
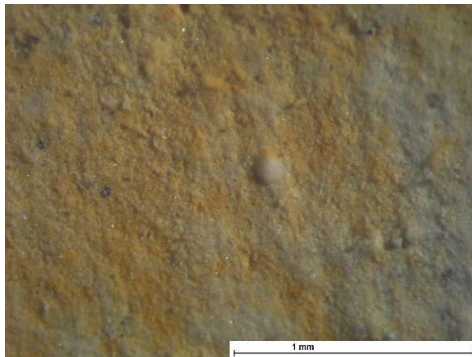
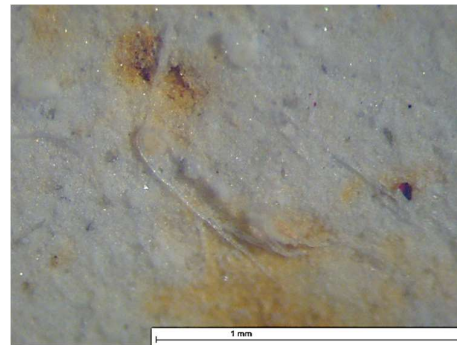
Εικόνα 9.44. Γενική άποψη στυλπνής τομής του δείγματος
A: μεγέθυνση x1.2 , B: μεγέθυνση x3 Γ: μεγέθυνση x3.5 Δ: μεγέθυνση x4.5.

Από την παρατήρηση της εγκάρσιας στυλπνής τομής του δείγματος διακρίνεται έντονα η παρουσία αλάτων, αλλά και η προσβολή από μικροοργανισμούς –βελονισμός (Εικόνα 9.44).

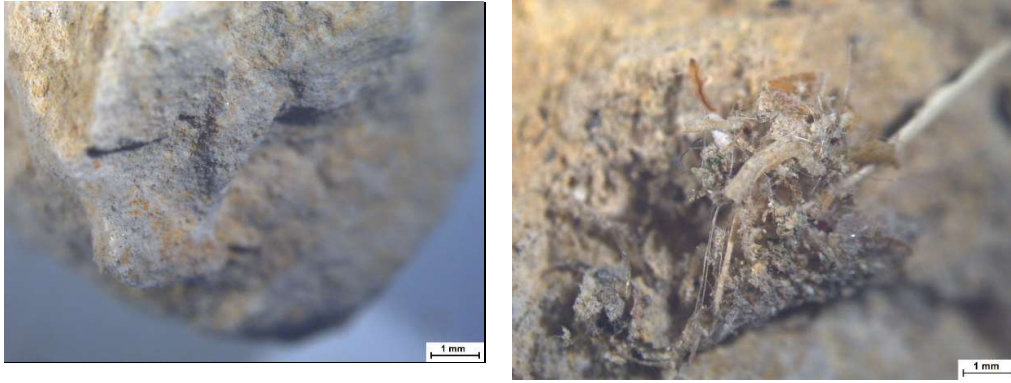
*Εικόνα 9.49. Γενική άποψη της ελεύθερης επιφάνειας / τομής του δείγματος
Αριστερά: μεγέθυνση x0.67 & Δεξιά: μεγέθυνση x0.67.*

Κατά τη μικροσκοπική εξέταση της ελεύθερης επιφάνειας του δείγματος παρατηρείται έντονη παρουσία ρηγματώσεων, υπολείμματα από ρίζες φυτών, καθώς και μικροοργανισμών. Πρόκειται για μια τυπική εικόνα τα μαργαϊκού ασβεστόλιθου. (Εικόνες 9.49-9.51)
