**ΜΕΛΕΤΗ ΣΥΝΤΗΡΗΣΗΣ ΕΠΙΤΥΜΒΙΟΥ ΝΑΪΣΚΟΥ
ΣΤΟ ΑΡΧΑΙΟΛΟΓΙΚΟ ΜΟΥΣΕΙΟ ΡΟΔΟΥ**

Diploma Thesis

**CONSERVATION STUDY OF A FUNERARY NAISKOS
AT THE ARCHAEOLOGICAL MUSEUM OF RHODES**

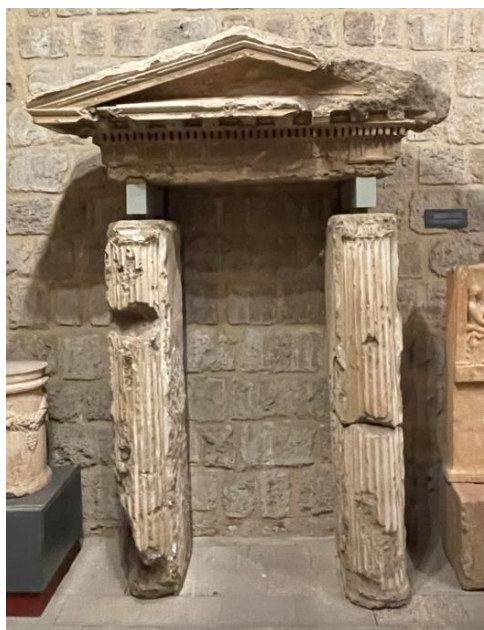
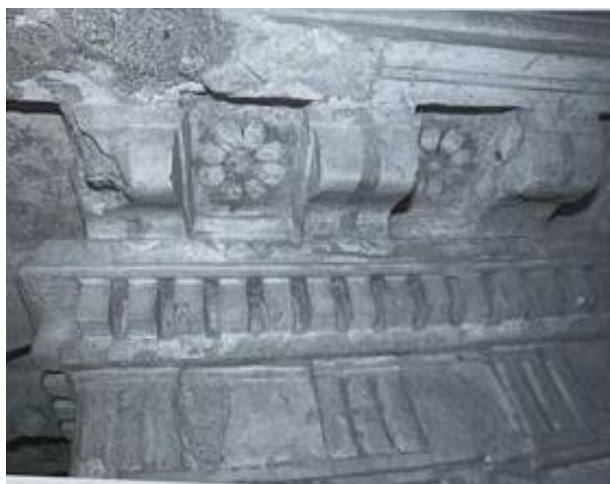
Εικόνα 2: Α: Μέλη που συνθέτουν μορφή ναΐσκου εκτεθειμένα στο παλάτι του Μεγάλου Μαγίστρου, Β: Λεπτομέρεια του γείσου όπου φέρει διακοσμημένους κιλλίβαντες (Πατσιαδά, 2013).

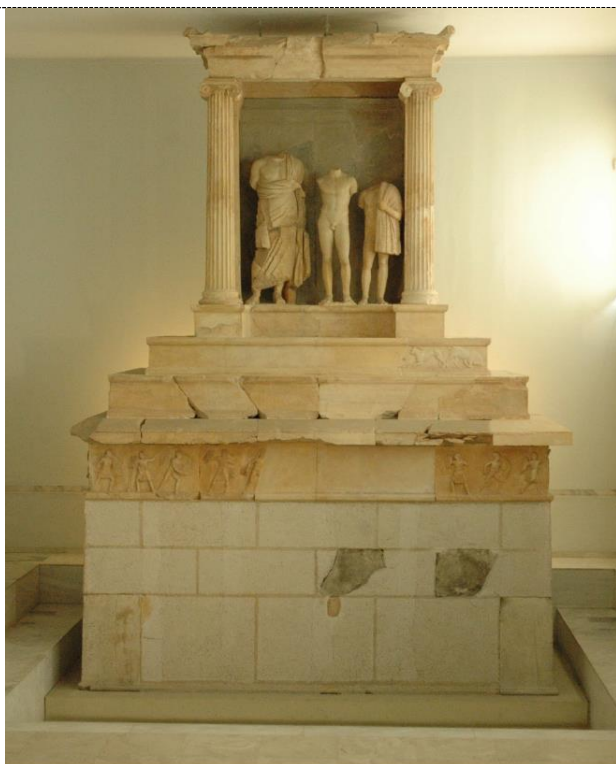
Εικόνα 3: Το αναστηλωμένο ταφικό μνημείο του Νικηράτου, τελευταίο τρίτο του 4ου αιώνα π.Χ. (Εφορεία Αρχαιοτήτων Πειραιώς και Νήσων : <https://efadyat.wordpress.com/museums/archaeological-museum-of-piraeus/>).

Αποτελείται από δύο τμήματα, το ανώτερο φέρει τη μορφή ναού και το κατώτερο υψώνεται σε πόδιο, το οποίο φέρει ζωφόρο με παράσταση αμαζονομαχίας. Πάνω από το πόδιο διαμορφώνεται κρηπίδα με τρεις βαθμίδες, όπου οι δύο πρώτες φέρουν επιγραφές με τα ονόματα των νεκρών. Το άνω μέρος αποτελείται από δύο κίονες Ιωνικού ρυθμού οι οποίοι σχηματίζουν ορθογώνια εσοχή στεγάζοντας τρεις αγαλματικές μορφές (Steinhauer 2001 & Leriou & Mourouglou, 2006). Έχει ύψος περίπου 8,30 μ. και σώζονται ακόμη σε μερικά σημεία ίχνη χρώματος. Επιπλέον, τα διατηρημένα χρώματα δείχνουν ότι το μνημείο δεν είχε παραμείνει εκτεθειμένο για μεγάλο χρονικό διάστημα και η καταστροφή του πιθανότατα οφειλόταν σε φυσικά αίτια (Belli-Pasqua, 2008).

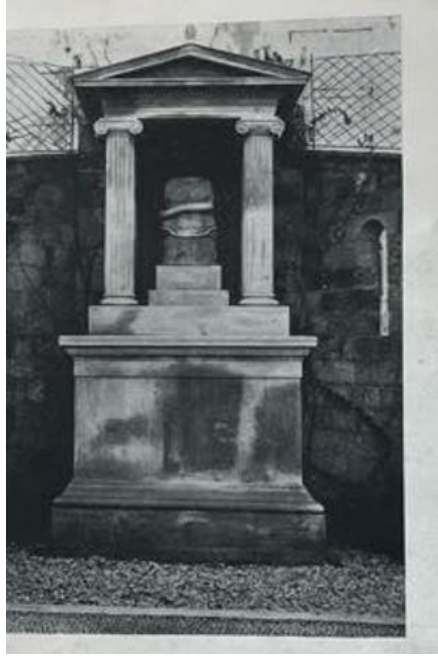
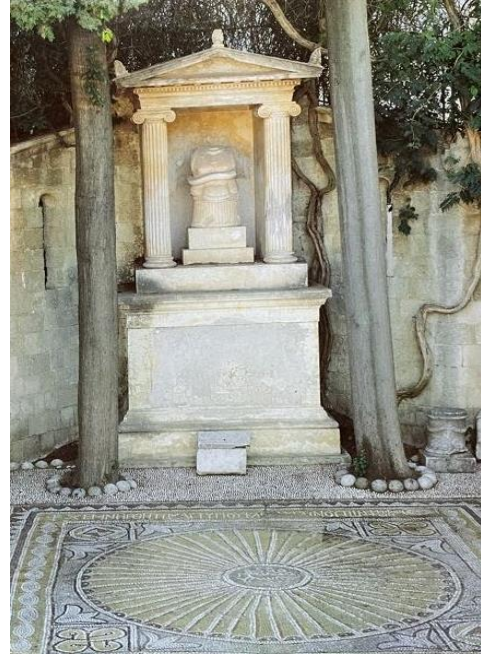
Εικόνα 7: A: Ο επιτάφιος ναῖσκος όπως συνομολογήθηκε με προσθήκες στο Αρχαιολογικό Μουσείο Ρόδου από την Ιταλική Αρχαιολογική υπηρεσία (Maiuri & Jacorich, 1928), B: Ο ναῖσκος εκτεθειμένος ανάμεσα σε δύο κυπαρίσσια (Κωνσταντινόπουλος, n.d.).

Τα στοιχεία στα οποία στηρίχτηκε η αναστήλωση του μνημείου παραμένουν μέχρι σήμερα άγνωστα και καθίσταται δύσκολο να διακριθούν ποια τμήματα είναι αρχαία και ποια νεότερες προσθήκες. Σύμφωνα με τον Κωνσταντινόπουλο, n.d., πρωτότυπη είναι μόνο η επίστεψη και το υπόλοιπο είναι ανακριβής συμπλήρωση και ανακατασκευή. Σε πρόσφατη ανασκαφή, ήρθε στο φως το θεμέλιο του ναῖσκου και η βάση του ποδίου του (Πατσιαδά, 2013).

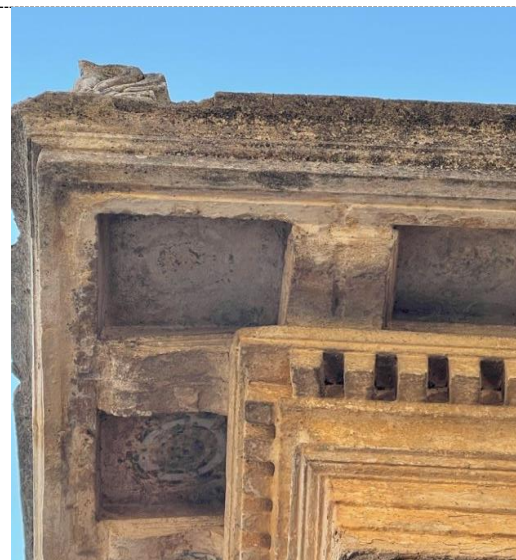
Εικόνα 11: Λεπτομέρεια των φατνωμάτων όπου διακρίνεται η διακόσμηση με ομόκεντρους κύκλους.

Τα τετράγωνα φατνώματα του οριζόντιου γείσου είναι διακοσμημένα εσωτερικά με ομόκεντρους κύκλους και φαίνεται να έφεραν ίχνη γραπτού διάκοσμου, απόχρωσης μπλε και κόκκινου, όπως μας μαρτυρείται από κάποια σημεία που έχουν διατηρηθεί (Εικ. 10-11). Επιπλέον, τα ίδια χρώματα έχουν χρησιμοποιηθεί στις πλάκες των δοκών μεταξύ των φατνωμάτων (Εικ. 12) και εσωτερικά της οροφής στις οριζόντιες ταινίες -σχηματίζοντας γραμμές με σχέδια και τελείες- οι οποίες καταλήγουν κλιμακωτά στον ουρανίσκο (Εικ. 13). Πάνω από το οριζόντιο γείσο, βρίσκεται η αετωματική επίστεψη ύψους 0,35 μ., που φέρει τρία ακρωτήρια, δύο στις γωνίες της στέγης και ένα στην κορυφή του οικοδομήματος (Hesberg, 1980; Πατσιαδά, 2013).

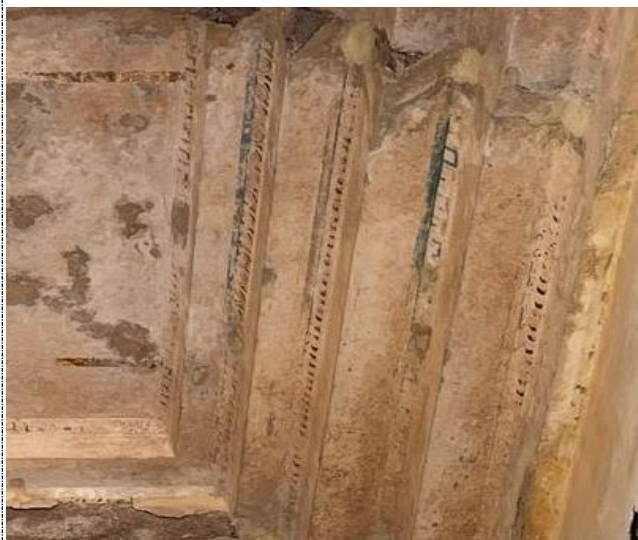
Εικόνα 13: Λεπτομέρεια της οροφής όπου διακρίνονται ίχνη γραπτού διάκοσμου στις οριζόντιες ταινίες.

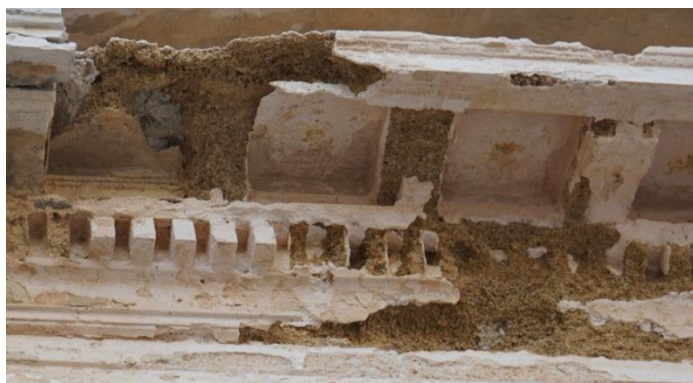
Τα υλικά κατασκευής της επίστεψης, είναι λίθος και κονίαμα επίχρισης λευκού, προς το κίτρινο, χρώματος (Εικ. 14).

Εικόνα 14: Λεπτομέρεια της επίστεψης όπου διακρίνονται τα υλικά δόμησης.

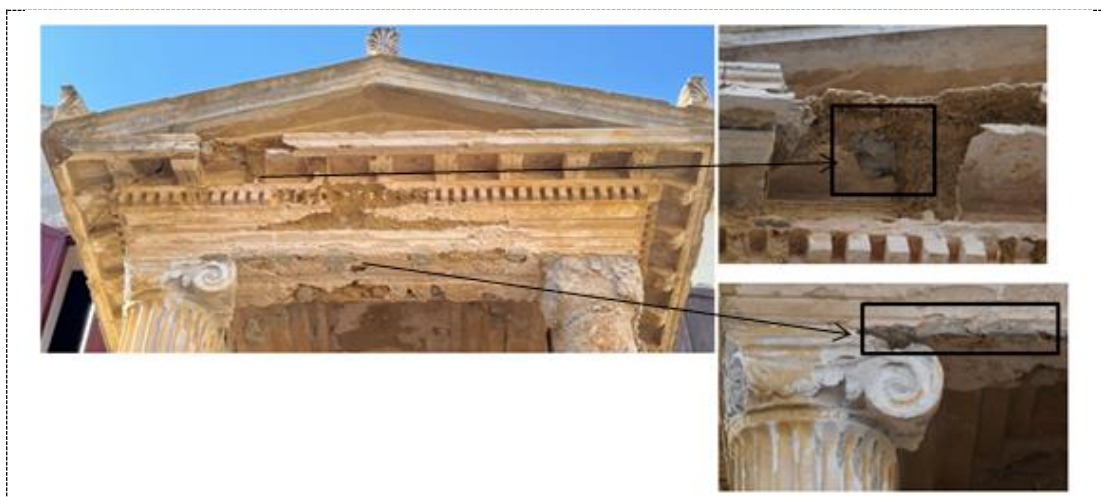
Εικόνα 22: Ύχνη από συμπληρώσεις στον θριγκό και το επιστύλιο του ναΐσκου.

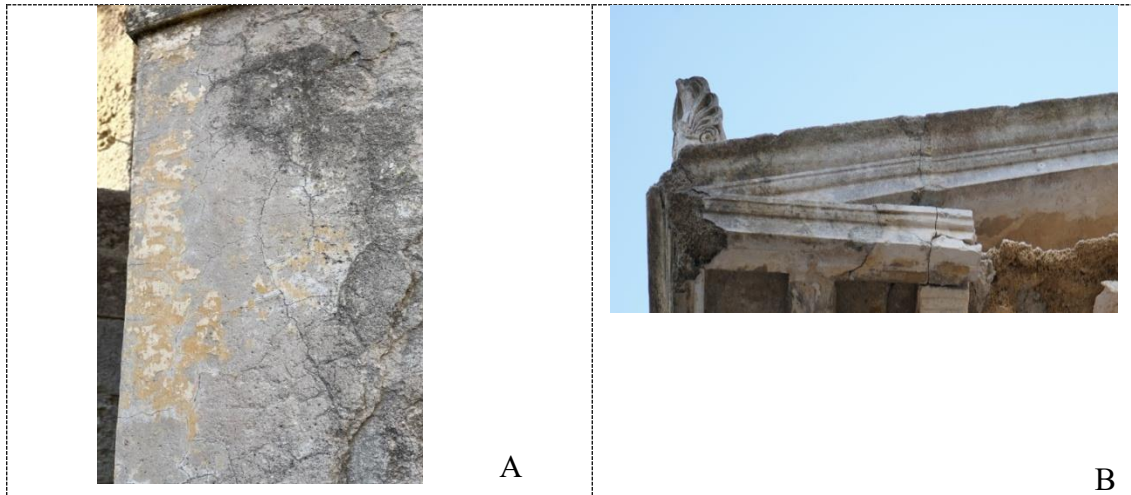
Εικόνα 23: Α: Πλέγμα ρωγμών στο πόδιο, Β: Κάθετες ρωγμές στο αέτωμα.

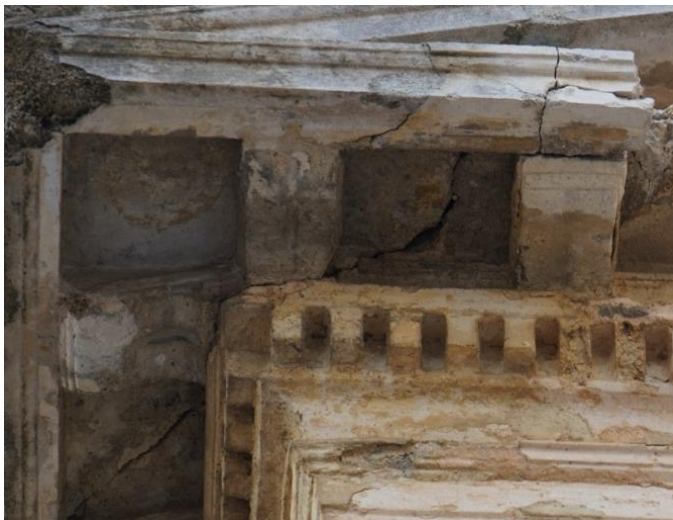
Θραύση παρατηρείται, όπως φαίνεται στον χάρτη παθολογίας (Σχ. 4), στην αριστερή πλευρά του οριζώντιου γείσου που διαπερνά διαγώνια τα φατνώματα (Εικ. 24).

Εικόνα 24: Θραύση του οριζώντιου γείσου.

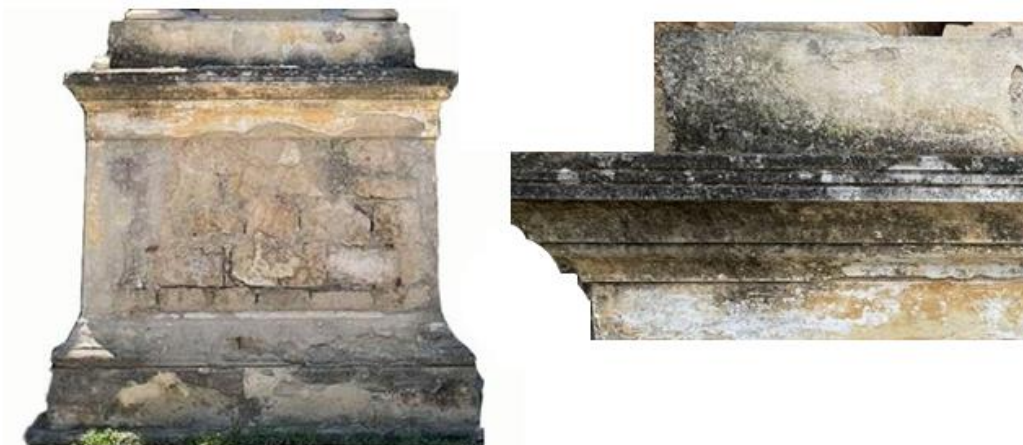
Εικόνα 25: Χρωματική αλλοίωση από βιολογικές και περιβαλλοντικές επικαθίσεις στο πόδιο του ναΐσκου.

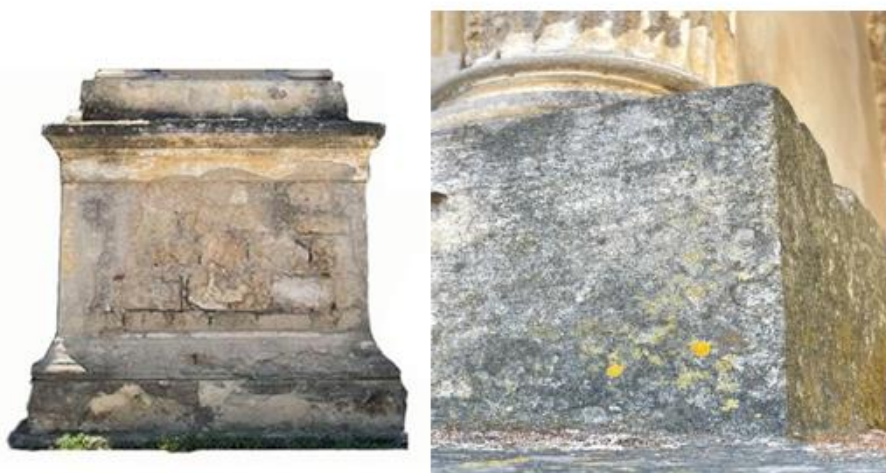
Εικόνα 26: Ανάπτυξη λειχήνων στο πόδιο και στη βάση όπου εδράζονται οι Ιωνικοί ημικίονες.

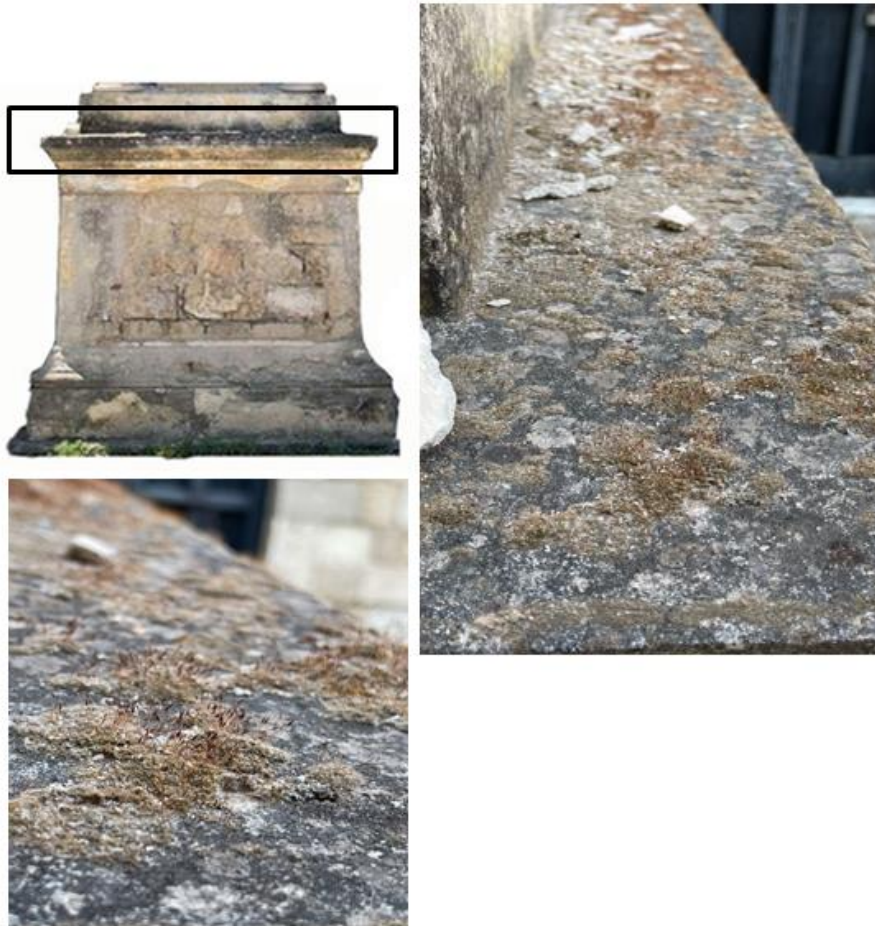
Εικόνα 27: Ανάπτυξη βρύων κατά μήκος της βάσης όπου εδράζονται οι Ιωνικοί ημικίονες.

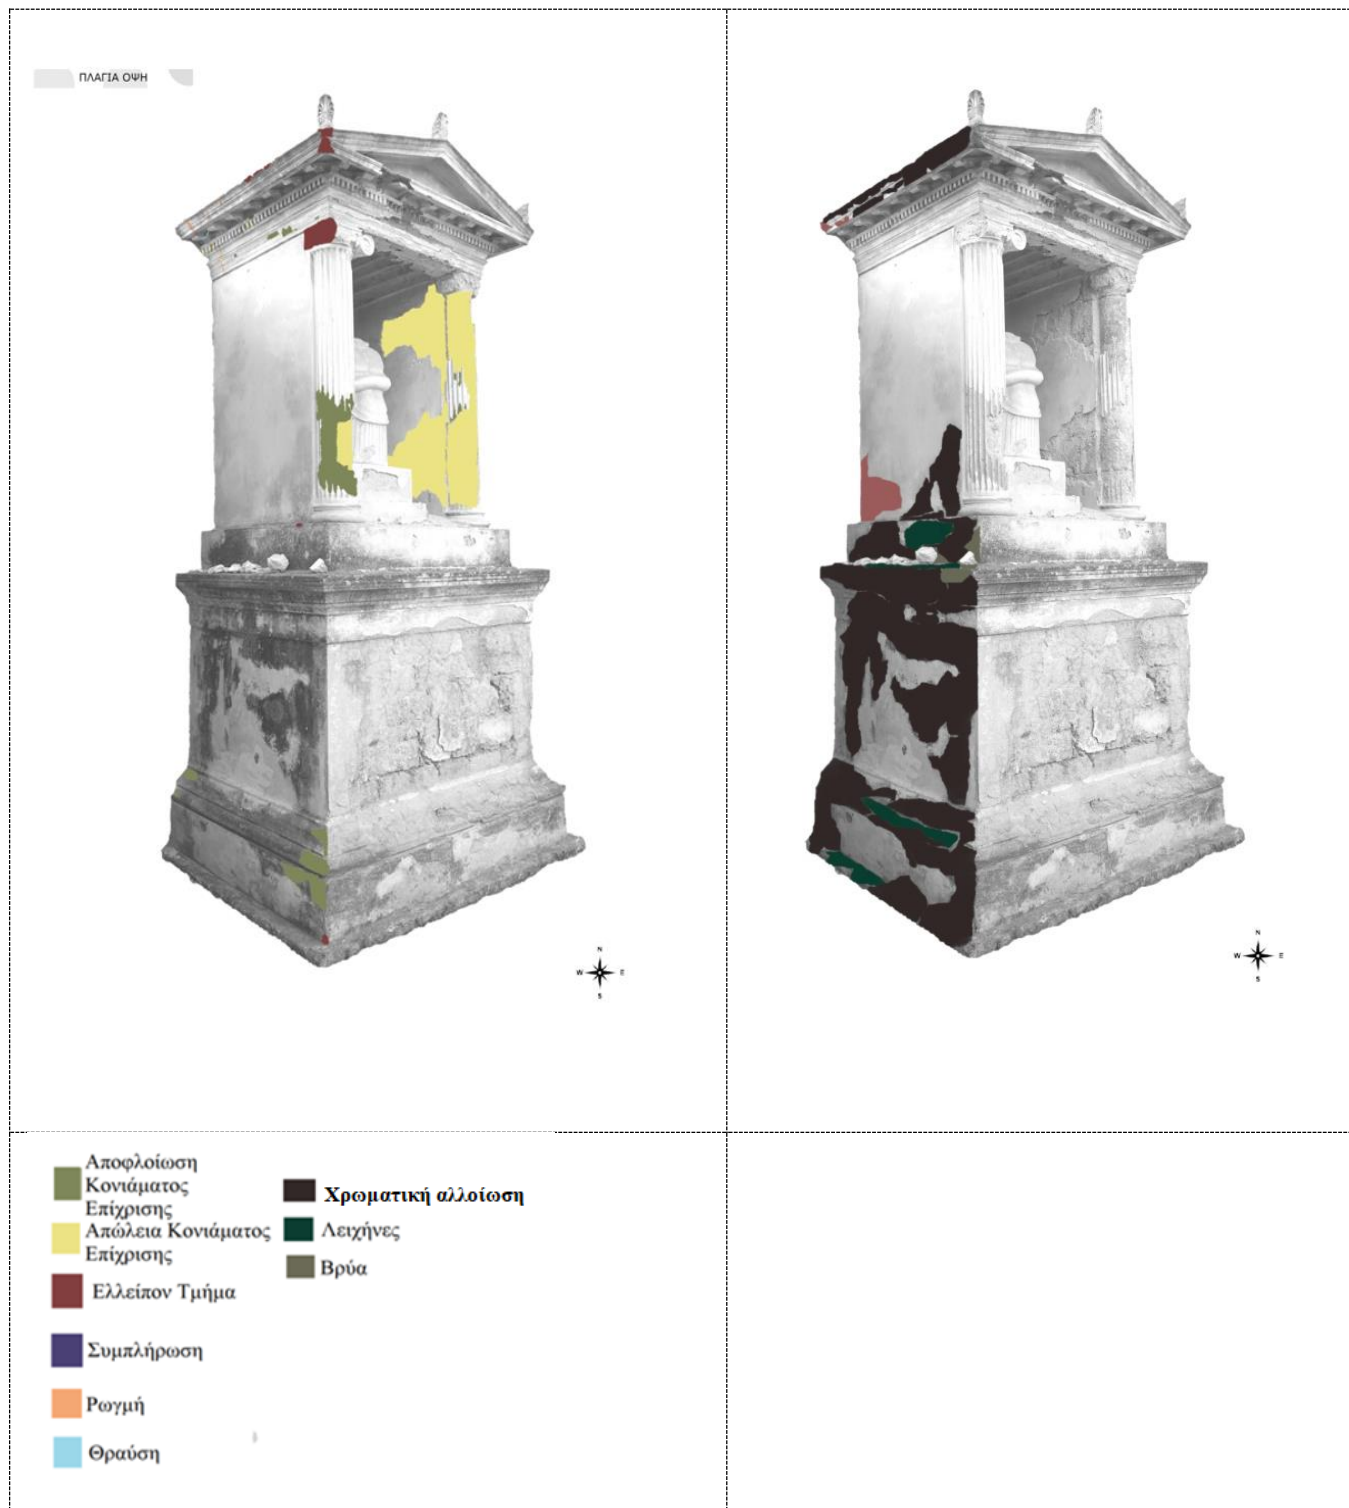
Στη αριστερή πλάγια όψη, η χαρτογράφηση που ακολουθεί (Σχ. 5), παρουσιάζει τις φθορές που φέρει το μνημείο από την εξωτερική αριστερή πλευρά και εσωτερικά του δεξιού πλάγιου τοίχου της ορθογώνιας εσοχής.

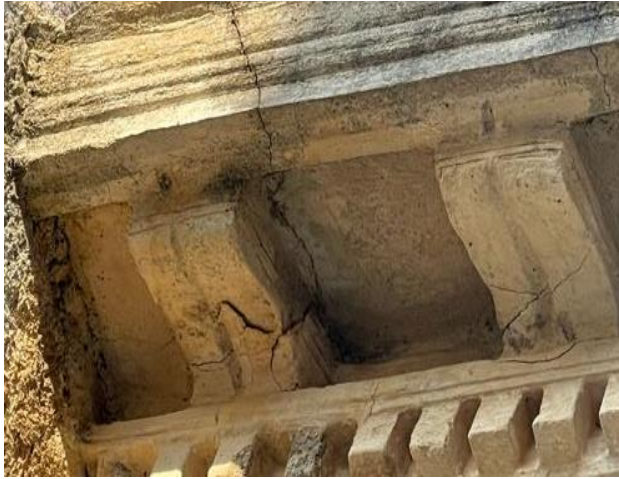
Στην πλάγια από τα αριστερά όψη, παρατηρούνται ρωγμές στο οριζόντιο γείσο, οι οποίες έχουν προκληθεί πιθανώς από το βάρος των υλικών και διαπερνούν κάθετα τις πλάκες των δοκών μεταξύ των φατνωμάτων (Εικ. 31).

Εικόνα 31: Λεπτομέρεια της πλάγιας από τα αριστερά όψης του γείσου όπου έχουν προκληθεί ρωγμές.

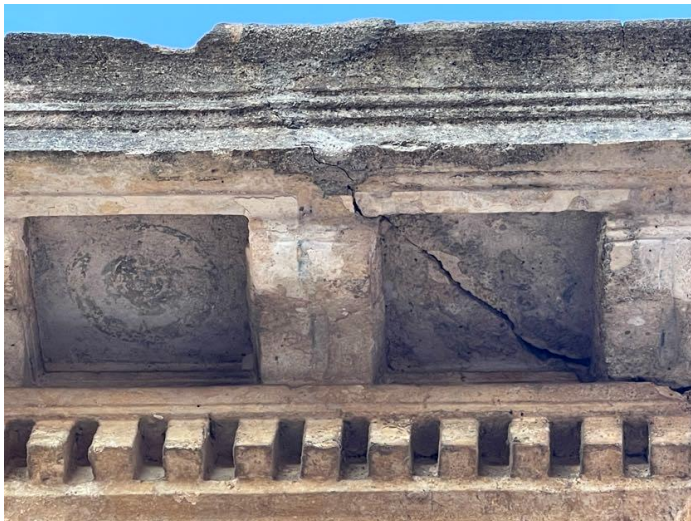
Όπως και στην πρόσθια όψη, στο οριζόντιο γείσο, έχει προκληθεί θραύση η οποία διαπερνά διαγώνια τα φατνώματα (Εικ. 32).

Εικόνα 32: Θραύση του οριζόντιου γείσου, όπως φαίνεται από την πλάγια αριστερή όψη.

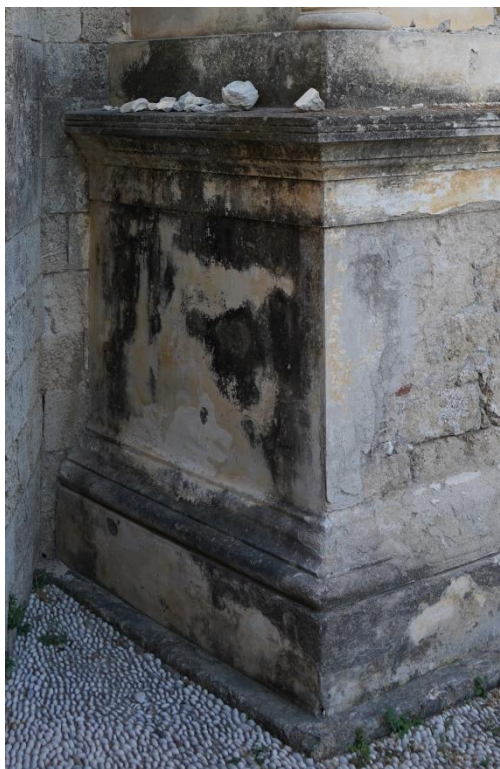
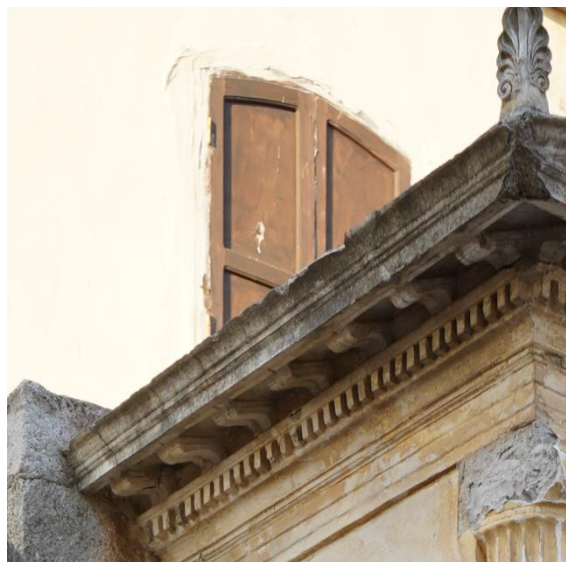
Χρωματική αλλοίωση (μαύρου-καφέ χρώματος) στα κονιάματα του πόδιου, της βάσης όπου εδράζονται οι ημικίονες Ιωνικού ρυθμού (Εικ. 33Α) και στο αέτωμα έχει προκληθεί από βιολογικές και περιβαλλοντικές- ατμοσφαιρικές επικαθίσεις (Εικ. 33Β).

Εικόνα 33: Α: Πλάγια από τα αριστερά όψη του πόδιου, όπου παρατηρείται χρωματική αλλοίωση των κονιαμάτων, Β: Πλάγια από τα αριστερά όψη του αετώματος, όπου παρατηρείται χρωματική αλλοίωση των κονιαμάτων.

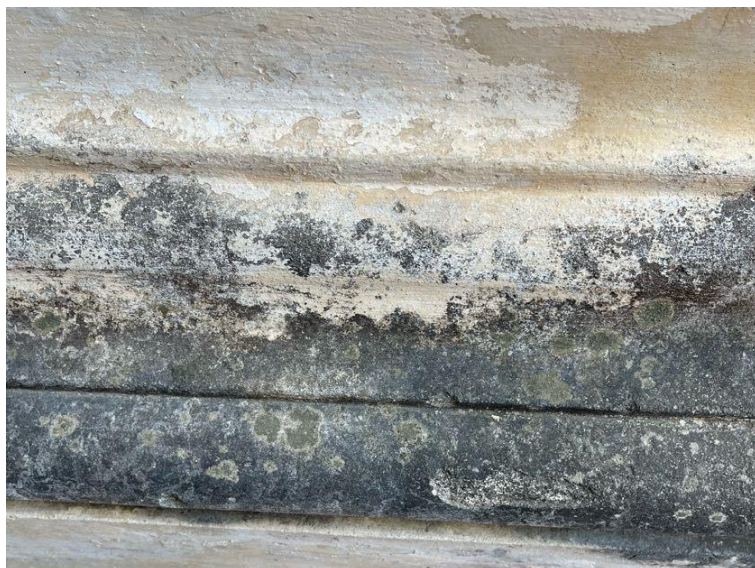
Εικόνα 34: Λεπτομέρεια της βάσης του πόδιου όπου παρατηρείται ανάπτυξη λειχήνων (πλάγια- αριστερή όψη).

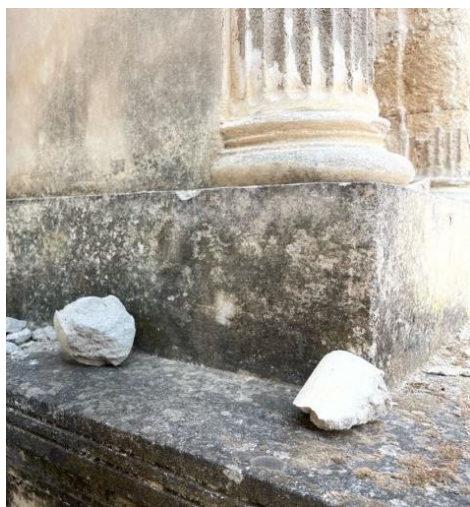
Ανάπτυξη βρύων, εντοπίζεται κυρίως κατά μήκος της βάσης όπου εδράζονται οι ημικίονες (Εικ. 35).

Εικόνα 35: Ανάπτυξη βρύων κατά μήκος της βάσης όπου εδράζονται οι Ιωνικοί ημικίονες (πλάγια- αριστερή όψη).

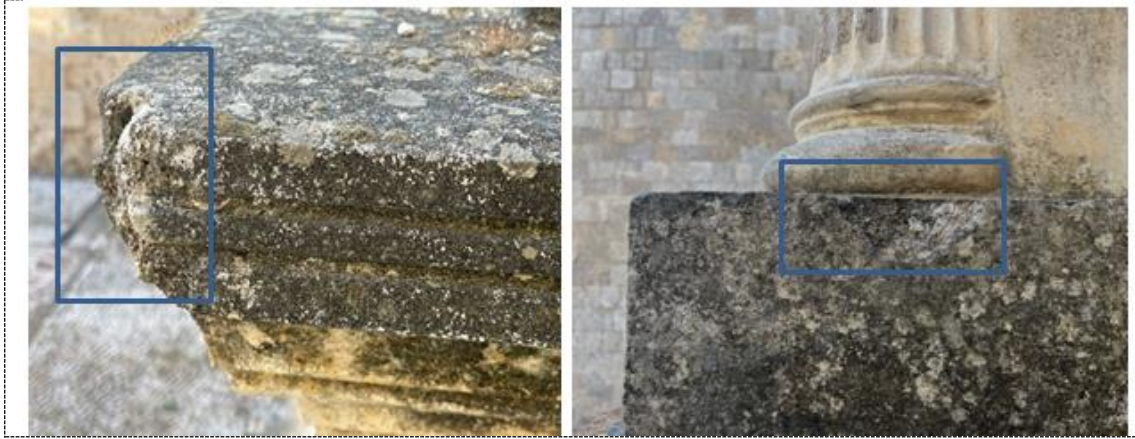
Εικόνα 36: Απώλεια υλικού από τη βάση όπου εδράζονται οι Ιωνικοί ημικίονες (πλάγια από τα δεξιά όψη).

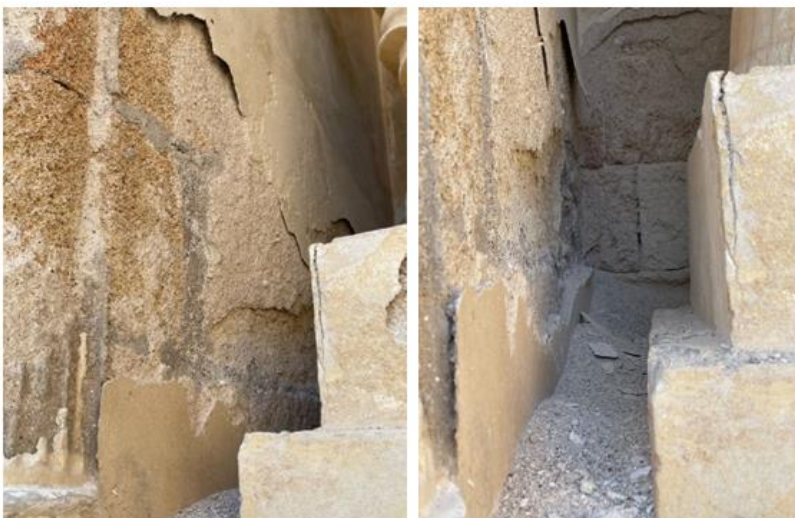
Το κονίαμα επίχρισης του αριστερού πλάγιου τοίχου της ορθογώνιας εσοχής και του ημικίονα, παρουσιάζει την μεγαλύτερη απώλεια, καθώς, όπως φαίνεται στην Εικόνα 37, ένα μεγάλο ποσοστό έχει αποκολληθεί και θρυμματιστεί, ενώ σε μερικά σημεία έχει ανασηκωθεί από το υπόστρωμα (Εικ. 37).

Εικόνα 37: Απώλεια και αποκόλληση-ανασήκωση του κονιάματος επίχρισης από το υπόστρωμα του αριστερού πλάγιου τοίχου και ημικίονα.

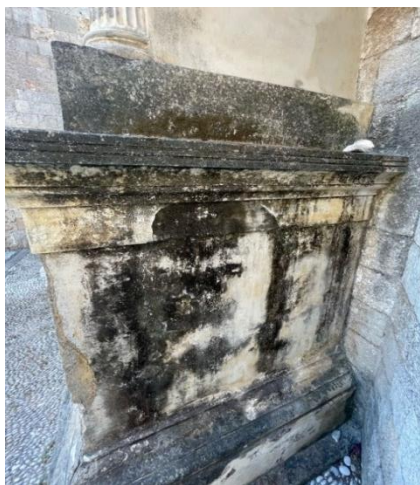
Στην πλάγια δεξιά όψη, όπως απεικονίζεται στην χαρτογράφηση (Σχ. 6), η επιφάνεια των κονιαμάτων του πόδιου, της βάσης του καθώς και της βάσης όπου εδράζονται οι Ιωνικοί ημικίονες, καλύπτεται από βιολογικές και περιβαλλοντικές-ατμοσφαιρικές επικαθίσεις με αποτέλεσμα τη χρωματική αλλοίωση των κονιαμάτων (Εικ. 39).

Εικόνα 39: Πλάγια από τα δεξιά όψη του πόδιου, όπου παρατηρείται χρωματική αλλοίωση από βιολογικές και περιβαλλοντικές επικαθίσεις.

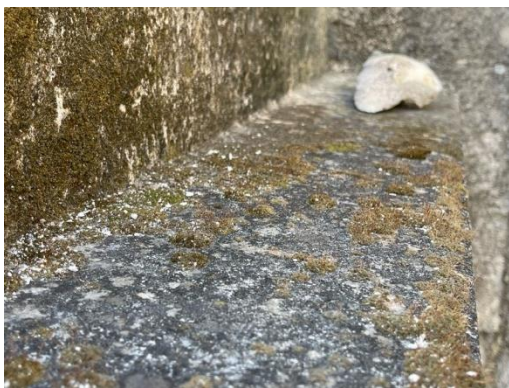
Ανάπτυξη βρύων, εντοπίζεται στη βάση όπου εδράζονται οι Ιωνικοί ημικίονες (Εικ. 41).

Εικόνα 41: Ανάπτυξη βρύων κατά μήκος της βάσης, όπου εδράζονται οι Ιωνικοί ημικίονες (πλάγια δεξιά όψη).

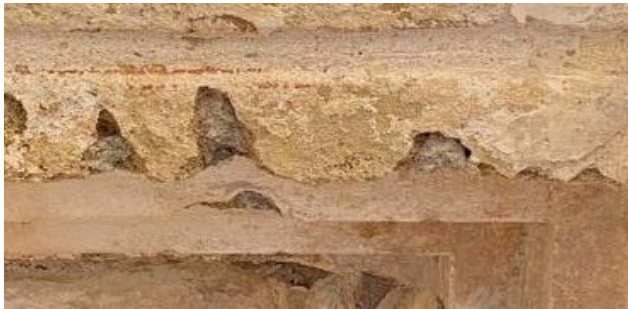
Απώλεια υλικού (λίθου και κονιάματος επίχρισης), εντοπίζεται κατά μήκος του επιστυλίου, στα σημεία όπου δεν παρατηρείται μεταγενέστερη συμπλήρωση (Εικ.42).

Εικόνα 42: Λεπτομέρεια του επιστυλίου, όπου παρατηρείται ελλείπον τμήμα.

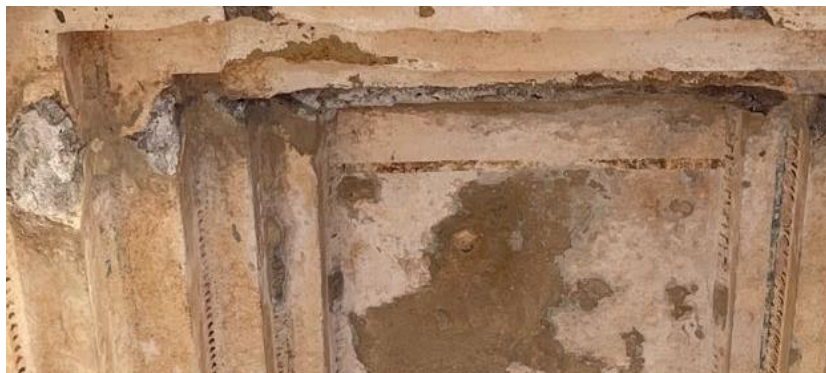
Αποφλοίωση του κονιάματος εσωτερικά της οροφής παρατηρείται στις οριζόντιες ταινίες (Εικ. 44).

Εικόνα 44: Λεπτομέρεια του εσωτερικού της οροφής, όπου παρατηρείται αποφλοίωση του κονιάματος επίχρσις.

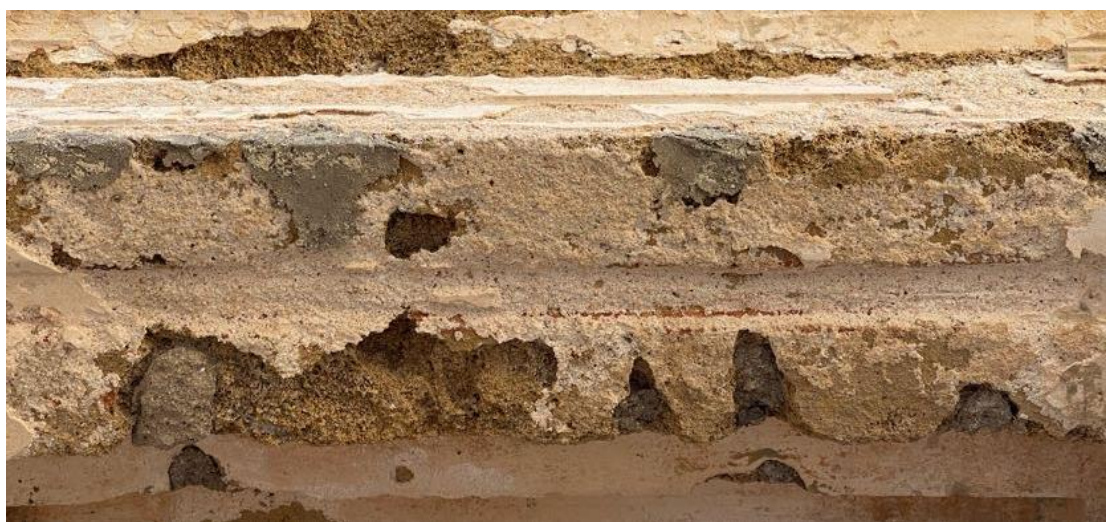
Εικόνα 45: Λεπτομέρεια του επιστυλίου, όπου παρατηρούνται μεταγενέστερες συμπληρώσεις.

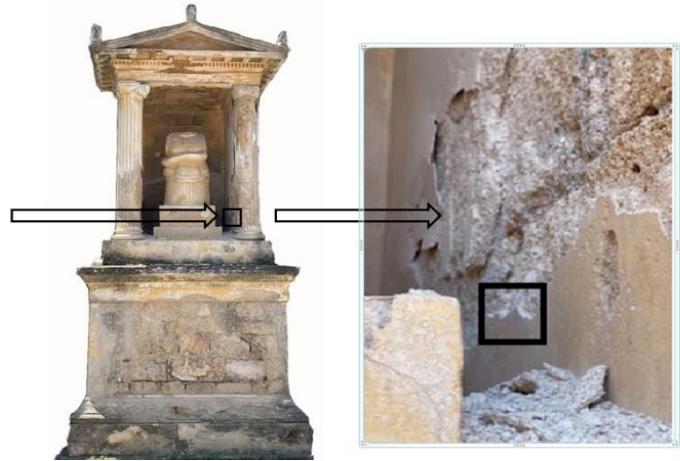
<p>Το δείγμα επιχρίσματος από το εσωτερικό του δεξιού πλάγιου τοίχου αποσπάστηκε με τη χρήση μικροεργαλείων χειρός.</p>
<p>ΔΚ4</p>	<p>Δείγμα κονιάματος των αρμών από τον δεξιό ημικίονα.</p>

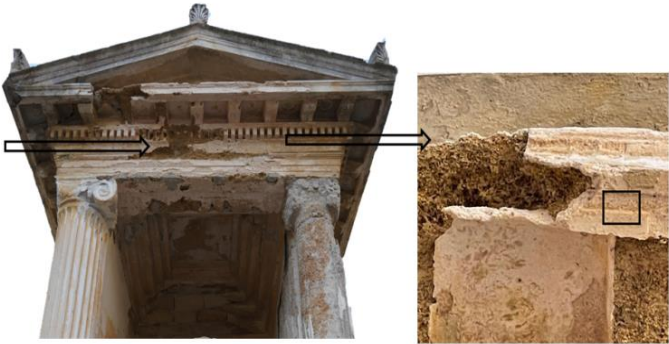
<p>Το δείγμα επιχρίσματος του θριγκού συλλέχθηκε από θραύσμα ήδη αποσπασμένου τμήματος (Εικ. 46).</p>
<p>ΔΛ1</p>	<p>Δείγμα λίθου από τον θριγκό (οριζόντιο γείσο).</p>

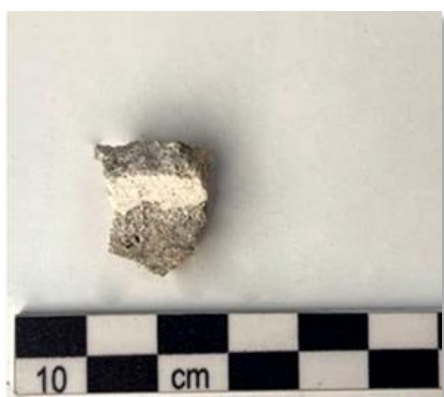
Το δείγμα με κωδικό ΔΚ1 είναι κονίαμα επίχρισης δύο στρωμάτων (τελικό-εξωτερικό και εσωτερικό στρώμα), προερχόμενο από τον αριστερό Ιωνικού ρυθμού ημικίονα (Εικ. 49).

Εικόνα 49: Φωτογράφιση δείγματος ΔΚ1 υπό κλίμακα.

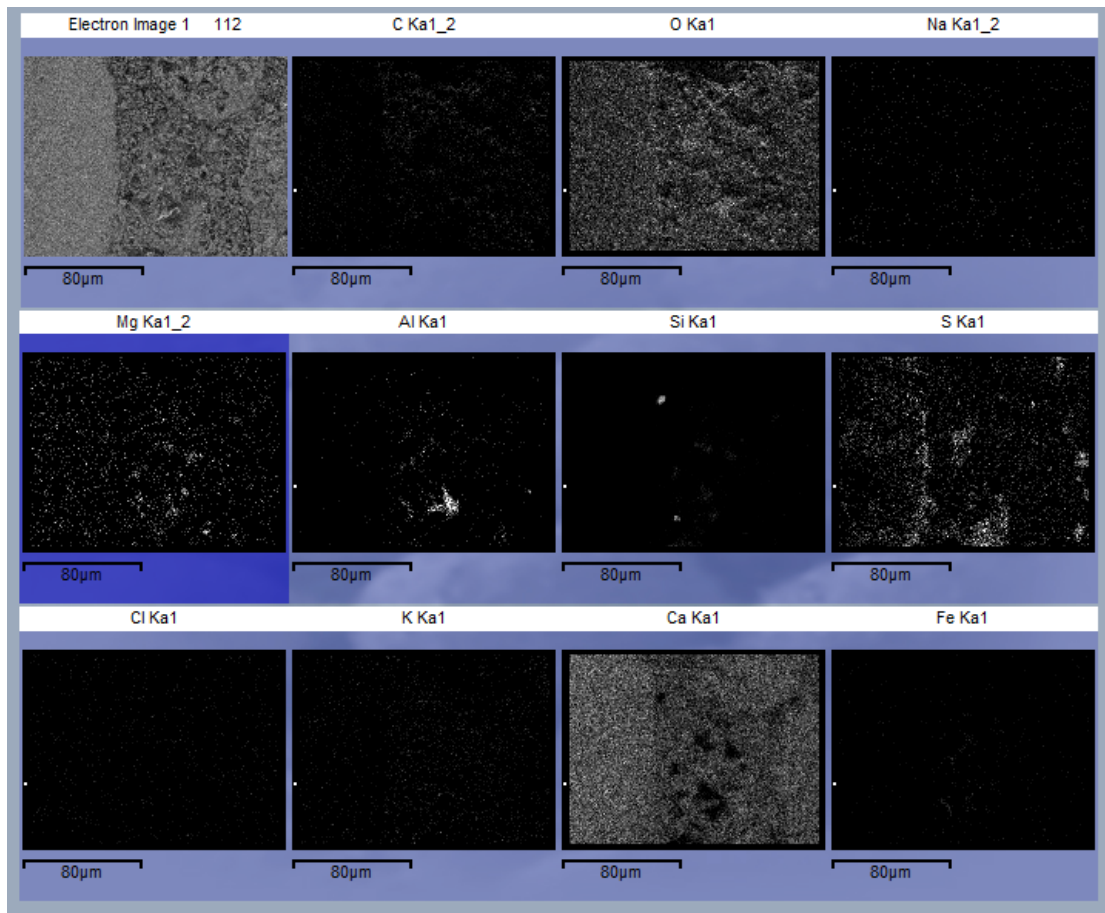
Εικόνα 56: Κατανομή των στοιχείων της περιοχής του δείγματος ΔΚ1 της Εικόνας 55Α (εσωτερικό στρώμα επίχρσισης).

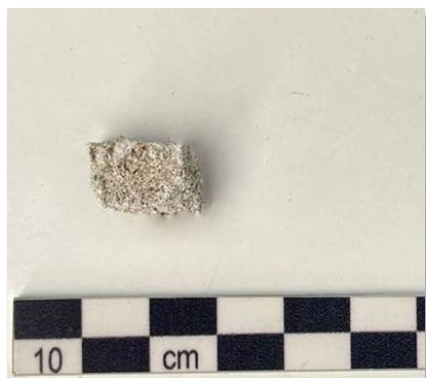
Το δείγμα με κωδικό ΔΚ2 είναι κονίαμα, προερχόμενο από το κιονόκρανο του Ιωνικού ημικίονα (Εικ. 57).

Εικόνα 57: Φωτογράφιση δείγματος ΔΚ2 υπό κλίμακα.

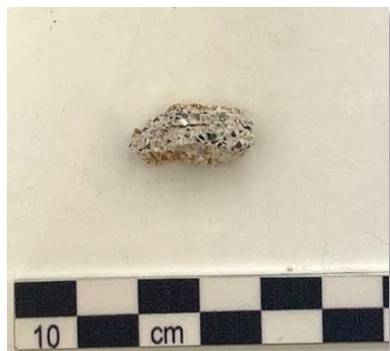
Το δείγμα με κωδικό ΔΚ4 πρόκειται για κονίαμα δόμησης προερχόμενο από τον δεξιό Ιωνικού ρυθμού ημικίονα (Εικ. 67).

Εικόνα 67: Φωτογράφιση δείγματος ΔΚ4 υπό κλίμακα.

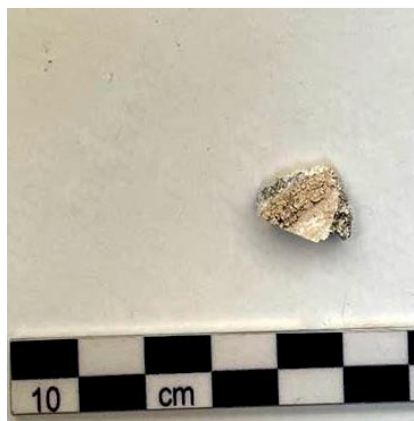
Το δείγμα με κωδικό ΔΚ6 είναι κονίαμα επίχρισης δύο στρωμάτων (εσωτερικό και εξωτερικό) με τελικό φινίρισμα- χρωστική, προερχόμενο από τη βάση του πόδιου (Εικ. 75).

Εικόνα 75: Φωτογράφιση δείγματος ΔΚ6 υπό κλίμακα.

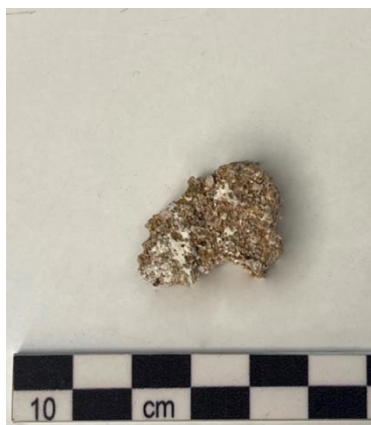
Το δείγμα με κωδικό ΔΚ7, προέρχεται από το πόδιο και αποτελείται από δύο στρώματα επίχρισης (εσωτερικό και εξωτερικό) (Εικ. 80).

Εικόνα 80: Φωτογράφιση δείγματος ΔΚ7 υπό κλίμακα.

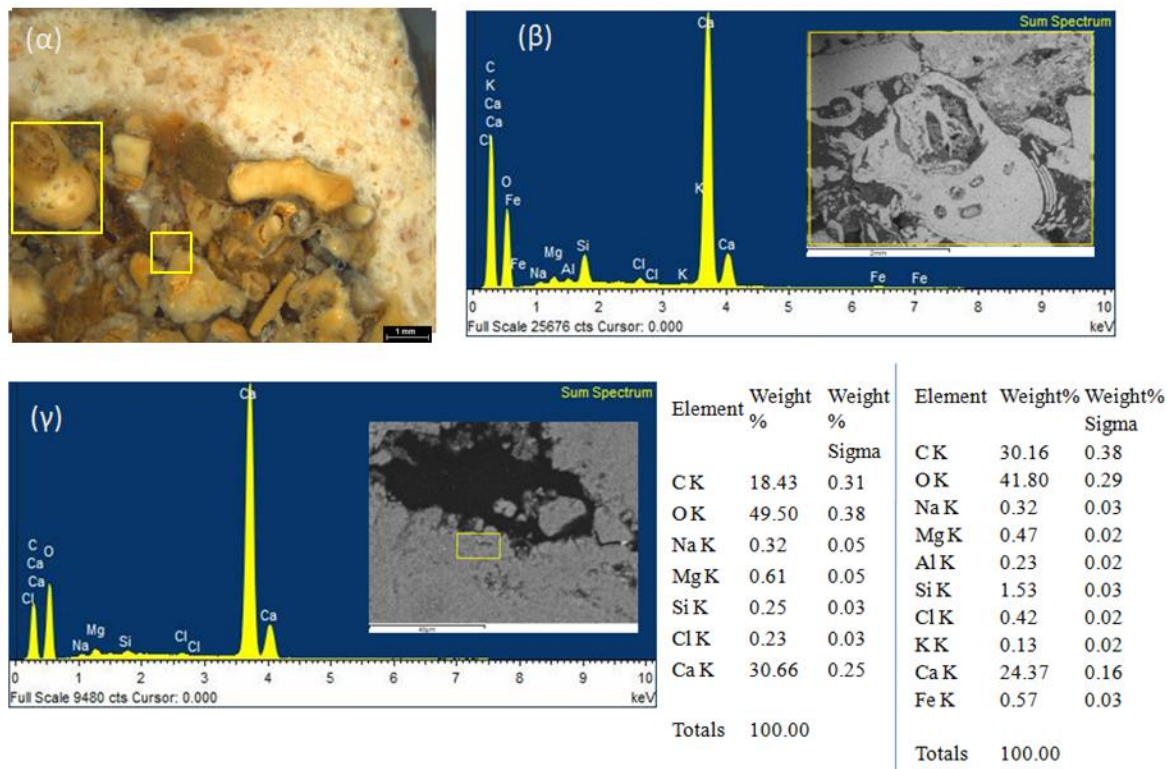
Εικόνα 88: Α: μεγέθυνση x1,2 στιλπνής τομής του δείγματος ΔΛ1, Β: μεγέθυνση x30 στο SEM-EDS και στοιχειακή ανάλυση της περιοχής, Γ: μεγέθυνση x1300 στο SEM-EDS του συνδετικού υλικού και στοιχειακή ανάλυση της περιοχής.

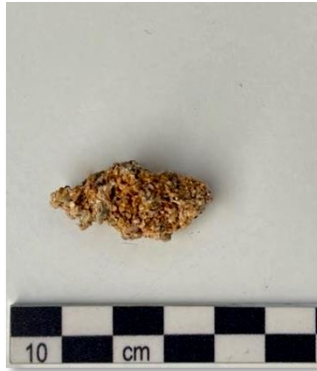
Δείγμα με κωδικό ΔΛ2: Πρόκειται για λίθο προερχόμενο από τον δεξιό ημικίονα Ιωνικού ρυθμού (Εικ. 90).

Εικόνα 90: Φωτογράφιση δείγματος ΔΛ2 υπό κλίμακα.
