**ΔΙΔΡΥΜΑΤΙΚΟ
ΠΡΟΓΡΑΜΜΑ ΜΕΤΑΠΤΥΧΙΑΚΩΝ ΣΠΟΥΔΩΝ
«ΝΕΕΣ ΤΕΧΝΟΛΟΓΙΕΣ ΣΤΗ ΝΑΥΤΙΛΙΑ ΚΑΙ ΤΙΣ ΜΕΤΑΦΟΡΕΣ»**

*Βελτιστοποίηση της διαδικασίας επιθεώρησης του χώρου σαρώσεως (οχετού
σαρώσεως και εμβόλων) δίχρονων αργόστροφων πετρελαιομηχανών
εμπορικών πλοίων*

*Optimization of the inspection of the scavenging area (scavenging manifold
and under piston area) of two-stroke slow-speed merchant marine diesel
engines*

ΔΙΑΤΡΙΒΗ

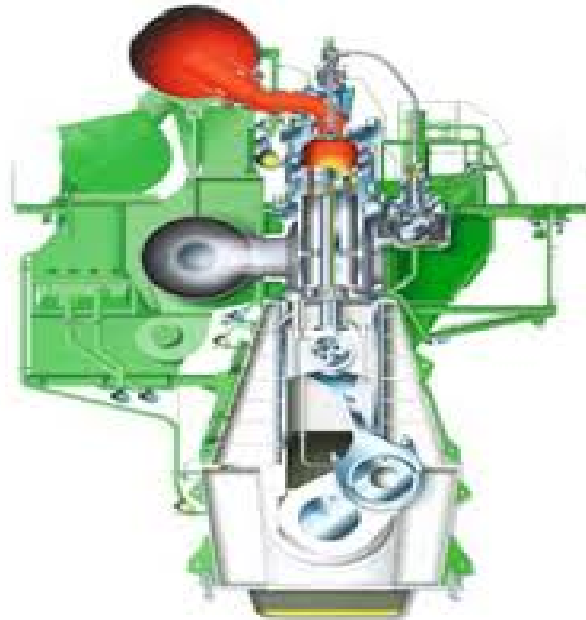
Εικόνα 2. Διάταξη δίχρονης αργόστροφης ναυτικής πετρελαιομηχανής MAN B&W σε τομή
[Πηγή: Maritimeexpert.files.wordpress.com]

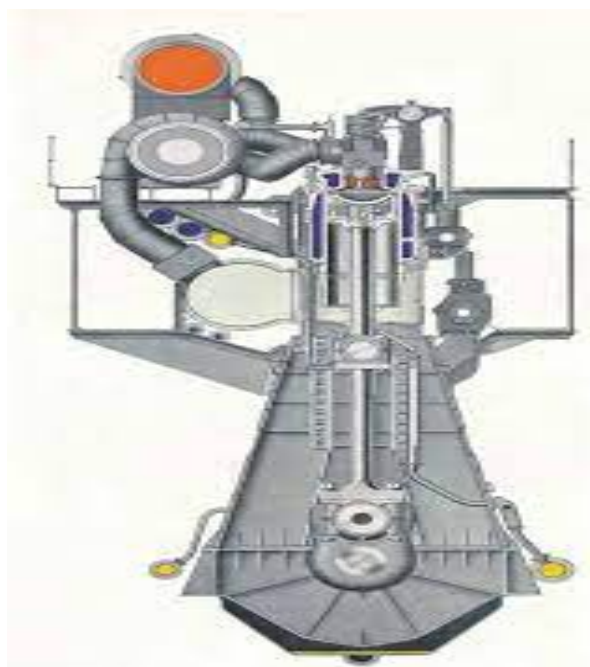
Εικόνα 3. Διάταξη δίχρονης αργόστροφης ναυτικής πετρελαιομηχανής Sulzer σε τομή
[Πηγή: CIMAC]

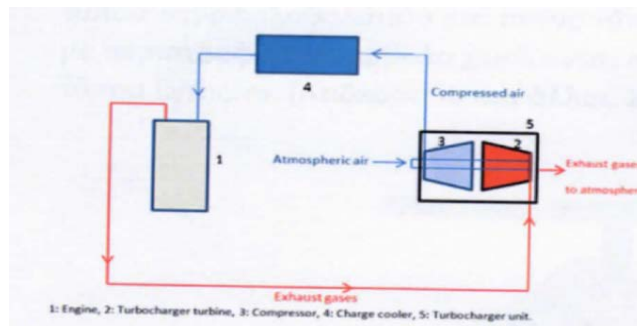
Εικόνα 7. Κύκλος λειτουργίας των αερίων στον στροβιλοϋπερπληρωτή
[Πηγή: Scecas]

3. Κίνηση από στρόβιλο καυσαερίων. Αποτελεί τον πλέον διαδεδομένο τρόπο υπερπλήρωσης και καλείται στροβιλοϋπερπλήρωση. Ο κύκλος λειτουργίας της απεικονίζεται στην κάτωθι εικόνα 7 ενώ στην κάτωθι εικόνα 8 απεικονίζεται η διάταξη ενός στροβιλοϋπερπληρωτή σε τομή. Μπορεί να είναι είτε μονοβάθμια είτε διβάθμια, με ή χωρίς ενδιάμεση ψύξη αέρα. [(Λαζάρου Χ. Κλιάνη και άλλοι, 2017)]

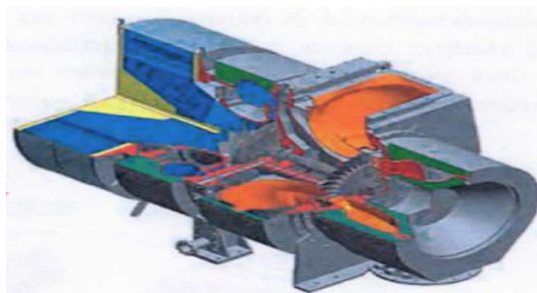
Εικόνα 8. Διάταξη στροβιλοϋπερπληρωτή σε τομή
[Πηγή: Burakmarin]

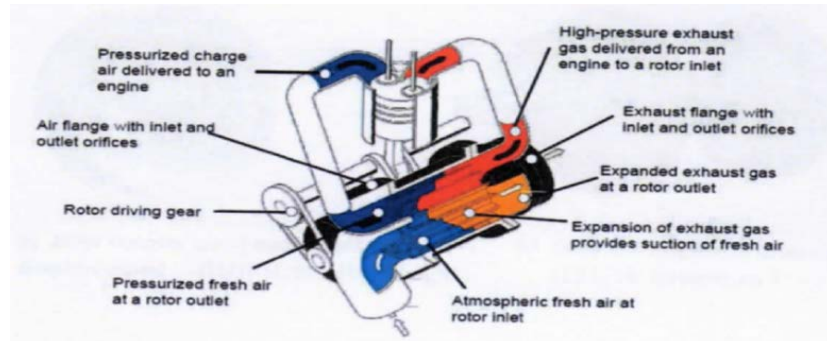
Εικόνα 9. Συμπιεστής τύπου Comprex
[Πηγή: Researchgate]

4. Συμπύεση μέσω κύματος πίεσης ο οποίος προέρχεται από την απομόνωση του καυσαερίου σε δρομέα με πτερύγια (σύστημα Comprex της εταιρείας Brown Boveri & Co. Ltd όπως απεικονίζεται στην κάτωθι εικόνα 9). [(Λαζάρου Χ. Κλιάνη και άλλοι,2017)]

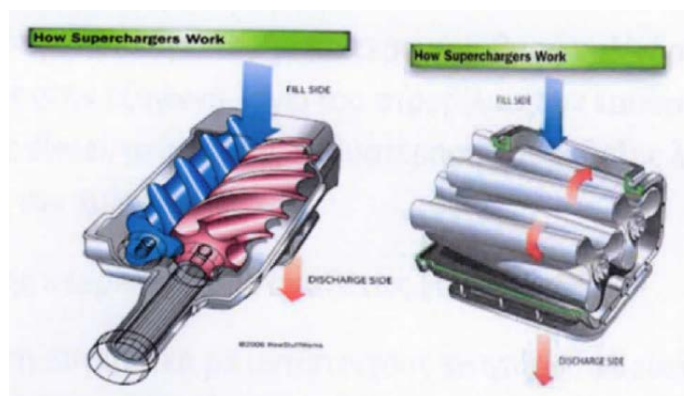
Εικόνα 10. Δεξιά συμπιεστής τύπου Root και αριστερά συμπιεστής τύπου Lysholm
[Πηγές: Howstuffworks και Mechanicalbooster]

A) Στους συμπιεστές θετικής εκτοπίσεως με παλινδρομικό ή περιστρεφόμενο έμβολο. Οι συμπιεστές με παλινδρομικό έμβολο υποδιαιρούνται κυρίως στους εμβολοφόρους, στους τύπου στροφαλοθαλάμου και στους ταλαντευόμενων πτερυγίων. Οι συμπιεστές με περιστρεφόμενο έμβολο χωρίζονται στους λοβοειδής τύπου Roots (κάτωθι εικόνα 10) και στους κοχλιοειδής τύπου Lysholm (κάτωθι εικόνα 10). [(Λαζάρου Χ. Κλιάνη και άλλοι,2017)]

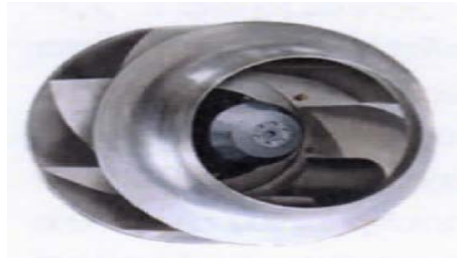
B) Στους συμπιεστές δυναμικής ροής. Αυτοί μπορεί να είναι φυγοκεντρικής ροής όπως απεικονίζεται στην κάτωθι εικόνα 11 και αξονικής ή ακτινικής ροής όπως απεικονίζεται στην κάτωθι εικόνα 12. [(Λαζάρου Χ. Κλιάνη και άλλοι,2017)]

Εικόνα 11. Φυγοκεντρικός συμπιεστής
[Πηγή: Marineinsight]

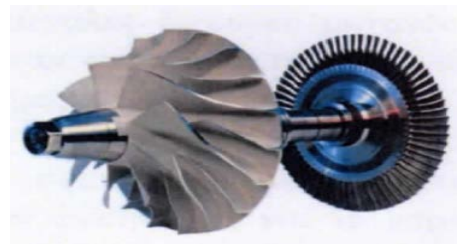
Εικόνα 12. Αξονικός συμπιεστής
[Πηγή: Sysnec.ro]

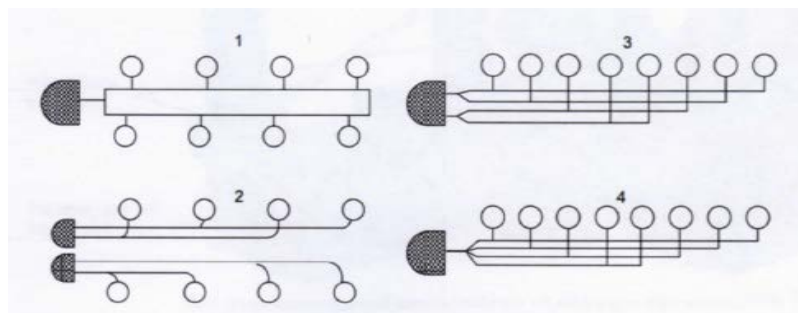
Εικόνα 14. Μέθοδοι στροβιλοϋπερπλήρωσης : 1.Constant pressure, 2.Impulse, 3.Pulse converter, 4.Multi-pulse system

Στην κάτωθι εικόνα 14 απεικονίζονται σε σκαρίφημα οι άνωθεν αναφερόμενοι μέθοδοι.

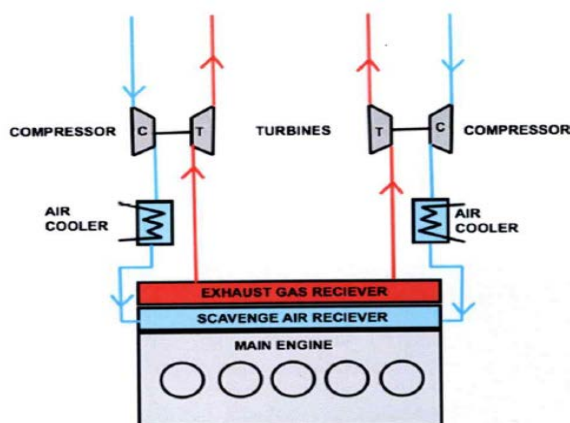
Εικόνα 15. Διάγραμμα στροβιλοϋπερπληρωτών σε παράλληλη διάταξη

Η παράλληλη διάταξη, όπως απεικονίζεται στην κάτωθι εικόνα 15, αποτελείται από δύο (ή και περισσότερους) πανομοιότυπους στροβιλοϋπερπληρωτές οι οποίοι συνδέονται παράλληλα με τον κοινό συλλέκτη εξαγωγής καυσαερίων. Αφού οι στροβιλοϋπερπληρωτές είναι πανομοιότυποι (ίδιο μέγεθος και ίδια ισχύ), μοιράζονται εξίσου το φορτίο.

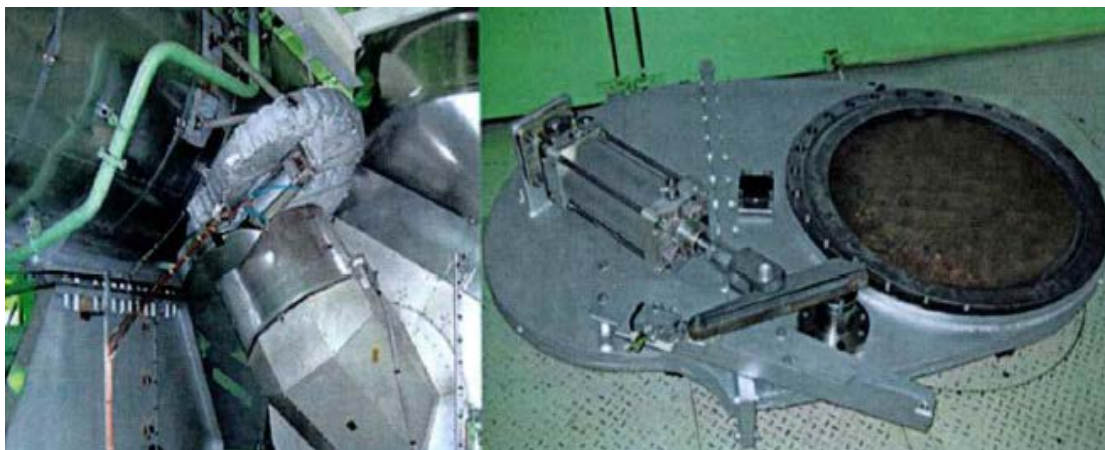
Εικόνα 16. Διάταξη διακοπής λειτουργίας στροβιλοϋπερπληρωτών σε παράλληλη διάταξη με σύρτες

Μία τέτοια διάταξη με σύρτες απεικονίζεται στην κάτωθι εικόνα 16.

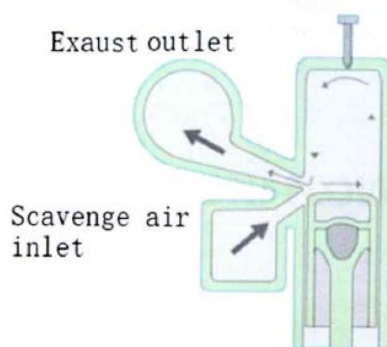
Εικόνα 17. Διάταξη Σάρωσης βρόγχου (ανάστροφη)

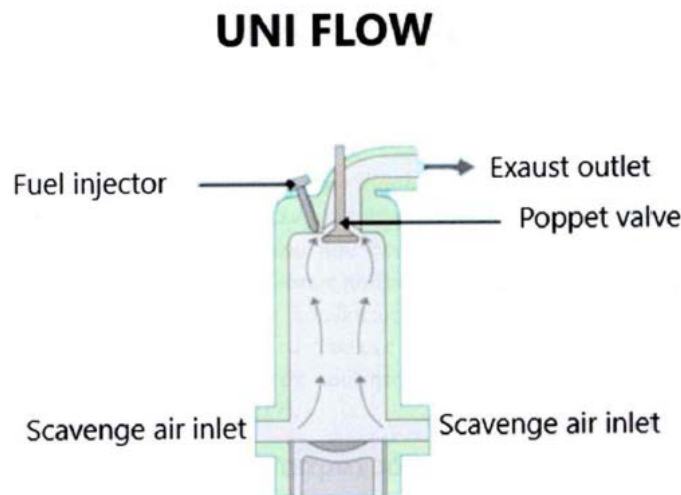
Εικόνα 18. Διάταξη Σάρωσης κατά μια κατεύθυνση
[Πηγή: Marine engineers knowledge]

κατά την οποία υπάρχουν περισσότερες από μία). Στην κάτωθι εικόνα 18 απεικονίζεται η διάταξη καθώς και η πορεία την οποία ακολουθεί ο αέρας.

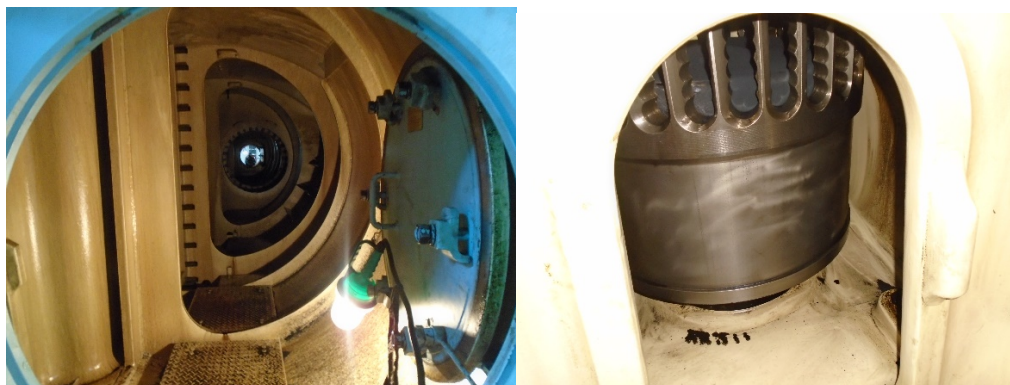
Ο χώρος σαρώσεως των δίχρονων αργόστροφων πετρελαιομηχανών εμπορικών πλοίων, όπως απεικονίζεται στην κάτωθι εικόνα 19, είναι ένας κλειστός χώρος (εύκολα προσβάσιμος όταν και όποτε καταστεί αναγκαίο, όταν η μηχανή είναι εκτός λειτουργίας) και συνεπώς η είσοδος σε αυτόν είτε για εργασία π.χ. καθαρισμός, αντικατάσταση εξαρτημάτων, είτε για επιθεώρηση π.χ. εμβόλων, χιτωνίων των κυλίνδρων, αποτελεί είσοδο σε κλειστό χώρο (enclosed space entry) κάτι που σημαίνει ότι ο βαθμός επικινδυνότητας είναι αρκετά αυξημένος. Το εκάστοτε προσωπικό του μηχανοστασίου ενδέχεται είτε από απειρία, είτε από υπερβολική εξοικείωση, είτε ακόμα και από ελλιπή εκπαίδευση, να παραβλέπει τις σχετικές οδηγίες τόσο των κατασκευαστών των μηχανών όσο και των διεθνών οργανισμών π.χ. IMO, SOLAS με αποτέλεσμα σε ορισμένες περιπτώσεις να προκληθούν ατυχήματα ακόμα και απώλεια της ίδιας της ανθρώπινης ζωής. Στη συνέχεια του κεφαλαίου θα αναλυθούν οι

Εικόνα 19. Χώρος Σαρώσεως δίχρονων αργόστροφων πετρελαιομηχανών εμπορικών πλοίων
[Πηγή: Προσωπικό αρχείο συγγραφέα]

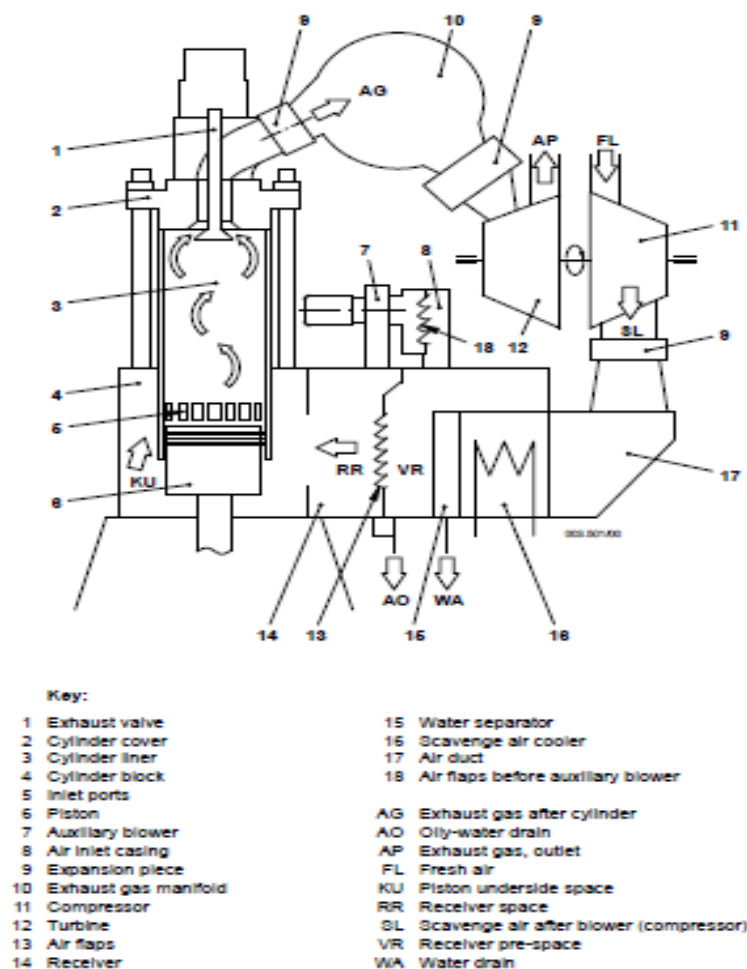
Διάγραμμα 1. Διάγραμμα (σκαρίφημα) διάταξης χώρου σαρώσεως

Προκειμένου να κατανοήσουμε πλήρως την διάταξη του χώρου και των προς επιθεώρηση εξαρτημάτων, απεικονίζεται κάτωθι το σχετικό διάγραμμα 1, στο οποίο το νούμερο 14 (Receiver) είναι ο χώρος (οχετός) αέρα σαρώσεως.

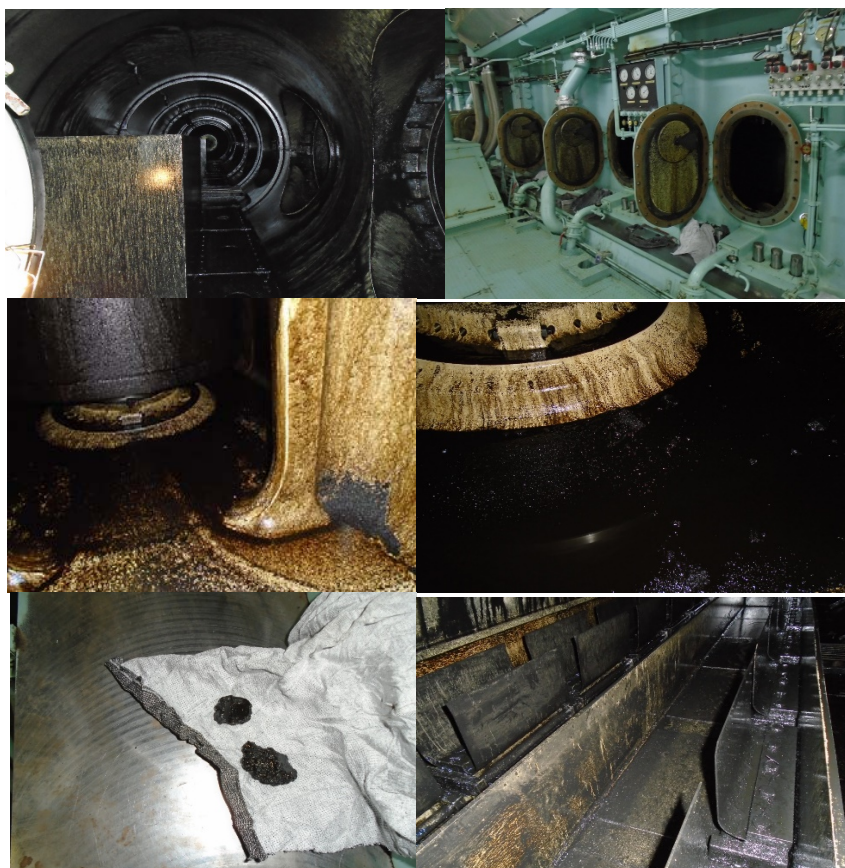
**Εικόνα 20. Χώρος (οχετός) αέρα Σαρώσεως πριν τον καθαρισμό του
[Πηγή: Προσωπικό αρχείο συγγραφέα]**

κυλίνδρου. Στην κάτωθι εικόνα 20 απεικονίζεται τόσο ο χώρος (οχετός) σαρώσεως όσο και ο χώρος κάτωθι τον εμβόλων πριν τον καθαρισμό. Αντίστοιχα στην κάτωθι εικόνα 21 απεικονίζεται τόσο ο χώρος (οχετός) σαρώσεως όσο και ο χώρος κάτωθι τον εμβόλων μετά τον καθαρισμό, όπου μπορούμε να εισέλθουμε με ασφάλεια για την επιθεώρηση και να βγάλουμε ασφαλή συμπεράσματα για την κατάσταση των εξαρτημάτων.

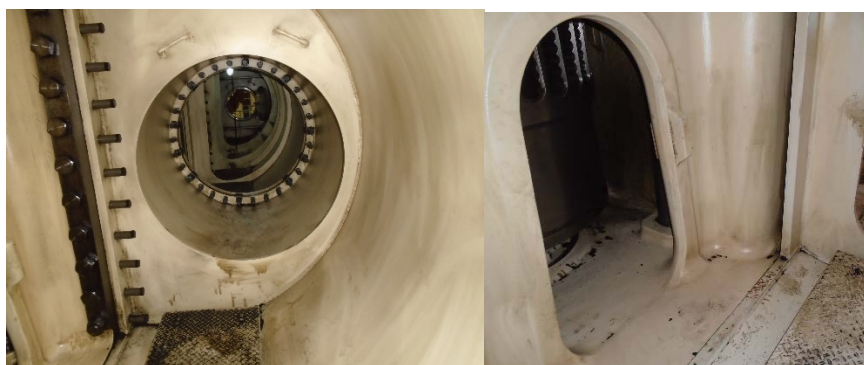
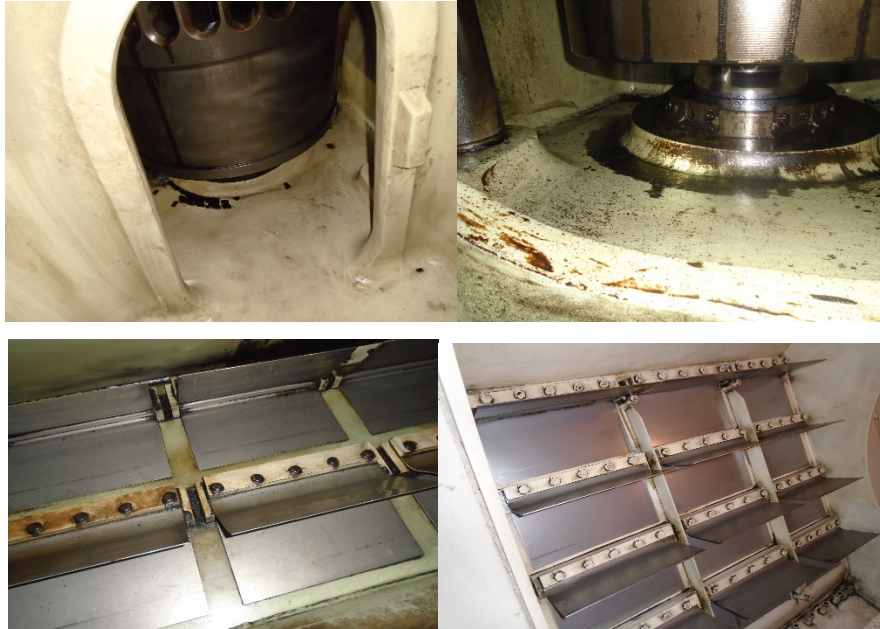
**Εικόνα 21. Χώρος (οχετός) αέρα Σαρώσεως μετά τον καθαρισμό του
[Πηγή: Προσωπικό αρχείο συγγραφέα]**

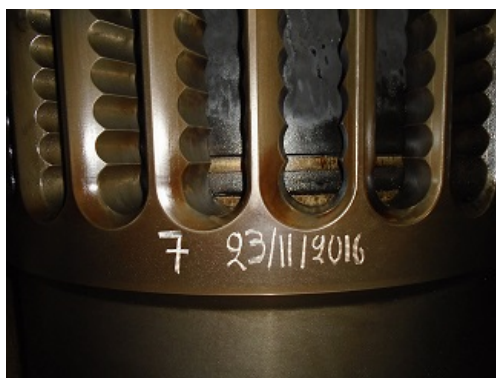
Εικόνα 23. Έμβολο κυλίνδρου στο κάτω νεκρό σημείο

Μια καλή πρακτική είναι η επιθεώρηση να αρχίσει από τον κύλινδρο εκείνο του οποίου το έμβολο θα βρίσκετε στο κάτω νεκρό σημείο (Bottom Dead Center) και όχι να φέρουμε το έμβολο του Νο1 κυλίνδρου (εάν συμπτωματικά δεν είναι αυτός στο κάτω νεκρό σημείο) με σκοπό να μειώσουμε τον χρόνο παραμονής εντός του οχετού σαρώσεως όπως απεικονίζεται στην κάτωθι εικόνα 23.

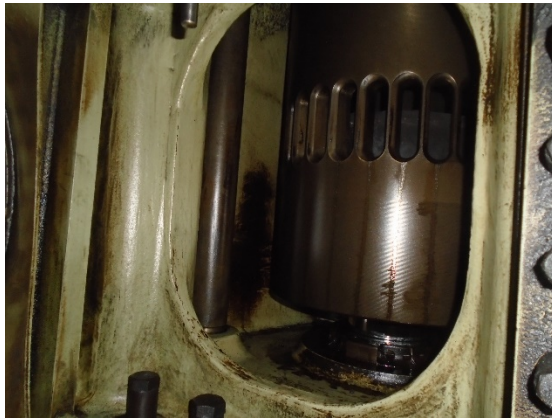
- Ο καλός καθαρισμός τόσο του οχετού σαρώσεως όσο και του χώρου κάτω και περιμετρικά της εξωτερικής επιφάνειας του χιτωνίου (η απομάκρυνση των υπολειμμάτων λάσπης ελαίου και σωματιδίων (άνθρακα) τα οποία προέρχονται από την καύση εντός του κυλίνδρου) και απεικονίζονται στην κάτωθι εικόνα 25 είναι υψίστης σημασίας διότι ενδέχεται τα σωματίδια άνθρακα να προσκολληθούν στην επιφάνεια των ελατηρίων των εμβόλου (κατά την διάρκεια λειτουργίας της μηχανής) και να προκαλέσουν εκδορές τόσο στην εσωτερική επιφάνεια του χιτωνίου αλλά και φθορά στα ελατήρια. Η διάρκεια του καθαρισμού αυτού είναι ιδιαίτερα χρονοβόρα και κουραστική καθώς απαιτεί λεπτομερή εργασία σε μικρότερο χώρο. Εξίσου όμως χρονοβόρα είναι και η διαδικασία της εξάρμωσης του εμβόλου ή ακόμα περισσότερο η αντικατάσταση του χιτωνίου σε περίπτωση όπου προκληθεί ζημιά λόγω του πλημμελούς καθαρισμού. Ο Β' Μηχανικός του πλοίου σε πρώτο χρόνο και ο Α' Μηχανικός του πλοίου φέρουν την αποκλειστική ευθύνη ώστε με το πέρας της επιθεώρησης ο χώρος να είναι καθαρός σύμφωνα με τις οδηγίες του κατασκευαστή.

**Εικόνα 25. Αποδεκτή κατάσταση εξωτερικής επιφάνειας του χιτωνίου του κυλίνδρου εντός του χώρου σαρώσεως πριν την επιθεώρηση
[Πηγή: Προσωπικό αρχείο συγγραφέα]**

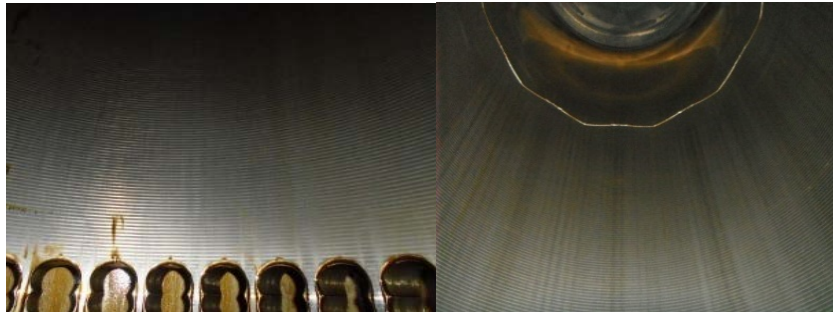
Εικόνα 26. Οπτική κατάσταση της εσωτερικής επιφάνειας του χιτωνίου του κυλίνδρου
[Πηγή: Προσωπικό αρχείο συγγραφέα]

συμπεράσματα, τα οποία μπορεί να οδηγήσουν και σε ζημιά των εν λόγω εξαρτημάτων. Η επιθεώρηση αποτελείται από οπτική εξέταση του εμβόλου (-ων), των ελατηρίων αυτού και του χαμηλότερου σημείου του χιτωνίου, απευθείας από τις θυρίδες εισαγωγής του αέρα σαρώσεως του χιτωνίου κάτωθι εικόνα 26.

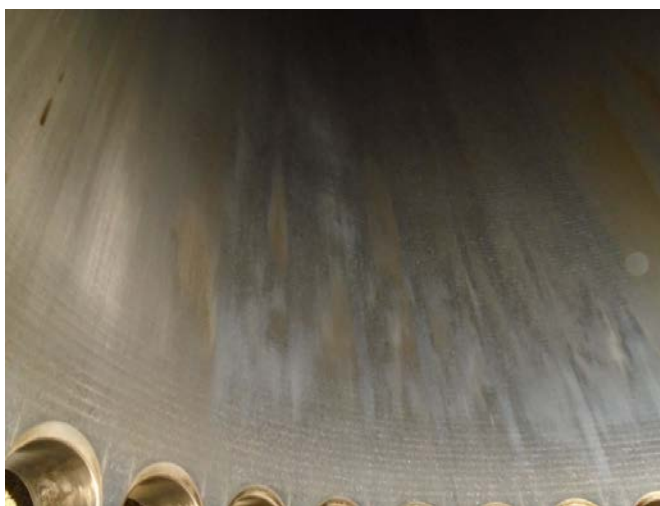
Εικόνα 27. Φαινόμενο “Clover-leafing” στην εσωτερική επιφάνεια του χιτωνίου του κυλίνδρου

Περιοχές (εάν υπάρχουν) οι οποίες εμφανίζουν λευκό ή καφετί χρωματισμό μπορεί να είναι ορατές και ευδιάκριτες. Αυτό δείχνει διαβρωτική φθορά (corrosive wear), η οποία συνήθως προέρχεται από το θειάφι (που περιέχεται στο καύσιμο ως θειικό οξύ), και δεν θα πρέπει να μπερδεύετε με τις γκρίζες-μαύρες περιοχές (εάν υπάρχουν) οι οποίες είναι αποτέλεσμα της διαρροής καυσαερίων. Για την εξάλειψη των προβλημάτων αυτών (εάν και εφόσον παρατηρηθούν σε πρώιμο στάδιο) είναι δυνατή η αποκατάστασή τους με την αύξηση ή μείωση της παροχής του κυλινδρελαίου αντίστοιχα.

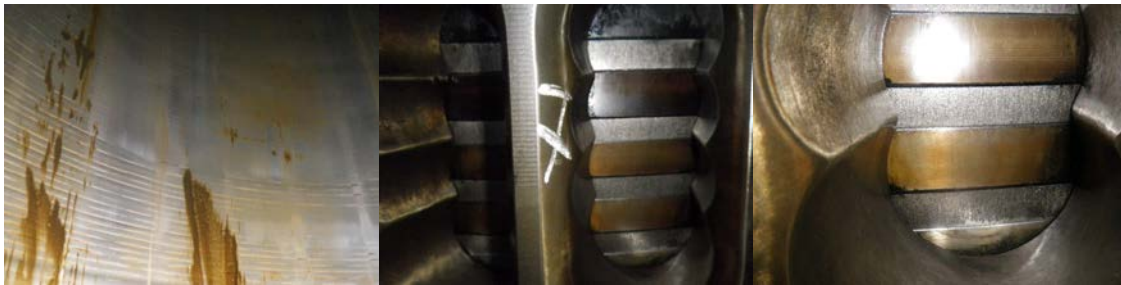
**Εικόνα 28. Φαινόμενο “Scuffing” στην εσωτερική επιφάνεια του χιτωνίου του κυλίνδρου
[Πηγή: Προσωπικό αρχείο συγγραφέα]**

Ορίζεται επίσης και ως “ Micro Welding” μεταξύ της εσωτερικής επιφάνειας του χιτωνίου και των ελατηρίων του εμβόλου, λόγω της θερμότητας που αναπτύσσεται από την μεταλλική επαφή (δεν υπάρχει λιπαντική μεμβράνη).

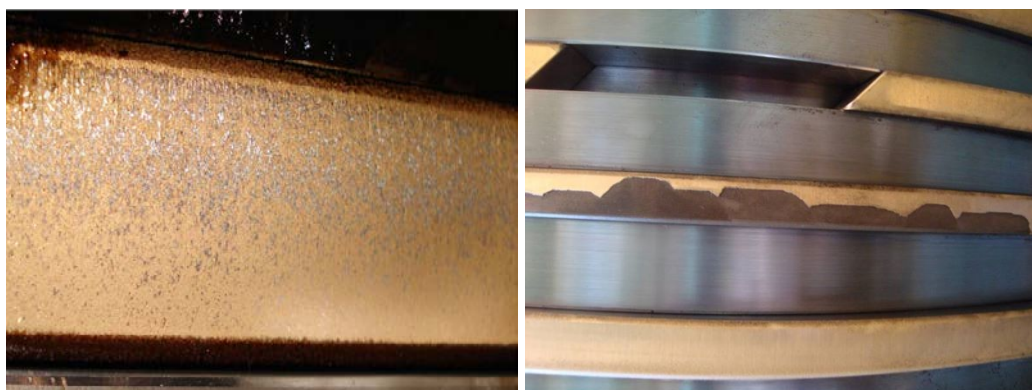
Εικόνα 29. Ξεφλούδισμα εξωτερικής επίστρωσης ελατηρίων εμβόλου

Όταν η ποιότητα κατασκευής των ελατηρίων δεν πληροί τις προδιαγραφές των κατασκευαστών της μηχανής τότε ενδέχεται τα ελατήρια να παρουσιάζουν υψηλή τραχύτητα, χαμηλή ένταση και μικρή επίστρωση κεραμικού υλικού (cermet coating). Σε αυτήν την περίπτωση τα ελατήρια δεν θα είναι σε θέση να “διαχειριστούν” τις επιπρόσθετες δυνάμεις όταν η κυματοκοπή τους χάσει την γεωμετρία της που θα πρέπει να έχει σύμφωνα με τις προδιαγραφές. Εμφανίζετε ξεφλούδισμα (peeling off) στην επίστρωση αλουμινίου τους (alu-coating) όπως απεικονίζεται στην κάτωθι εικόνα 29 ή ταχύτερη φθορά και τα ελατήρια με χωρίς καθόλου κεραμική επίστρωση θα λειτουργούν ως λειαντικά σώματα στην εσωτερική επιφάνεια του χιτωνίου. Η επίστρωση αλουμινίου (alu-coating) είναι στην ουσία μία μίξη χαλκού και αλουμινίου (copper and aluminium) εκ των οποίων το αλουμίνιο είναι αρκετά οξειδωτικό. Η επίστρωση αυτή συνήθως διατηρείτε κατά τις πρώτες 1000~2000 ώρες λειτουργίας μετά την τοποθέτηση του ελατηρίου (καινούργιο). Τέλος έχει σχετικά χαμηλό κόστος και είναι πολύ αποτελεσματικό ώστε να αποφευχθεί το “Scuffing” στο χιτώνιο τις πρώτες ώρες λειτουργίας του ελατηρίου.

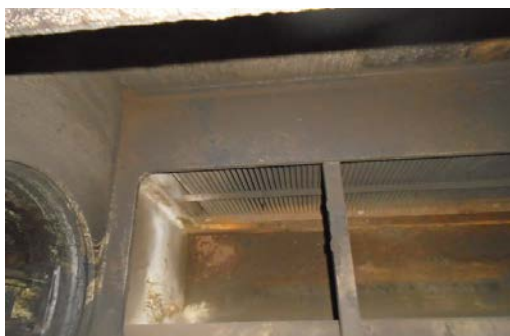
Χαμηλή απόδοση των Water Mist Catchers δηλαδή των διαχωριστήρων νερού από τον αέρα σαρώσεως , τα οποία είναι τοποθετημένα μεταξύ των ψυγείων του αέρα σαρώσεως και του οχετού σαρώσεως όπως απεικονίζεται στην κάτωθι εικόνα 30,

οδηγεί σε εισαγωγή αέρα με αυξημένο ποσοστό υγρασίας και ως αποτέλεσμα έχει την διακοπή της λιπαντικής μεμβράνης στην εσωτερική επιφάνεια του χιτωνίου.

Εικόνα 30. Water Mist Catcher
[Πηγή: Προσωπικό αρχείο συγγραφέα]

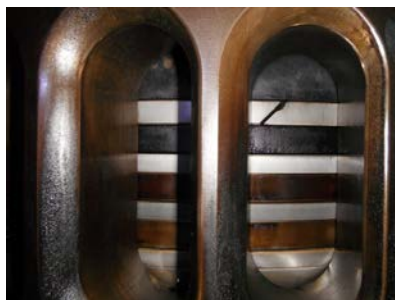
Με ένα πανί καθαρίζουμε τις επιφάνειες των ελατηρίων (από τα υπολείμματα ελαίου λιπάνσεως) ώστε να εξασφαλίσουμε ορθή αξιολόγηση της κατάστασης τους, κάτωθι εικόνα 31. Επιπρόσθετα, για πιο αξιόπιστη μέτρηση των διακένων μεταξύ των ελατηρίων και των αυλακώσεων του εμβόλου, θα πρέπει η κεφαλή του εμβόλου, αφού αποκαλύψει τις θυρίδες σαρώσεως, να συνεχίσει την προς τα κάτω κίνηση του και όταν αρχίσει να κινείται εκ νέου προς τα πάνω, να σταματήσει αμέσως όταν τα ελατήρια είναι ορατά από τις θυρίδες. Με αυτόν τον τρόπο εξασφαλίζουμε ότι το κάθε ελατήριο θα έχει πατήσει πλήρως (περιμετρικά) εντός της αυλακώσεως του εμβόλου, και έτσι η μέτρηση θα γίνει στην μόνο στην επάνω επιφάνεια του ελατηρίου και όχι και στις δύο επιφάνειες (πάνω κάτω) όπως προτείνει ο κατασκευαστής.

Εικόνα 31. Κατάσταση ελατηρίων εμβόλου για επιθεώρηση
[Πηγή: Προσωπικό αρχείο συγγραφέα]

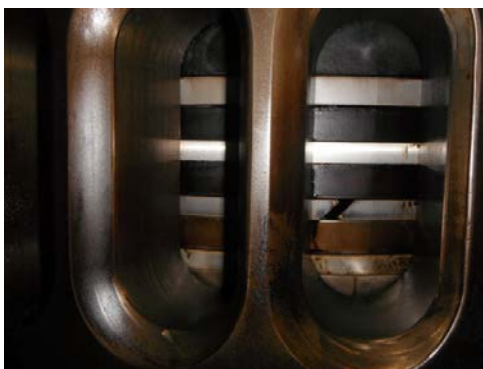
Εικόνα 32. Καλή κατάσταση ελατηρίων εμβόλου

Οι επιφάνειες των ελατηρίων (που έρχονται σε επαφή με το εσωτερικό τοίχωμα του χιτωνίου) θα πρέπει να είναι ελαφρός πιο ευδιάκριτες (λόγο της τριβής τους). Επιπρόσθετα, τα ελατήρια θα πρέπει να κινούνται ελεύθερα εντός των αυλακώσεων και έχοντας ικανοποιητική λίπανση, άθικτα και όχι με αδικαιολόγητη φθορά, κάτωθι εικόνα 32.

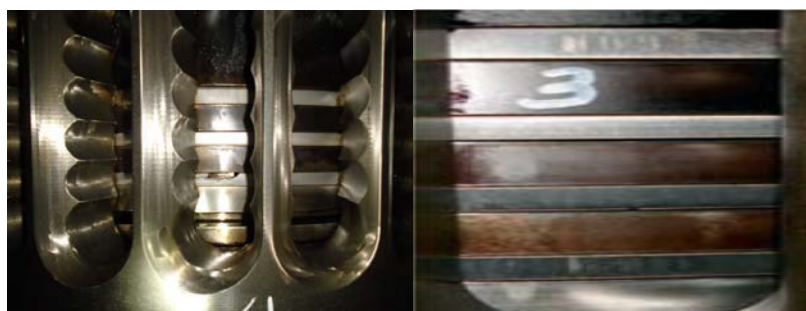
Εικόνα 33. Μικρό-εκδορές (micro-seizure) στα ελατήρια εμβόλου

Το πρόβλημα εμφανίζεται όταν για κάποιο χρονικό διάστημα έχουμε ολική ή μερική διακοπή της λίπανσης μεταξύ των τριβόμενων επιφανειών (ελατηρίου-χιτωνίου). Συνέπεια αυτού είναι η επιφανειακή σκλήρυνση και η εμφάνιση εκδορών στην επιφάνεια του ελατηρίου. Εάν το πρόβλημα αυτό (η διακοπή της λίπανσης) δεν γίνει άμεσα αντιληπτό, τότε μπορεί να οδηγήσει σε εκτεταμένες εκδορές με αποτέλεσμα να δημιουργηθούν γρέζια στις άκρες της επιφάνειας του ελατηρίου, βλέπε κάτωθι εικόνα 33, και σε συνδυασμό ότι το ελατήριο περιστρέφεται ελεύθερα εντός της αυλάκωσής του, αυτό θα έχει καταστροφικά αποτελέσματα ακόμα και για την εσωτερική επιφάνεια του χιτωνίου.

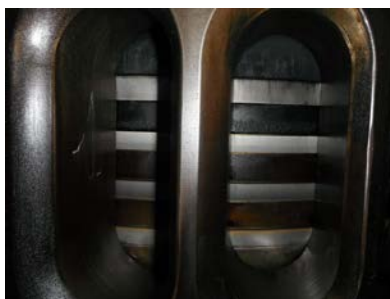
Εικόνα 34. Κάθετες εκδορές (Scratched) στα ελατήρια εμβόλου

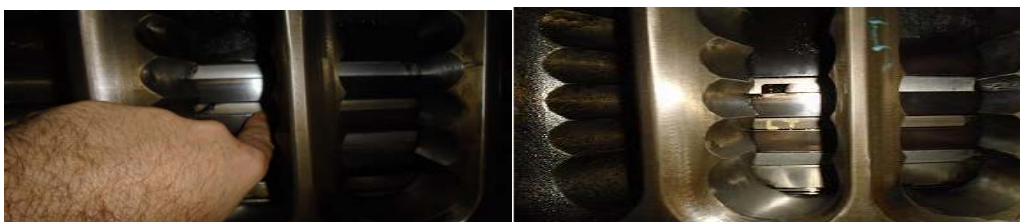
Εικόνα 35. Κόλλημα (Sticking) ελατηρίων εμβόλου

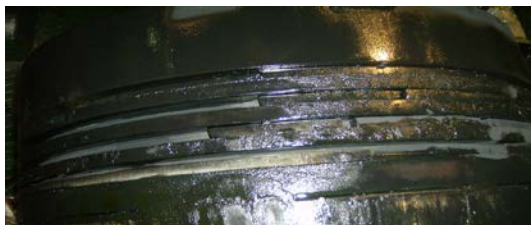
Εικόνα 36. Σπάσιμο/Κατάρρευση (Breakage/Collapse) ελατηρίων εμβόλου
[Πηγή: Προσωπικό αρχείο συγγραφέα]

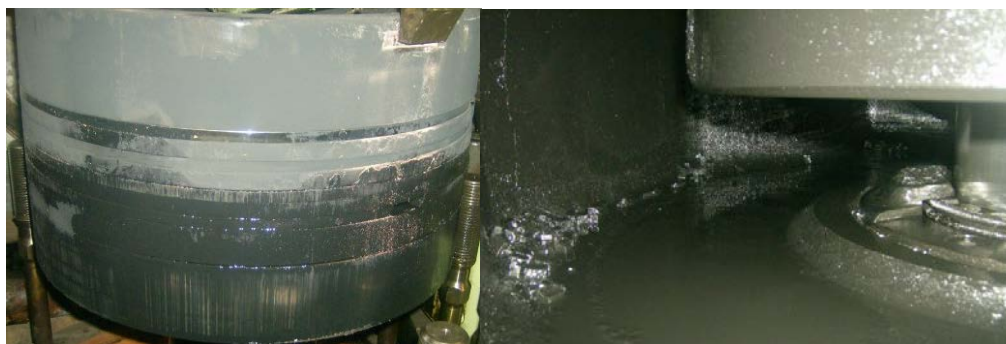
Εικόνα 37. Διαρροή αέρα/καυσαερίων (Blow-by) ελατηρίων εμβόλου
[Πηγή: Προσωπικό αρχείο συγγραφέα]

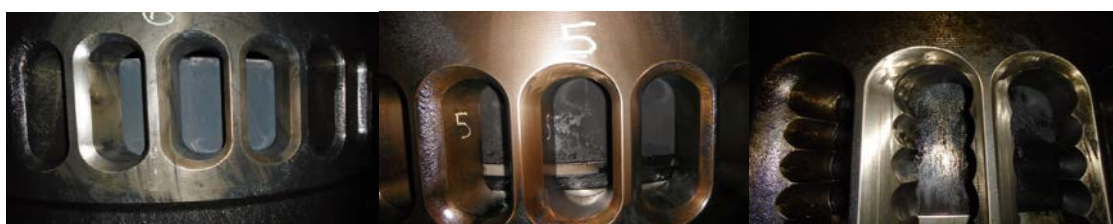
Εάν τα κατάλοιπα αυτά είναι ασυνήθιστα πυκνά, οι επιφάνειά τους θα είναι λεία και λαμπερή λόγω της τριβής τους με το εσωτερικό τοίχωμα του χιτωνίου. Η επαφή αυτή έχει ως αποτέλεσμα την τοπική ή ολική “απομάκρυνση/σκουπίσμα” του κυλινδρελαίου και ως εκ τούτου την εμφάνιση μικρό-εκδορών (micro-seizure) στα ελατήρια και αύξηση της φθοράς στην εσωτερική επιφάνεια του χιτωνίου.

Ο κατασκευαστής της μηχανής δεν ορίζει ούτε το μέγιστο μέγεθος αλλά ούτε και το μέγιστο πάχος των καταλοίπων αυτών. Μία καλή προσέγγιση είναι η καταγραφή του κάθετου μήκους των καταλοίπων (από την κορυφή της κεφαλής του εμβόλου μέχρι την επάνω επιφάνεια του πρώτου ελατηρίου). Όσο πιο μικρό το μήκος τόσο το καλύτερο, πράγμα που μας δείχνει καλή καύση και καλή πλήρωση με αέρα εντός του κυλίνδρου.

Εικόνα 38. Έλεγχος κεφαλής του εμβόλου του κυλίνδρου.

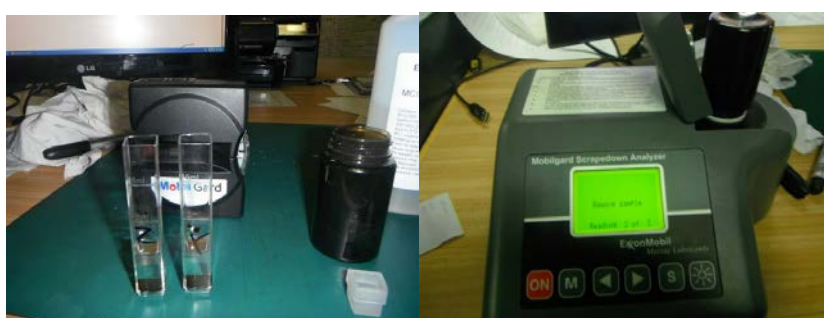
Εικόνα 39. Scrape Down Analysis διαδικασία επί του πλοίου

Προκειμένου να προσδιορίσουμε εάν η ποσότητα του κυλινδρελαίου για την λίπανση των χιτωνίων είναι αντιπροσωπευτική τόσο της ποιότητας του καυσίμου (κυρίως στην περιεκτικότητα του σε θείο Sulphur%) όσο και στο φορτίο (load) λειτουργίας της μηχανής, μας δίνεται η δυνατότητα να συλλέξουμε δείγμα από τον χώρο κάτω του εμβόλου εντός του οχετού σαρώσεως (underpiston area) για τον κάθε κύλινδρο της μηχανής ξεχωριστά, και με βάση τα αποτελέσματα της ανάλυσης, βλέπε κάτωθι εικόνα 39, να διαπιστώσουμε τόσο εάν υπάρχει φθορά (wear) όσο και το είδος αυτής π.χ. διαβρωτική (corrosive) ή απόξεσης (abrasive).

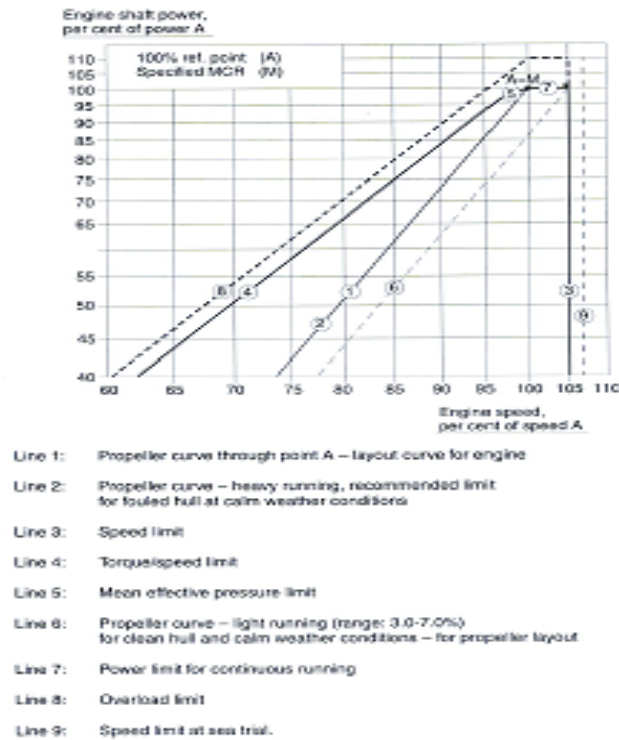
Διάγραμμα 3. Διάγραμμα ισχύος/στροφών μηχανής

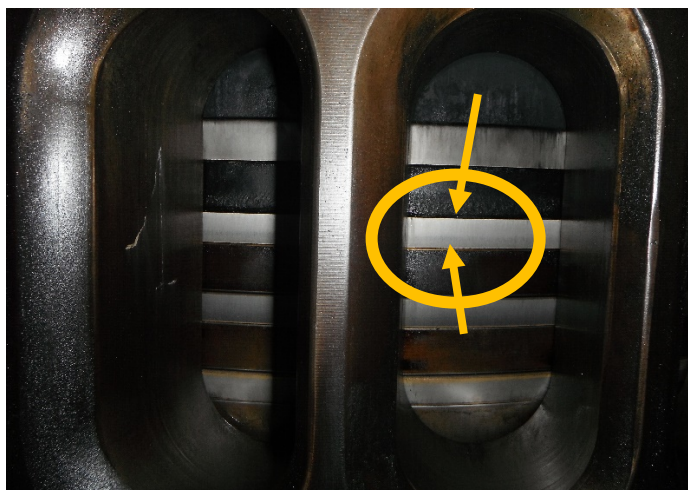
Εικόνα 41. Αιχμηρές άκρες (Sharp edges) στο δεύτερο ελατήριο του εμβόλου

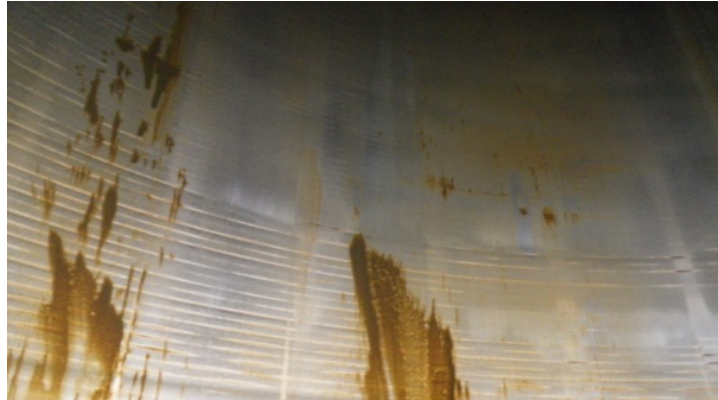
Εικόνα 42. Βλάβη της εσωτερικής επιφάνειας του χιτωνίου του κυλίνδρου “Scuffing”

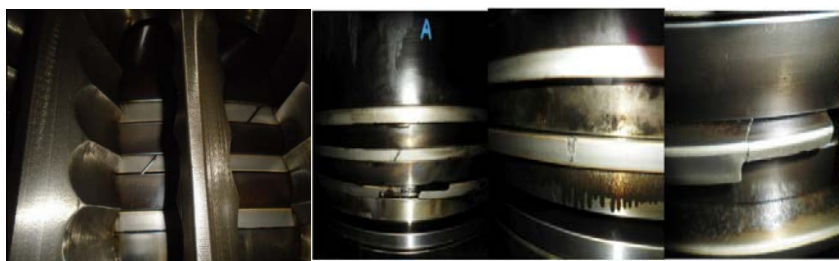
Τέλος σε νεότερες εκδόσεις μηχανών (π.χ. MAN 8G80ME-C9.2 TII) όπου έχουμε κεφαλές εμβόλων με τρία ελατήρια (Gas-tight) παρατηρήθηκε ότι σε συνθήκες λειτουργίας “Slow Steaming” μολονότι κανένα ελατήριο δεν εμφάνιζε αιχμηρές άκρες, το δεύτερο ελατήριο παρέμενε κολλημένο εντός της αυλακώσεώς της κεφαλής (επί της ουσίας έχανε την ελαστικότητα του “tension”) όπως απεικονίζεται στην κάτωθι εικόνα 43, παρόλα αυτά η κατάσταση των περισσοτέρων ελατηρίων παρέμεινε ικανοποιητική.

**Εικόνα 43. Κατάσταση δεύτερου ελατηρίου σε νεότερες εκδόσεις μηχανών
(με τρία ελατήρια εμβόλου)**

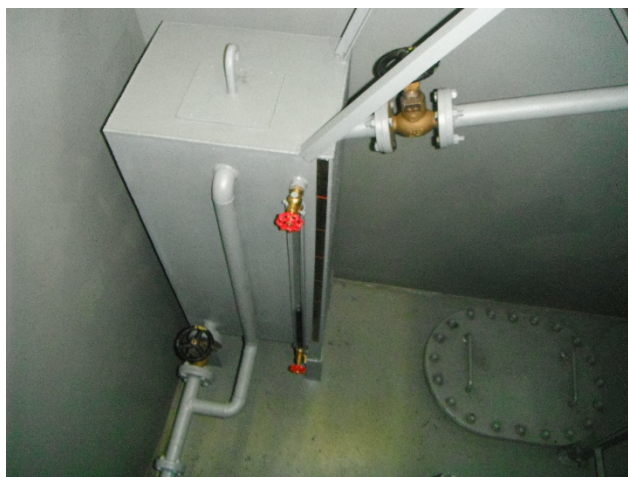
Οι διαρροές λαδιού από τα “Stuffing box” παρακολουθούνται καθημερινά μέσω δεξαμενής συλλογής ελαίου που κατασκευάστηκε για αυτό το λόγο όπως απεικονίζεται στην κάτωθι εικόνα 44. Παρατηρήθηκε ότι οι διαρροές είναι απρόβλεπτες όσον αφορά το φορτίο και τις στροφές της μηχανής κατά την διάρκεια της λειτουργίας της και δεν υπάρχει συγκεκριμένο “Stuffing box” το οποίο να έχει περισσότερη ή λιγότερη κατανάλωση από το σύνολο των κυλίνδρων της μηχανής, ωστόσο όλα μαζί στο σύνολό τους έχουν αυξημένη κατανάλωση.

Εικόνα 44. Δεξαμενή συλλογής απωλειών ελαίου συστήματος από τα κιβώτια στεγανότητας (stuffing box)

Οι κατασκευαστές των μηχανών, δικαιολογούν μια απώλεια ελαίου λιπάνσεως της μηχανής (system oil) της τάξης των 80~120lt/day κατά την λειτουργία της μηχανής σε καθημερινή βάση και σε οποιοδήποτε εύρος στροφών από τα κιβώτια στεγανότητας των κυλίνδρων, λάδι το οποίο δεν μπορεί μετά την συλλογή του απευθείας σε δεξαμενή ακαθάρτων (sludge tank) να επαναχρησιμοποιηθεί στην μηχανή. Συνεπώς η τοποθέτηση της ενδιάμεσης δεξαμενής μας δίνει την δυνατότητα να ελέγχουμε την ημερήσια απώλεια ελαίου συστήματος από τα κιβώτια στεγανότητας και εν συνεχεία το λάδι να διοχετεύεται στην δεξαμενή ακαθάρτων. Στην περίπτωση κατά την οποία παρατηρηθεί αύξηση, θα πρέπει να εντοπιστεί ο κύλινδρος(-οι) του οποίου το κιβώτιο στεγανότητας παρουσιάζει πρόβλημα και να αποκατασταθεί όπως περιγράφετε στην επόμενη παράγραφο.

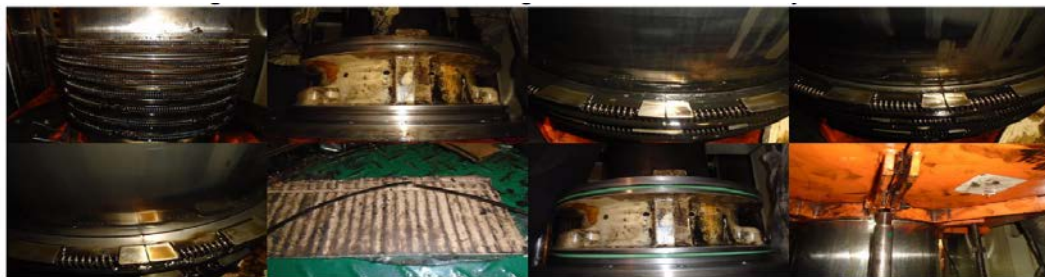
Παρά το γεγονός ότι τα “stuffing box” των κυλίνδρων δεν είχαν συμπληρώσει τις ώρες λειτουργίας που απαιτούνται από τους κατασκευαστές για την επιθεώρησή τους, έγινε επιθεώρηση αυτών και αντικατάσταση ορισμένων εσωτερικών δακτυλίων με νέου τύπου (επικαλυπτόμενοι δακτύλιοι) που δόθηκαν ως μέτρο βελτίωσης από τον κατασκευαστή (κάτωθι εικόνα 45). Όλα βρέθηκαν με οριακή φθορά και επομένως είναι προφανές ότι σε συνθήκες “Slow και Super slow steaming” η διάρκεια για την επιθεώρησή τους είναι περίπου 24000 ώρες λειτουργίας όπως είδη ορίζει ο κατασκευαστής της μηχανής.

Εικόνα 45. Επιθεώρηση Stuffing Box κυλίνδρου

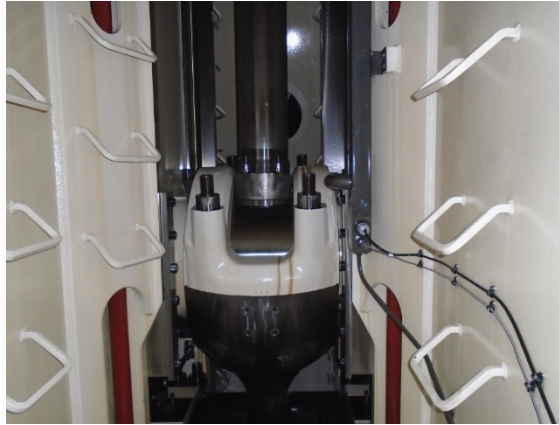
Στην κάτωθι εικόνα 49 απεικονίζεται το ζύγωμα (crosshead) μιας δίχρονης αργόστροφης ναυτικής πετρελαιομηχανής εντός του οποίου βρίσκονται τα δύο ήμισυ τεμάχια (άνω και κάτω) τα οποία αποτελούν το έδρανο (bearing) στο οποίο ολισθαίνει ο πείρος του ζυγώματος. Μέσο του ζυγώματος συνδέεται το βάκτρο του εμβόλου με τον διωστήρα (crankpin) του κυλίνδρου.

Εικόνα 49. Ζυγώμα δίχρονης αργόστροφης ναυτικής πετρελαιομηχανής
[Πηγή: Προσωπικό αρχείο συγγραφέως]

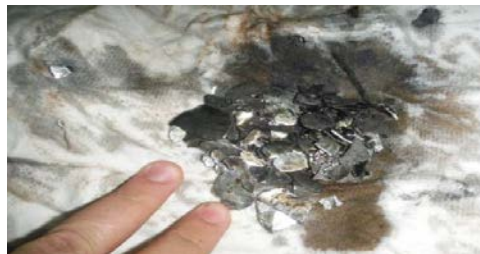
Εικόνα 50. Κομμάτια επίστρωσης λευκού μετάλλου από φθορά εδράνου ζυγώματος
[Πηγή: Προσωπικό αρχείο συγγραφέως]

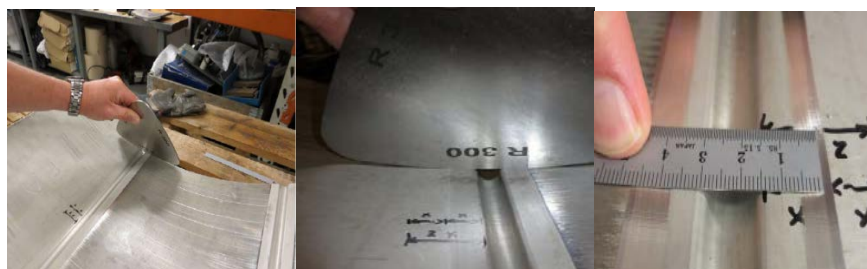
Εικόνα 52. Τροποποίηση άκρων εδράνων ζυγώματος
