ΠΑΝΕΠΙΣΤΗΜΙΟ ΔΥΤΙΚΗΣ ΑΤΤΙΚΗΣ
ΣΧΟΛΗ ΜΗΧΑΝΙΚΩΝ
ΤΜΗΜΑ ΠΟΛΙΤΙΚΩΝ ΜΗΧΑΝΙΚΩΝ

ΑΠΟΤΙΜΗΣΗ ΣΕΙΣΜΙΚΗΣ ΣΥΜΠΕΡΙΦΟΡΑΣ
ΣΕΙΣΜΟΠΛΗΚΤΟΥ ΚΤΙΡΙΟΥ ΜΕΤΑ ΤΟΝ ΣΕΙΣΜΟ ΣΤΟ
ΑΡΚΑΛΟΧΩΡΙ, ΚΡΗΤΗ (27/09/21)

ΔΙΠΛΩΜΑΤΙΚΗ ΕΡΓΑΣΙΑ

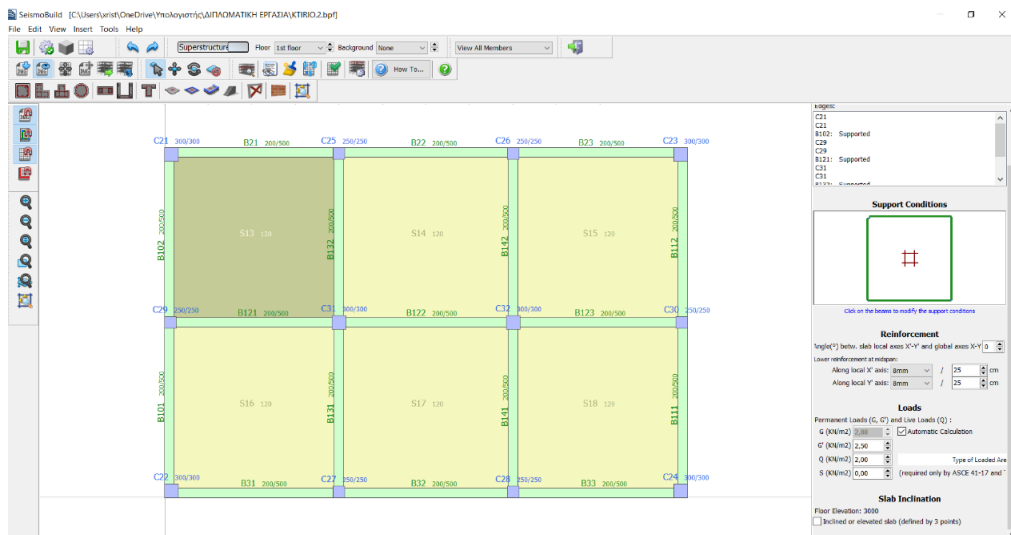
Σχήμα 8.12 Εισαγωγή πάχους πλάκας

- Βήμα 5^ο
 - Εισαγωγή πλακών (Σχήμα 8.12). Δίνεται το ύψος της πλάκας $h=120$ mm. Προστίθεται, ο οπλισμός των πλακών καθώς και τα φορτία. Στις πλάκες του 3^{ου} ορόφου, τα μόνιμα φορτία μειώνονται καθώς δεν υπάρχει η τοιχοποιία.

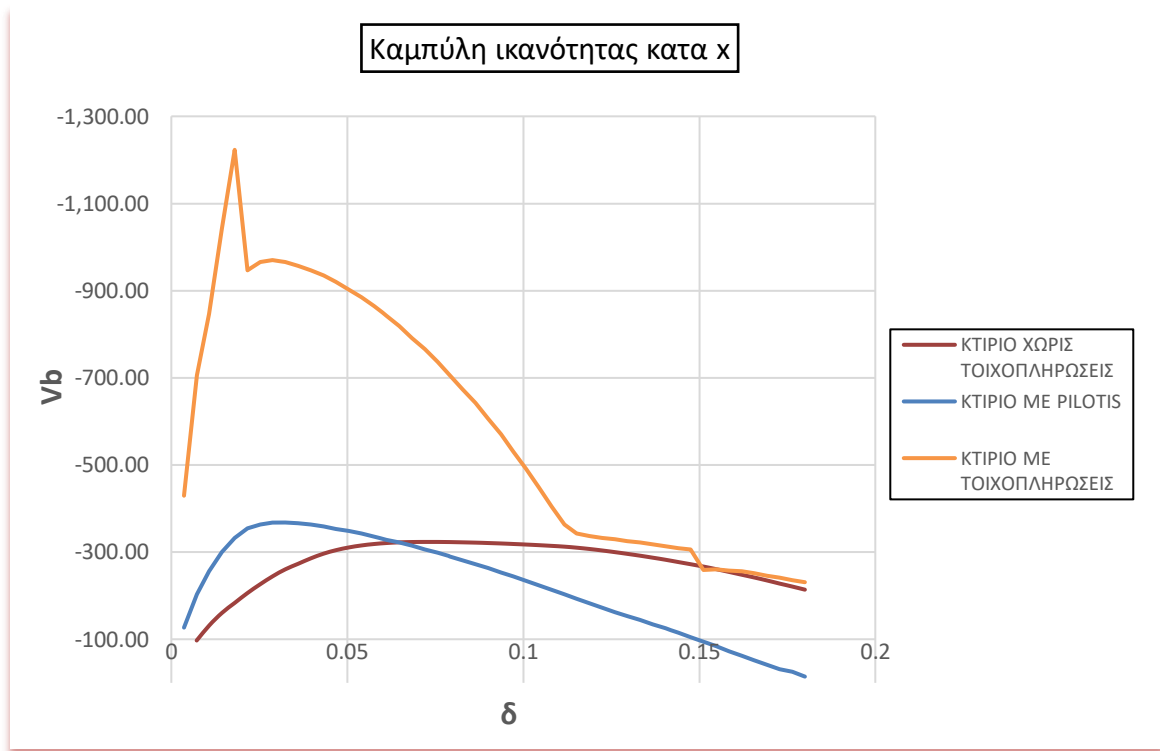
Σχήμα 9.32 Συγκριτικά διαγράμματα καμπύλων ικανότητας για τις 3 περιπτώσεις αναλύσεων κατά X
