ΠΤΥΧΙΑΚΗ ΕΡΓΑΣΙΑ

**ΟΙ ΞΥΛΙΝΕΣ ΘΥΡΕΣ ΤΗΣ ΜΕΣΑΙΩΝΙΚΗΣ ΠΟΛΗΣ ΤΗΣ ΡΟΔΟΥ:  
ΠΡΟΚΑΤΑΡΚΤΙΚΗ ΜΕΛΕΤΗ ΑΞΙΟΛΟΓΗΣΗΣ ΤΗΣ  
ΚΑΤΑΣΤΑΣΗΣ ΔΙΑΤΗΡΗΣΗΣ**

**THE WOODEN DOORS OF THE MEDIEVAL CITY OF RHODES:  
A PRELIMINARY STUDY FOR ASSESING THEIR  
STATE OF PRESERVATION**

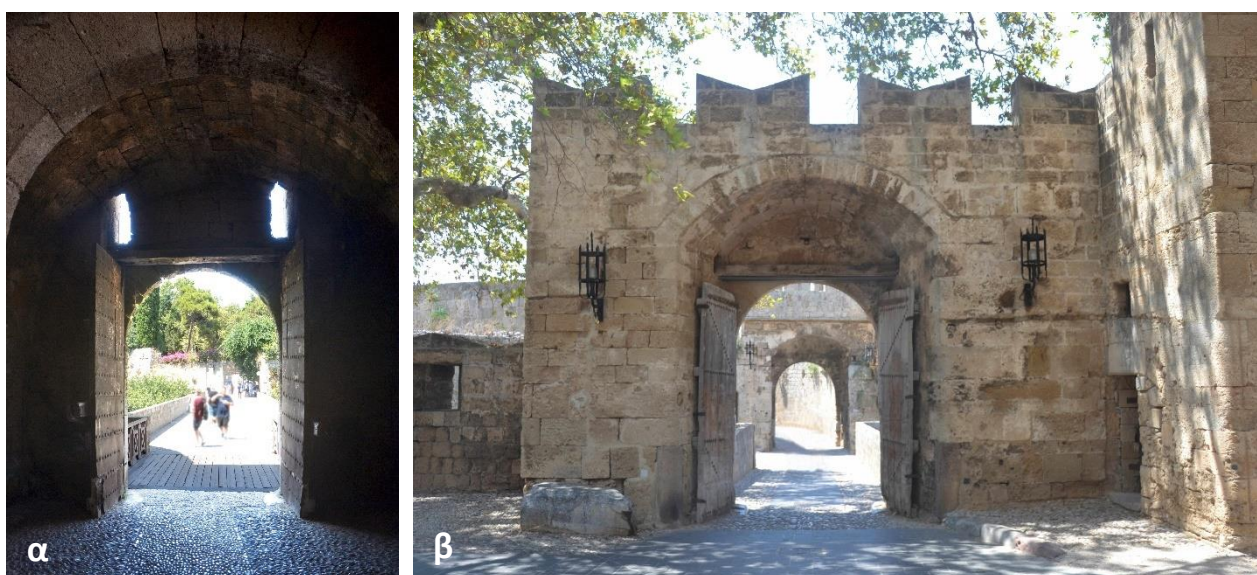
**Εικόνα 1.4** Ξύλινες πόρτες με τα υπέρθυρα δοκάρια τους από την πύλη Ντ' Αμπουάζ: α) με μεταλλική επένδυση από την εξωτερική πύλη, β) από την εσωτερική πύλη (ζωγράφος).

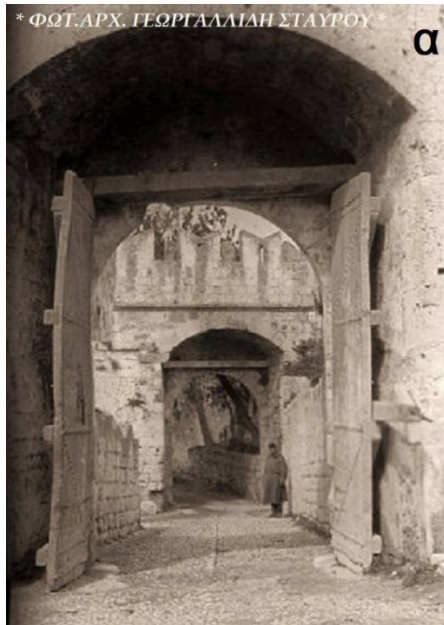
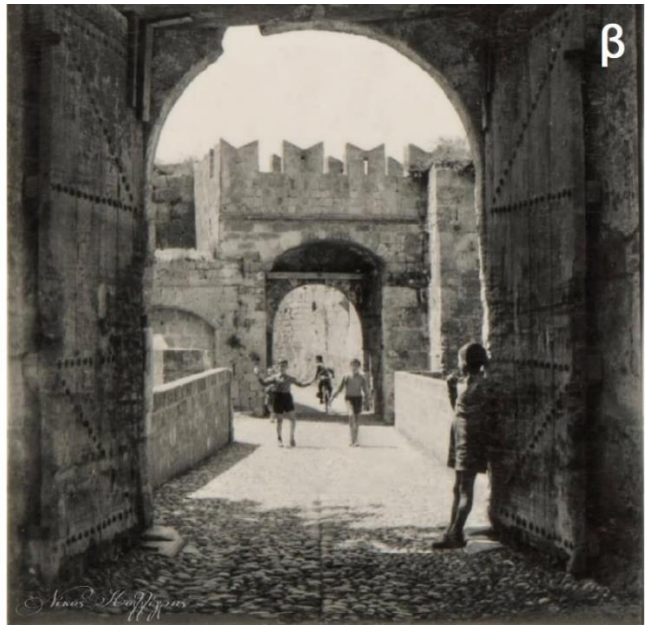
**Εικόνα 1.5** Η ξύλινη πόρτα από την εσωτερική πύλη Ντ' Αμπουάζ (ζωγράφει), στο βάθος διακρίνεται η υπέρθυρη δοκός από την ενδιάμεση πύλη: α) περί το 1912 (Γεωργαλλίδης, 2023), β) από την δεκαετία του 50' (Κολλίγρης, 2023).

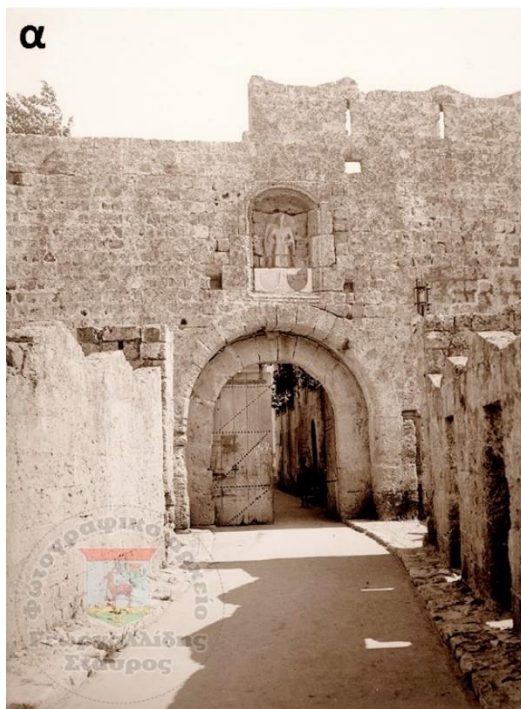
**Εικόνα 1.6** Η ξύλινη πόρτα της πύλης Αγίου Αντωνίου η οποία δεν διατηρείται σήμερα: α) κλειστό το αριστερό φύλλο της πόρτας, περί το 1912 (Γεωργαλλίδης, 2023), β) διακρίνεται το δεξί φύλλο της πόρτας, περί το 1922 (Κολλίγρης, 2023).

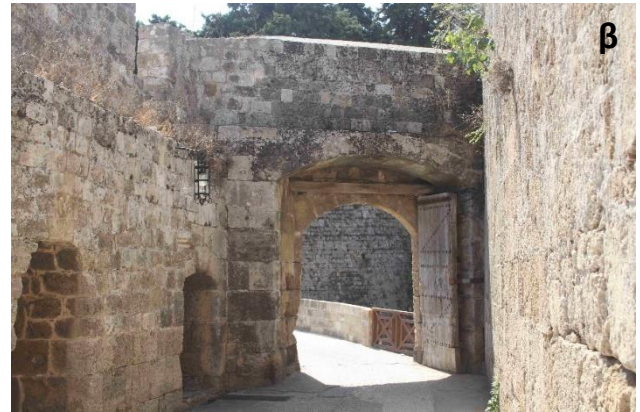
**Εικόνα 1.7** Η εξωτερική πύλη Αγίου Αθανασίου: α) εξωτερική όψη, διακρίνεται το ξύλινο φύλλο της πόρτας, περί το 1936 (Γεωργαλλίδης, 2023), β) εσωτερική άποψη της πύλης σήμερα, με ξύλινη πόρτα που διατηρεί το ένα φύλλο και την υπέρθυρη δοκό.

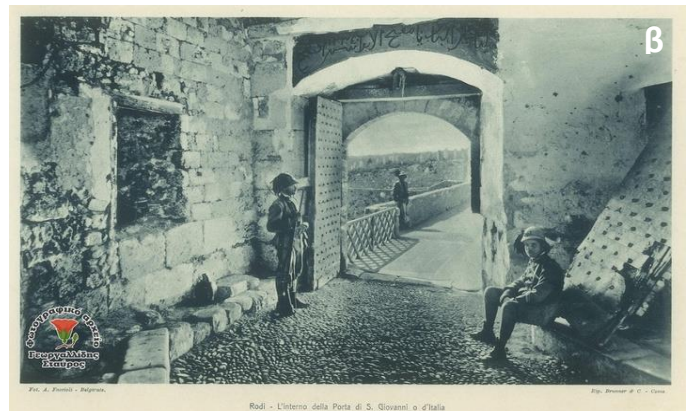
**Εικόνα 1.8** Εξωτερική πόρτα τις πύλης Αγίου Ιωάννη (Κόκκινη Πόρτα): α) σχέδιο του 1828 από τον Bernard Eugène Antoine Rottiers, διακρίνεται το δεξί φύλλο πόρτας (Λασκαρίδη, 2022), β) Ιταλοί στρατιώτες φυλάνε την πύλη, δεξιά φαίνεται το δεύτερο φύλλο της πόρτας που σήμερα δεν διατηρείται, 1912-1945 (Γεωργαλλίδη, 2023).

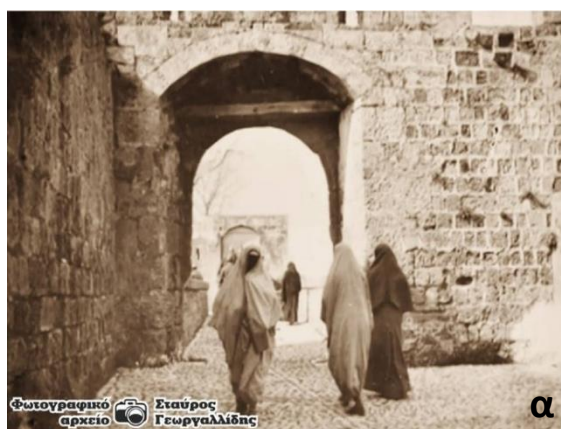
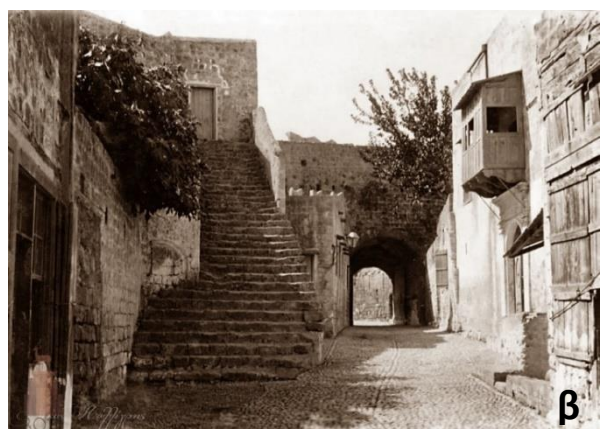
**Εικόνα 1.9** Πύλη Αγίου Ιωάννη: α) ενδιάμεση πύλη η οποία διατηρεί ξύλινη υπέρθυρη δοκό, περί το 1912 (Γεωργαλλίδης, 2023), β) εσωτερική πύλη στο βάθος διακρίνεται το δεξί φύλλο κάποιας πόρτας, περί το 1935 (Κολλίγρης, 2023).

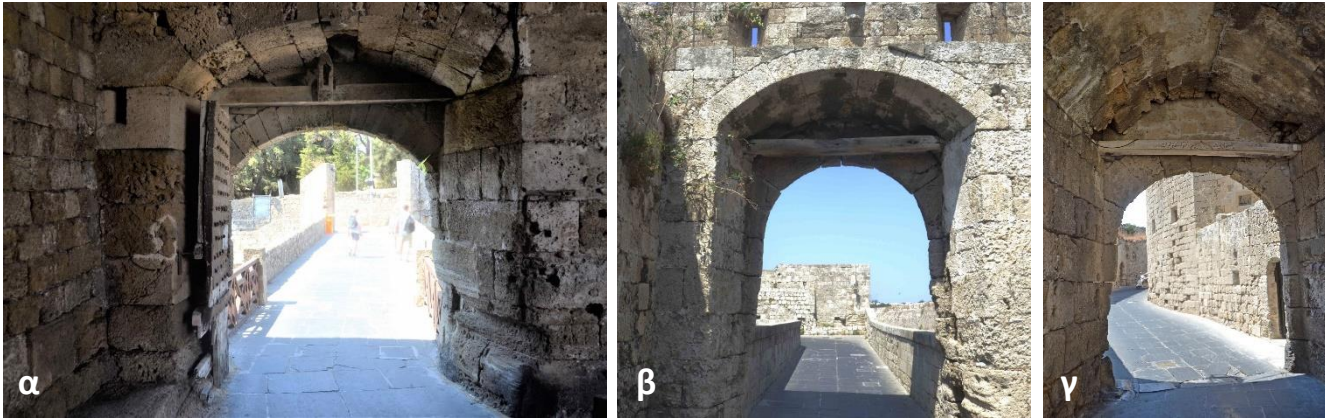
**Εικόνα 1.10** Οι τρεις επιμέρους πύλες του Αγίου Ιωάννη όπως διατηρούνται σήμερα: α) εξωτερική πύλη (*Κόκκινη Πόρτα*) διατηρείται το ένα φύλλο της ξύλινης πόρτας με μεταλλική επένδυση και υπέρθυρη δοκό, μόνο η ξύλινη υπέρθυρη δοκός διατηρείται στην β) ενδιάμεση και γ) εσωτερική πύλη.

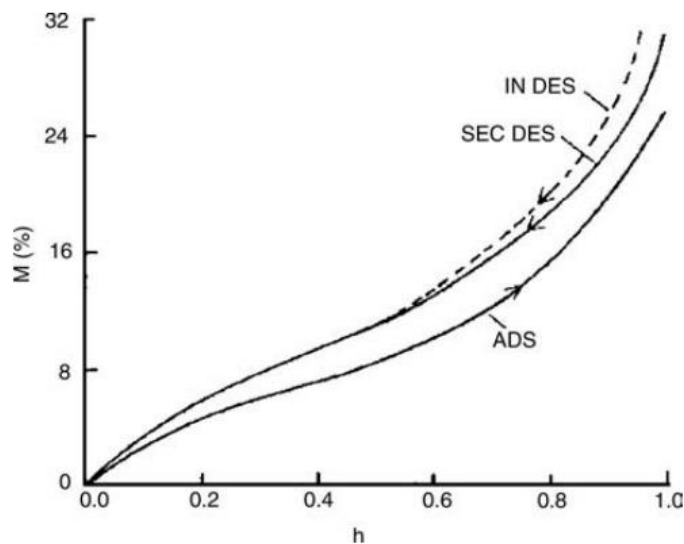
**Εικόνα 1.16** Ισόθερμη καμπύλη ξύλου. Αρχική εκρόφηση: (IN DES), δεύτερη εκρόφηση: (SEC DES), προσρόφηση: (ADS) (Rowell, 2005).

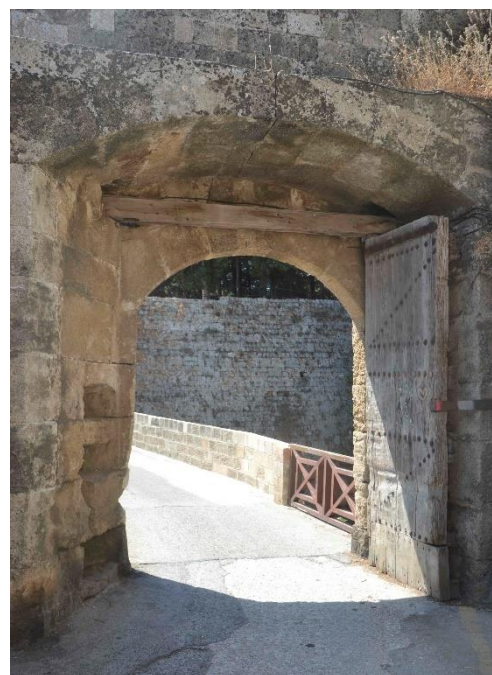
**Εικόνα 2.1** Ξύλινη πόρτα εξωτερικής πύλης Αγίου Αθανασίου, γενική άποψη, διατηρείται το ένα φύλλο και η ξύλινη υπέρθυρη δοκός.

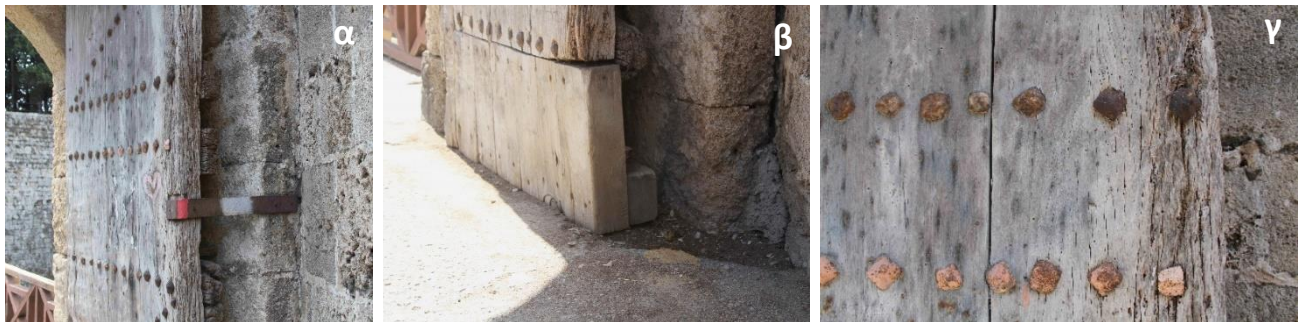
**Εικόνα 2.4** Λεπτομέρειες από την πόρτα Αγ. Αθανασίου: α) το μεταλλικό έλασμα που συγκρατεί το φύλλο ανοιχτό, β) κάτω τμήμα της πόρτας με συμπλήρωση νεότερων τμημάτων και τραβέρσας, και το ανασηκωμένο επίπεδο του δαπέδου που εγκιβωτίζει την πόρτα, γ) κεφαλές από μεταλλικά γυφτόκαρφα, στην κάτω σειρά διακρίνονται υπολείμματα επιχρίσματος.

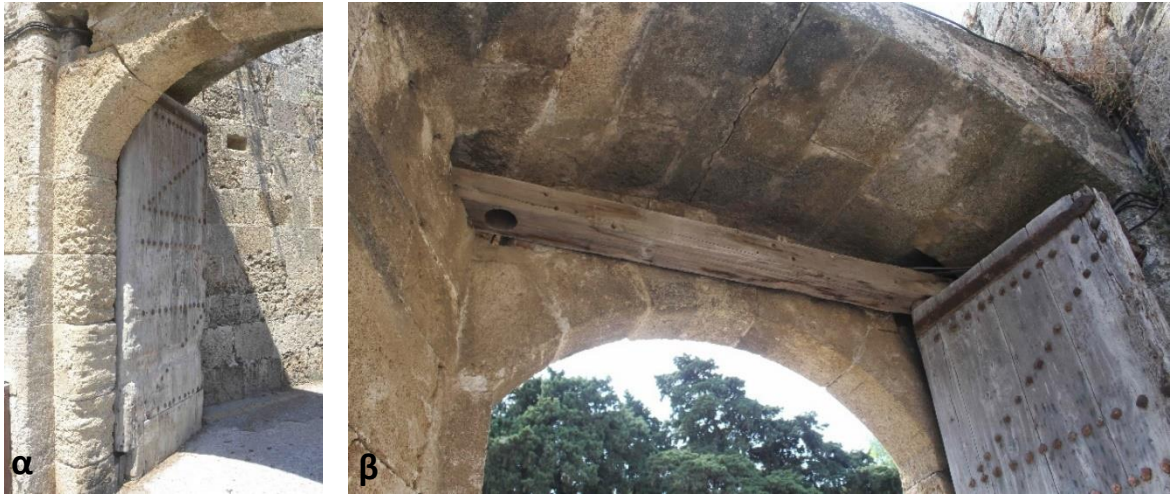
**Εικόνα 2.5** Λεπτομέρειες της πόρτας Αγ. Αθανασίου: α) η στρογγυλεμένη πλευρά της πόρτας, β) το μεταλλικό στοιχείο συγκράτησης στο επάνω μέρος του φύλλου και ο μηχανισμός περιστροφής με ξύλινο πύρο που εισέρχεται σε κυλινδρική οπή της οριζόντιας υπέρθυρης δοκού.

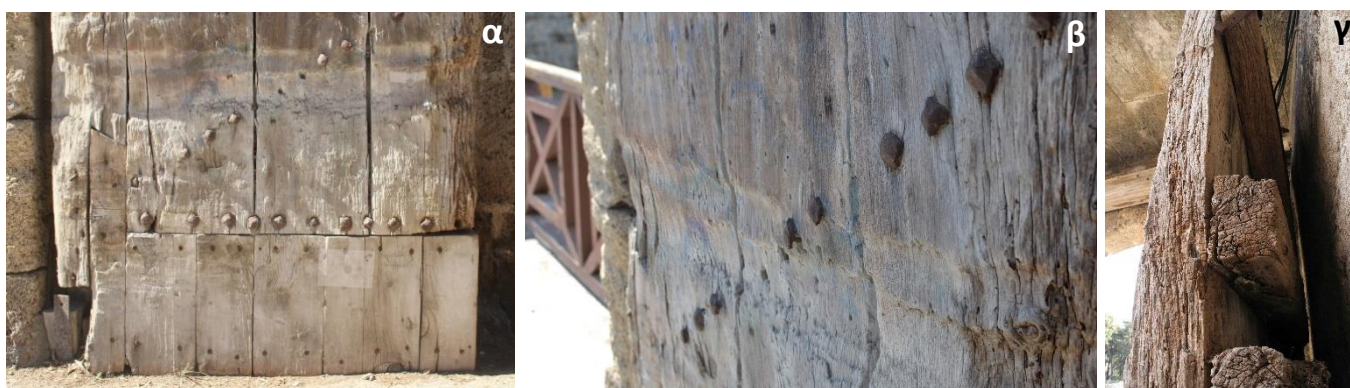
Οι μεταβολές υγρασίας και οι υπόλοιποι κλιματικοί παράγοντες έχουν προκαλέσει στην επιφάνεια γήρανση (weathering), γκριζάρισμα και δυσχρωματισμούς. Οι παράγοντες αυτοί έχουν συμβάλει στη δημιουργία ραγαδώσεων στο ξύλο, στο άνοιγμα των ενώσεων και σε αρκετές φθορές που έχουν προκληθεί λόγω της ρίκνωσης και της διόγκωσης του ξύλου. Τέλος, το ξύλο της πόρτας έχει προσβληθεί από ξυλοφάγα έντομα, τα οποία έχουν προκαλέσει αποσάθρωση του υλικού, και οπές στην επιφάνεια. Υπάρχουν επίσης ενδείξεις πιθανής προσβολής του ξύλου από μύκητες (εικ. 2.7.γ).

**Εικόνα 2.7** Λεπτομέρειες της κατάστασης διατήρησης της πόρτας Αγ. Αθανασίου: α) η συμπλήρωση στο κάτω τμήμα της πόρτας με 8 ξύλινα τμήματα, το αριστερά έχει αποσπαστεί εκ νέου, β) οι δύο οριζόντιες αυλακώσεις, γ) πλάγια και πίσω όψη της πόρτας όπου παρουσιάζεται η φθορά από αβιοτικούς και βιοτικούς παράγοντες της εγκάρσιας πλευράς της τραβέρσας και της αξονικής πλευράς του ακριανού σανιδιού.

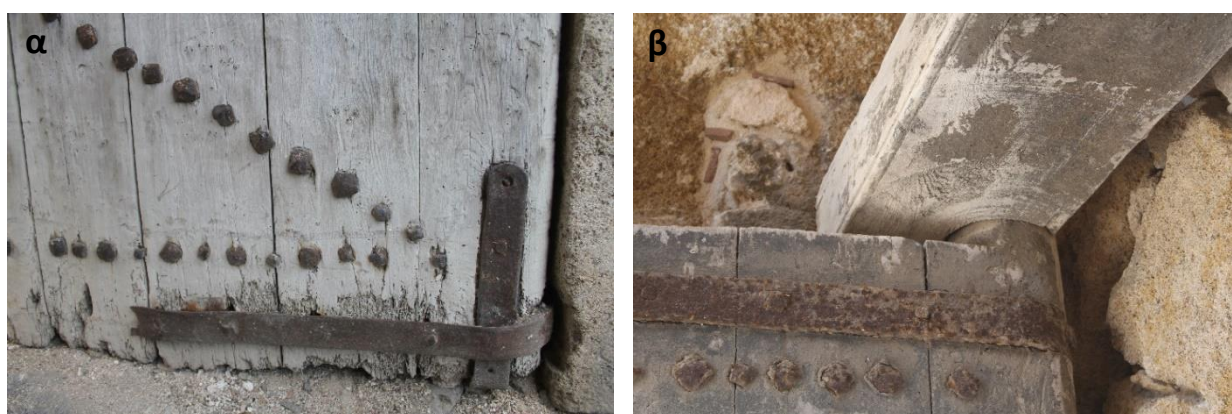
**Εικόνα 2.9** Λεπτομέρειες από την πόρτα Αρνάλδου: α) οι δύο μεταλλικές λάμες που σχηματίζουν γωνία, διακρίνεται απώλεια μέρους της οριζόντιας λάμρας και απώλειες ξύλλου, β) ο μηχανισμός περιστροφής του φύλλου, διακρίνεται λευκό επίχρισμα στα ξύλα και τα μεταλλικά στοιχεία.

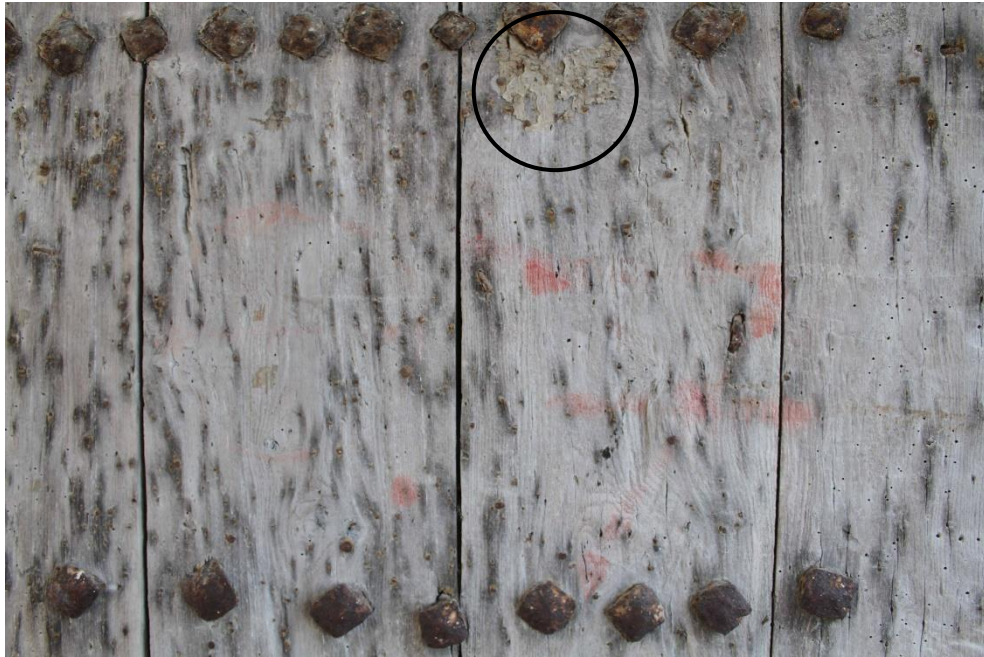
Η πόρτα παρουσιάζει επιπλέον ενδείξεις αλλοίωσης από τη δράση ξυλοφάγων εντόμων, ενώ πιθανή είναι και η αλλοίωση από μύκητες. Τα ξυλοφάγα έντομα έχουν προσβάλει κυρίως το κάτω τμήμα της πόρτας το οποίο είναι περισσότερο εκτεθειμένο στην υγρασία, καθιστώντας το πολύ σαθρό. Η προσβολή επεκτείνεται και προς το άνω τμήματα της θύρας, και ιδιαίτερα στην τελευταία σανίδα (προς την πλευρά του κουφώματος).

**Εικόνα 2.12** Προϊόντα οξείδωσης από νεότερα μεταλλικά καρφάλια κ.ά., διακρίνονται υπολείμματα κόκκινου σπρέι και στρώμα που παραπέμπει σε πλαστικό (έλλειψη).

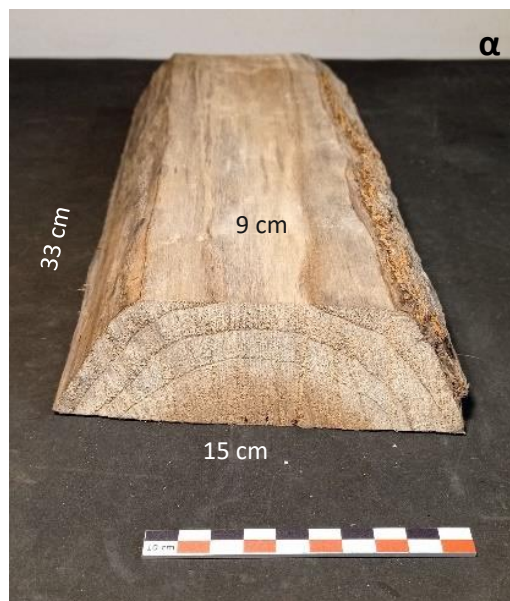
**Εικόνα 2.13** α) Αρχικό κομμάτι από τμήμα κορμού λευκής μουριάς από το οποίο μορφοποιήθηκαν τα δοκίμια, β) σχηματοποιημένη μορφή.

Χρησιμοποιήθηκε ένα κομμάτι από τμήμα κορμού 33x 4,5x 15 cm (εικ. 2.13). Από το τμήμα του κορμού, απομακρύνθηκε ο φλοιός με την βοήθεια σκαρπέλου. Το σχήμα του ξύλου κανονικοποιήθηκε με την βοήθεια πλάνης χειρός και γωνίας. Κόπηκε με ιαπωνικό πριόνι (φύρα 2mm) και τη βοήθεια σημαδούρας (εικ. 2.14.α) από όπου προέκυψαν 6 παραλληλεπίπεδα δοκίμια (Δ1, Δ2, Δ3, Δ4, Δ5, Δ6) διαστάσεων: 14 x 4,5 x 4,4 cm, τα οποία περιλάμβαναν εγκάρδιο και σομφό ξύλο (εικ. 2.14.β, 2.15). Στη συνέχεια όλα τα δοκίμια πλανίστηκαν με πλάνη χειρός σε όλες τις πλευρές τους ώστε η κατεργασία όλων των επιφανειών να είναι κοινή και να μην επηρεάσει με διαφορετικό τρόπο την συμπεριφορά σε σχέση με την προσρόφηση υγρασίας. Η κατεργασία των δοκιμών έγινε με την πολύτιμη βοήθεια του κ. Α. Σαμπατάκου.

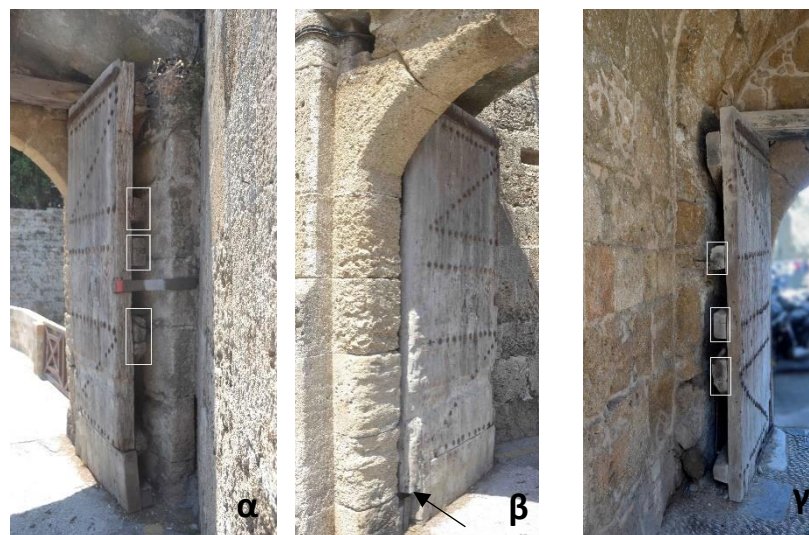
**Εικόνα 2.16** Σημεία μακροσκοπικής εξέτασης ξύλου από εγκάρσιες επιφάνειες αυθεντικών τμημάτων της κάθε πόρτας, α), β) πόρτα Αγ. Αθανασίου τρεις τραβέρσες και το κάτω αριστερά σημείο της πόρτας που υπάρχει απώλεια, γ) τρεις από τις τραβέρσες της πόρτας Αρνάλδου.

Η μακροσκοπική αναγνώριση του δασοπονικού είδους του ξύλου των δύο θυρών από τις πύλες Αγίου Αθανασίου και Αρνάλδου έγινε σε τμήματα από τις τραβέρσες όπως και από το κάτω αριστερά τμήμα της πόρτας Αγ. Αθανασίου, τα οποία επέτρεπαν την παρατήρηση των εγκάρσιων επιφανειών (εικ. 2.16). Πρέπει να σημειωθεί ότι με βάση την μακροσκοπική εικόνα των δομικών μελών των θυρών, γίνεται η παραδοχή ότι είναι κατασκευασμένα από το ίδιο είδος ξύλου.

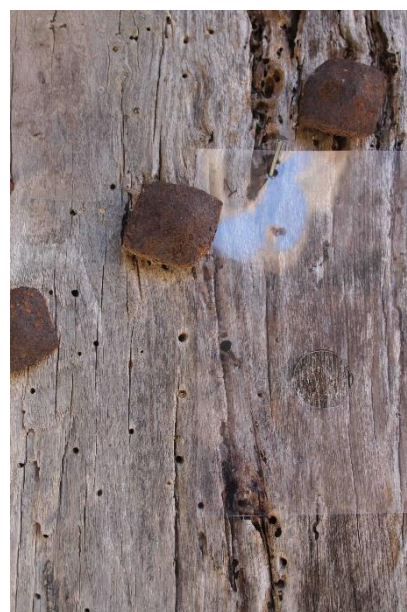
**Εικόνα 2.17** Σήμανση σημείου v.1 στην πόρτα του Αγίου Αθανασίου με πλαστικό εξώφυλλο βιβλιοδεσίας και καρφίτσες σε υπάρχουσες οπές από ξυλοφάγα έντομα.

Για την εφαρμογή του έγινε αρχικά επιλογή των σημείων ανάλυσης, ώστε αυτά να αντιστοιχούν σε διαφορετικές, τουλάχιστον μακροσκοπικά, καταστάσεις διατήρησης του ξύλου. Επίσης χρησιμοποιήθηκαν κάποια προκαταρκτικά θερμογραφήματα (πρωινών και βραδινών ωρών) ώστε να επιβεβαιωθεί ότι τα σημεία αντιπροσωπεύουν διαφορετικές καταστάσεις. Έτσι επιλέχθηκαν 10 σημεία για την πόρτα της πύλης Αγίου Αθανασίου (εικ. 2.18) και 8 (εικ. 2.19) για την πόρτα της πύλης Αρνάλδου (§2.3.1.1 και §2.3.1.2). Στην συνέχεια επιλέχθηκαν οι συνθήκες μέτρησης (απογευματινές ώρες μεταξύ 16.15 και 18.00) ώστε να μην υπάρχει άμεση επίδραση από την ηλιακή ακτινοβολία. Για κάθε σημείο γινόταν i) φωτογράφιση, ii) θερμογραφία υπερύθρου, iii) μέτρηση περιεχόμενης υγρασίας με υγρόμετρο με αισθητήρα διηλεκτρικής σταθεράς και αισθητήρα ηλεκτρικής αντίστασης. Η φασματοσκοπία υπερύθρου FTIR και η χρωματομετρία έγιναν κατά την διάρκεια πρωινών ωρών μεταξύ 11.00 και 12.00 και στις δύο πόρτες. Η σήμανση των σημείων, έγινε με την χρήση διαφανούς πλαστικής μεμβράνης που έφερε οπή  $\varnothing$  2 cm ώστε να επιτρέπεται η λήψη μετρήσεων στο ίδιο πάντα σημείο. Οι διαφάνειες στερεώνονταν πάντα στα ίδια σημεία της πόρτας με μη επεμβατικό τρόπο με τη βοήθεια καρφίτσων χρησιμοποιώντας υπάρχουσες οπές της πόρτας από ξυλοφάγα έντομα (εικ. 2.17).

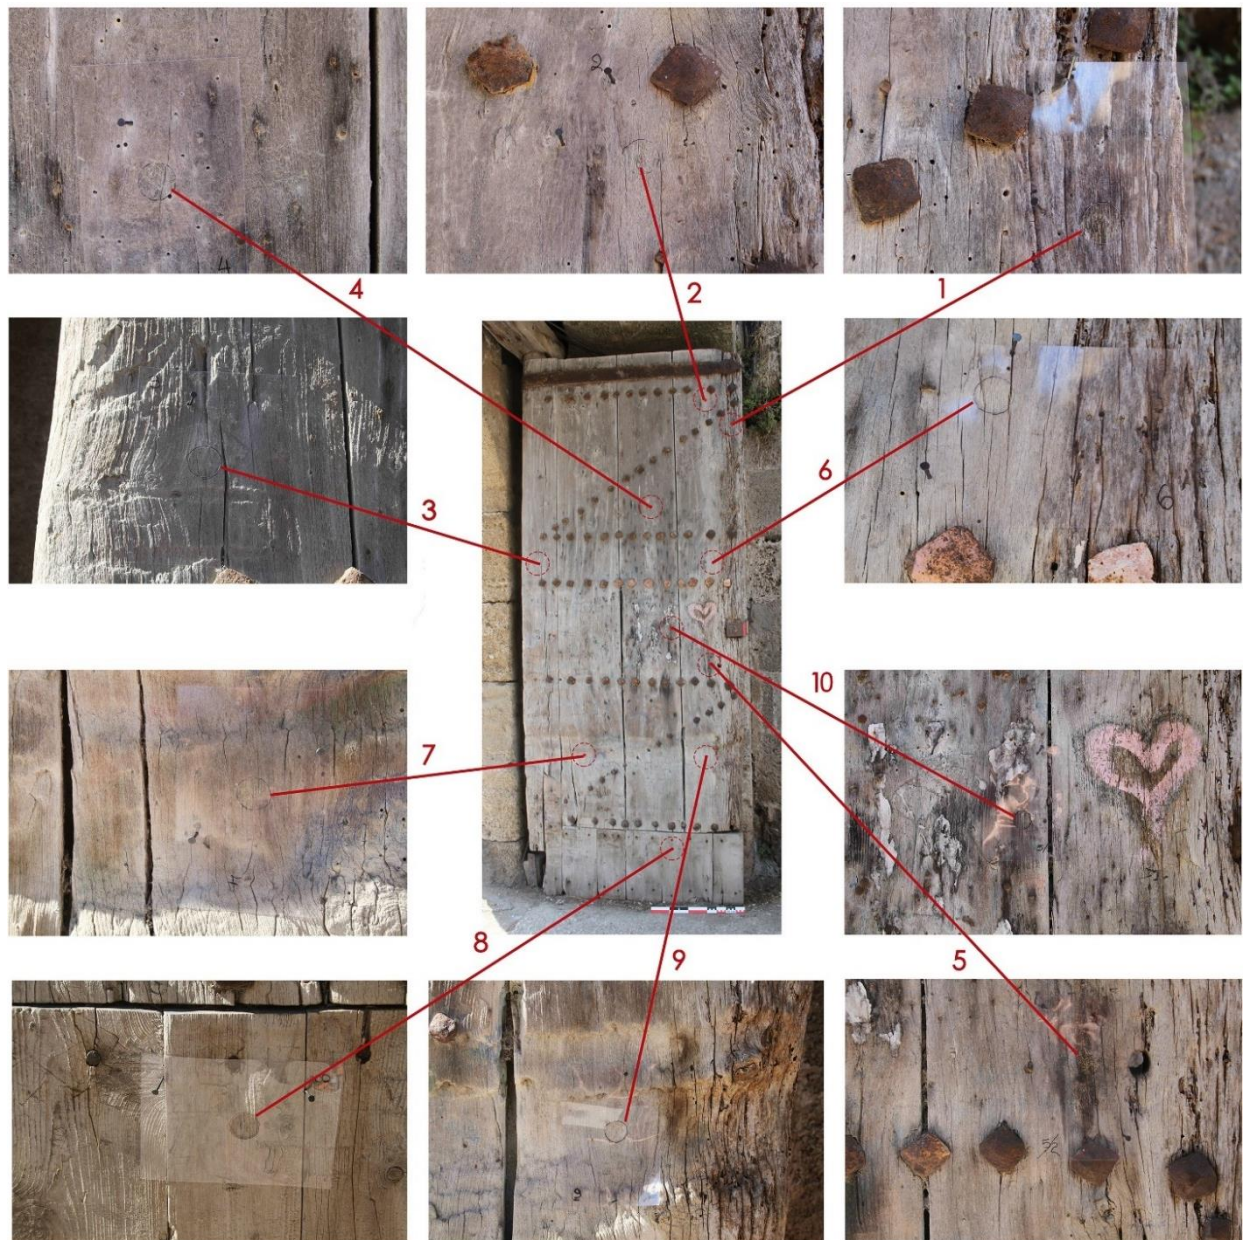
**Εικόνα 2.18** Τα 10 επιλεγμένα σημεία εξέτασης στην πόρτα της πύλης Αγ. Αθανασίου και λεπτομέρεια του κάθε σημείου.

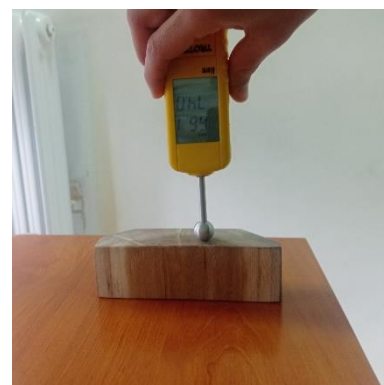
**Εικόνα 2.20** Υγρομέτρηση εγκάρδιου τμήματος δοκιμίου από την εγκάρσια πλευρά, με υγρόμετρο διηλεκτρικής σταθεράς T650, κάθετα τοποθετημένο προς την μετρούμενη επιφάνεια.

Στη συνέχεια, οι μετρήσεις γίνονταν πάνω σε πάγκο εργασίας από μελαμίνη, πάχους περίπου 2 cm και σε απόσταση τουλάχιστον 10 cm από κάποιο άλλο αντικείμενο ή τοίχο. Το υγρόμετρο τοποθετούταν κάθετα προς την μετρούμενη επιφάνεια του ξύλου καλύπτοντας με συνεχόμενη επαφή την εγκάρδια ή σομφή περιοχή της κάθε τομής για 20" (εικ. 2.20). Μετρήσεις έγιναν στην επαπτομενική και εγκάρσια διεύθυνση κάθε δοκιμίου.

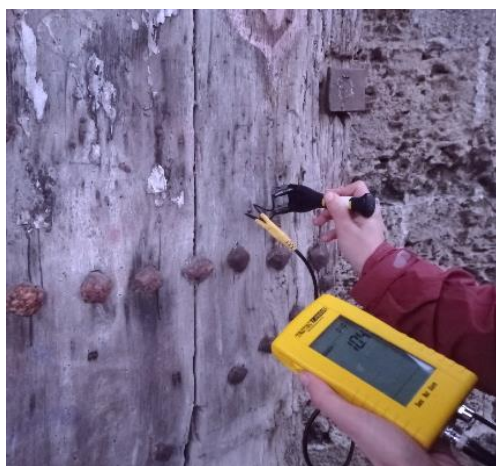
**Εικόνα 2.22** Υγρομέτρηση σημείων στην πόρτα Αγ. Αθανασίου με υγρόμετρο T2000, με αισθητήρα ηλεκτρικής αντίστασης TS 50.

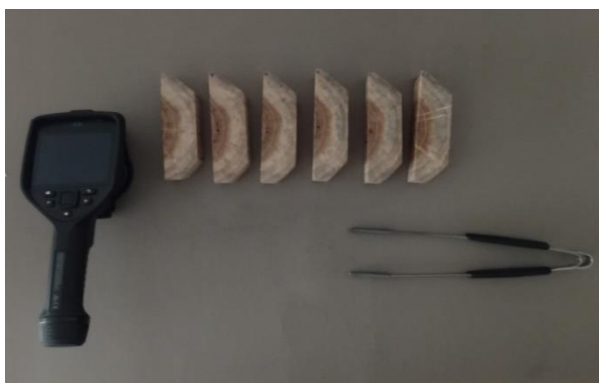
**Εικόνα 2.23** Θερμική κάμερα υπερύθρου με δοκίμια Δ1-Δ6 και πλαστική λαβίδα σε γκρι πλαστικό υπόστρωμα.

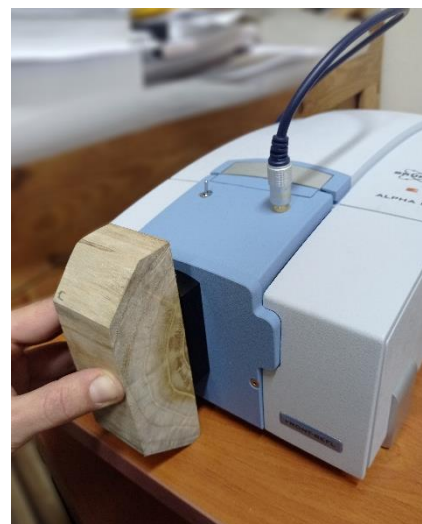
**Εικόνα 2.24** Λήψη εγκάρδιου φάσματος στο εγκάρδιο τμήμα της εφαπτομενικής διεύθυνσης δοκιμίου με φασματόμετρο Bruker Alpha II FTIR.

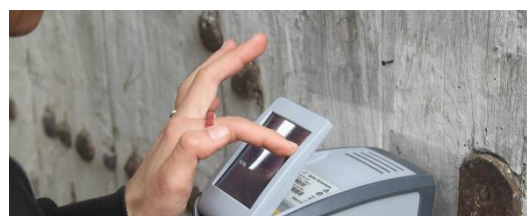
**Εικόνα 2.25** Φασματοσκοπία FTIR με το φασματόμετρο Agilent 4300 Handheld FTIR Spectrometer, στην πόρτα της πύλης Αρνάλδου, σημείο ελέγχου 1.

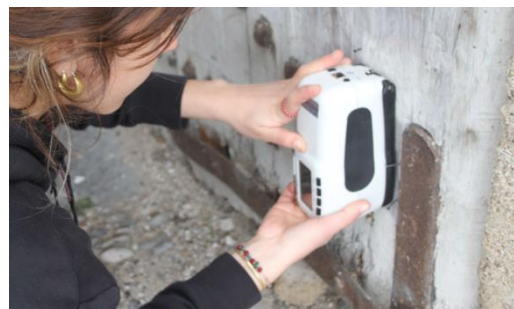
**Εικόνα 2.26** Χρωματομέτρηση σημείου 1 στην πόρτα Αρνάλδου.

Η χρωματομέτρηση των δύο θυρών έγινε στα επιλεγμένα σημεία κάθε πόρτας. Οι μετρήσεις έγιναν κατά την διάρκεια της ημέρας, μαζί με τις υπόλοιπες διαγνωστικές τεχνικές. Όμοια με την διαδικασία που ακολουθήθηκε στα δοκίμια, έγιναν τρεις μετρήσεις σε κάθε σημείο (εικ. 2.26) και καταγράφηκε ο μέσος όρος για την κάθε συντεταγμένη ( $L^*$ ,  $a^*$ ,  $b^*$ ). Στη συνέχεια υπολογίστηκε για κάθε σημείο η διαφορά του χρώματος
