**Διπλωματική Εργασία**

**ΑΝΑΛΥΣΗ ΥΔΡΟΜΕΤΕΩΡΟΛΟΓΙΚΩΝ  
ΧΑΡΑΚΤΗΡΙΣΤΙΚΩΝ ΒΡΟΧΟΠΤΩΣΕΩΝ  
ΠΟΥ ΣΥΝΔΕΟΝΤΑΙ ΜΕ ΠΛΗΜΜΥΡΟΓΕΝΕΣΗ  
ΣΕ ΑΣΤΙΚΟ-ΠΕΡΙΑΣΤΙΚΟ ΠΕΡΙΒΑΛΛΟΝ**

**Αθήνα, Μάρτιος 2024**

# **ANALYSIS OF HYDROMETEOROLOGICAL CHARACTERISTICS OF RAINFALL ASSOCIATED WITH FLOODING IN URBAN-PERIURBAN ENVIRONMENT**

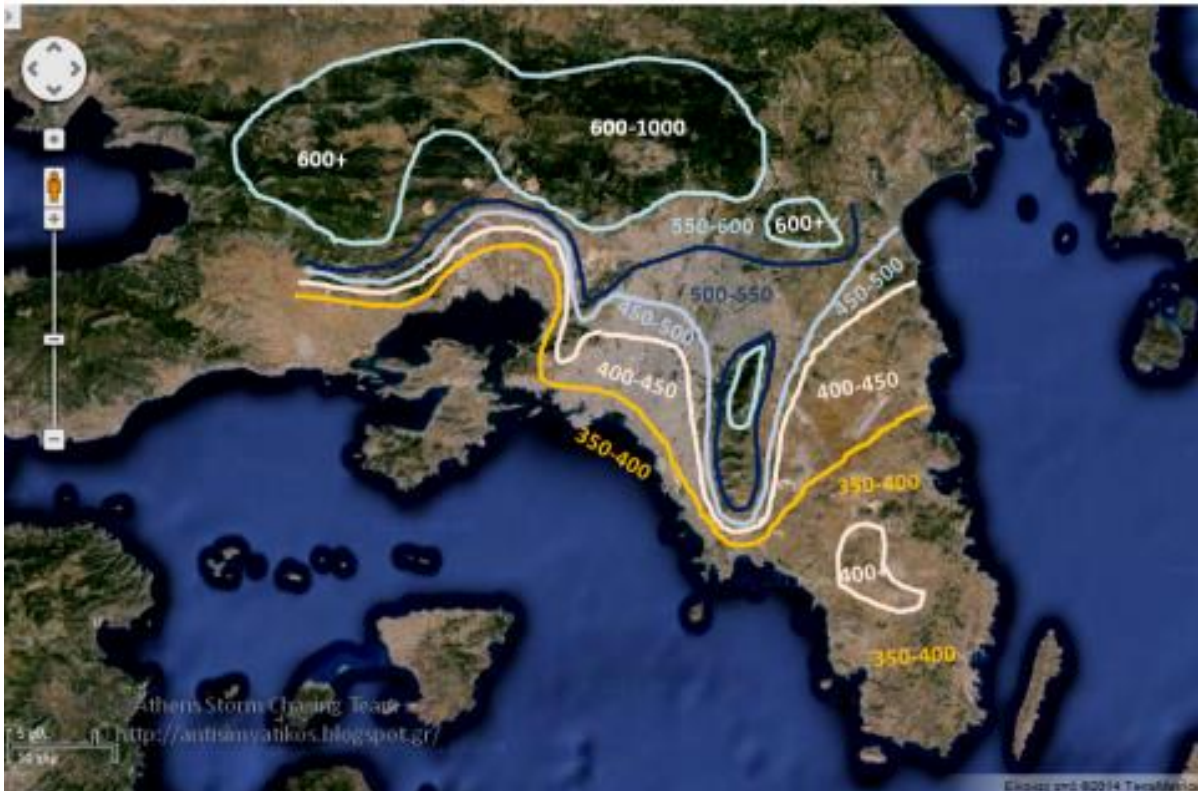
Σχήμα 3 : Ετήσιος υετός στην Αττική [Στιβάκης, 2017]

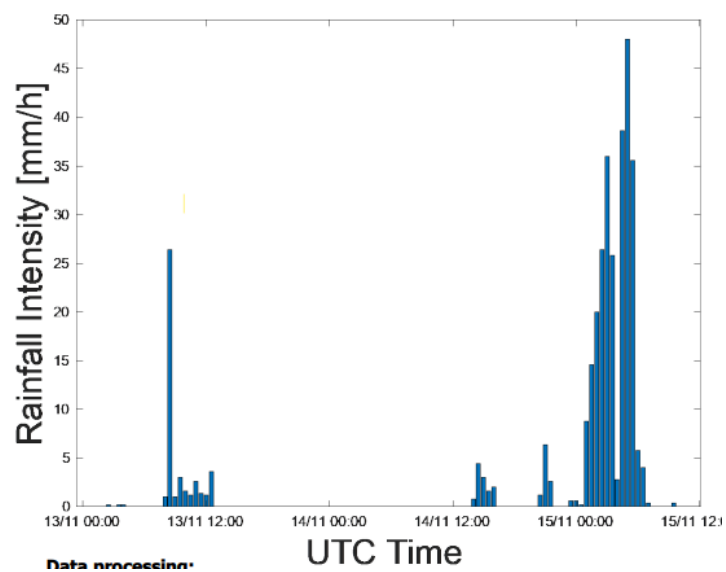
Σχήμα 19 : Γράφημα κατανομής ύψους βροχής κατά την διάρκεια της ημέρας. [Λέκκας κ.ά., 2017]

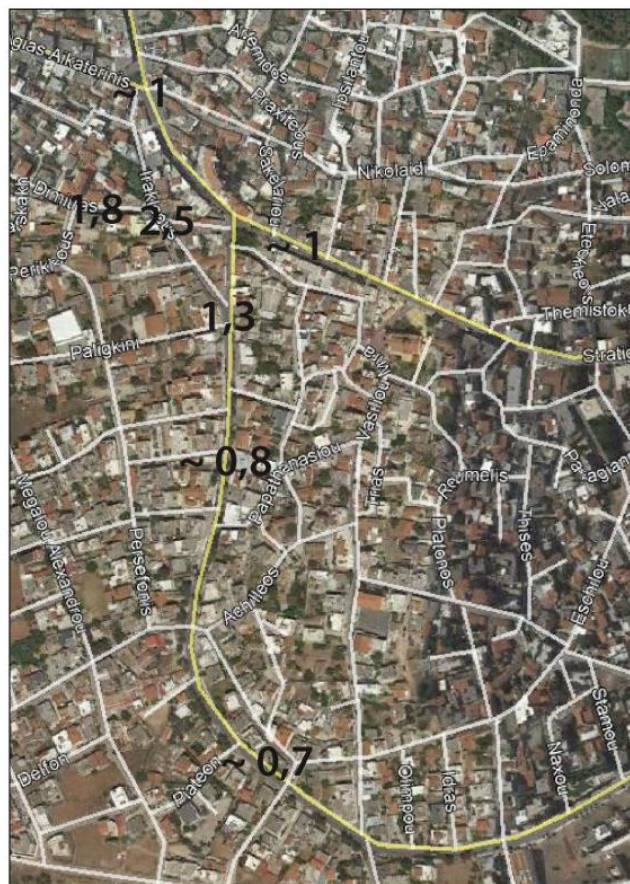
Παρατηρώντας την εικόνα 21 στην περιοχή έχουν καταγραφεί τιμές το ύψος όπου έφτασε το νερό, οι οποίες έχουν μεγάλο εύρος. Η μεγαλύτερη τιμή είναι 2,5 m ενώ η μικρότερη 0,7 m.

Σχήμα 21 : Ύψη στάθμης βροχής στην περιοχή της Μάνδρας [Μαλακοδήμος, 2020].

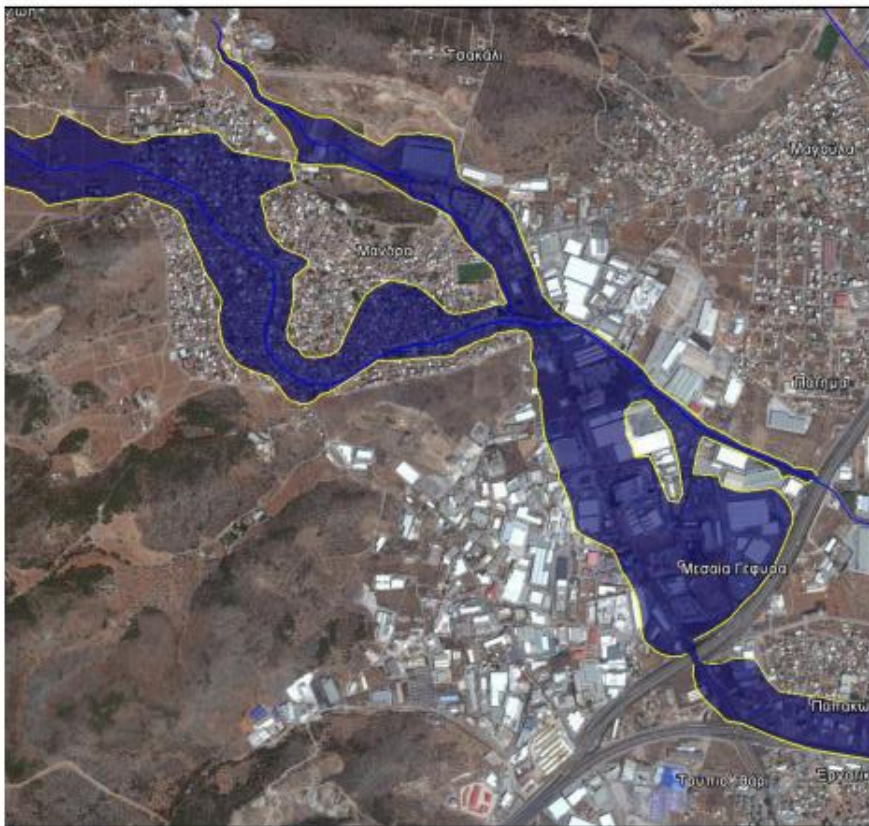
Σε ανάλυση των δεδομένων που έχουν συλλεχθεί οι Λέκκας και άλλοι (2017) κατέληξαν πως η περιοχή όπου πλημμύρισε είναι αυτή όπου φαίνεται στην εικόνα 22.

*Σχήμα 22 : Περιοχή όπου πλημμύρισε στην Μάνδρα [Μαλακοδήμος, 2020].*

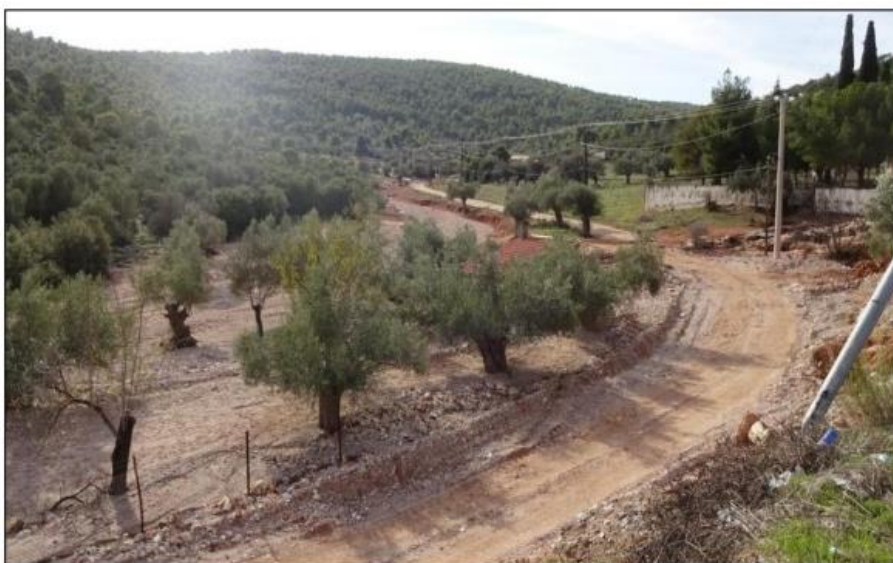
Μετά από παρατηρήσεις στην περιοχή αξιοσημείωτο εκτός των άλλων είναι το μέγεθος που έχουν οι κοίτες των ποταμών μετά την πλημμύρα. Όπως φαίνεται και στην παρακάτω εικόνα είναι ασυνήθιστα πλατιές για τον ημιορεινό χαρακτήρα.

*Σχήμα 23 : Μια από τις κοίτες των ποταμών στην περιοχή της Μάνδρας [Soulis et al., 2018].*

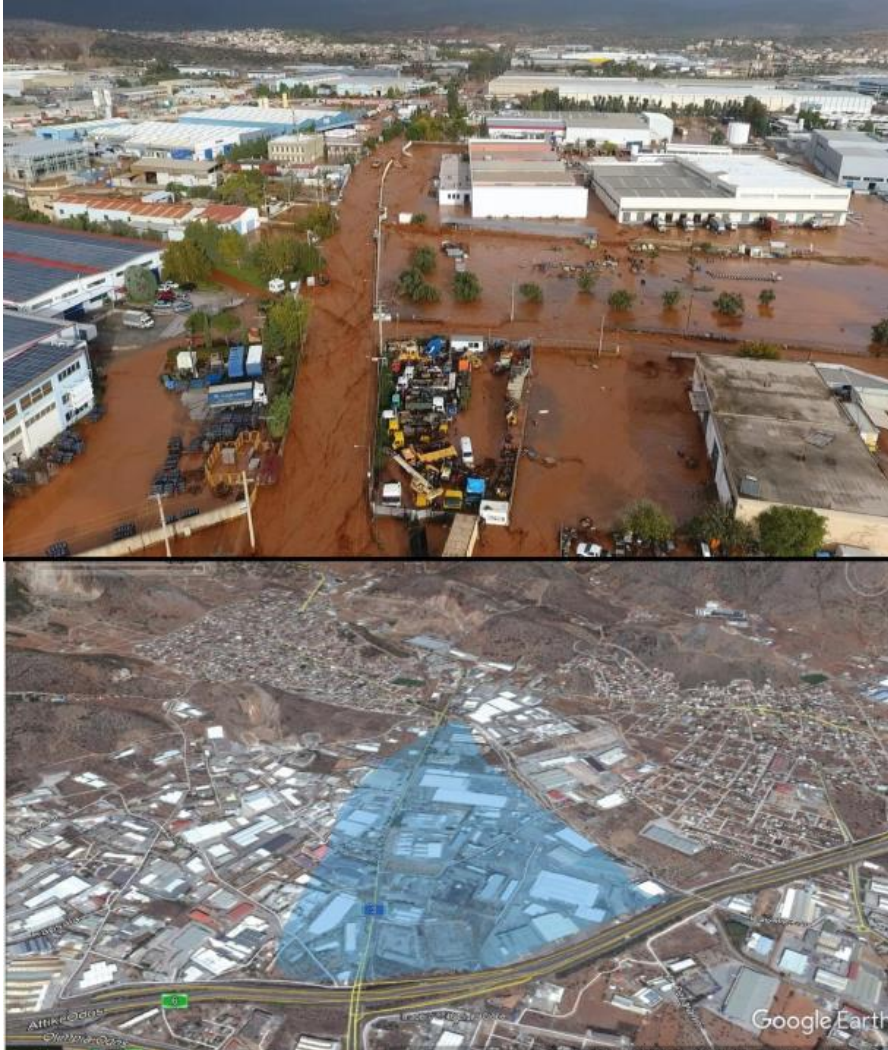
- ❖ Η ένταση της βροχόπτωσης σε συνδυασμό με το χρονικό διάστημα που διεξήχθη το φαινόμενο
- ❖ Ο όγκος των φερτών υλικών καθώς και το γεγονός πως σε συνδυασμό με την εθνική οδό δημιούργησαν ένα φράγμα .

Σχήμα 26 : Πριν και μετά την πλημμύρα στο βιομηχανικό πάρκο της Μάνδρας [Μαλακοδήμος, 2020].

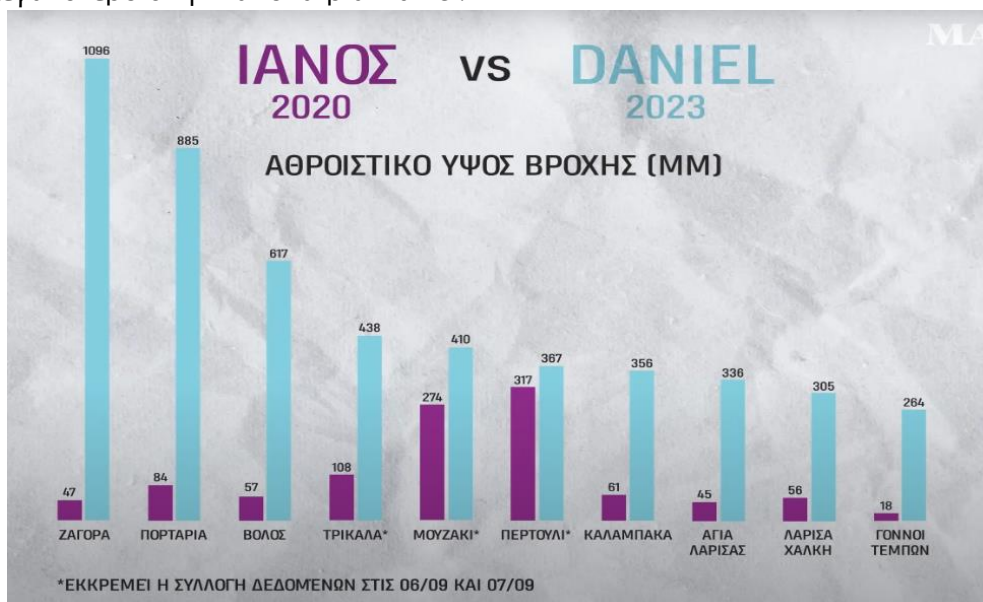
Με στοιχεία από το Meteo (Σχήμα 29), παρατηρείται πως τα ύψη βροχής στην κακοκαιρία Daniel είναι υπερπολλαπλάσια συγκριτικά με αυτά απο τον Ιανού σε αρκετές περιοχές της Θεσσαλίας, όπως στις περιοχές Ζαγορά και Βόλος όπου το ύψος βροχής είναι πάνω από 10 φορές μεγαλύτερο στην κακοκαιρία Daniel.

Σχήμα 29 : Ύψη βροχόπτωσης στις κακοκαιρίες Ιανός και Daniel. [meteo]

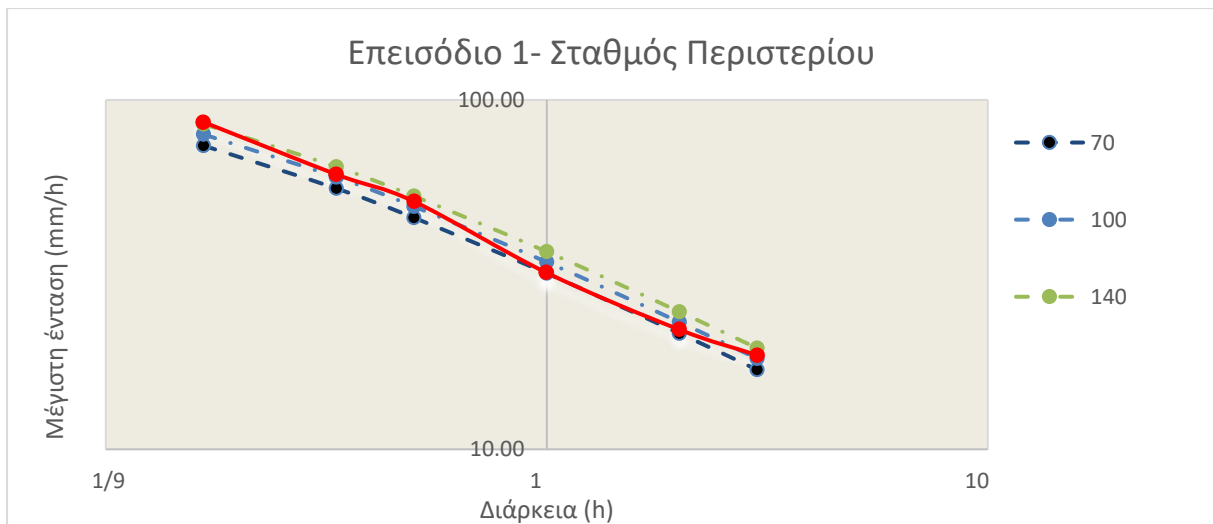
Σχήμα 60 : Ανάλυση συχνότητας για διάρκεια 10min-3h για το επεισόδιο 1

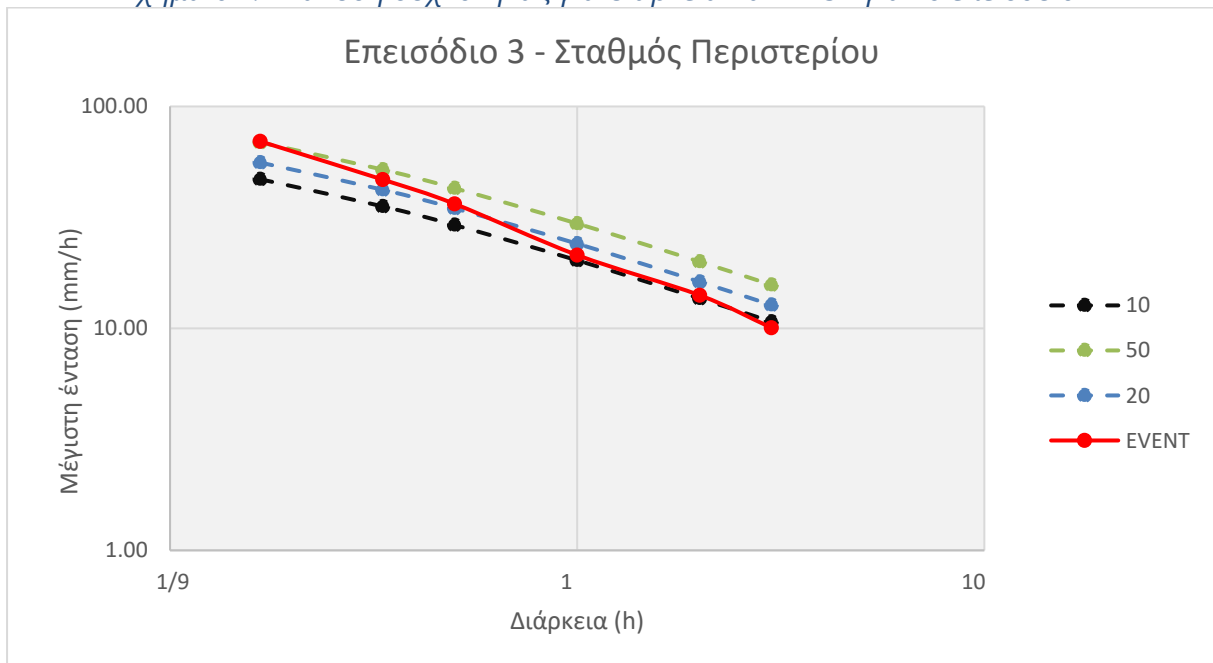
Σχήμα 62 : Ανάλυση συχνότητας για διάρκεια 10min-3h για το επεισόδιο 3

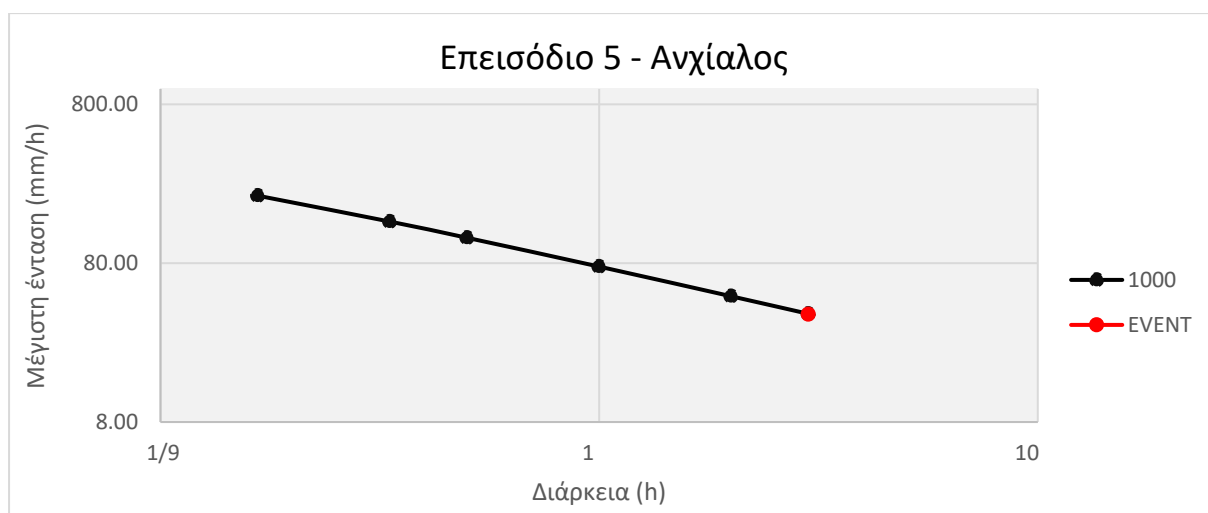
Σχήμα 65 : Ανάλυση συχνότητας για διάρκεια 10min-3h για το επεισόδιο 5για τον σταθμό Ανχιάλο.
