Μελέτη και συντήρηση συστήματος
εκτύπωσης του 20ου αι. από τη συλλογή του
ιστορικού αρχείου της ΕΥΔΑΠ Α.Ε.

ΠΤΥΧΙΑΚΗ ΕΡΓΑΣΙΑ

Study and conservation of a 20th century printing system from the collection of the historical archive of EYDAP S.A

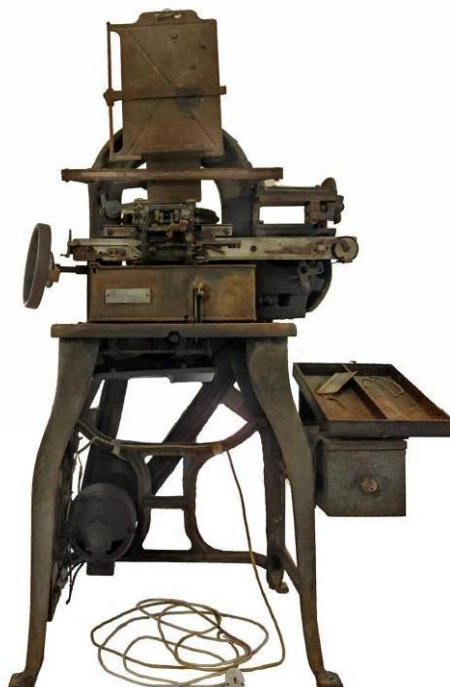
Εικόνα 1.1.1: Μπροστινή Όψη της εκτυπωτικής μηχανής Graphotype. Φωτογραφία των Ιστορικό Αρχείο ΕΥΔΑΠ-Εργαστήριο Μεταλλικών Αντικειμένων(ΠΑΔΑ), Ροπόκης Αρτεμης-Χαντζιάρα Αρχοντούλα©

Το αντικείμενο το οποίο αυτή την στιγμή καλείται να συντηρηθεί (Βλ. Εικόνα 1.1.1) είναι από την σειρά 6200 (συγκεκριμένα το μοντέλο 6253), η οποία κατασκευαζόταν από το 1931 μέχρι το 1940, και έπειτα ακολούθησε η σειρά 6300. Τα γνωστότερα μοντέλα της εταιρίας ήταν το 6250 και το 6280 που φέρουν αρκετές ομοιότητες με το μοντέλο προς ανάλυση. Η εταιρία Addressograph δημιούργησε επίσης και μηχανήματα, τα οποία μπορούσαν να λειτουργήσουν σε γραμμή παραγωγής, όπως για παράδειγμα το μοντέλο Class 1900. Οι βασικές διαφορές που παρατηρούνται εκ πρώτης όψεως είναι η τοποθέτηση του αναγνώστη και του συρταριού. Η συγκεκριμένη σειρά αποτελεί καινοτομία διότι οριοθετεί την μετάβαση από χειροκίνητα μηχανήματα σε ηλεκτρικά με την ενσωμάτωση κινητήρων από την General Electric. Το αντικείμενο προς συντήρηση είναι από τα πρώτα δείγματα που εσωκλείει και τις δυο λειτουργίες. Η μεταγενέστερη σειρά (δηλαδή η σειρά 6300) ήταν εξ ολοκλήρου ηλεκτρική (Βλ. Εικόνα 1.1.4). Αυτό έφερε σαν αποτέλεσμα την μορφική αλλαγή. Ο μοχλός που υπήρχε αντικαταστάθηκε με το πληκτρολόγιο της Graphotype και ο τροχός για την επιλογή των γραμμάτων αφαιρέθηκε (Βλ. Εικόνα 1.1.3). Η συγκεκριμένη αλλαγή ήταν ζωτικής σημασίας διότι έκανε το μηχάνημα πιο εύχρηστο. Παρόλο που δεν άλλαξε ραγδαία η εμφάνιση του, υπήρχε διαφορετική προσέγγιση όσο αναφορά την μορφή του. Η γενεά 6300 ήταν μικρότερη και διαμορφωμένη ώστε να ταιριάζει στα πλαίσια ενός γραφείου. Οι ηλεκτρικές μηχανές είναι ειδικά κατασκευασμένες για το κάθε είδος μοντέλου.

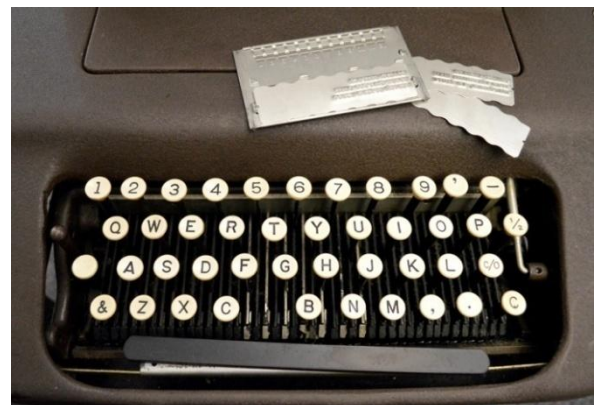
Εικόνα 1.1.3: Το πληκτρολόγιο Graphotype, της σειράς 6300. Φωτογραφία από το site: <https://museum.ssysrc.com/artifact/exhibits/115/>

Η μηχανή Addressograph σχεδιάστηκε για να επιταχύνει τη διαδικασία διευθυνσιοδότησης ετικετών και φακέλων για λογαριασμούς ή αλληλογραφίες επιχειρήσεων (International Printing Museum. (n.d.)). Η λειτουργία του συνδυάζει και εσωκλείει δύο χαρακτηριστικές δομές, του τυπογραφείου και της εκτυπωτικής μηχανής. Ειδικότερα το αντικείμενο δημιουργεί ανάγλυφες μεταλλικές πλάκες με την χρήση εμπίεστων μεταλλικών σφραγίδων (Βλ. Εικόνα 2.2.1). Η επιλογή των γραμμάτων στα αρχικά μοντέλα (έως το μοντέλο 6300), γίνονταν με την πίεση ενός μοχλού, ο οποίος στην πορεία αντικαταστάθηκε με το ηλεκτρολόγιο Graphotype, όπως έχει αναφερθεί παραπάνω (Βλ. Εικόνα 1.1.3).

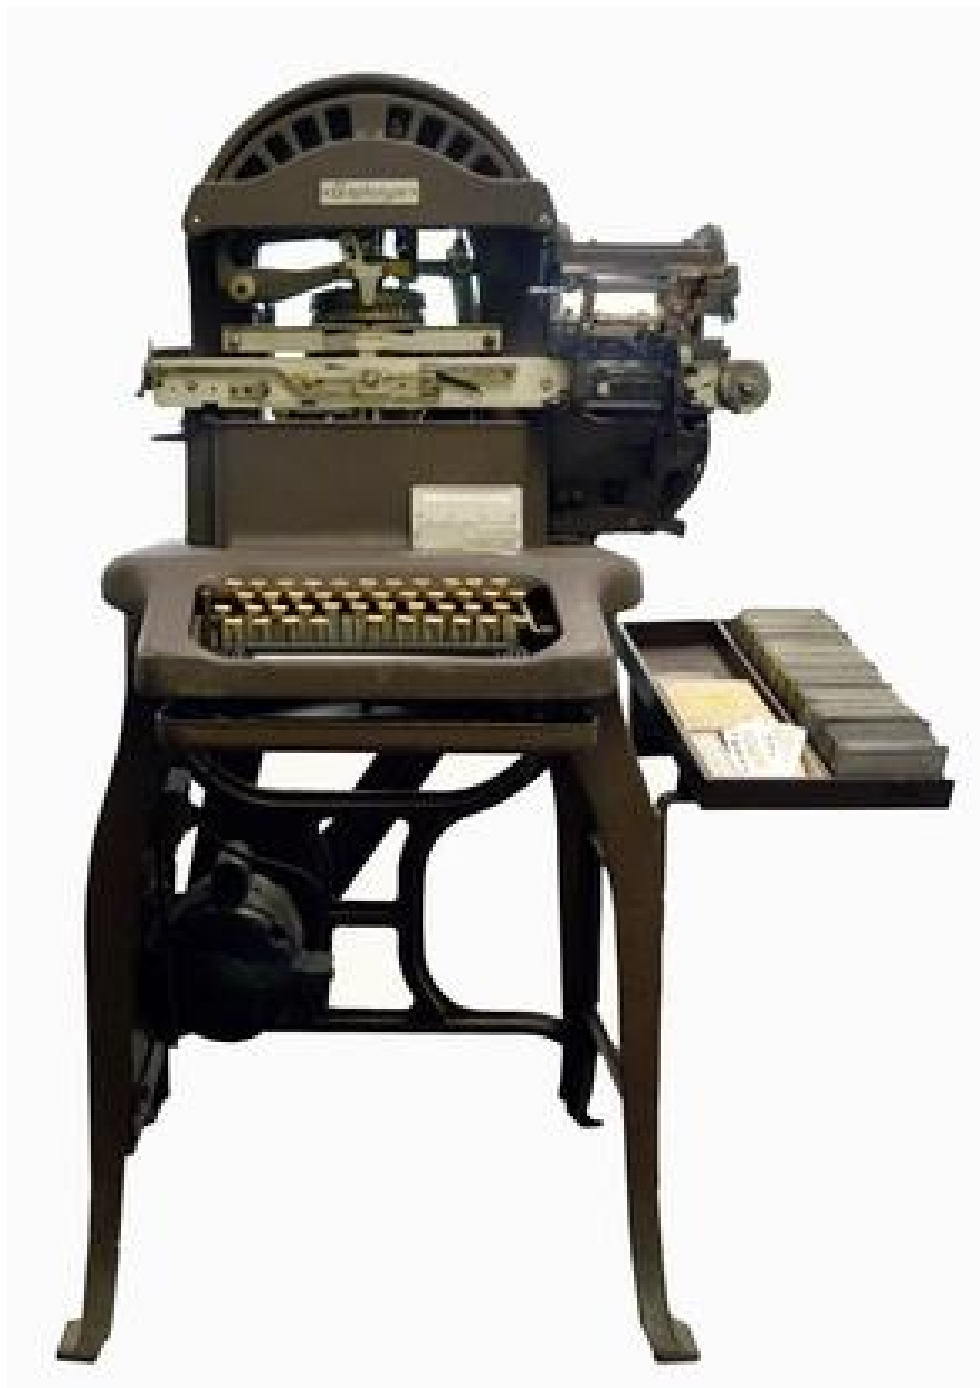
Εικόνα 1.1.4: Η μηχανή Graphotype, της σειράς 6300. Φωτογραφία από το [site:https://museum.syssrc.com/artifact/exhibits/115/](https://museum.syssrc.com/artifact/exhibits/115/)

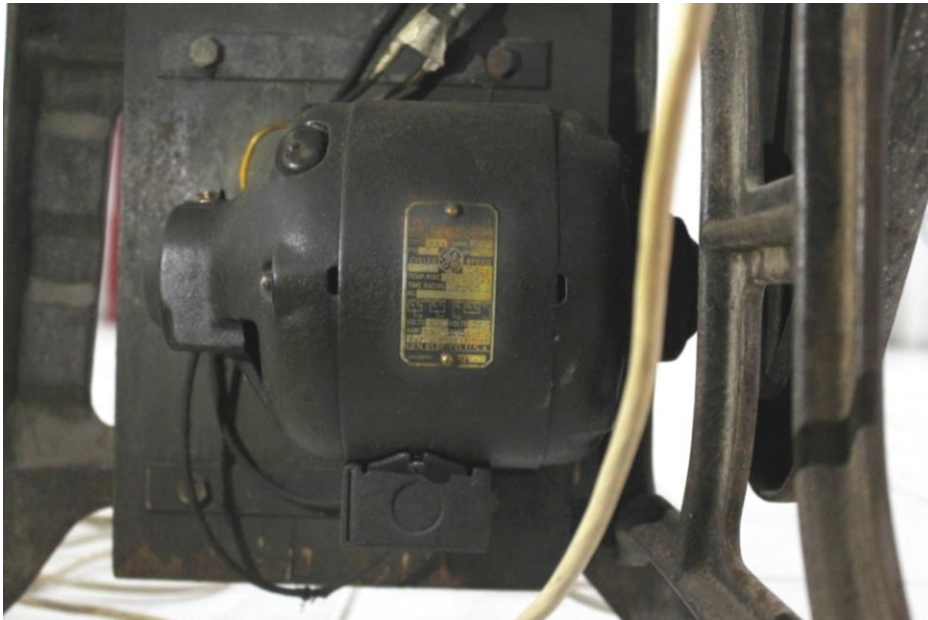
Εικόνα 1.2.1: Η ηλεκτρική μηχανή της εταιρίας GeneralElectric, προσαρτημένη στη Graphotype 6253. Φωτογραφία των Ιστορικό Αρχείο ΕΥΔΑΠ- Εργαστήριο Μεταλλικών Αντικειμένων(ΠΑΔΑ), Ροπόκης Άρτεμις- Χαντζιάρας Αρχοντούλας©

Η ηλεκτρική μηχανή του αντικειμένου προέρχεται από την εταιρία General Electric Co (Βλ. Εικόνα 1.2.1), τα προϊόντα της οποίας σε γενικά πλαίσια περιλαμβάνουν ηλεκτρικό και ηλεκτρονικό εξοπλισμό, κινητήρες αεροσκαφών και χρηματοοικονομικές υπηρεσίες. Η εταιρία ιδρύθηκε το 1892 και είχε στην διάθεση της τα περιουσιακά στοιχεία της Edison General Electric Company, Thomas - Houston Electric Company και άλλων δύο εταιρειών ηλεκτρισμού. Η Edison General Electric Company είχε δημιουργηθεί από τον Thomas Alva Edison το 1878- Edison Electric Light Company. Το κύριο αγαθό που παρείχε η εταιρία ήταν οι λαμπτήρες πυρακτώσεως (καθώς και οι μεταγενέστερες εξελίξεις των προϊόντων). Παρόλα αυτά ο Edison κράτησε τα προνόμια που είχε μέσω των συμβουλευτικών καθηκόντων και των διπλωμάτων ευρεσιτεχνίας. Το 1900 η General Electric ίδρυσε ένα εργοστάσιο βιομηχανικής έρευνας και τα επόμενα προϊόντα της δημιουργήθηκαν με την βοήθεια των εσωτερικών επιστημόνων. Το 1986 απορρόφησε την εταιρία η RCA Corporation καθώς και το τηλεοπτικό δίκτυο που ανήκε σε αυτή- National Broadcasting Company (NBC).

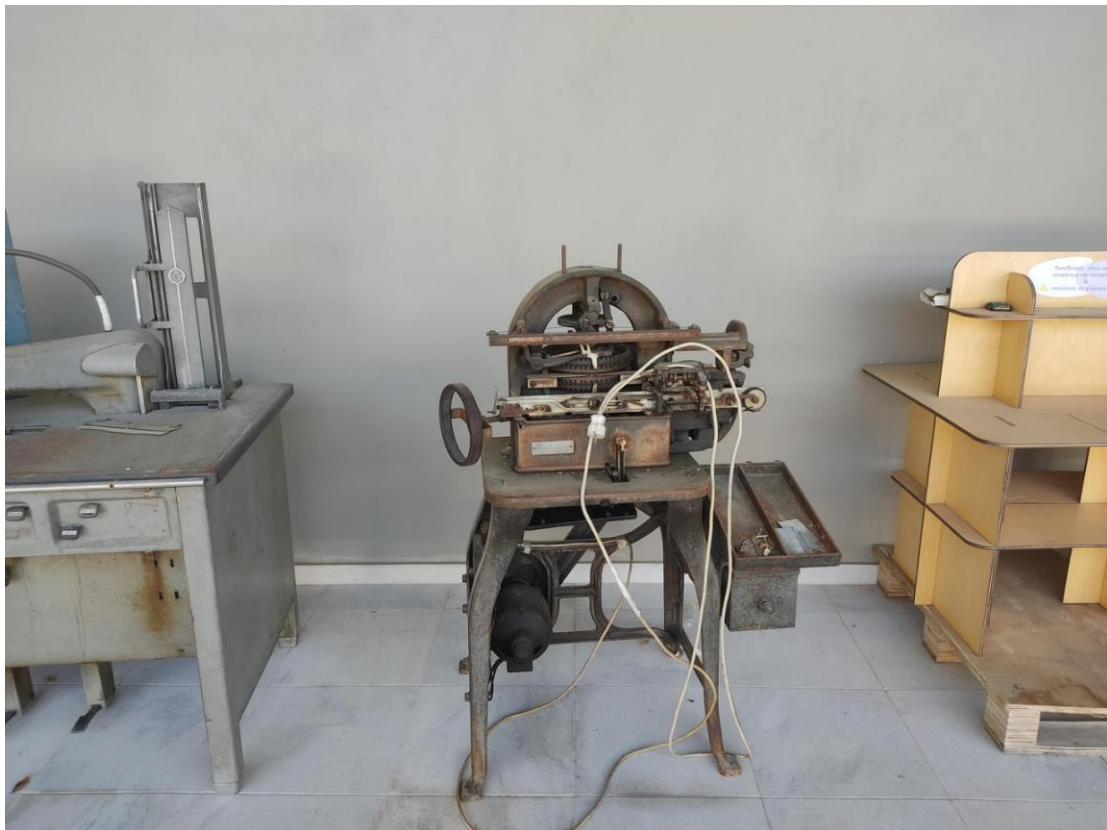
Εικόνα 1.4.1: Το αντικείμενο Graphotype στην αρχική του τοποθεσία. Φωτογραφία των Ιστορικό Αρχείο ΕΥΔΑΠ- Εργαστήριο Μεταλλικών Αντικειμένων(ΠΑΔΑ), Ροπόκη Άρτεμις- Χαντζιάρα Αρχοντούλα ©

Το αντικείμενο βρίσκεται στην κατοχή της ΕΥΔΑΠ για μεγάλο χρονικό διάστημα. Η αρχική του θέση ήταν στο κτίριο της ΕΥΔΑΠ στο Γαλάτσι. Ο πρωταρχικός του τόπος στις εγκαταστάσεις της υδρευτικής εταιρίας ήταν ο ακόλουθος: 38.028164453729474, 23.753505939233467. Ήταν τοποθετημένο σε ανοιχτό χώρο και ήταν πλήρως εκτεθειμένο στα καιρικά φαινόμενα, σαν προστατευτικό κάλυμμα είχε έναν πλαστικό μουςαμά. Στην συνέχεια το αντικείμενο μεταφέρθηκε στις ακόλουθες συντεταγμένες: 38.02752057008816, 23.753943702504856, με προσανατολισμό Βόρειο Ανατολικό (Βλ. Εικόνα 1.4.1). Ο χώρος ήταν επίσης εξωτερικός, με ένα μεταλλικό σκέπαστρο. Το έδαφος είχε μια ελαφριά κλίση προς το μέρος των αντικειμένων και η χρονική περίοδος που παρέμεινε στην συγκεκριμένη περιοχή ήταν περίπου τρεις με τέσσερις μήνες. Παρακάτω, παρατίθεται ένα παρατηρούμενο μοντέλο καιρού, που καλύπτει τα τελευταία 30 χρόνια, δηλαδή από το 1993 μέχρι το 2023 του δήμου Γαλατσίου. (Βλ. Διάγραμμα 1.1).

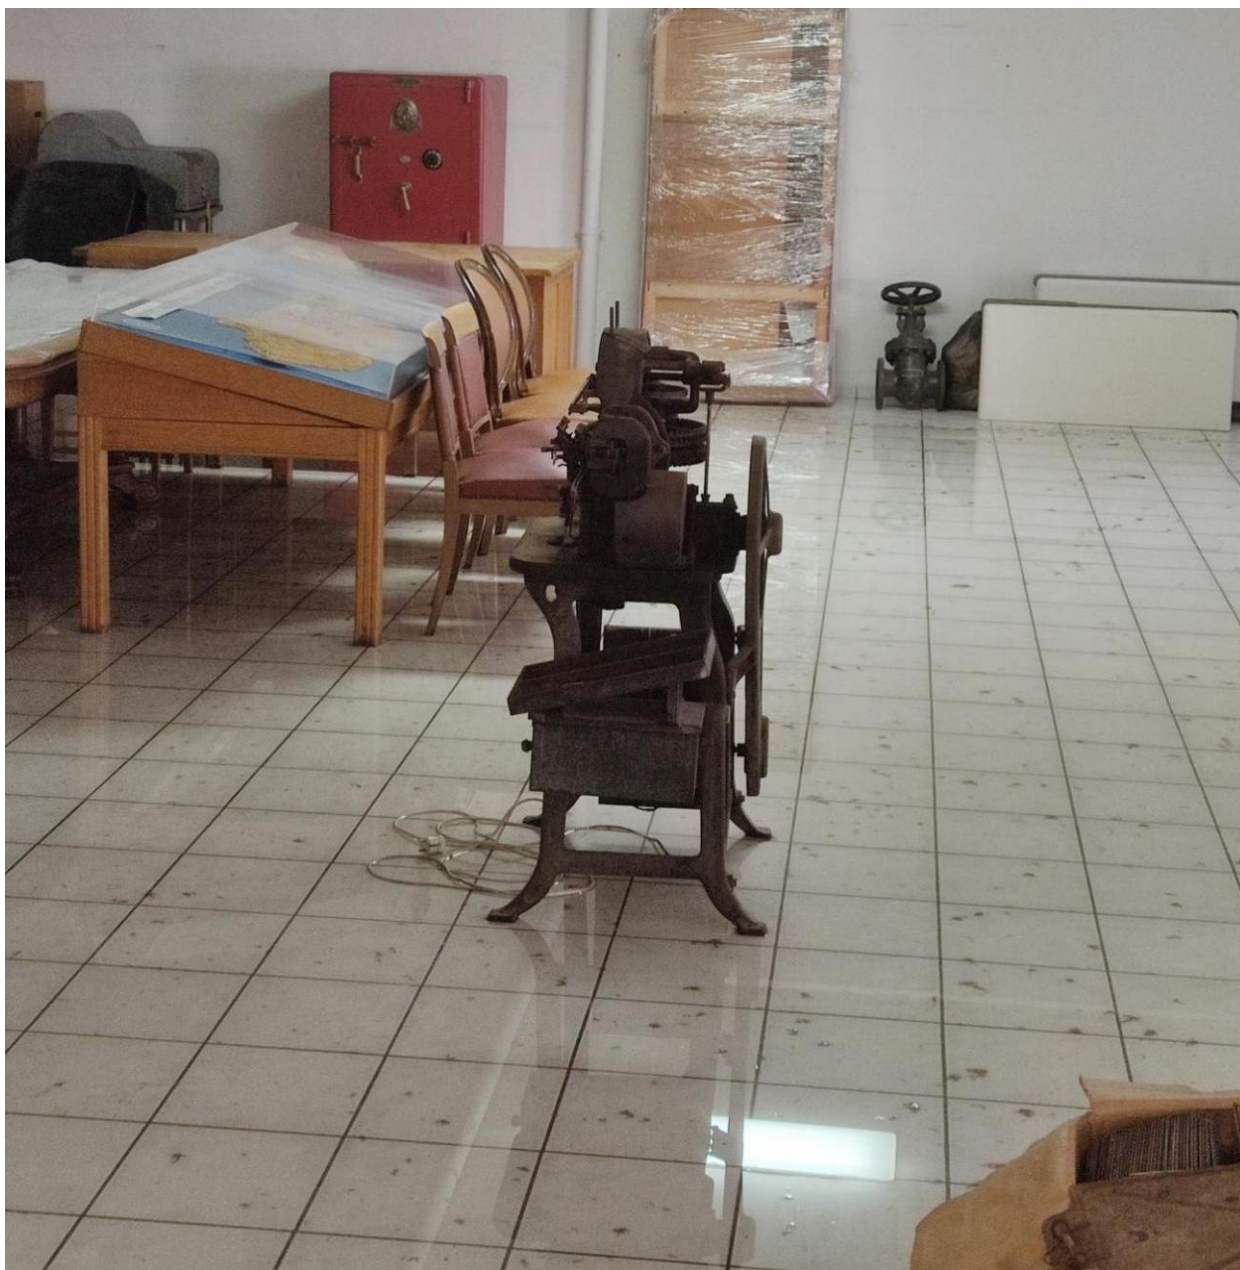
Εικόνα 1.4.2: Ο χώρος του αντικειμένου στις 12 Ιανουαρίου του 2023. Φωτογραφία των Ιστορικό Αρχείο ΕΥΔΑΠ-Εργαστήριο Μεταλλικών Αντικειμένων(ΠΑΔΑ), Ροδόκη Αρτεμις- Χαντζιάρα Αρχοντούλα©

Ο χώρος είναι εσωτερικός και ημιυπόγειος με μια έξοδο (Βλ. Σχέδιο 1.1), η οποία είναι η κύρια πηγή φυσικού φωτός σε συνδυασμό με τους δύο φεγγίτες που βρίσκονται στα αριστερά της. Επιπρόσθετα στην οροφή του δωματίου υπήρχαν λαμπτήρες φθορισμού (συνολικά ήταν δώδεκα, εκ των οποίων οι δύο δεν τέθηκαν σε λειτουργία). Εξωτερικά υπάρχει ένα κεκλιμένο επίπεδο που οδηγεί στο φρεάτιο, το οποίο βρίσκεται μπροστά στην πόρτα. Από τον Οκτώβριο του 2022 μέχρι τον Ιούνιο του 2023 έχει παρατηρηθεί ότι το όρυγμα αποχέτευσης έχει καθαριστεί μία φορά. Περιλαμβάνει επίσης τέσσερις εσωτερικές εισόδους που οδηγούν στο υπόλοιπο κτίσμα, καθώς και το αποχωρητήριο των εργαζομένων. Σε αυτό το σημείο πρέπει να σημειωθεί, ότι στις δώδεκα Ιανουαρίου του 2023, το ημιυπόγειο της ΕΥΔΑΠ πλημμύρισε με λύματα, εξαιτίας εσωτερικής βλάβης του κεντρικού σωλήνα αποχέτευσης. Τα νερά που διαχύθηκαν στο χώρο έφταναν σε ύψος περίπου ένα με ενάμισι εκατοστό (Βλ. Εικόνα 1.4.2).

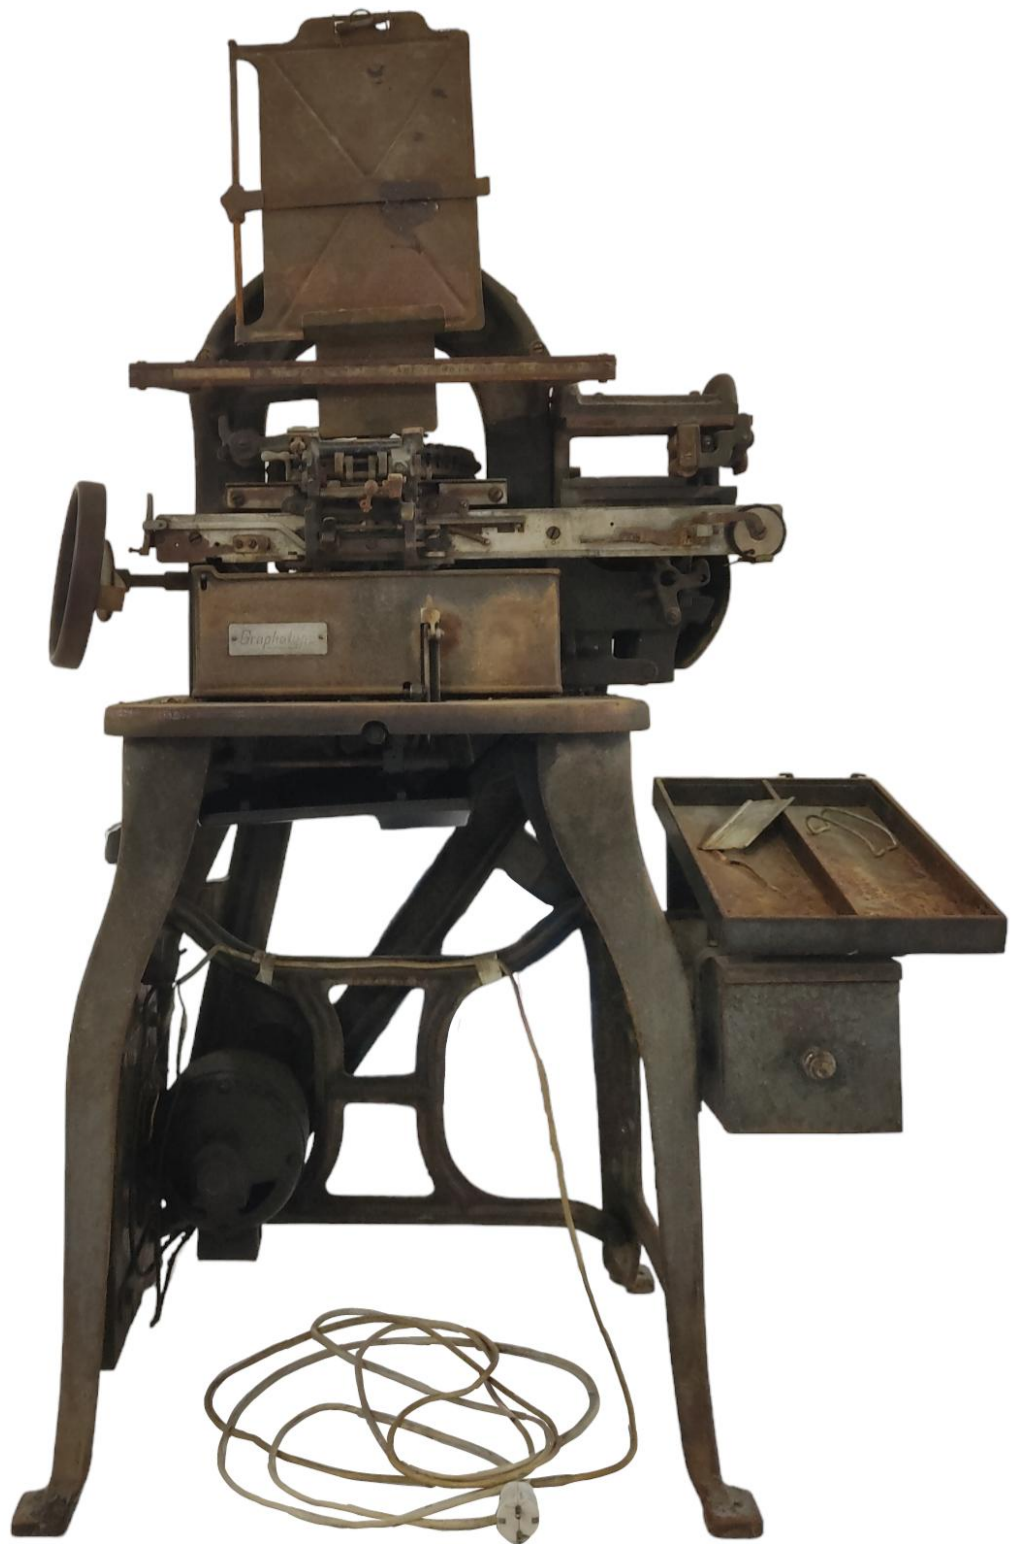
Εικόνα 2.1.1: Η μπροστινή όψη του αντικειμένου. Φωτογραφία των Ιστορικό Αρχείο ΕΥΔΑΠ- Εργαστήριο Μεταλλικών Αντικειμένων(ΠΑΔΑ), Ροδόκη Άρτεμις- Χαντζιάρια Αρχοντούλα©

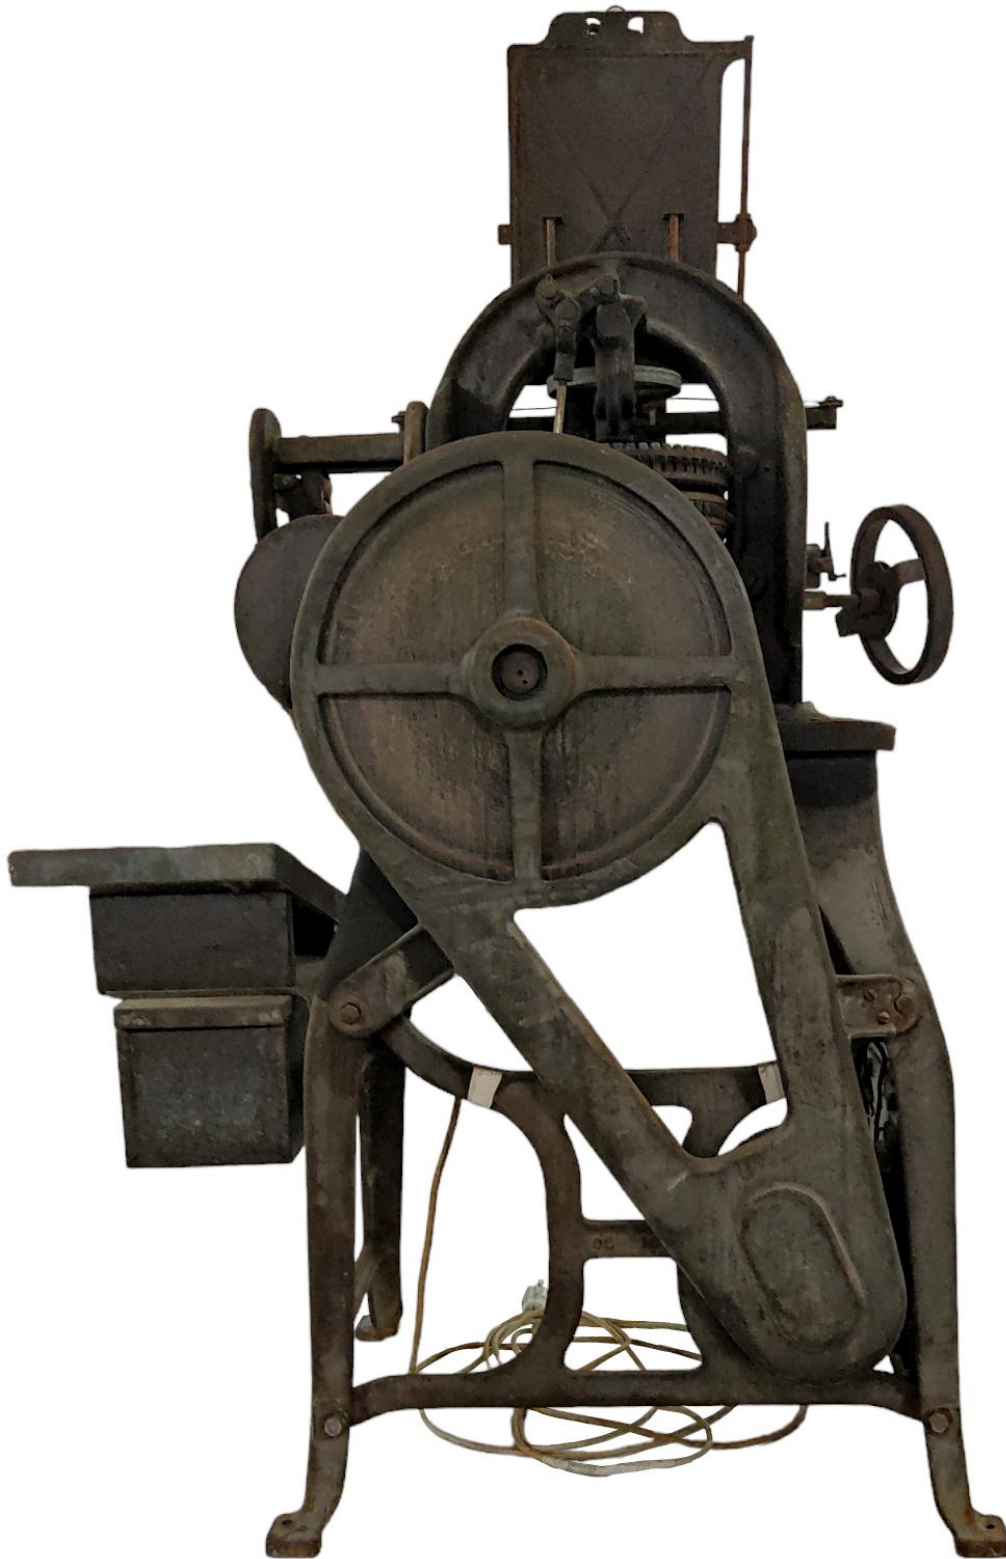
Εικόνα 2.1.3 : Η πίσω όψη του αντικειμένου. Φωτογραφία των Ιστορικό Αρχείο ΕΥΔΑΠ-Εργαστήριο Μεταλλικών Αντικειμένων(ΠΑΔΑ), Ροπόκη Αρτεμις- Χαντζιάρα Αρχοντούλα©

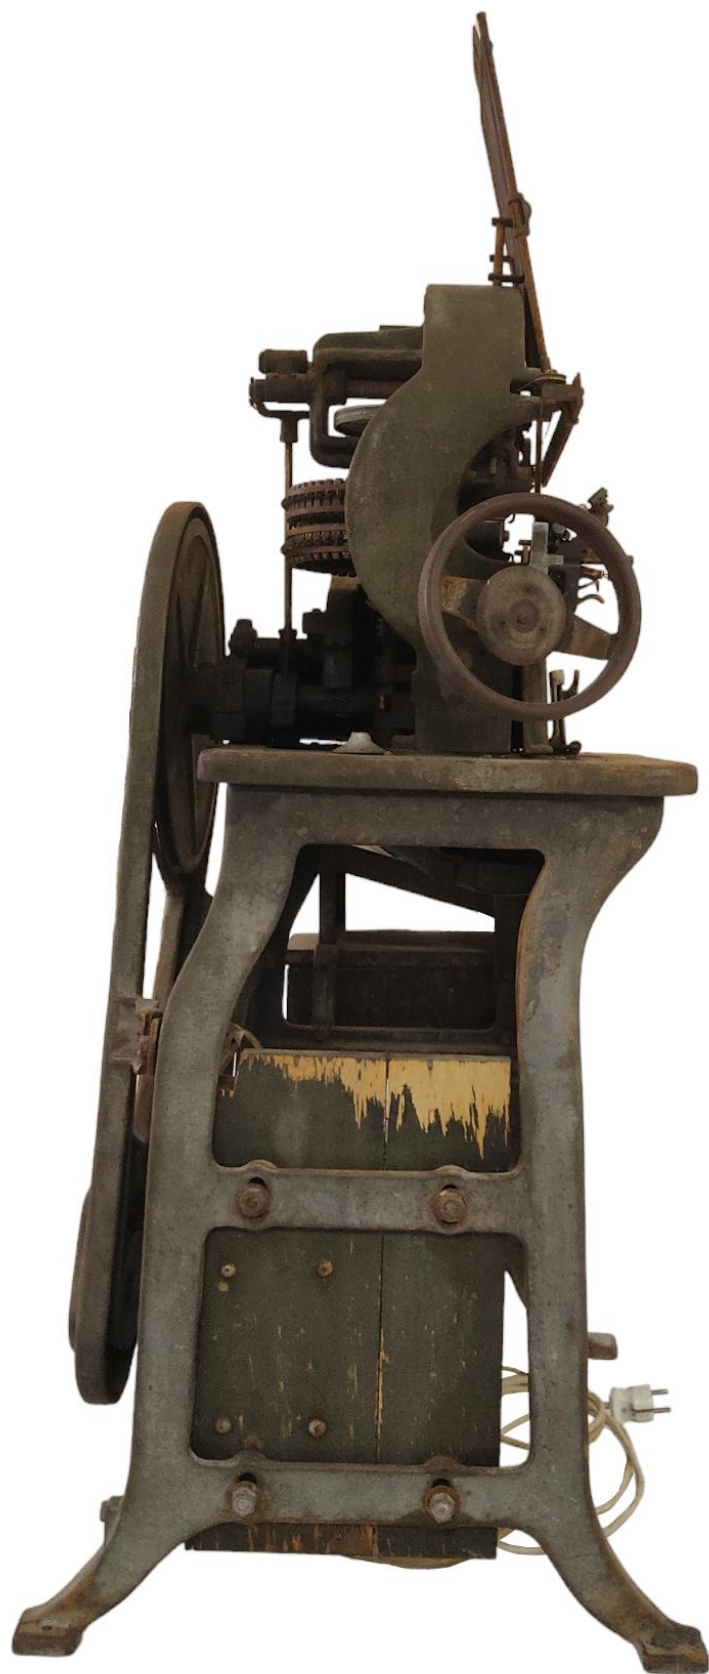
Εικόνα 2.1.4: Η δεξιά πλαϊνή όψη του αντικειμένου. Φωτογραφία των Ιστορικό Αρχείο ΕΥΔΑΠ- Εργαστήριο Μεταλλικών Αντικειμένων(ΠΑΔΑ), Ροπόκη Άρτεμις- Χαντζιάρια Αρχοντούλα©

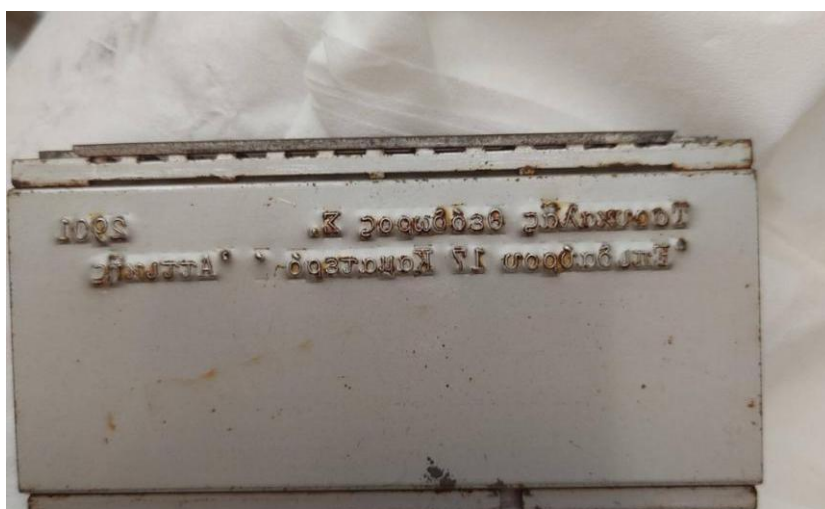
Εικόνα 2.2.1: Μεταλλική πλάκα, που βρέθηκε πάνω στην θήκη του αντικειμένου.
Φωτογραφία των Ιστορικό Αρχείο ΕΥΔΑΠ- Εργαστήριο Μεταλλικών
Αντικειμένων(ΠΑΔΑ), Ροπόκη Άρτεμις- Χαντζιάρα Αρχοντούλα ©

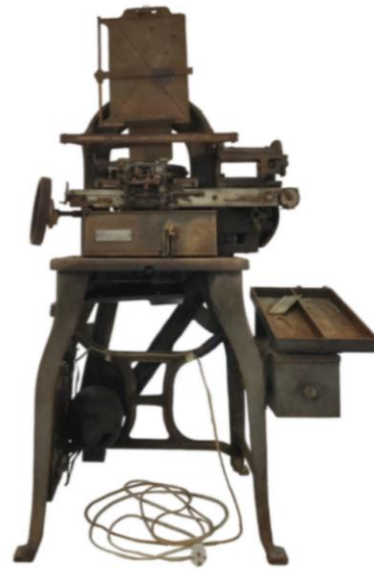
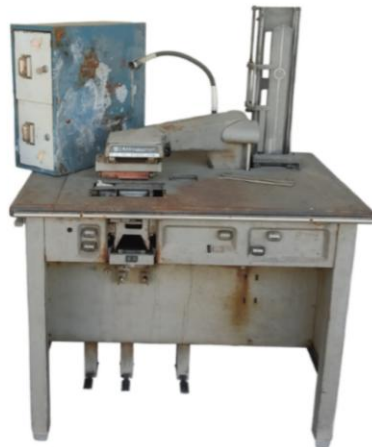
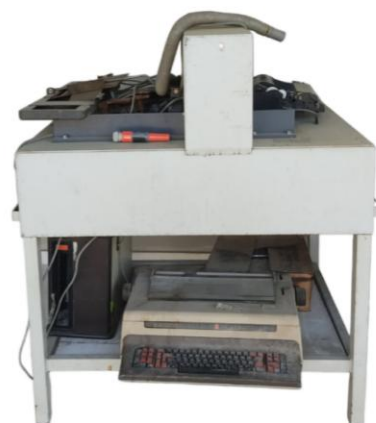
***Graphotype
2535 (A)***

***Class
1900(B)***

***Idel
525/3 (Γ)***

Εικόνα 2.2.4: Τα μηχανήματα της γραμμής παραγωγής της ΕΥΔΑΠ. Φωτογραφία των Ιστορικό Αρχείο ΕΥΔΑΠ- Εργαστήριο Μεταλλικών Αντικειμένων(ΠΑΔΑ), Ροδόκη Άρτεμις,-Χαντζιάρα Αρχοντούλα ©

Στην ΕΥΔΑΠ χρησιμοποιούσαν την δικιά τους γραμμή παραγωγής (Βλ. Εικόνα 2.2.4). Εφόσον είχαν το τελικό προϊόν από την Graphotype, οι κάρτες αρχειοθετούνταν σε ένα ακόμη μηχάνημα της Addressograph, το Class1900 (Βλ Εικόνα 2.2.4- Β). Ήταν μια συσκευή αποτύπωσης μεταλλικών πλακών, που διέθετε χώρο για περίπου τριακόσιες από αυτές, για την ακριβεία 257 μεταλλικές πλάκες (Clayman, A. ,2021).

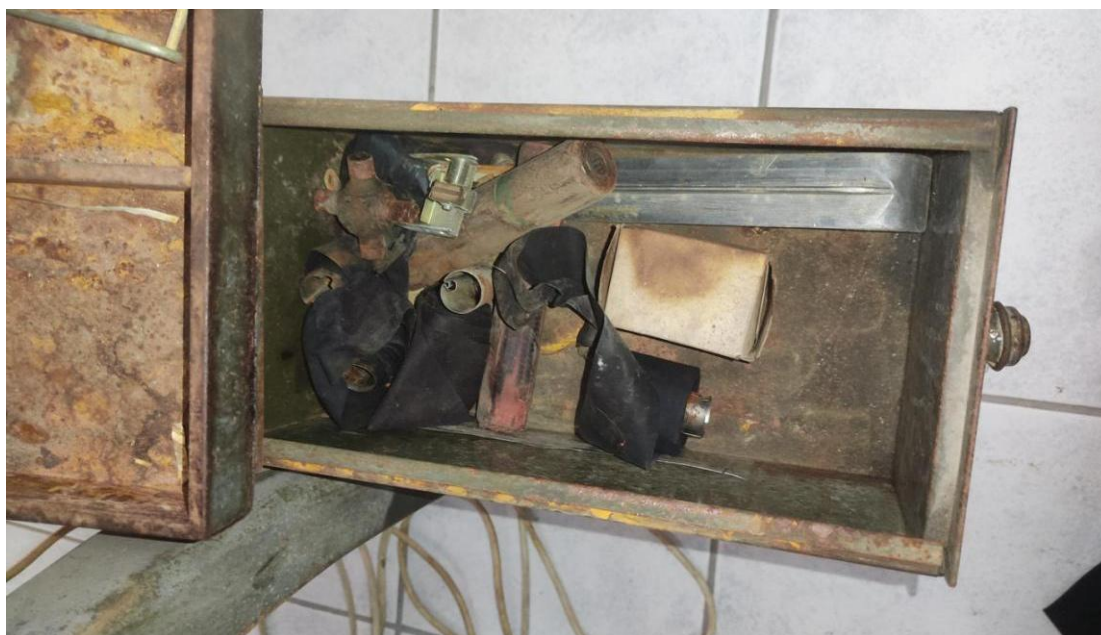
Εικόνα 2.2.5: Το συρτάρι με τα περιεχόμενα αντικείμενα. Φωτογραφία των Ιστορικό Αρχείο ΕΥΔΑΠ-Εργαστήριο Μεταλλικών Αντικειμένων(ΠΑΔΑ), Ροπόκη Άρτεμις- Χαντζιάρα Αρχοντούλα©

Το ορθογώνιο παραλληλεπίπεδο, πάνω στο οποίο στηρίζεται μια κεκλιμένη ορθογώνια θήκη διπλών θέσεων, είναι το συρτάρι. Στη αρχική μακροσκοπική διερεύνηση του αντικείμενου παρατηρήθηκε δυσχέρεια όσο αναφορά το άνοιγμα του. Με το πέρα των εργασιών το πρόβλημα επιλύθηκε και στο εσωτερικό του βρέθηκαν εξαρτήματα χρήσιμα στα μηχανήματα που υπάγονταν στην γραμμή παραγωγής (Βλ. Εικόνα 2.2.5). Εκ των οποίων τα πέντε ήταν μεταλλικά, πιο συγκεκριμένα ένα τετράγωνο με ένα κενό στο κέντρο του, μια κυκλική βίδα, ένα αντικείμενο σχήματος “Π”, ένα ορθογώνιο παραλληλόγραμμο με κυρτή άκρη καθώς και ένα επίπεδο ορθογώνιο παραλληλόγραμμο που έφερε ίχνη μελανιού στην επιφάνεια του (Βλ. Εικόνα 2.2.6). Επιπλέον εντοπίστηκαν αναλώσιμα που σχετίζονταν με την διαδικασία της τοποθέτησης μελάνης (Βλ. Εικόνα 2.2.7). Ειδικότερα έξι μεταλλικές άκρες μελανοταινιών (εκ των οποίων η μια ήταν καινούργια στο κουτί της), έξι μελανοταινίες (εκ των οποίων μια ήταν “τελειωμένη” και μια ήταν στο κουτί της), το κουτί της καινούργιας μελανοταινίας(με το πλαστικό περιτύλιγμα του) και ένα μεταλλικό κύλινδρο (πιθανών από μια εξαντλημένη μελανοταινία). Όσο αναφορά την διαδικασία της πίεσης, στο μοντέλο Class1900 αναγνωρίστηκαν δυο κεραμικές ράβδοι με τραπέζια πεπλατυσμένη προεξοχή(η προέλευση της μιας ράβδους ήταν η Αγγλία και της άλλης η Αμερική) (Βλ. Εικόνα 2.2.8- Α- Β). Από το μηχανήμα Graphotype βρέθηκαν δυο ανταλλακτικές μεταλλικές σφραγίδες(η μία έφερε πάνω της το γράμμα Ρ, και η άλλη το στοιχείο κόμμα) (Βλ. Εικόνα 2.2.8- Γ- Δ). Επιπλέον εντοπίστηκαν τέσσερις μεταλλικοί σύνδεσμοί, ονομαστικά αναφέρονται δύο μεταλλικές γωνίες 45° μοιρών(εκ των οποίων η μια ήταν διπλή), ένας σταυροειδής σύνδεσμός και ένας ωσειδής (Βλ. Εικόνα 2.2.9). Τέλος βρέθηκαν ένα απόκομμα χαρτιού και ένα πλαστικό εξάρτημα (Βλ. Εικόνα 2.2.10).

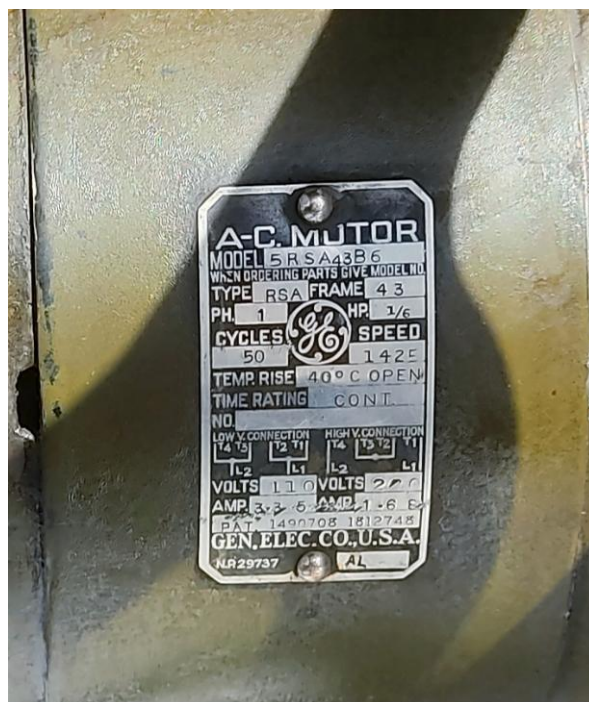
Εικόνα 2.3.1: Λεπτομέρεια από τον ηλεκτρικό κινητήρα της μηχανής, Φωτογραφία των Ιστορικό Αρχείο ΕΥΔΑΠ- Εργαστήριο Μεταλλικών Αντικειμένων(ΠΑΔΑ), Ροδόκη Άρτεμις- Χαντζιάρη Αρχοντούλα ©

Μοντέλο:		SRDS43B6
Τύπος:		RSA
Είδος Απαιτούμενη τάση:		1(μονοφασικός)
Αποδιδόμενη Ισχύς (Ιπποι):		1/6
Πλαίσιο:		43 cm
Στροφές:		50/ ανά λεπτό
Γαχύτητα:		1425
Αύξηση Θερμοκρασίας:		40 °C /κατά το άνοιγμα
Ηλεκτροχρονική συνέχεια:		Συνεχής
Τάση	Χαμηλή	110
	Υψηλή	200
Ένταση	Χαμηλή	3,35
	Υψηλή	1,68

Η παραγωγή καθώς και η ποιότητα του αντικειμένου καθορίζεται από τα τεχνολογικά χαρακτηριστικά του ηλεκτρικού κινητήρα (Βλ. Πίνακα 1.1). Η αρχή λειτουργίας του βασίζεται στο ηλεκτρομαγνητικό πεδίο που δημιουργείται. Ο άξονας φέρει πάνω τους δύο μαγνήτες αντίθετα φορτισμένους και περιμετρικά υπάρχουν δύο πόλοι(αρνητικός- θετικός). Η ράβδος φορτίζεται μέσω των μαγνητών και κινείται περιστροφικά δημιουργώντας ροπή μέσω των πόλων που κινούνται αντίστροφα από αυτή (H. Wayne Beaty and Fink, D.G., 2012). Τα παρακάτω στοιχεία τα αναφέρει ο κατασκευαστής του κινητήρα σε μία ενσωματωμένη ειδική πινακίδα (Βλ. Εικόνα 2.3.1).

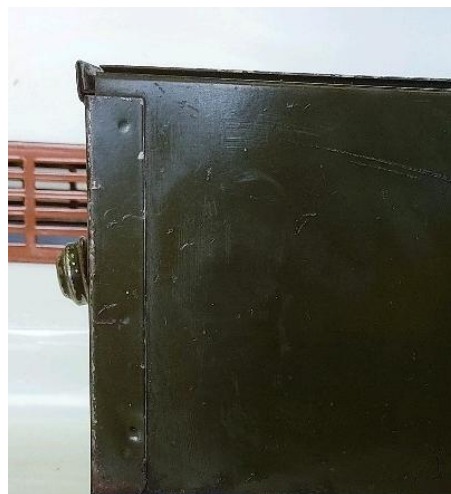
Εικόνα 2.3.2: Λεπτομέρεια από τα σημάδια της διαδικασίας :pressjoining: στο συρτάρι του αντικειμένου
Φωτογραφία των Ιστορικό Αρχείο ΕΥΔΑΠ- Εργαστήριο Μεταλλικών Αντικειμένων(ΠΑΔΑ), Ροπόκη Αρτεμης- Χαντζιάρα Αρχοντούλα ©

Το συρτάρι και η θήκη του αντικείμενου έχει κατασκευαστεί, λογικά, με την χρήση μαγνητικών ελασμάτων. Το έλασμα αναφέρεται στο τελικό προϊόν που παράγεται από την διαδικασία της έλασης. Η μηχανή που χρησιμοποιείται σε αυτή την μέθοδο είναι το έλαστρο. Το μέταλλο εισέρχεται ανάμεσα από δύο κυλίνδρους που ονομάζονται ράουλα, οι οποίοι κινούνται αντίθετα (Μαγγανάς, Α., 2011). Αυτό έχει σαν αποτέλεσμα την συμπίεση και την παραμόρφωση του. Επιπλέον σύμφωνα με την μακροσκοπική παρατήρηση πιστεύεται ότι έχει διαμορφωθεί με την μέθοδο της πίεσης (“press joining”- “press work”) (Βλ. Εικόνα 2.3.2). Η παραπάνω διαδικασία είναι καθαρά βιομηχανική και αναφέρεται στην αναδίπλωση και στην ένωση μεταλλικών ελασμάτων με την χρήση πίεσης (Shiming, G. and Lothar, B.,1994). Η τεχνική του “press joining” περιλαμβάνει το μηχάνημα της διάτρησης και την μήτρα. Τα φύλλα μετάλλου τοποθετούνται στην μήτρα και το διατρητικό εργαλείο πέφτει με ορμή στην επιφάνεια. Είναι χρήσιμο να τονιστεί επίσης ότι η διάτρηση δεν επηρεάζει την ολότητα του μετάλλου και συνήθως εντοπίζεται σαν στίγμα στην περιοχή που ακουμπάει το εργαλείο (Βλ. Εικόνα 2.3.3).

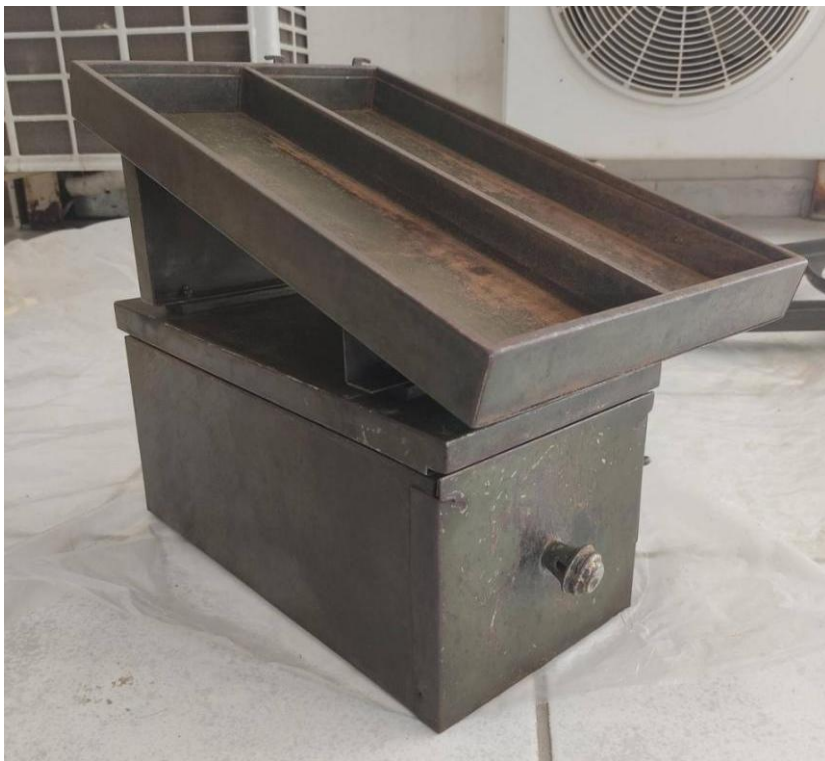
Εικόνα 2.4.2 : Το συρτάρι με την θήκη του αντικειμένου. Φωτογραφία των Ιστορικό Αρχείο ΕΥΔΑΠ- Εργαστήριο Μεταλλικών Αντικειμένων(ΠΑΔΑ), Ροπόκη Άρτεμις- Χαντζιάρα Αρχοντούλα ©

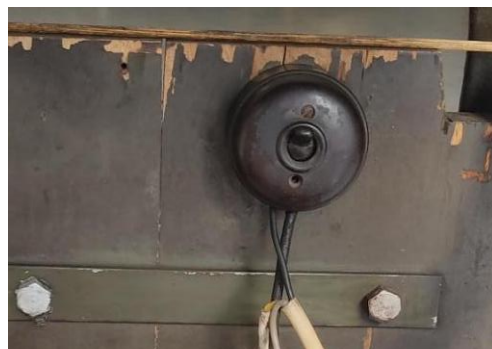
Εικόνα 2.4.5 : Ο διακόπτης του κινητήρα.
Φωτογραφία των Ιστορικό Αρχείο ΕΥΔΑΠ-
Εργαστήριο Μεταλλικών
Αντικειμένων(ΠΑΔΑ), Ροπόκη Άρτεμις-
Χαντζιάρια Αρχοντούλα ©

Με την μακροσκοπική παρατήρηση του αντικειμένου εντοπίστηκαν εξαρτήματα, τα οποία κατηγοριοποιούνται στα πολυμερή, όπως για παράδειγμα το πλαστικό (τροχός, διάφανη ταινία, διακόπτης κ.α.) (Βλ. Εικόνα 2.4.5- Εικόνα 2.4.6). Με τον όρο πλαστικό αναφέρονται όλα τα συνθετικά και τα ημι-συνθετικά οργανικά στερεά υλικά (McMurry, J., 1988). Είναι κυρίως πολυμερή υψηλού μοριακού βάρους, βέβαια στην σύγχρονη βιομηχανία γίνονται προσμίξεις με διαφορετικά οργανικά ή και μη υλικά για την βελτίωση των χαρακτηριστικών τους (Canadian Conservation Institute. Symposium 1991). Σαν πρώτη ύλη για την παραγωγή πλαστικών χρησιμοποιούνται εποξικές ή ακρυλικές ρητίνες.

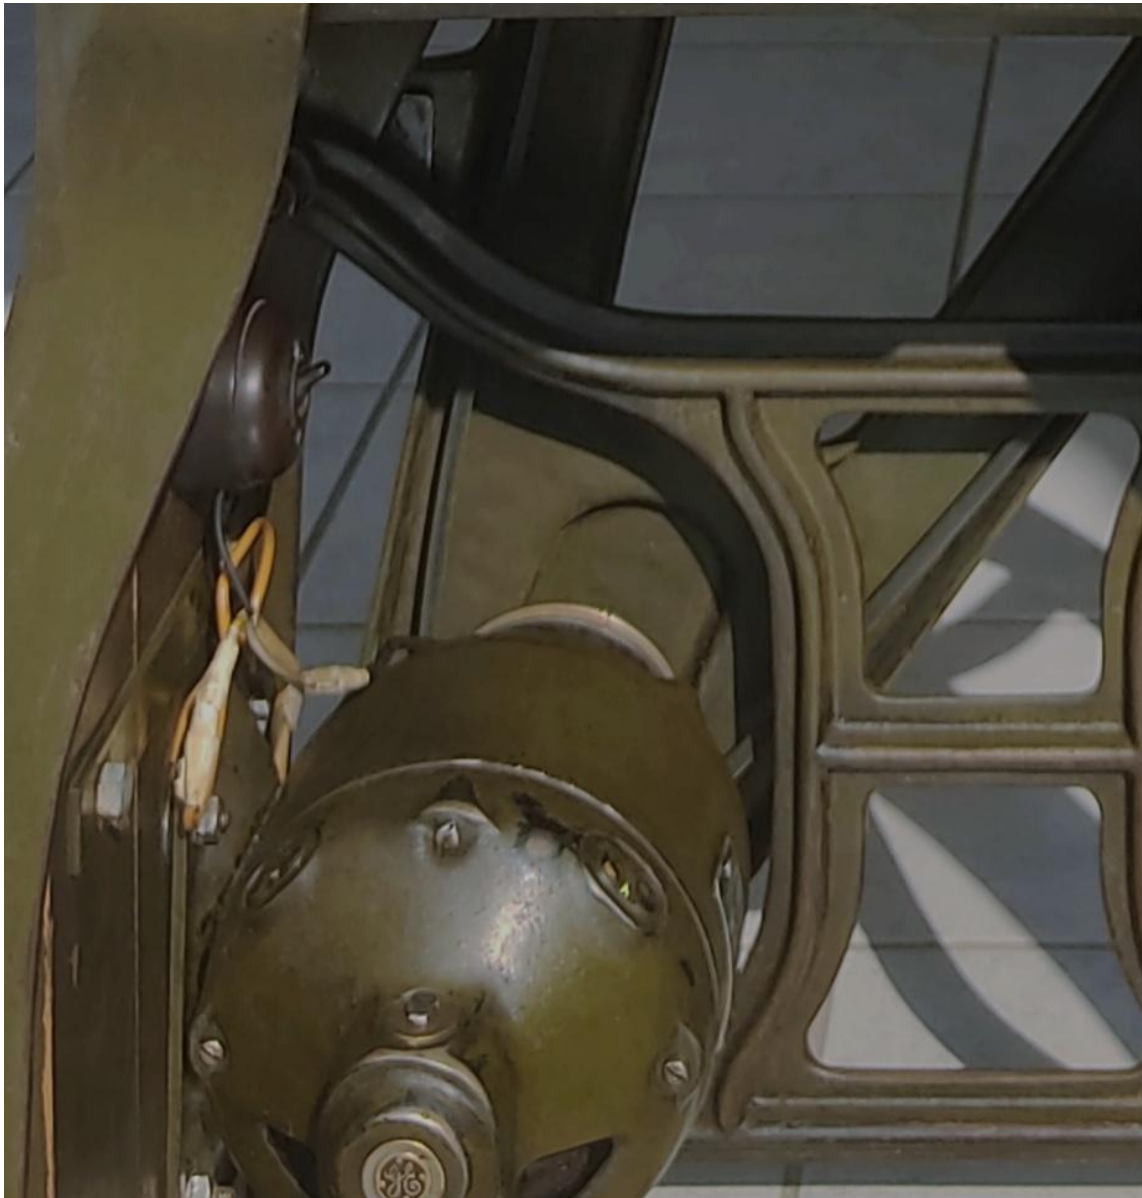
Εικόνα 2.4.8: Ο μάντας του κινητήρα. Φωτογραφία των Ιστορικό Αρχείο ΕΥΔΑΠ- Εργαστήριο Μεταλλικών Αντικειμένων(ΠΑΔΑ), Ρολόκη Άρτεμις- Χαντζιάρα Αρχοντούλα ©

Ένα υλικό που συμπίπτει και με τις δύο προαναφερθείσες μεγάλες κατηγορίες πολυμερών είναι το καουτσούκ(Canadian Conservation Institute. Symposium,1991) (Βλ. Εικόνα 2.4.7). Το καουτσούκ εντοπίζεται στο αντικείμενο σαν συνδετικό μέσο μεταξύ κινητήρα και συστήματος καθώς επίσης προσαρτημένο σε διάφορα μεταλλικά εξαρτήματα του (Βλ. Εικόνα 2.4.8). Όσο αναφορά το φυσικό καουτσούκ είναι ένα πολυμερές προσθήκης ισοπρενίου με τυπική ονομασία, 2 μεθυλο-1,3 βουταδιένιο. Ενώ η συνθετική του μορφή παράγεται με την θέρμανση ισοπροπενίου με παρουσία καταλύτη. Η δομή του αποτελείται από μακριές περιελιγμένες πολυμερές αλυσίδες. Η ευκαμψία του οφείλεται στην ελαστική παραμόρφωση του καουτσούκ, πιο συγκεκριμένα όταν επεκτείνεται με την χρήση εξωτερικής δύναμης οι περιελίξεις ξετυλίγονται και όταν παύει να υφίσταται παραμόρφωση τα μόρια ξαναγυρνάνε περίπου στις πρωταρχικές τους θέσεις. Το φυσικό καουτσούκ, έχει την τάση σε υψηλές θερμοκρασίες να αυξάνεται κατακόρυφα η κολλητική του ιδιότητα, αντίθετα με τις χαμηλές που καθίσταται σαθρό και εύθρυπτο. Ο Charles Goodyear ανακάλυψε μία μέθοδο ονόματι βουλκανισμός . Η βασική αρχή της ήταν η θέρμανση του φυσικού καουτσούκ με θείο , η συγκεκριμένη τεχνική οδηγούσε στην σταυροειδή σύνθεση των πολυμερών και πιο συγκεκριμένα στη σταθεροποίηση των μορίων . Με την νέα αυτή ιδιότητα τα προαναφερθείσα μειονεκτήματα έπαψαν να υπάρχουν. Το πιο γνωστό συνθετικό καουτσούκ είναι το στυρένιο - βουταδιένιο (SBR) ,ένα συμπολυμερές που παράγεται από 75% 1.3-βουταδιένιο και 25% στυρένιο (Ebbing, D.D., Gammon, S.D. and Klouras, N.D., 2014).

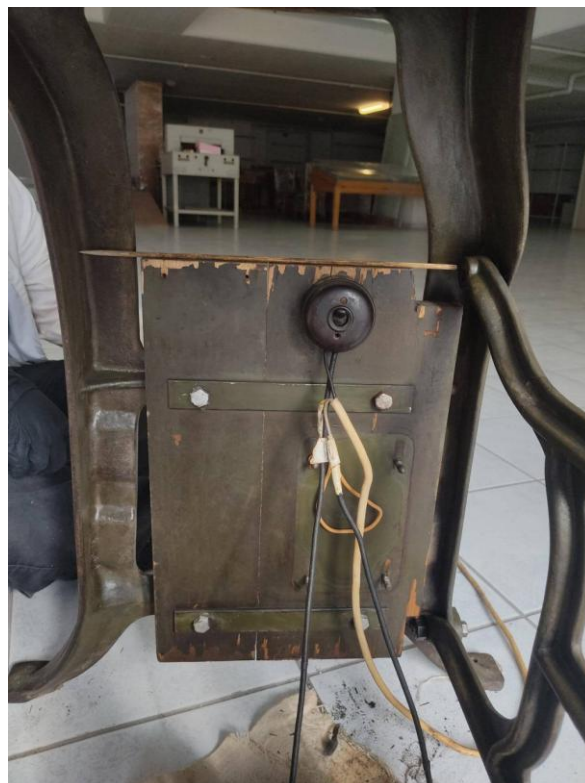
Ξεχωριστός λόγος όμως πρέπει να γίνει και για τα οργανικά μέρη του αντικειμένου. Αναλυτικότερα εντοπίστηκαν ξύλο, χαρτί και ύφασμα. Το ξύλο που στηρίζει τον κινητήρα, όπως έχει ήδη προαναφερθεί θεωρείται ένα περίπλοκο πολυμερές σύστημα (Βλ Εικόνα 2.4.9). Με το 90-99% του να αποτελείται από πολυμερείς (κυτταρίνη, λιγνήνη, πρωτεΐνη) ενώ το εναπομένοντα ποσοστό, δηλαδή 10-1%, περιέχει ανόργανες ή οργανικές ολιγομερείς ενώσεις (τέφρα, εκχυλίσματα). Η δομή του είναι πορώδης και ινώδης, γεγονός που επηρεάζει τα γενικά χαρακτηριστικά του. Βασιζόμενοι σε αναλύσεις οι ερευνητές κατέληξαν ότι η ξηρή μάζα του ξύλου περιέχει 50% C, 44% O και 6% H (Πούρνου, Α., 2008). Η τομή, που έχει γίνει για την παραγωγή του ξύλινου αντικειμένου πιθανότατα είναι ακτινική. Η ακτινική λαμβάνεται από την κάθετη τομή μεταξύ εντεριώνης και φλοιού. Γενικότερα το ξύλο έχει χρησιμοποιηθεί σε διαφορετικούς τομείς εδώ και αιώνες, παραδειγματικά αναφέρονται η κατασκευή επίπλων και το χαρτί.

Εικόνα 2.4.9: Το ξύλινο υποστήριγμα του κινητήρα. Φωτογραφία των Ιστορικό Αρχείο ΕΥΔΑΠ- Εργαστήριο Μεταλλικών Αντικειμένων(ΠΑΔΑ), Ροπόκη Αρτεμις- Χαντζιάρια Αρχοντούλα ©

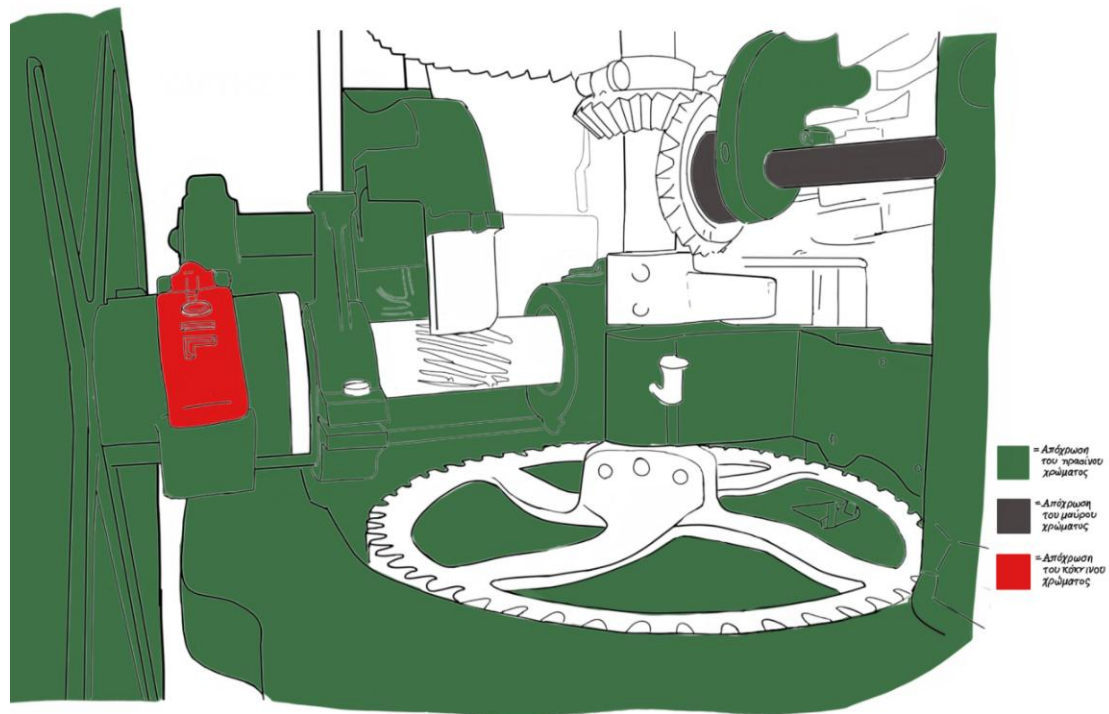
Χάρτης 1.8: Χάρτης χρωστικών της κεντρικής μηχανής του αντικείμενου. Σχέδιο των Ροπόκη Αρτεμής-Χαντζιάρια Αρχοντούλα ©

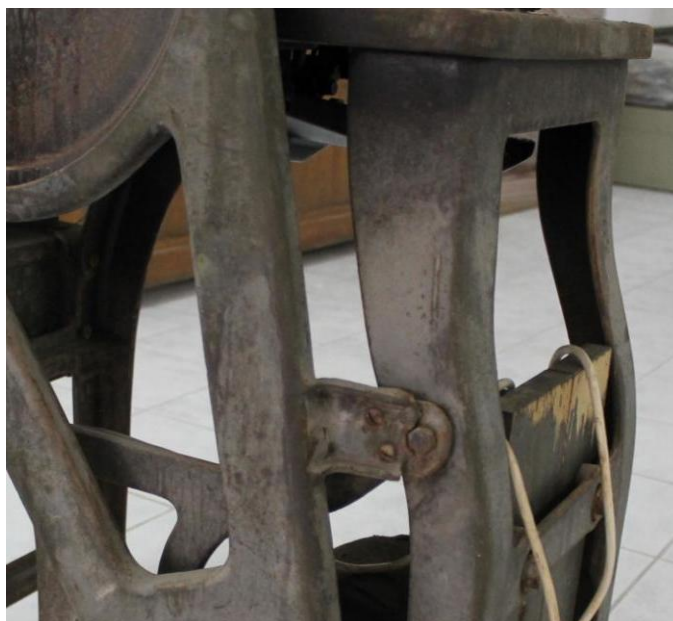
Η μεγαλύτερη απώλεια του υλικού εντοπίζεται στο πίσω μέρος του, πιο συγκεκριμένα στην σύνδεση του προστατευτικού καλύμματος και του βασικού αντικείμενου. Στο σημείο αυτό έχει γίνει προγενέστερη επέμβαση με χρήση μεταλλικού συνδέσμου (Βλ. Εικόνα 2.6.1). Παρόμοια απώλεια υλικού έχουμε και στο εσωτερικό της μηχανής καθώς από ένα γρανάζι λείπουν πέντε “δόντια” (Βλ. Εικόνα 2.6.3). Η απώλεια χρώματος, συναντάται κυρίως στο κουβούκλιο όπως επίσης και στο πάνω μέρος του τραπεζιού (Βλ. Εικόνα 2.6.2). Σε γενικότερα πλαίσια διακρίνονται μικρές φθορές σε όλη την επιφάνεια του αντικείμενου όπως ρηγματώσεις στα πόδια, στις ενώσεις του συρταριού αλλά και στην χρωματική επιφάνεια. Το χρωματικό στρώμα σε κάποια σημεία φέρει επίσης εκδορές και κρακελαρίσματα.

Εικόνα 2.6.1: Λεπτομέρεια από την πίσω όψη του αντικείμενου, που απεικονίζει την απώλεια υλικού και την μεταγενέστερη. Φωτογραφία των Ιστορικό Αρχείο ΕΥΔΑΠ-Εργαστήριο Μεταλλικών Αντικειμένων(ΠΑΔΑ), Ροδόκη Άρτεμις- Χαντζιάρα Αρχοντούλα ©

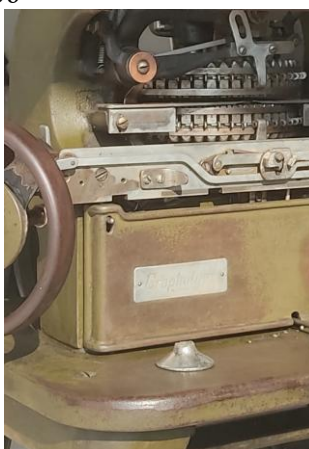
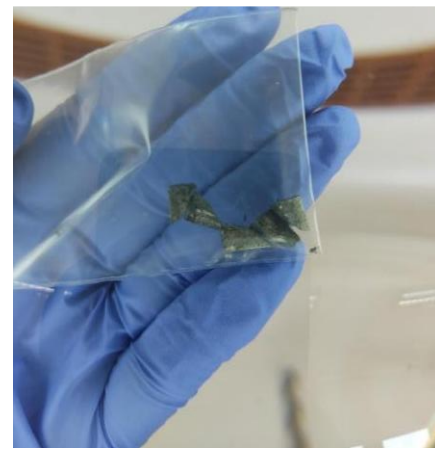
Εικόνα 2.6.2, 2.6.3: Λεπτομέρεια από την απώλεια χρώματος στην επιφάνεια του τραπεζιού. Τα σπασμένα “δόντια” γραναζιού. Φωτογραφία των Ιστορικό Αρχείο ΕΥΔΑΠ-Εργαστήριο Μεταλλικών Αντικειμένων(ΠΑΔΑ), Ροδόκη Άρτεμις- Χαντζιάρα Αρχοντούλα ©

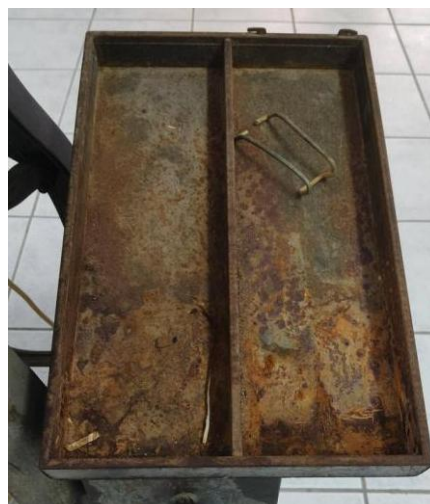
Εικόνα 2.6.6: Η θήκη του αντικειμένου πριν την συντήρηση. Φωτογραφία των Ιστορικό Αρχείο ΕΥΔΑΠ- Εργαστήριο Μεταλλικών Αντικειμένων(ΠΑΔΑ),Ροπόκη Αρτεμης- Χαντζιάρα Αρχοντούλα ©

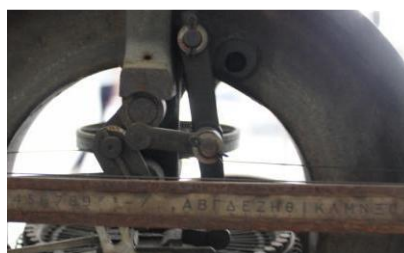
Εικόνα 2.6.7: Λεπτομέρεια από την μεταλλική ταινία πριν την συντήρηση. Φωτογραφία των Ιστορικό Αρχείο ΕΥΔΑΠ- Εργαστήριο Μεταλλικών Αντικειμένων(ΠΑΔΑ),Ροπόκη Αρτεμης- Χαντζιάρα Αρχοντούλα ©

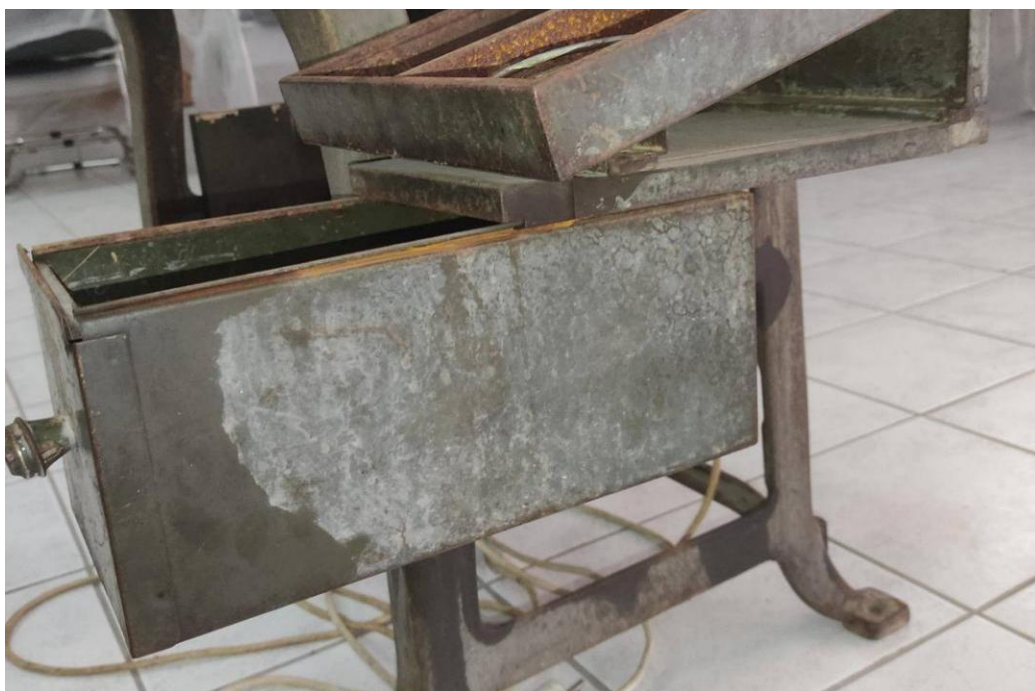
Εικόνα 2.6.9: Πλαϊνή όψη του συρταριού, πριν την συντήρηση Φωτογραφία των Ιστορικό Αρχείο ΕΥΔΑΠ- Εργαστήριο Μεταλλικών Αντικειμένων(ΠΑΔΑ), Ροπόκη Άρτεμις- Χαντζιάρα Αρχοντούλα ©

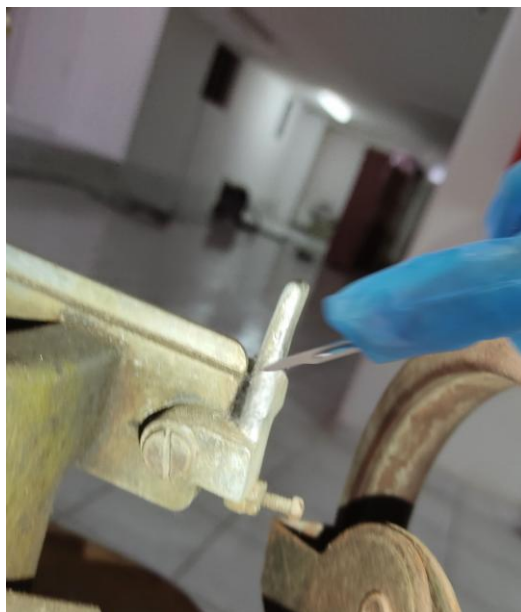
Εικόνα 3.1.2: Λεπτομέρεια από την διαδικασία δειγματοληψίας. Φωτογραφία των Ιστορικό Αρχείο ΕΥΔΑΠ- Εργαστήριο Μεταλλικών Αντικειμένων(ΠΑΔΑ), Ροδόκη Άρτεμις- Χαντζιάρια Αρχοντούλα ©

Τρίτο και βασικό στάδιο ήταν η πραγματοποίηση δειγματοληψίας για την περαιτέρω ταυτοποίηση των υλικών (Βλ. Εικόνα 3.1.2). Οι αναλύσεις SEM έγιναν πάνω στις επιφανειακές χρωστικές και σε μερικά μεταλλικά στοιχεία που φέρει το αντικείμενο. Με την έκδοση των πρώτων αποτελεσμάτων παρατηρήθηκαν ασυμφωνίες και αντικρουόμενα ευρήματα (Βλ. Εικόνα 4.1.1-4.1.2) . Η έκβαση αυτή οδήγησε στο συμπέρασμα πως μερικά δείγματα είχαν αλλοιωθεί, οπότε έπρεπε να διεξαχθεί εκ νέου η διαδικασία. Με την έκδοση των αποτελεσμάτων μπορούσαν να κατονομαστούν μερικά από τα υλικά κατασκευής και οι χρωστικές .Με γνώμονα τα υλικά κατασκευής πάρθηκαν αποφάσεις σχετικά με τα προϊόντα καθαρισμού και τις μεθόδους που θα εφαρμόζονταν στην επιφάνεια του αντικειμένου. Σαν τέταρο στάδιο, ήταν οι δοκιμές διαλυμάτων, ώστε να αποφασιστούν τα υλικά και να μπορέσει να διεξαχθεί το πέμπτο και τελευταίο στάδιο, μέθοδοι καθαρισμού και αισθητική αποκατάσταση.

Τα δείγματα συλλέχθηκαν με χειρουργικά νυστέρια που είχαν λάμα μεγέθους νο 2 και 4 και αποθηκεύτηκαν σε σακουλάκια δειγματοληψίας (Βλ. Εικόνα 3.1.2). Το κάθε δείγμα σηματοδοτήθηκε ξεχωριστά με μικρές αυτοκόλλητες ταμπέλες και φωτογραφήθηκε (Βλ. Εικόνα 3.2.4) . Στο σύνολο τους ήταν έντεκα. Τα έξι από αυτά πάρθηκαν από την χρωματική επιφάνεια του αντικείμενου (CS1.CS2.CS3.CS4.CS5.CS6). Ενώ τα υπόλοιπα τέσσερα από αυτά, ήταν δείγματα από μέταλλα που θεωρούνταν επιμεταλλωμένα (ES1T, ES2, ES3, ES4). Τέλος το υλικό από το δείγμα S1 αναφέρονταν σε άγνωστο υλικό.
