Μελέτη και συντήρηση συστήματος
εκτύπωσης του 20ου αι. από τη συλλογή του
ιστορικού αρχείου της ΕΥΔΑΠ Α.Ε.

ΠΤΥΧΙΑΚΗ ΕΡΓΑΣΙΑ

Study and conservation of a 20th century printing system from the collection of the historical archive of EYDAP S.A

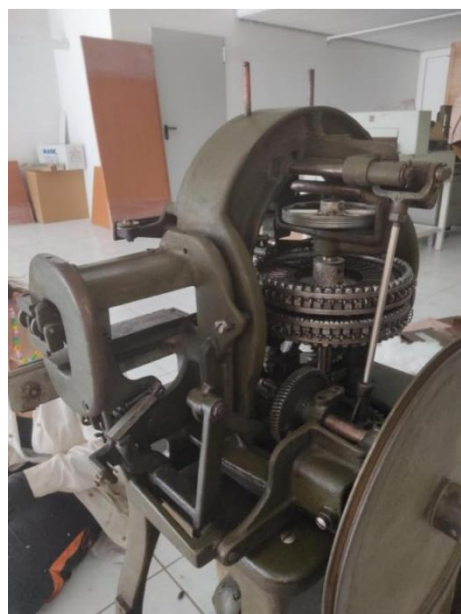
Εικόνα 3.1.3: Η πίσω όψη του αντικειμένου μετά την απομάκρυνση των εξαρτημάτων. Φωτογραφία των Ιστορικό Αρχείο ΕΥΔΑΠ- Εργαστήριο Μεταλλικών Αντικειμένων(ΠΑΔΑ), Ροδόκη Άρτεμις-

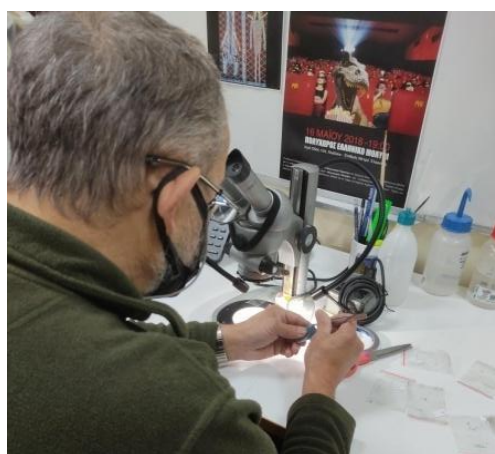
Εικόνα 3.2.2: Στιγμιότυπο από την διαδικασία της τοποθέτησης των δειγμάτων πάνω στην εξεταστική πλάκα. Φωτογραφία των Ιστορικό Αρχείο ΕΥΔΑΠ- Εργαστήριο Μεταλλικών Αντικειμένων(ΠΑΔΑ),Ροπόκη Άρτεμις- Χαντζιάρια Αρχοντούλα ©

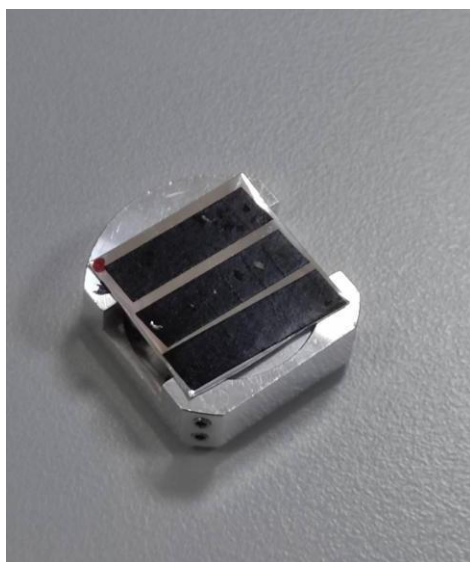
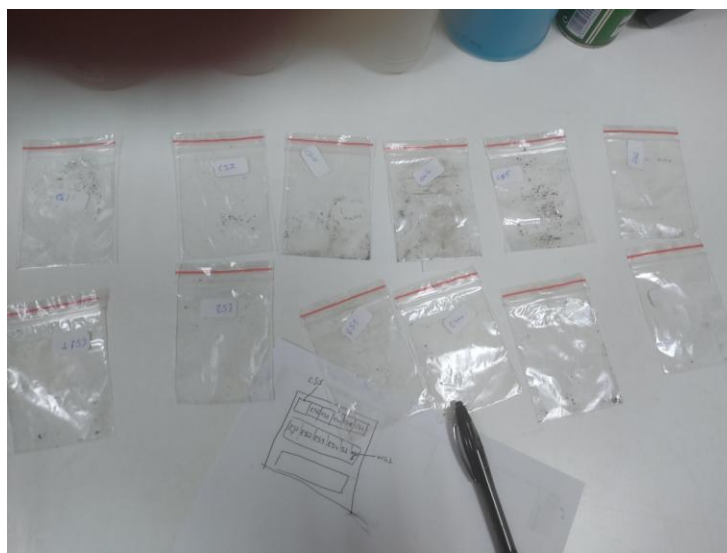
Τα δείγματα συλλέχθηκαν με χειρουργικά νυστέρια που είχαν λάμα μεγέθους νο 2 και 4 και αποθηκεύτηκαν σε σακουλάκια δειγματοληψίας (Βλ. Εικόνα 3.1.2). Το κάθε δείγμα σηματοδοτήθηκε ξεχωριστά με μικρές αυτοκόλλητες ταμπέλες και φωτογραφήθηκε (Βλ. Εικόνα 3.2.4) . Στο σύνολο τους ήταν έντεκα. Τα έξι από αυτά πάρθηκαν από την χρωματική επιφάνεια του αντικείμενου (CS1.CS2.CS3.CS4.CS5.CS6). Ενώ τα υπόλοιπα τέσσερα από αυτά, ήταν δείγματα από μέταλλα που θεωρούνταν επιμεταλλωμένα (ES1T, ES2, ES3, ES4). Τέλος το υλικό από το δείγμα S1 αναφέρονταν σε άγνωστο υλικό.

Εικόνα 3.2.3, 3.2.4: Σ Τα δείγματα του SEM τοποθετημένα πάνω στην εξεταστική πλακά. Φωτογραφία με το σύνολο των δειγμάτων.Φωτογραφίες των Ιστορικό Αρχείο ΕΥΔΑΠ- Εργαστήριο Μεταλλικών Αντικειμένων(ΠΑΔΑ), Ροπόκη Αρτεμης- Χαντζιάρα Αρχοντούλα ©

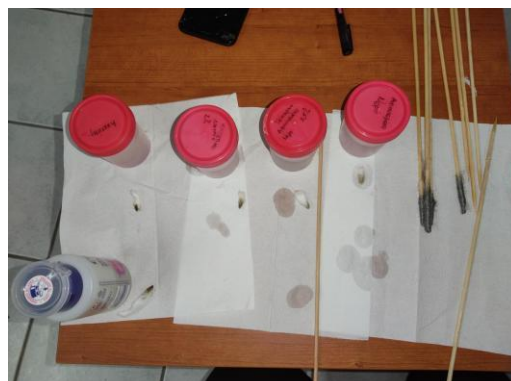
Έχοντας τα αποτελέσματα από την ανάλυση SEM υπήρχε μια ολοκληρωμένη εικόνα για το προφίλ του αντικειμένου και έγιναν πειράματα σχετικά με τα χημικά που μπορούν να εφαρμοστούν όπως Texarop n70⁴, αιθανόλη⁵, ακετόνη⁶, καυστικό νάτριο⁷, white spirit⁸ και απιονισμένο νερό⁹ (Βλ. Εικόνα 3.2.5).

Εικόνα 3.2.5: Στιγμιότυπο από την διαδικασία των μασκών. Φωτογραφία των Ιστορικό Αρχείο ΕΥΔΑΠ- Εργαστήριο Μεταλλικών Αντικειμένων(ΠΑΔΑ), Ροπόκη Αρτεμης- Χαντζιάρια Αργοντούλα ©

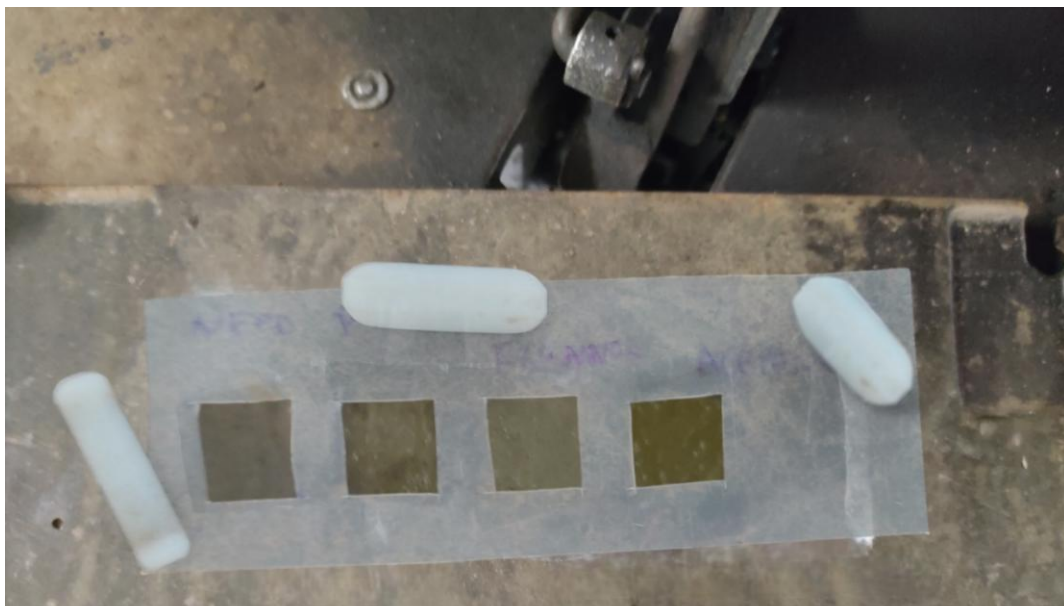
Εικόνα 3.2.6: Στιγμιότυπο από την μέθοδο των μασκών. Φωτογραφία των Ιστορικό Αρχείο ΕΥΔΑΠ- Εργαστήριο Μεταλλικών Αντικειμένων(ΠΑΔΑ), Ροδόκη Άρτεμις- Χαντζιάρα Αρχοντούλα ©

Βασικός στόχος της εργασίας, ήταν η συντήρηση και ο καθαρισμός του αντικειμένου, για να βρεθεί το ιδανικό διάλυμα χρησιμοποιήθηκε η μέθοδος των μασκών. Με τον όρο “μάσκες” περιγράφεται η διαδικασία οριοθέτησης μιας περιοχής της επιφάνειας, ώστε να εξεταστεί η επίδραση των διαλυμάτων. Τα όρια, δημιουργούνται με την χρήση κανάβου από πολυαιθυλένιο (Βλ. Εικόνα 3.2.5). Τοποθετήθηκαν οι μάσκες μας σε διάφορα σημεία του αντικειμένου ώστε να δημιουργηθεί μια σφαιρική εικόνα, όσο αναφορά τις ιδιότητες τους(Βλ. Εικόνα 4.2). Τα διαλύματα που εφαρμόστηκαν συμπεριλαμβάνουν το Texarop n70 (2,5 % με 2%), αιθανόλη (100 % , 70% , 50 %), ακετόνη (100 % , 70% , 50 %) , καυστικό νάτριο (2,5% , 2 %) και απιονισμένο νερό.

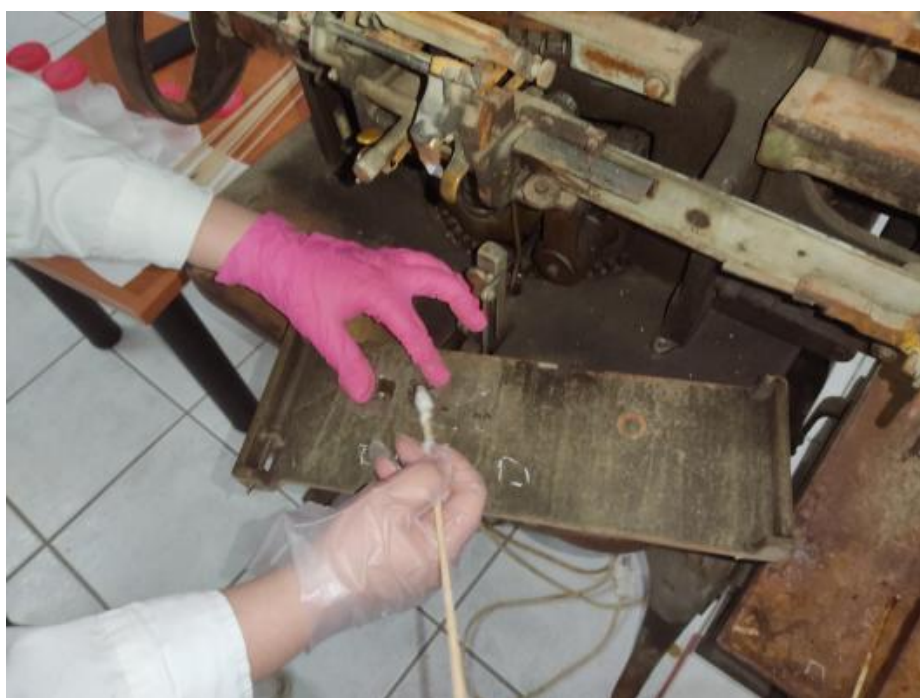
Εικόνα 3.2.7: Στιγμιότυπο από την εφαρμογή των διαλυμάτων, στην μέθοδο των μασκών. Φωτογραφία των Ιστορικό Αρχείο ΕΥΔΑΠ- Εργαστήριο Μεταλλικών Αντικειμένων(ΠΑΔΑ) ,Ροδόκη Άρτεμις- Χαντζιάρα Αρχοντούλα ©

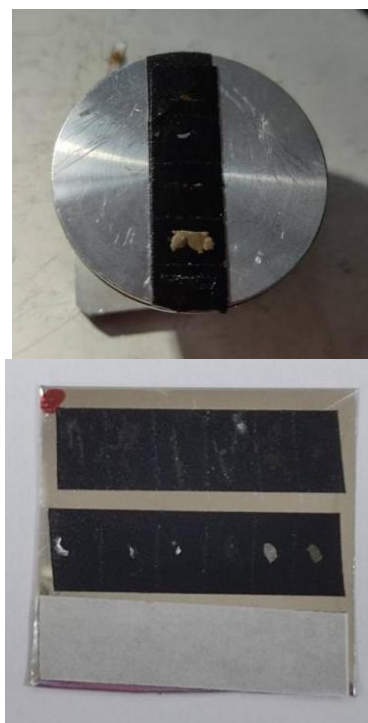
Ο κωδικός E που χρησιμοποιήθηκε, εν τέλη ήταν λανθασμένος, διότι δεν επρόκειτο για επιμεταλλώσεις αλλά για διαφορετικά μέταλλα ή ακόμη και για κράματα μετάλλων. Το δείγμα ES1T πρόκειται για καθαρό αλουμίνιο. Επιπλέον τα δείγματα ES2, ES4 αφορούν και τα δύο κράματα χαλκού, ειδικότερα το ES2 είναι χαλκοαλουμίνιο και το ES4 είναι μολυβδόχαλκος. Ενώ το ES3, βασιζόμενα στα στοιχεία Al, Cu, Zn αποφάνθηκε ότι είναι κράμα ζαμακ. Τέλος είναι απαραίτητο να αναφερθεί ότι το δείγμα S1 δεν έδωσε αποτελέσματα στο SEM, το μόνο ασφαλές συμπέρασμα που μπορούσε να εξαχθεί είναι ότι το δείγμα δεν αποτελεί μέταλλο. Από μακροσκοπική παρατήρηση, πιστεύεται ότι το υλικό αυτό ανήκει στην κατηγορία των πολυμερών.

Εικόνα 4.1.1, 4.1.2: Σ Τα δείγματα SEM από την δεύτερη δειγματοληψία. Τα δείγματα από την δεύτερη δειγματοληψία SEM. Φωτογραφίες των Ιστορικό Αρχείο ΕΥΔΑΠ- Εργαστήριο Μεταλλικών Αντικειμένων(ΠΑΔΑ), Ροπέκη Αρτεμης- Χαντζιάρη Αρχοντούλα ©

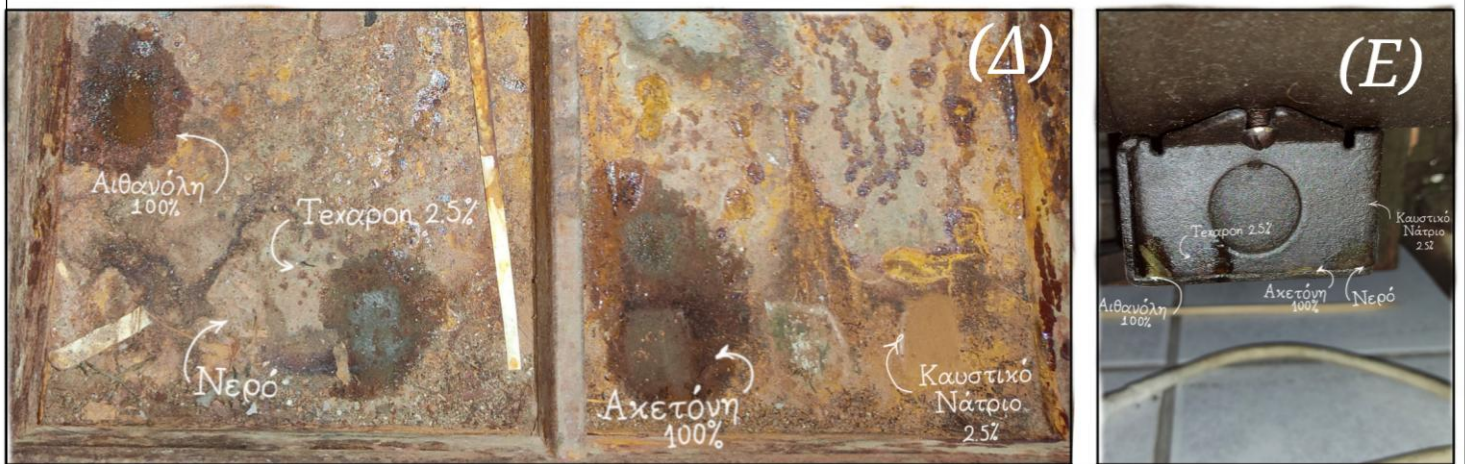
Εικόνα 5.1: Σ (Α) Τα αποτελέσματα SEM από την αντλία ελαίου, (Β) Τα αποτελέσματα SEM από την ηλεκτρική μηχανή του αντικειμένου, (Γ) Τα αποτελέσματα SEM από το μπροστινό προστατευτικό κάλυμμα, (Δ) Τα αποτελέσματα SEM από την θήκη του αντικειμένου, (Ε) Τα αποτελέσματα SEM από το κάτω μέρος του ηλεκτρικού κινητήρα . Φωτογραφία των Ιστορικό Αρχείο ΕΥΔΑΠ- Εργαστήριο Μεταλλικών Αντικειμένων(ΠΑΔΑ), Ροπόκη Αρτεμις- Χαντζιάρα Αρχοντούλα ©

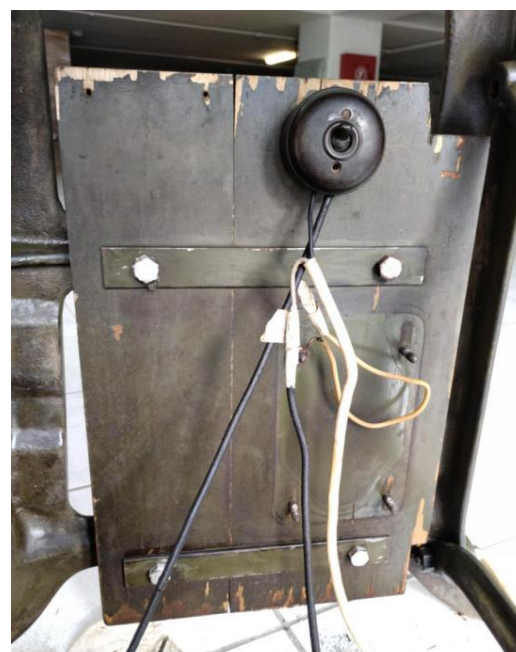
Εικόνα 5.2.2: Σ Το ξύλινο στήριγμα της ηλεκτρικής μηχανής. Φωτογραφία των Ιστορικό Αρχείο ΕΥΔΑΠ- Εργαστήριο Μεταλλικών Αντικειμένων(ΠΑΔΑ), Ροπόκη Άρτεμις- Χαντζιάρα Αρχοντούλα ©

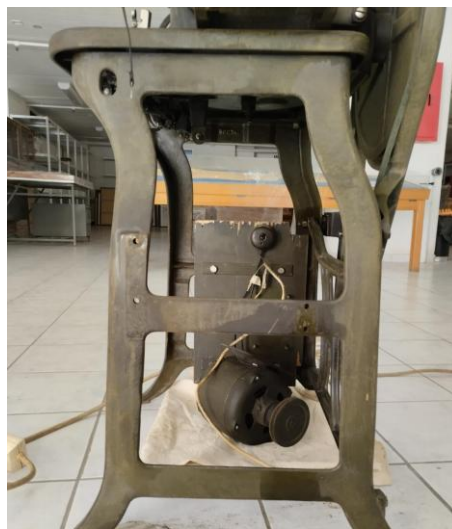
Εικόνα 5.2.3: Στιγμιότυπο από την διαδικασία απόσπασης. Φωτογραφία των Ιστορικό Αρχείο ΕΥΔΑΠ- Εργαστήριο Μεταλλικών Αντικειμένων(ΠΑΔΑ), Ροπόκη Άρτεμις- Χαντζιάρα Αρχοντούλα ©

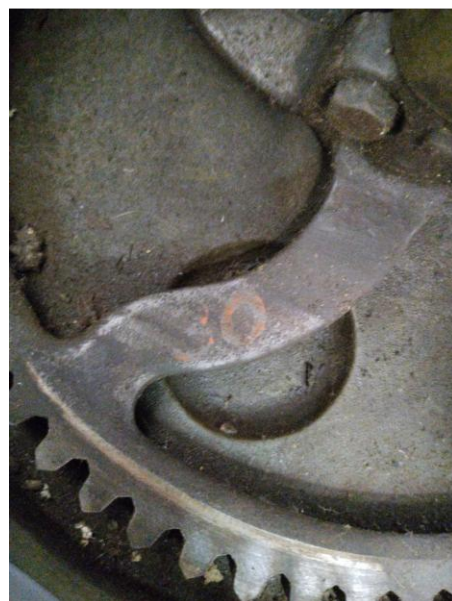
Εικόνα 5.2.4: Στιγμιότυπο που απεικονίζει την διαφορά που έχει γίνει με την μέθοδο του τροχού. Φωτογραφία των Ιστορικό Αρχείο ΕΥΔΑΠ- Εργαστήριο Μεταλλικών Αντικειμένων(ΠΑΔΑ), Ροπόκη Άρτεμις- Χαντζιάρα Αρχοντούλα ©

Όσο αναφορά το εσωτερικό της θήκης και του συρταριού, τα οποία είχαν οξειδωθεί σε μια αρκετά μεγάλη έκταση, εφαρμόστηκε Texaron n 70 υποβοηθούμενο από τον τροχό και στην συνέχεια υλοποιήθηκε ο ήπιος μηχανικός χημικός καθαρισμός με την χρήση της αιθανόλης. Από το άλλο χέρι οι εξωτερικές πλευρές τους, αντιμετωπίστηκαν με ετερογενή τρόπο. Σ αυτό το σημείο είναι σημαντικό να σημειωθεί ότι η θήκη και το συρτάρι είχαν διαφορετική τεχνική, όσο αναφορά το χρωματισμό τους, από το υπόλοιπο αντικείμενο, όπως έχει ήδη προαναφερθεί. Απόρροια αυτό του γεγονότος

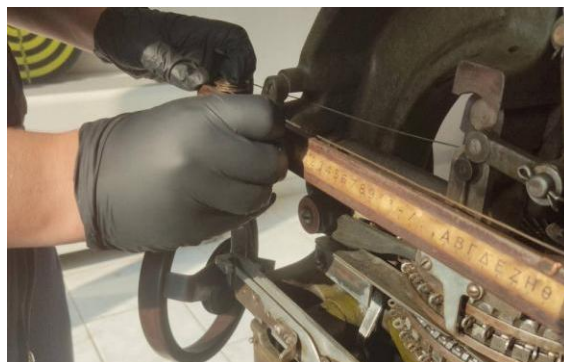
Εικόνα 5.2.5: Η διαδικασία καθαρισμού του χαρτιού με την χρήση chemicalsponge..
Φωτογραφία των Ιστορικό Αρχείο ΕΥΔΑΠ-Εργαστήριο Μεταλλικών Αντικειμένων(ΠΑΔΑ), Ροπόκη Άρτεμις-Χαντζιάρα Αρχοντούλα ©

ήταν η χρήση τροχού και αιθανόλης, στα σημεία που το χρώμα είχε μείνει ακέραιο, να μην ενδείκνυται. Χάρη σε αυτό έγινε ήπιος χημικός μηχανικός καθαρισμός με Texarop n70 και βαμβακοφόρο στείλει. Επειδή τα παραπάνω εξαρτήματα είχαν υποστεί φθορά και το χρωματικό στρώμα είχε αφαιρεθεί σε μεγάλη έκταση, έπρεπε να διαφυλαχθεί η ακεραιότητά τους. Αυτό επιτεύχθηκε με την τεχνική του κερώματος. Η διαδικασία ξεκίνησε με την θέρμανση των επιφανειών με ένα πιστόλι θερμού αέρος και στην συνέχεια έγινε επάλειψη του Renaissance wax. Μετά από σαράντα οχτώ ώρες τρίφτηκαν ελαφρά με ένα βαμβακερό ύφασμα, ώστε να υπάρχει η απαιτούμενη λάμψη. Τέλος, στα περαιτέρω αντικείμενα, τα οποία ήταν μη μεταλλικά (ξύλο, ύφασμα, χαρτί κ.α) δεν εντοπίστηκαν ιδιαίτερες φθορές, πέρα από τις περιβαλλοντικές επικαθήσεις, οπότε έγινε ήπιος μηχανικός καθαρισμός με την χρήση του chemical sponge (βλ. Εικόνα 5.5).

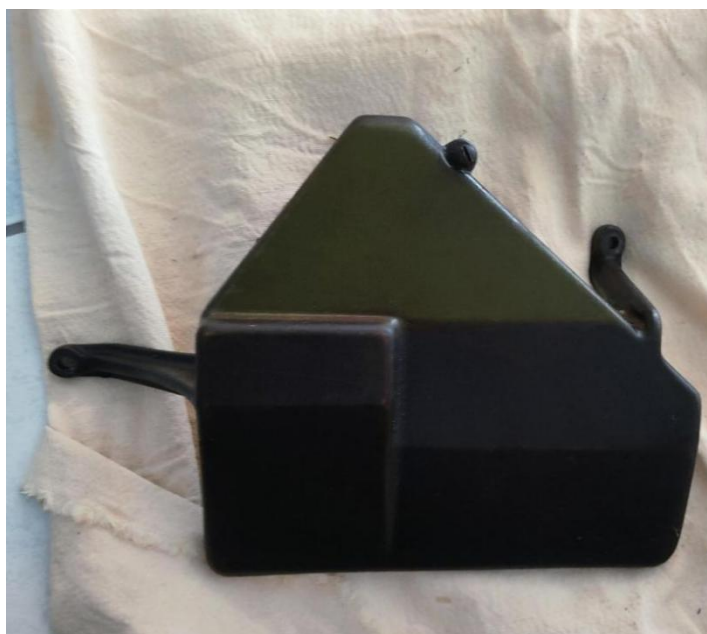
Εικόνα 5.2.6: Στιγμιότυπο από την διαδικασία καθαρισμού που φαίνεται η διαφορά. Φωτογραφία των Ιστορικό Αρχείο ΕΥΔΑΠ-Εργαστήριο Μεταλλικών Αντικειμένων(ΠΑΔΑ), Ροπόκη Άρτεμις-Χαντζιάρα Αρχοντούλα ©

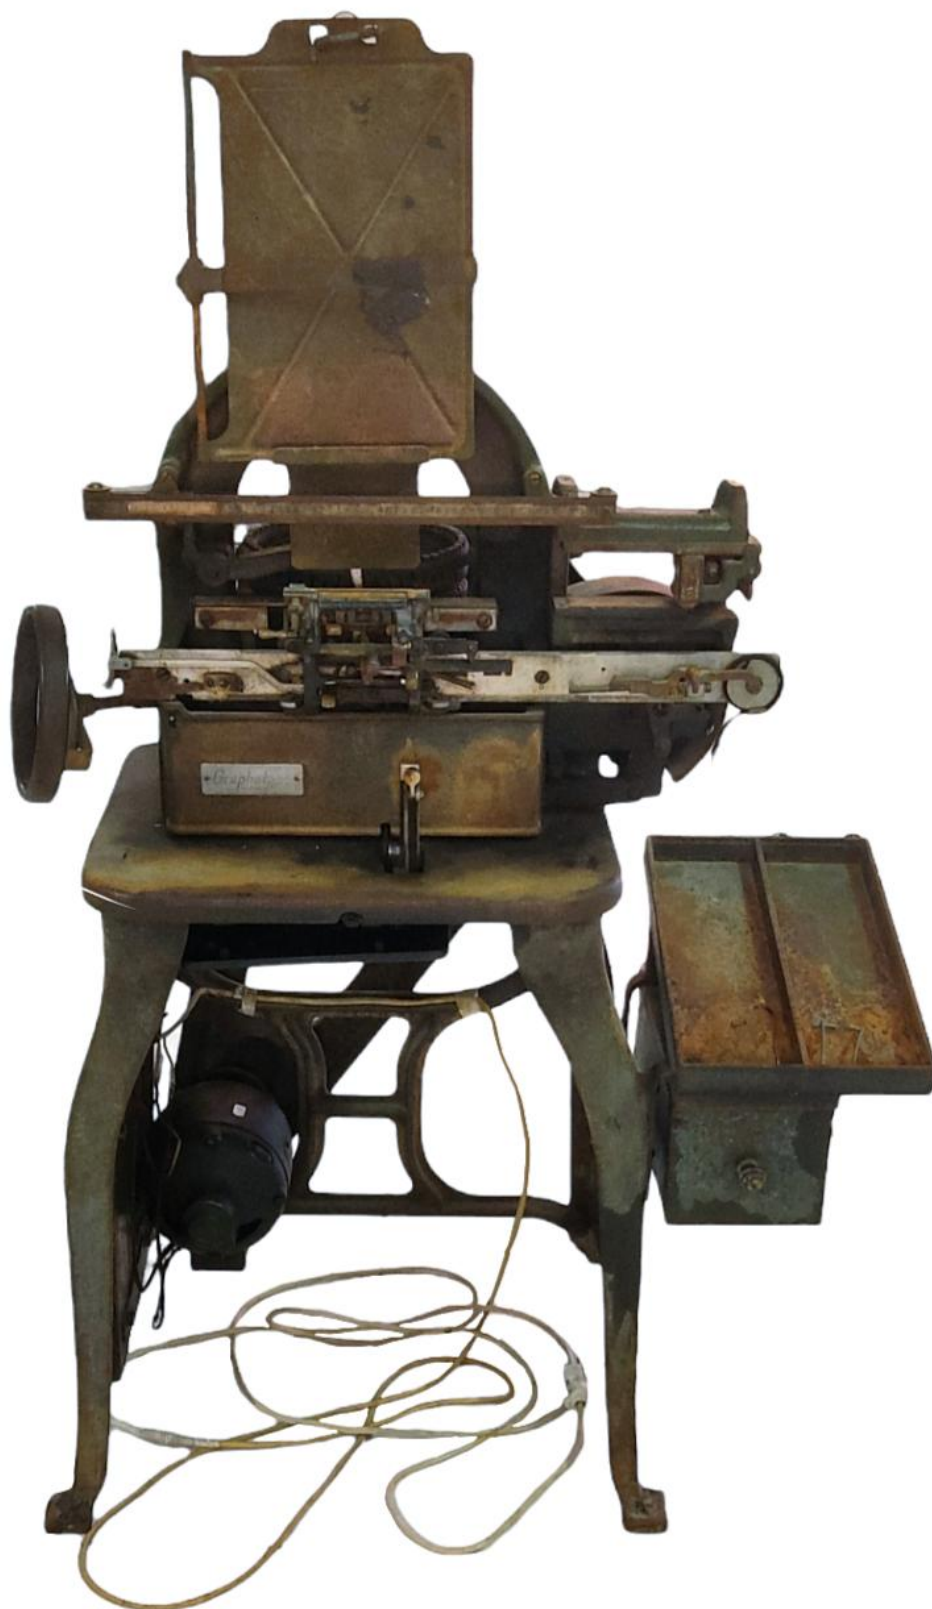
Εικόνα 5.2.7 : Φωτογραφία από την μπροστινή όψη του αντικειμένου πριν την συντήρησή του. Φωτογραφία των Ιστορικό Αρχείο ΕΥΔΑΠ- Εργαστήριο Μεταλλικών Αντικειμένων(ΠΑΔΑ), Ρολόκη Άρτεμις- Χαντζιάρα Αρχοντούλα ©

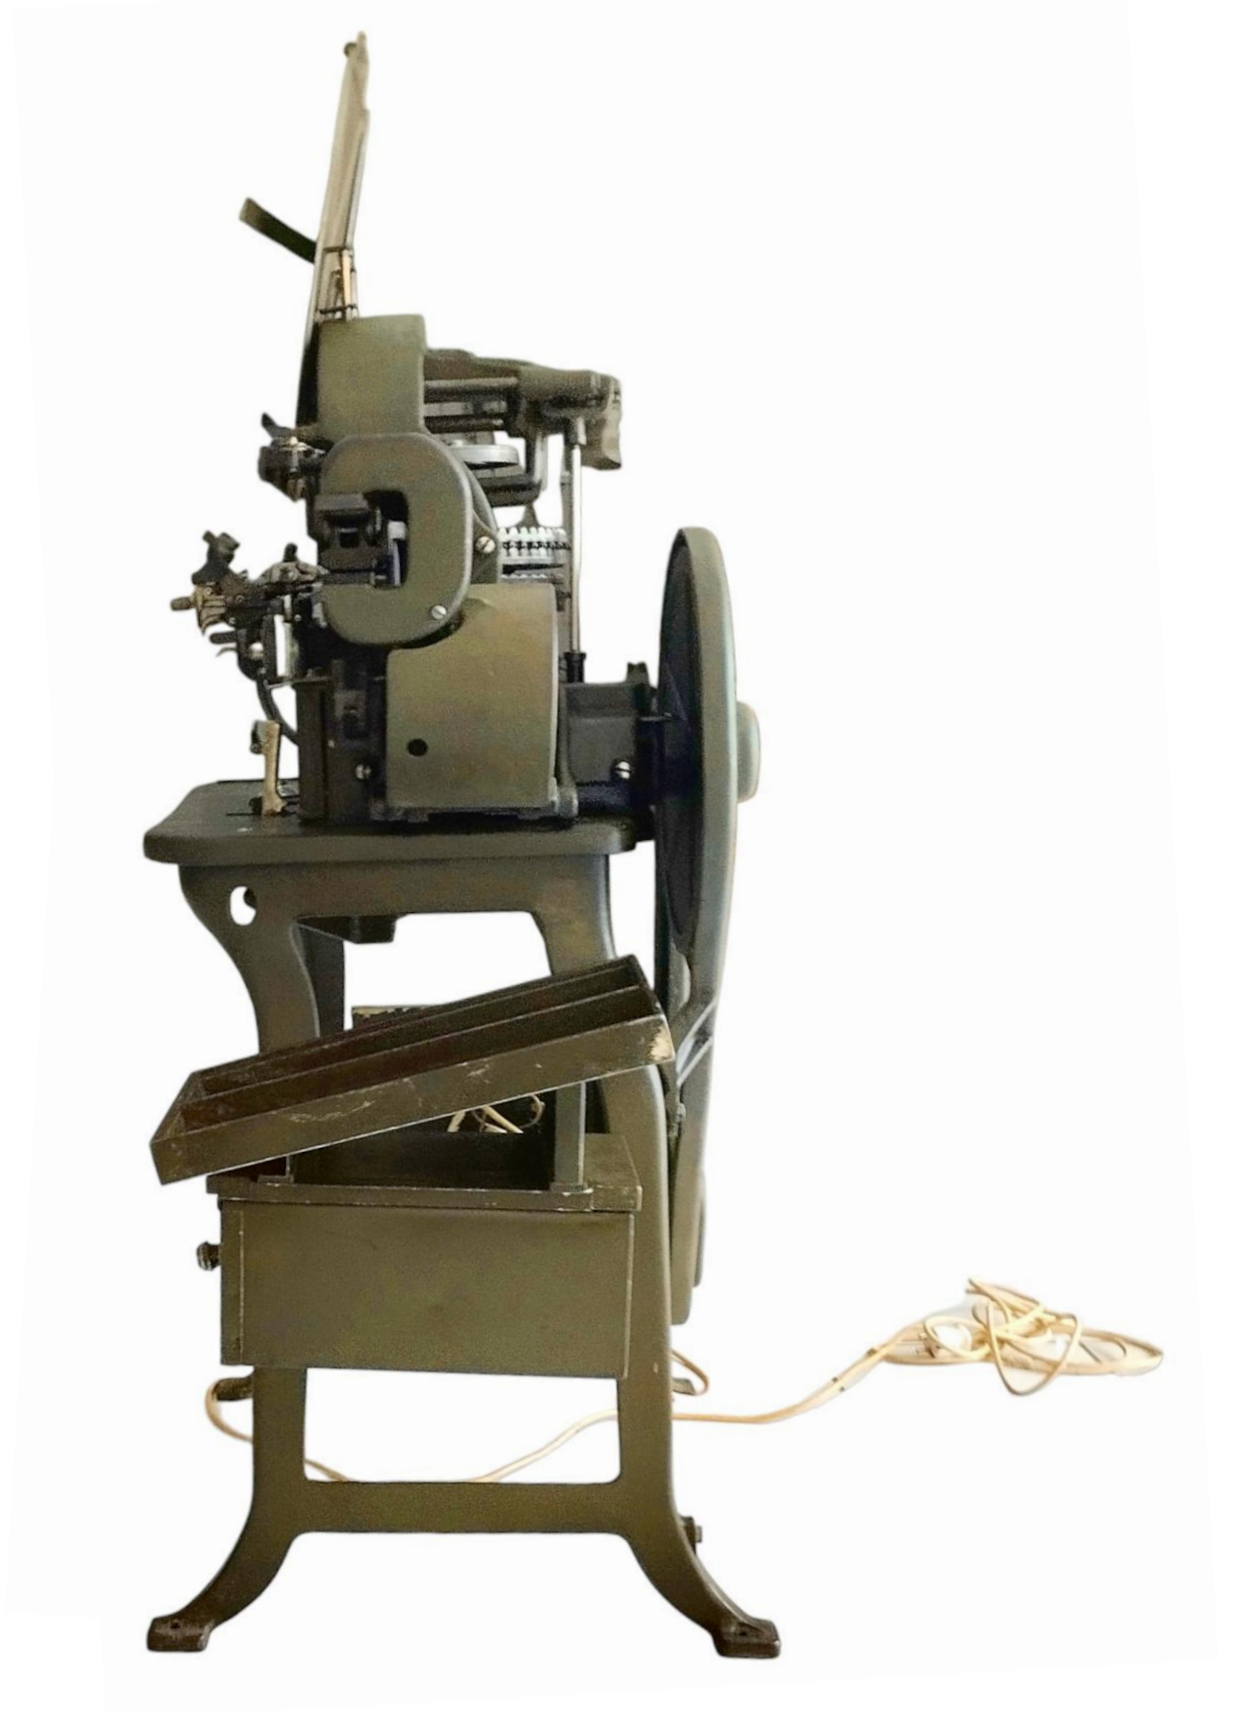
Εικόνα 5.2.10: Φωτογραφία από την αριστερή πλάγια όψη του αντικειμένου μετά την συντήρησή του. Φωτογραφία των Ιστορικό Αρχείο ΕΥΔΑΠ- Εργαστήριο Μεταλλικών Αντικειμένων(ΠΑΔΑ), Ροπόκη Άρτεμις- Χαντζιάρια Αρχοντούλα ©

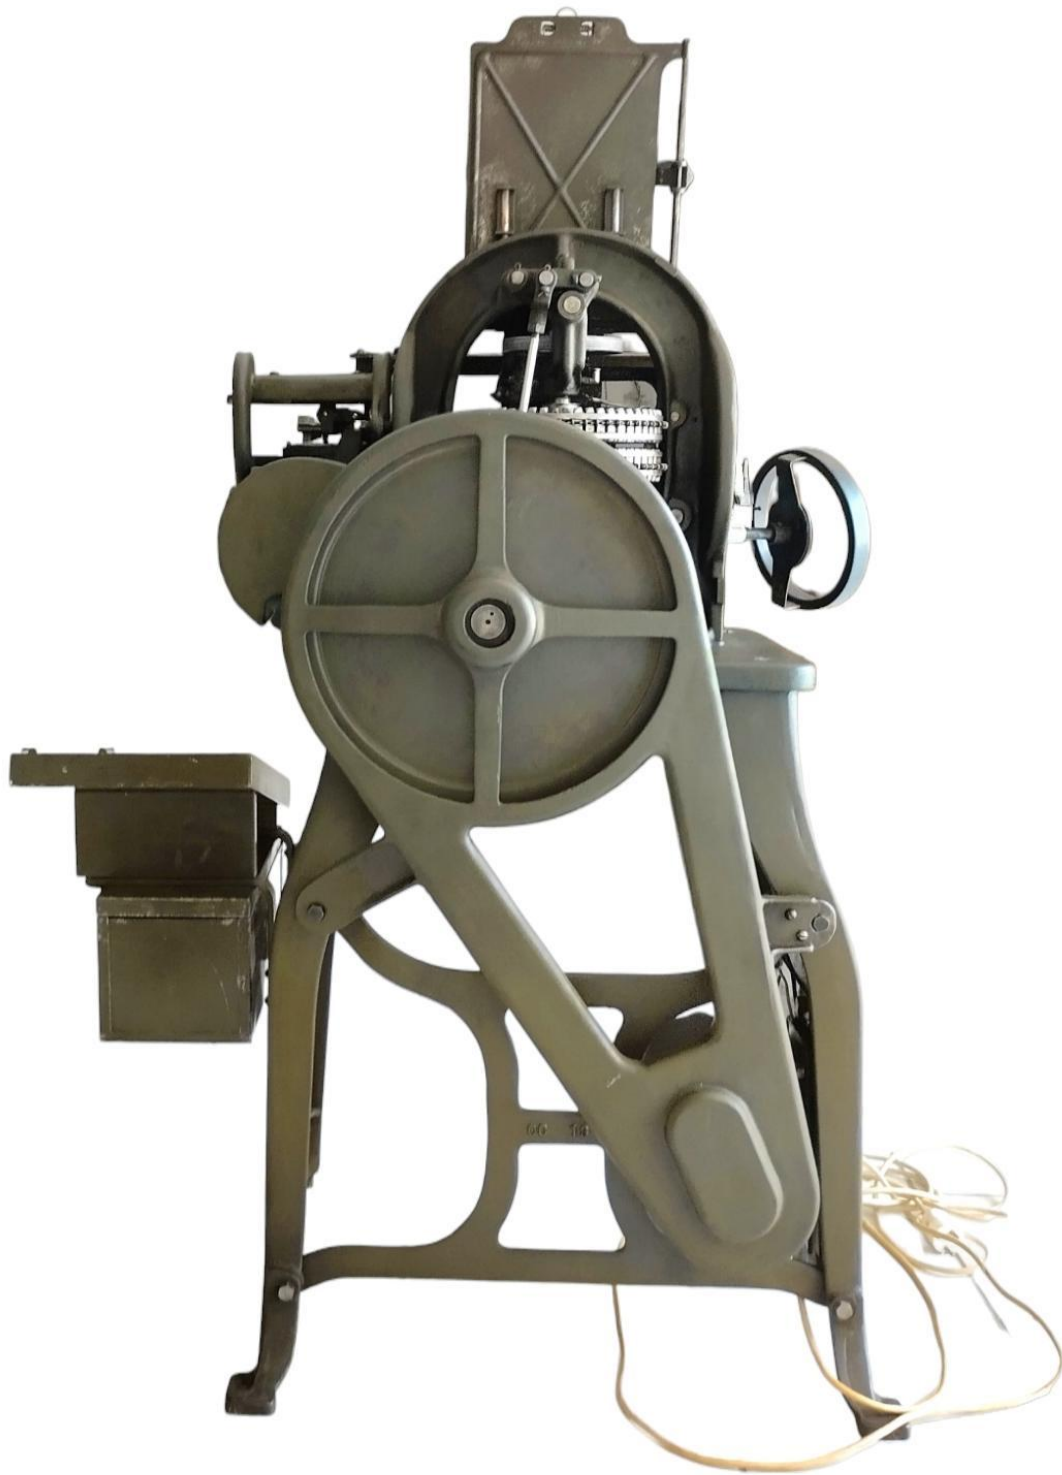
Εικόνα 5.2.12: Φωτογραφία από την πίσω όψη του αντικειμένου μετά την συντήρηση. Φωτογραφία των Ιστορικό Αρχείο ΕΥΔΑΠ- Εργαστήριο Μεταλλικών Αντικειμένων(ΠΑΔΑ), Ροπόκη Άρτεμις- Χαντζιάρα Αρχοντούλα

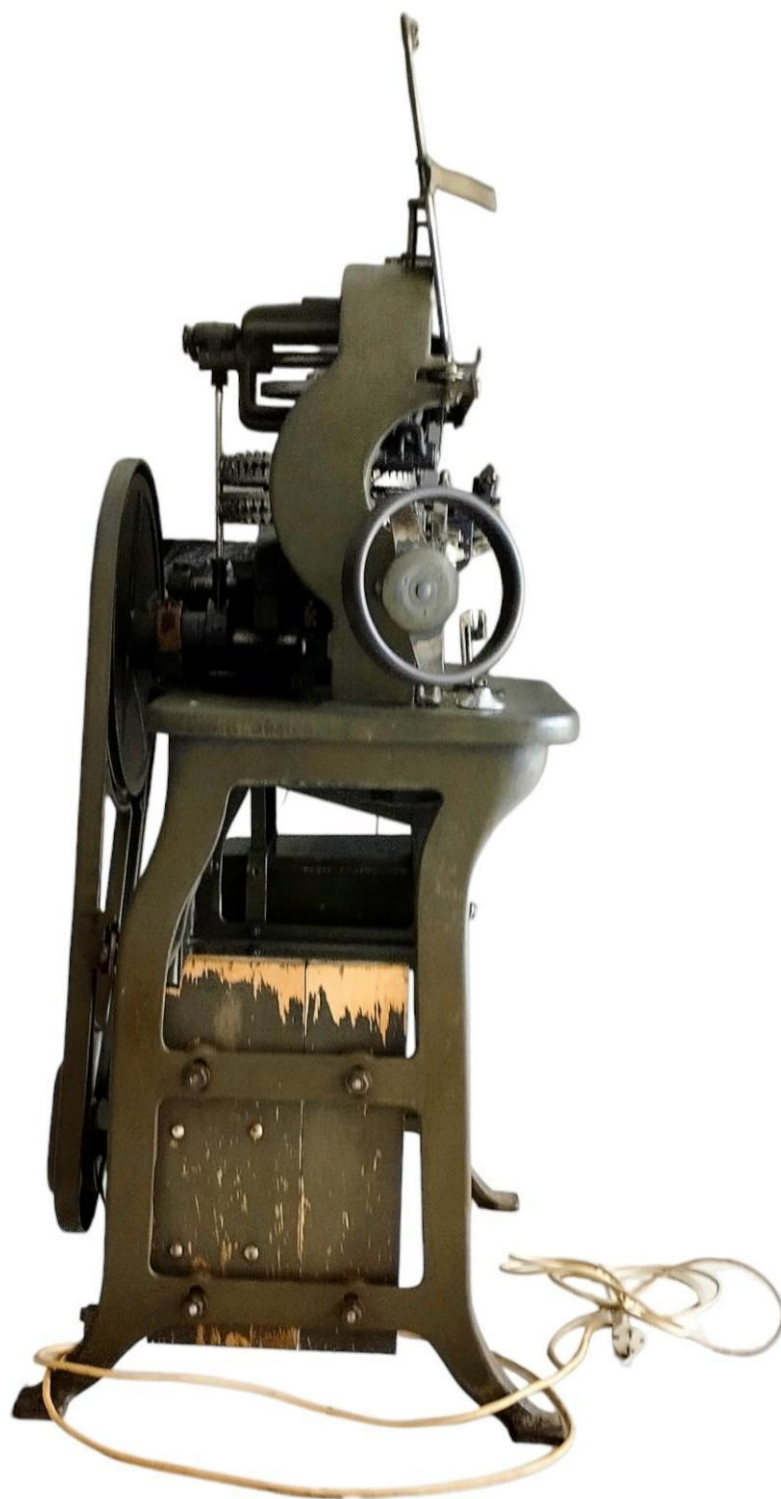
Εικόνα 5.2.14: Φωτογραφία από την δεξιά πλάγια όψη του αντικειμένου μετά την συντήρηση του. Φωτογραφία των Ιστορικό Αρχείο ΕΥΔΑΠ-Εργαστήριο Μεταλλικών Αντικειμένων(ΠΑΔΑ),Ροδόκη Άρτεμις-Χαντζιάρα Αρχοντούλα ©

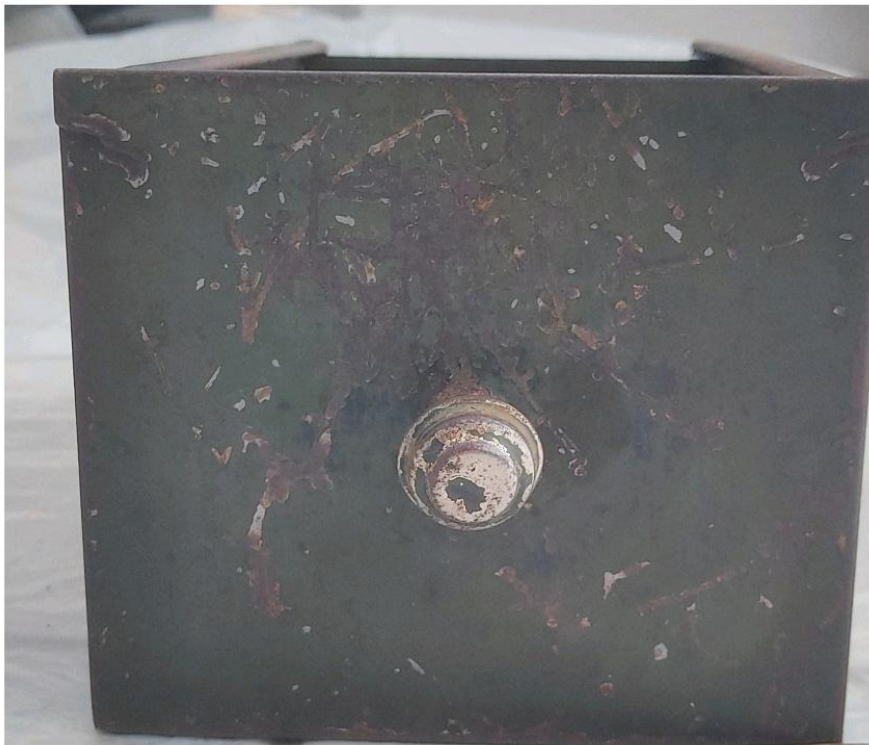
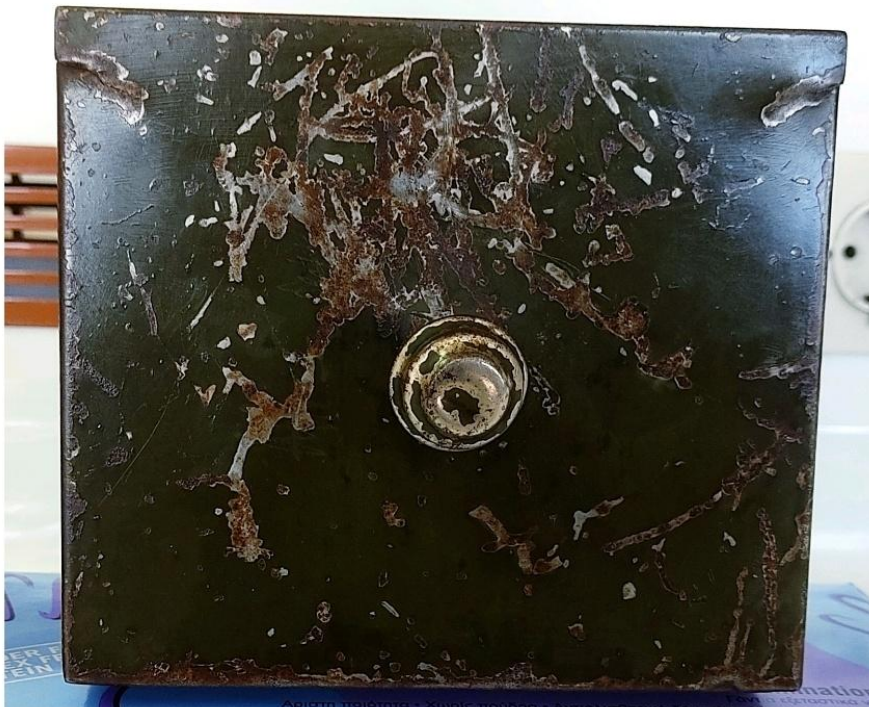
Εικόνα 5.2.18: Στην πάνω εικόνα είναι η μπροστινή όψη του συρταριού πριν την συντήρηση. Στην κάτω εικόνα είναι η μπροστινή όψη του συρταριού μετά την συντήρηση. Φωτογραφία των Ιστορικό Αρχείο ΕΥΔΑΠ- Εργαστήριο Μεταλλικών Αντικειμένων(ΠΑΔΑ), Ροπόκη Άρτεμις- Χαντζιάρα Αρχοντούλα

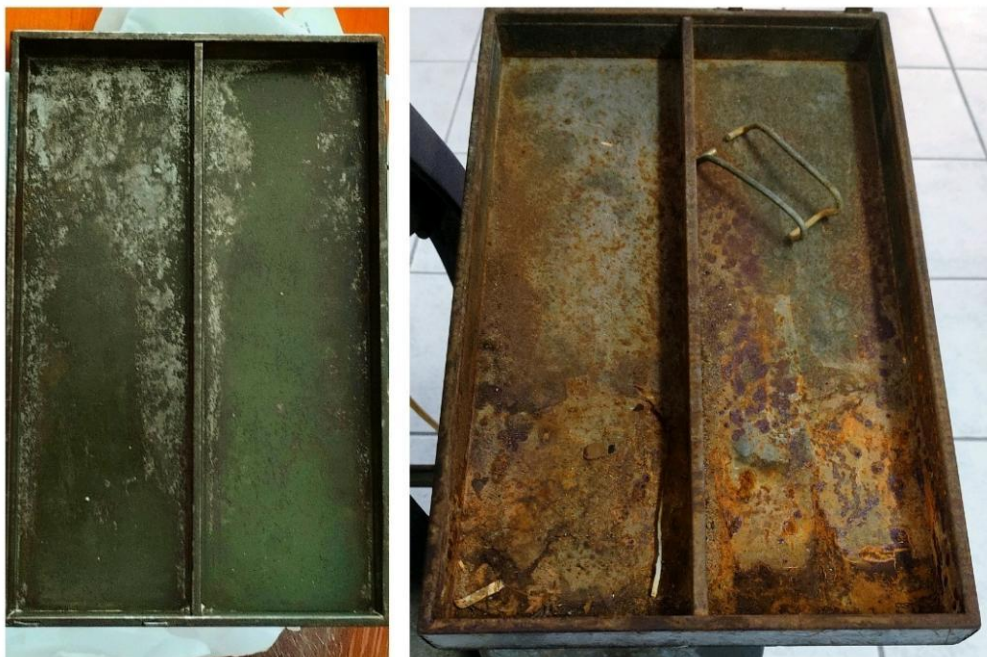
Εικόνα 5.2.19: Στην δεξιά εικόνα είναι η θήκη του αντικειμένου πριν την συντήρηση. Στην αριστερή εικόνα είναι η θήκη του αντικειμένου μετά την συντήρηση. Φωτογραφία των Ιστορικό Αρχείο ΕΥΔΑΠ- Εργαστήριο Μεταλλικών Αντικειμένων(ΠΑΔΑ), Ροπόκη Άρτεμις- Χαντζιάρα Αρχοντούλα ©

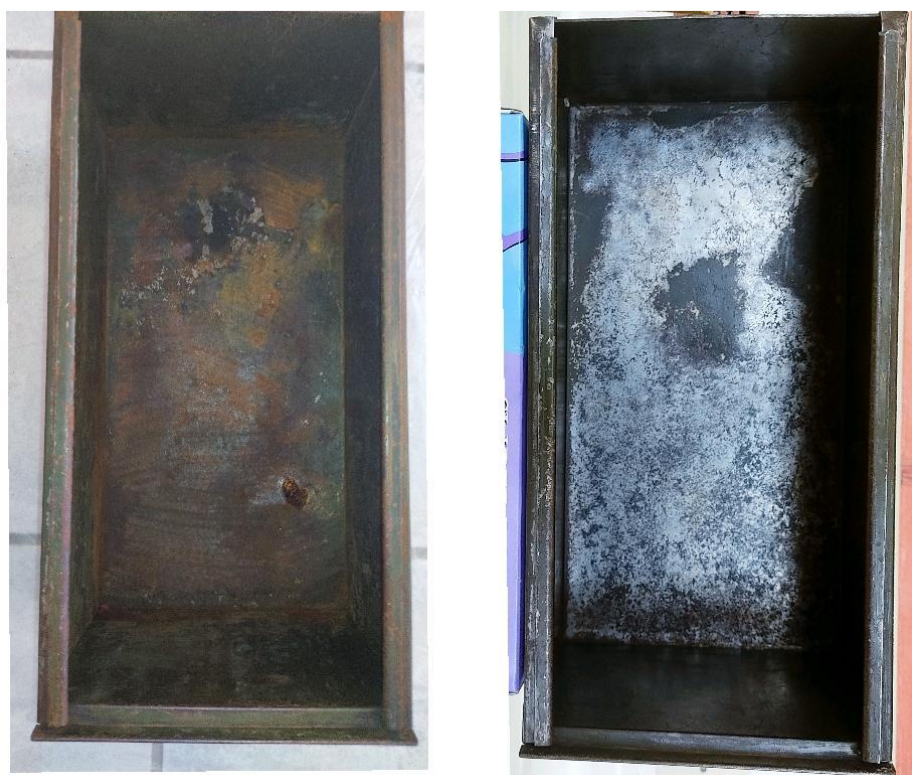
Εικόνα 5.2.20: Στην αριστερή εικόνα είναι η εσωτερική όψη του συρταριού πριν την συντήρηση του. Στην δεξιά εικόνα είναι η εσωτερική όψη του συρταριού μετά την συντήρηση του. Φωτογραφία των Ιστορικό Αρχείο ΕΥΔΑΠ- Εργαστήριο Μεταλλικών Αντικειμένων(ΠΑΔΑ),Ροπόκη Άρτεμις- Χαντζιάρα Αρχοντούλα ©

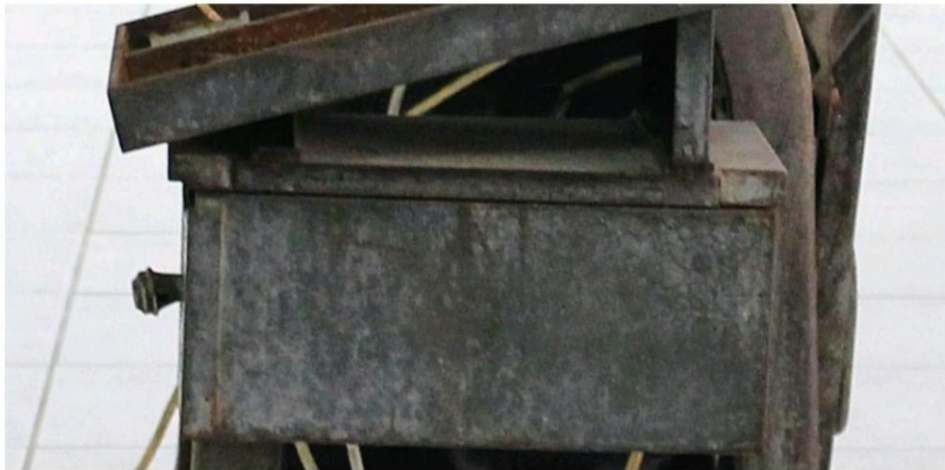
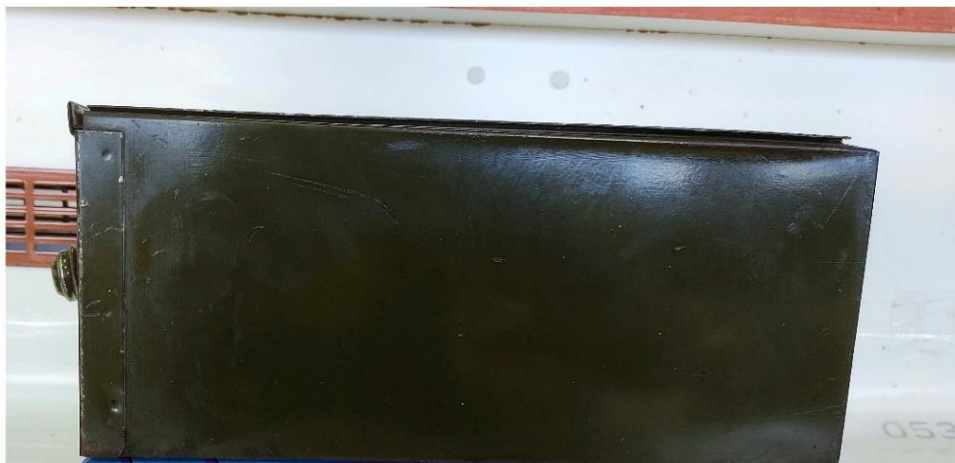
Εικόνα 5.2.21: Στην πάνω εικόνα είναι η πλαϊνή όψη του συρταριού πριν την συντήρηση. Στην κάτω εικόνα είναι η πλαϊνή όψη του συρταριού μετά την συντήρηση. Φωτογραφία των Ιστορικό Αρχείο ΕΥΔΑΠ- Εργαστήριο Μεταλλικών Αντικειμένων(ΠΑΔΑ), Ροπόκη Άρτεμις- Χαντζιάρια Αρχοντούλα ©

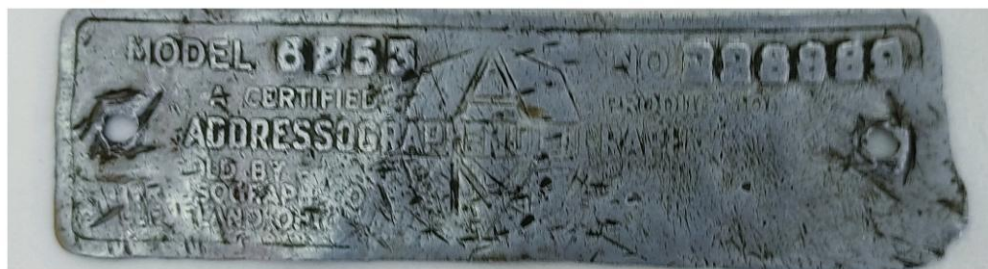
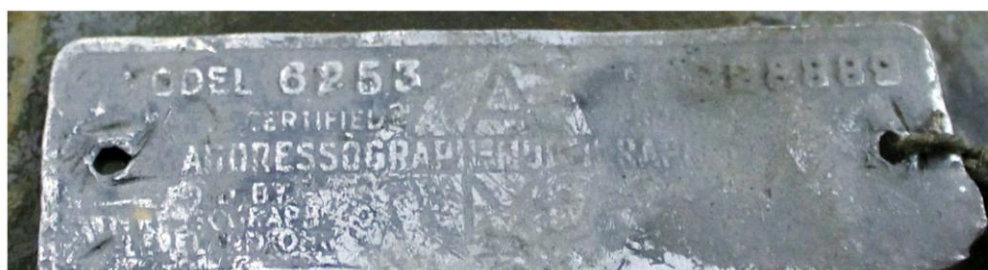
Εικόνα 5.2.22: Στην πάνω εικόνα είναι η μεταλλική ταυτότητα του αντικειμένου πριν την συντήρηση. Στην κάτω εικόνα είναι η μεταλλική ταυτότητα του αντικειμένου μετά την συντήρηση. Φωτογραφία των Ιστορικό Αρχείο ΕΥΔΑΠ- Εργαστήριο Μεταλλικών Αντικειμένων(ΠΑΔΑ), Ροπόκη Άρτεμις- Χαντζιάρια Αρχοντούλα ©

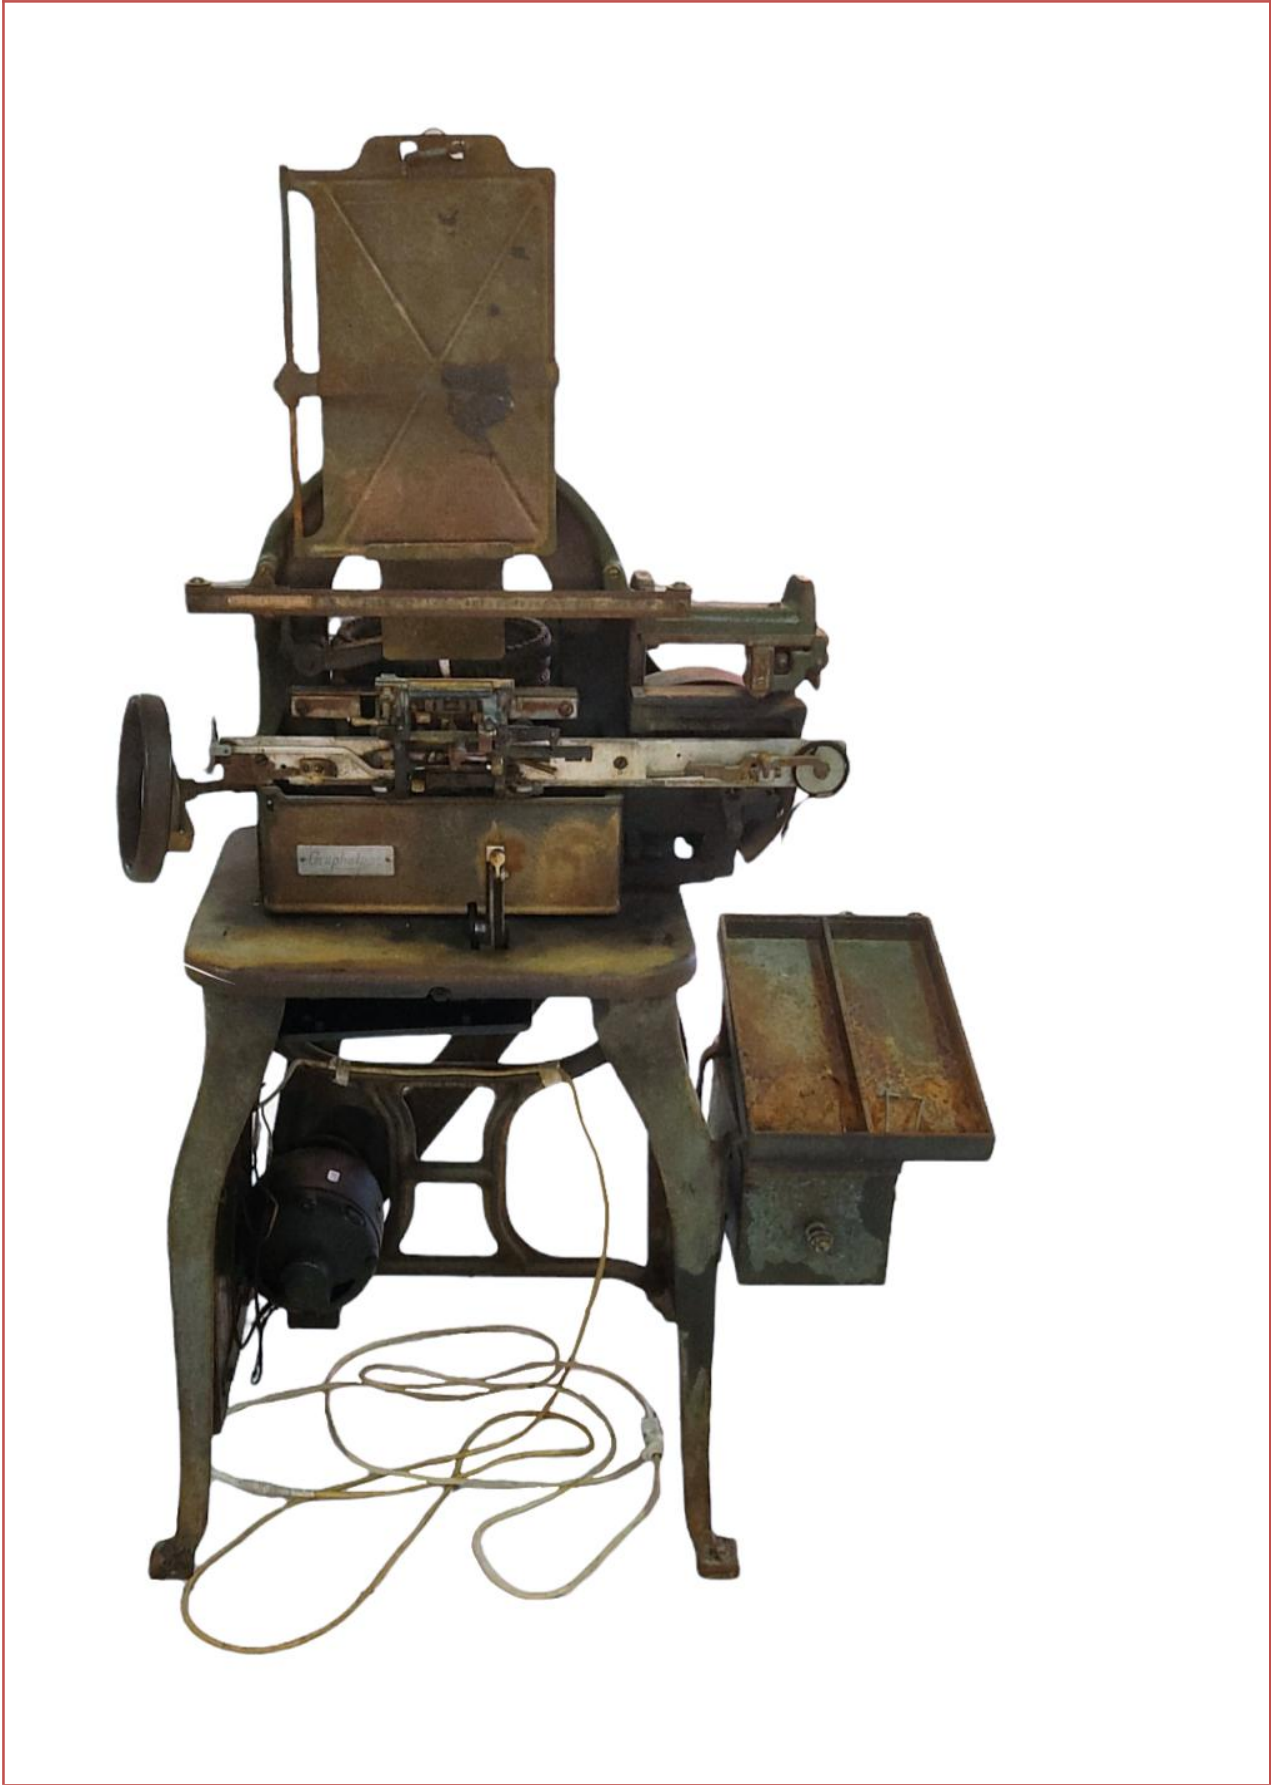
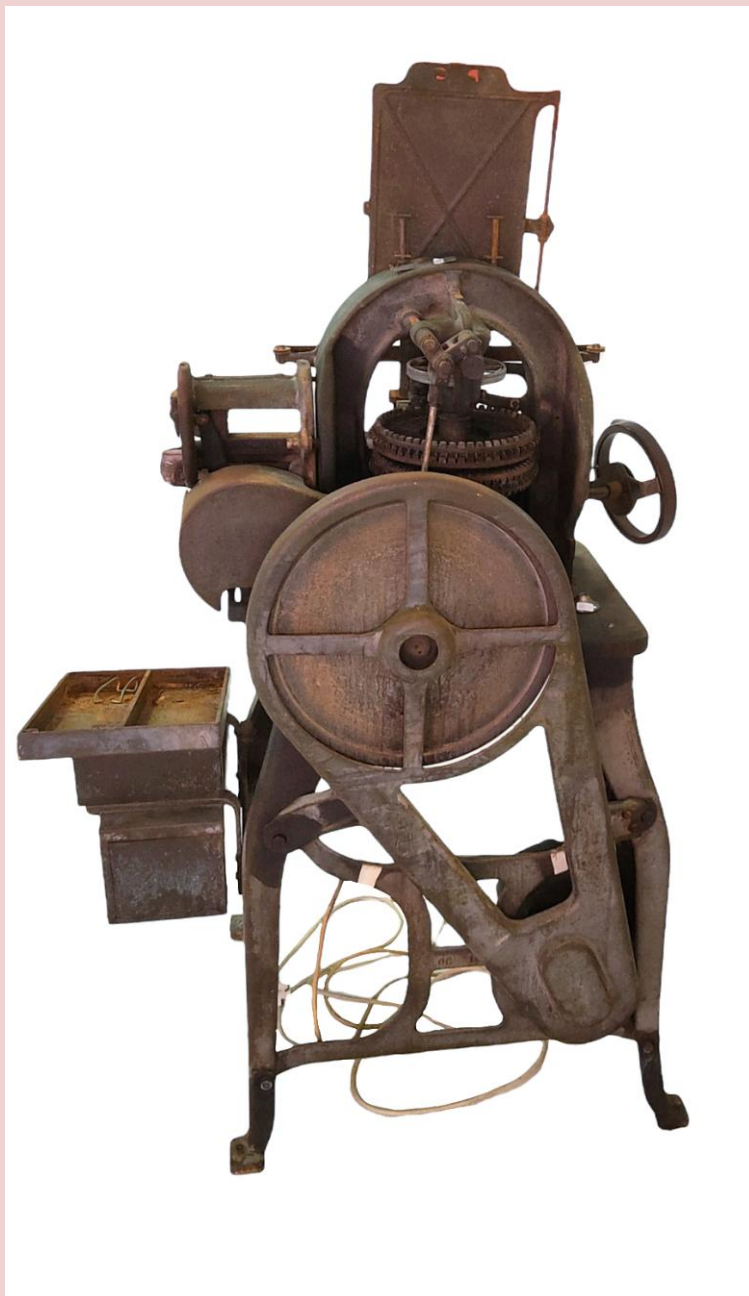
Τύπος:	Εργαλείο		Σκεύος		Οικιακός εξοπλισμός		
	Όργανο		Άλλο	X			
Μέρος σύνθετου αντικειμένου	ΝΑΙ		X		ΟΧΙ		
Βασικό υλικό κατασκευής	Σίδηρος						
Γενικές διαστάσεις							
Ύψος	134cm	Μήκος	82,5 cm	Πλάτος	50,4 cm	Διάμετρος	33,7 cm
Σύντομη περιγραφή							
<p>Αντικείμενο ακανόνιστου σχήματος. Η βάση του αντικείμενου μας είναι μια ορθογώνια επιφάνεια, που στηρίζεται σε τεσσάρα άκρα(ποδιά). Στην πίσω όψη της βάσης υπάρχει ένας σκελετός που απαρτίζεται από 3 οριζόντιες σιδερένιες πλάκες και 2 κάθετες σε αυτές. Σιδερένιος σκελετός υπάρχει και στις 2 πλάγιες όψεις του αντικείμενου, πιο συγκεκριμένα υπάρχουν 2 παράλληλες ορθογώνιες πλάκες και στις 2 πλευρές. Στα αριστερά της μπροστινής όψης, βρίσκεται μια ορθογώνια ξύλινη επιφάνεια που στηρίζει ?ένα κυλινδρικό , τύπου οβίδας(σχήμα), εξάρτημα?. Στο κάτω μέρος της βάσης, προεξέχει μια ορθογώνια επιφάνεια, η οποία έχει μια κλίση προς την εξωτερική πλευρά του αντικείμενου. Στην δεξιά πλευρά της βάσης, από την μπροστινή όψη εντοπίζουμε ένα ορθογώνιο παραλληλεπίπεδο, πάνω στην οποία στηρίζεται μια κεκλιμένη ορθογώνια θήκη διπλών θέσεων. Στην πίσω όψη εντοπίζεται η βασική σύνδεση του κυλινδρικού τύπου οβίδας εξαρτήματος με το κεντρικό μας αντικείμενο, με την βοήθεια ενός πύρου. Η βασική δομή της σύνδεσης, θυμίζει τροχαλία. Η βάση του κύριου αντικείμενου είναι ορθογώνια παραλληλεπίπεδη και πάνω σε αυτή υπάρχει μια συμπαγής πλάκα, η οποία συνδέεται με την δεξιά και την αριστερή πλευρά αυτής. Στην μέση της βάσης του κεντρικού αντικείμενου υπάρχει ένα πετάλι. Συνεχίζοντας προς τα πάνω εντοπίζουμε μια μεταλλική ταινία, η οποία πάνω της φέρει διάφορα εξαρτήματα που υποβοηθούσαν στην εκτύπωση. Στα αριστερά, πάνω στο ημικύκλιο, υπάρχει ένας συμπαγής μοχλός που συνδέεται με τα κεντρικά γρανάζια του αντικείμενου καθώς και με μια ορθογώνια παραλληλόγραμμη ταινία, η οποία φέρει πάνω της γράμματα και αριθμούς. Το ημικύκλιο φέρει 2 σιδερένιες ράβδους, στην κεντρική περιοχή του. Από τις πλάγιες όψεις ς του αντικειμένου φαίνεται ο κεντρικό πύρος που πάνω σε αυτόν βρίσκονται τα βασικά γρανάζια. Τέλος, όλο το σύστημα συνδέεται με έναν μη συμπαγή τροχό που βρίσκεται στην αριστερή πλευρά της μπροστινής όψης του αντικειμένου. Σε αυτόν υπάρχουν δύο ακτίνες καθώς και ένας πύρος που βοηθάει στην σύνδεση του συστήματος</p>
