Μελέτη και συντήρηση συστήματος
εκτύπωσης του 20ου αι. από τη συλλογή του
ιστορικού αρχείου της ΕΥΔΑΠ Α.Ε.

ΠΤΥΧΙΑΚΗ ΕΡΓΑΣΙΑ

Study and conservation of a 20th century printing system from the collection of the historical archive of EYDAP S.A

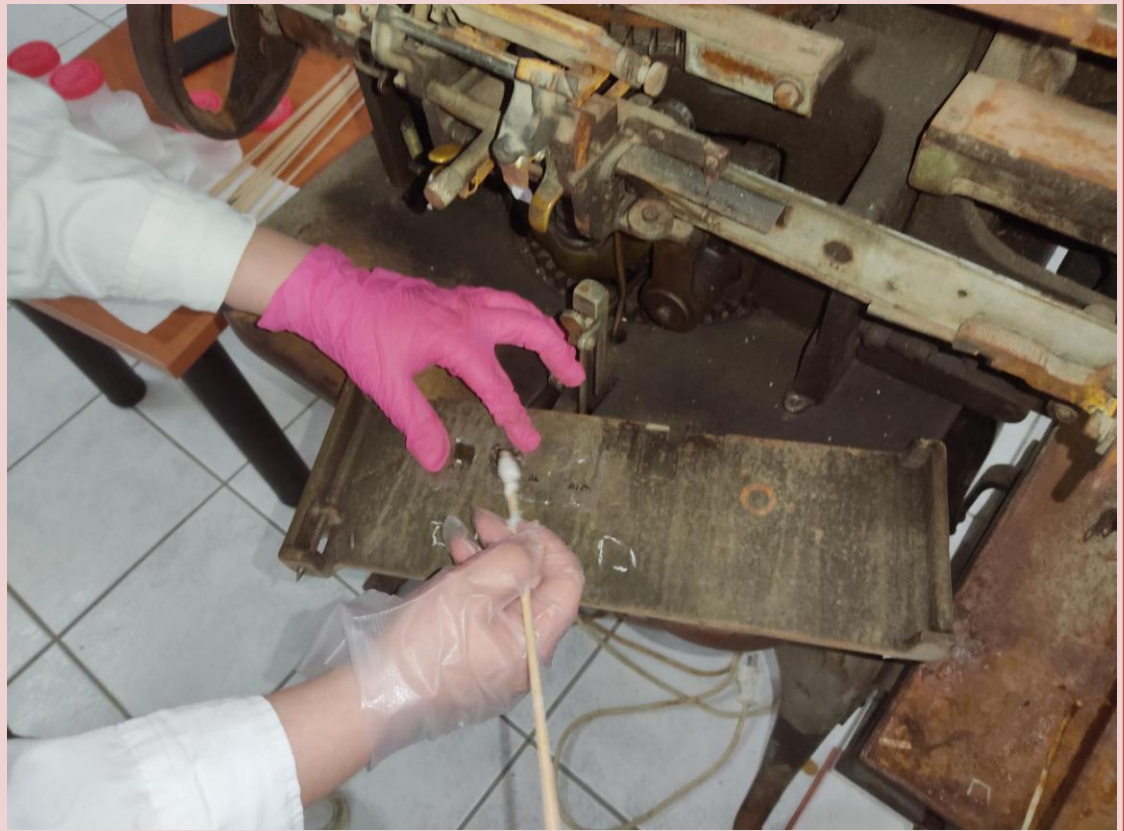
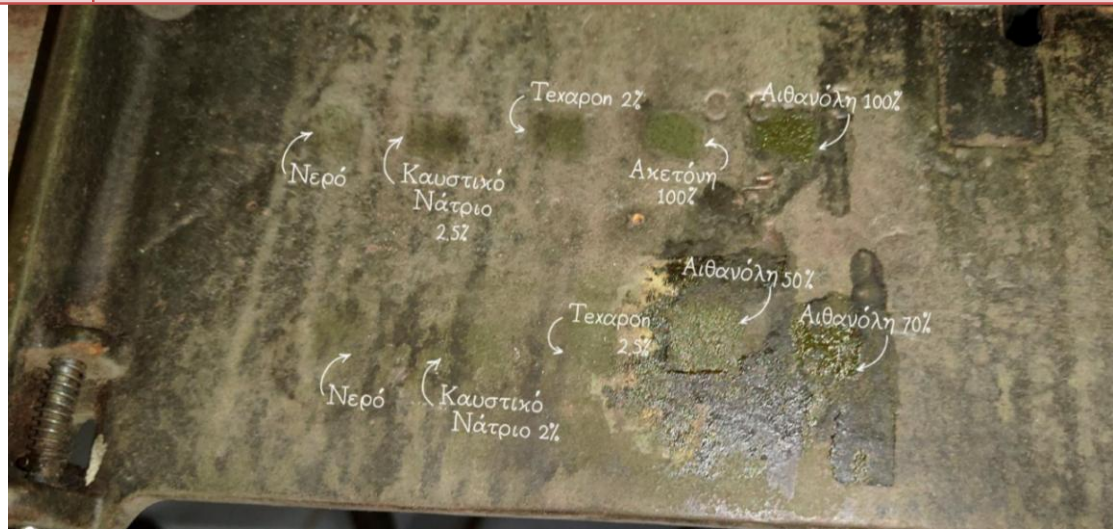
ΑΝΑΓΝΩΣΤΗΡΙΟ											
Βασικές Διαστάσεις		Μήκος		25.8 cm		Πλάτος		-			
		Ύψος		53.5 cm		Διάμετρος		-			
Υλικό κατασκευής (Πρωτεύων)		Χαλκός		Σίδηρος		x		Μόλυβδος		Ψευδάργυρος	
		Χαλκός (κράμα)		Σίδηρος (κράμα)				Κασσίτερος		Άλλο	
Υλικό κατασκευής (δευτερεύων)		Χαλκός		Σίδηρος				Μόλυβδος		Ψευδάργυρος	
		Χαλκός (κράμα)		Σίδηρος (κράμα)				Κασσίτερος		Άλλο	
Παρατηρήσεις											
Επιγραφές		ΝΑΙ		ΟΧΙ		x					
ΚΑΤΑΣΤΑΣΗ ΔΙΑΤΗΡΗΣΗΣ											
Πολύ καλή		Καλή		x		Μέτρια		Κακή			
ΠΑΘΟΛΟΓΙΑ ΦΘΟΡΩΝ											
Απώλεια		Ρηγμάτωση		Θραύση		Εκδορά					
Άλλο		x		Απώλεια επιμεταλλώσεις		Αποκόλληση		Παραμόρφωση			
Διάβρωση :		Ομοιόμορφη		x Τοπική		Ενεργός		Επικαθίσεις		x Σήμανση	
Παρατηρήσεις											
ΠΡΟΤΑΣΕΙΣ ΣΥΝΤΗΡΗΣΗΣ											
Καθαρισμός		Μηχανικός		x		Χημικός				x	
Σταθεροποίηση		Στερέωση				Συγκόλληση		Ανάταξη			
Συμπλήρωση		Αισθητική-Αποκατάσταση				Επικάλυψη-Προστασία		x		Σήμανση	
Συσκευασία - Αποθήκευση

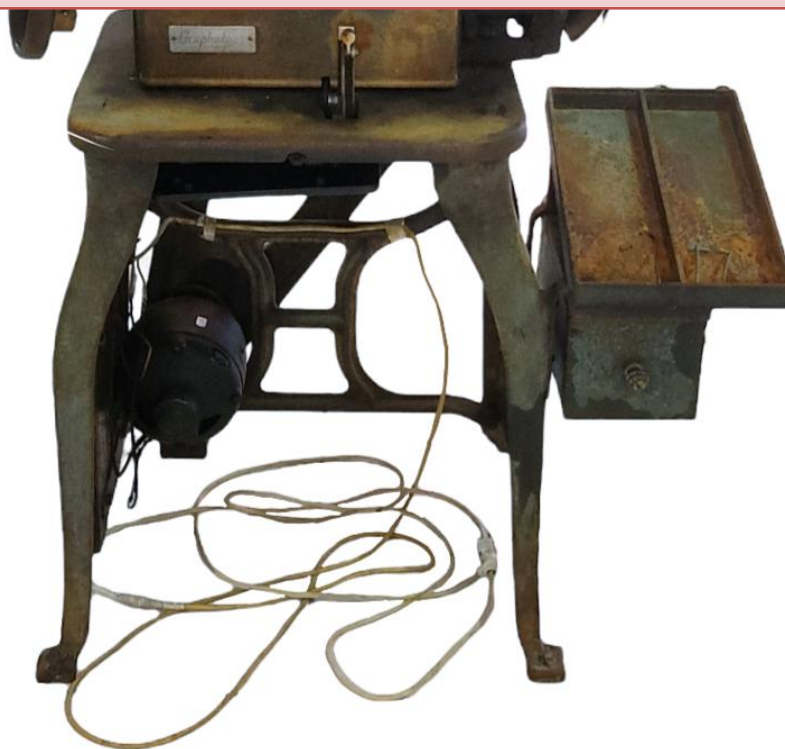
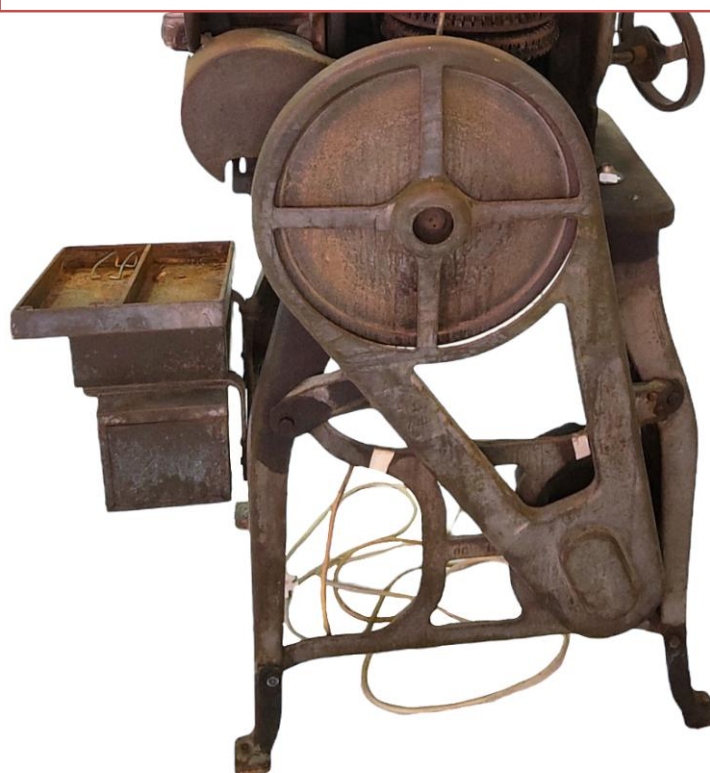
Πίσω Μέρος									
Βασικές Διαστάσεις	Μήκος	30.4 cm			Πλάτος	05.2 cm			
	Ύψος	75.6 cm			Διάμετρος	-			
Υλικό κατασκευής (Πρωτεύων)	Χαλκός		Σίδηρος	X	Μόλυβδος	Ψευδάργυρος			
	Χαλκός (κράμα)		Σίδηρος (κράμα)		Κασσίτερος	Άλλο			
Υλικό κατασκευής (δευτερεύων)	Χαλκός		Σίδηρος		Μόλυβδος	Ψευδάργυρος			
	Χαλκός (κράμα)		Σίδηρος (κράμα)		Κασσίτερος	Άλλο			X
Παρατηρήσεις	Υπαρξη ενός άγνωστου υλικού που ενώνει τα δυο μέρη								
Επιγραφές	ΝΑΙ	X	ΟΧΙ						
ΚΑΤΑΣΤΑΣΗ ΔΙΑΤΗΡΗΣΗΣ									
Πολύ καλή		Καλή	X	Μέτρια		Κακή			
ΠΑΘΟΛΟΓΙΑ ΦΘΟΡΩΝ									
Απώλεια	X	Ρηγμάτωση	X	Θραύση	Εκδορά			X	
Άλλο		Απώλεια επιμεταλλώσεις		Αποκόλληση		Παραμόρφωση			
Διάβρωση :	Ομοιόμορφη	X	Τοπική		Ενεργός	Επικαθίσεις	X	Σήμανση	
Παρατηρήσεις									
ΠΡΟΤΑΣΕΙΣ ΣΥΝΤΗΡΗΣΗΣ									
Καθαρισμός :	Μηχανικός		X	Χημικός					X
Σταθεροποίηση		Στερέωση			Συγκόλληση		Ανάταξη		
Συμπλήρωση		Αισθητική-Αποκατάσταση			Επικάλυψη-Προστασία		X	Σήμανση	
Συσκευασία - Αποθήκευση

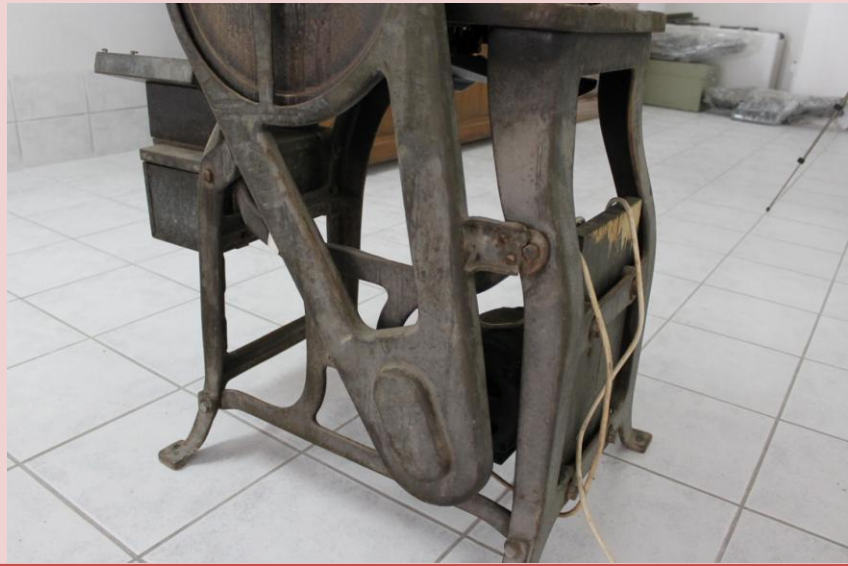
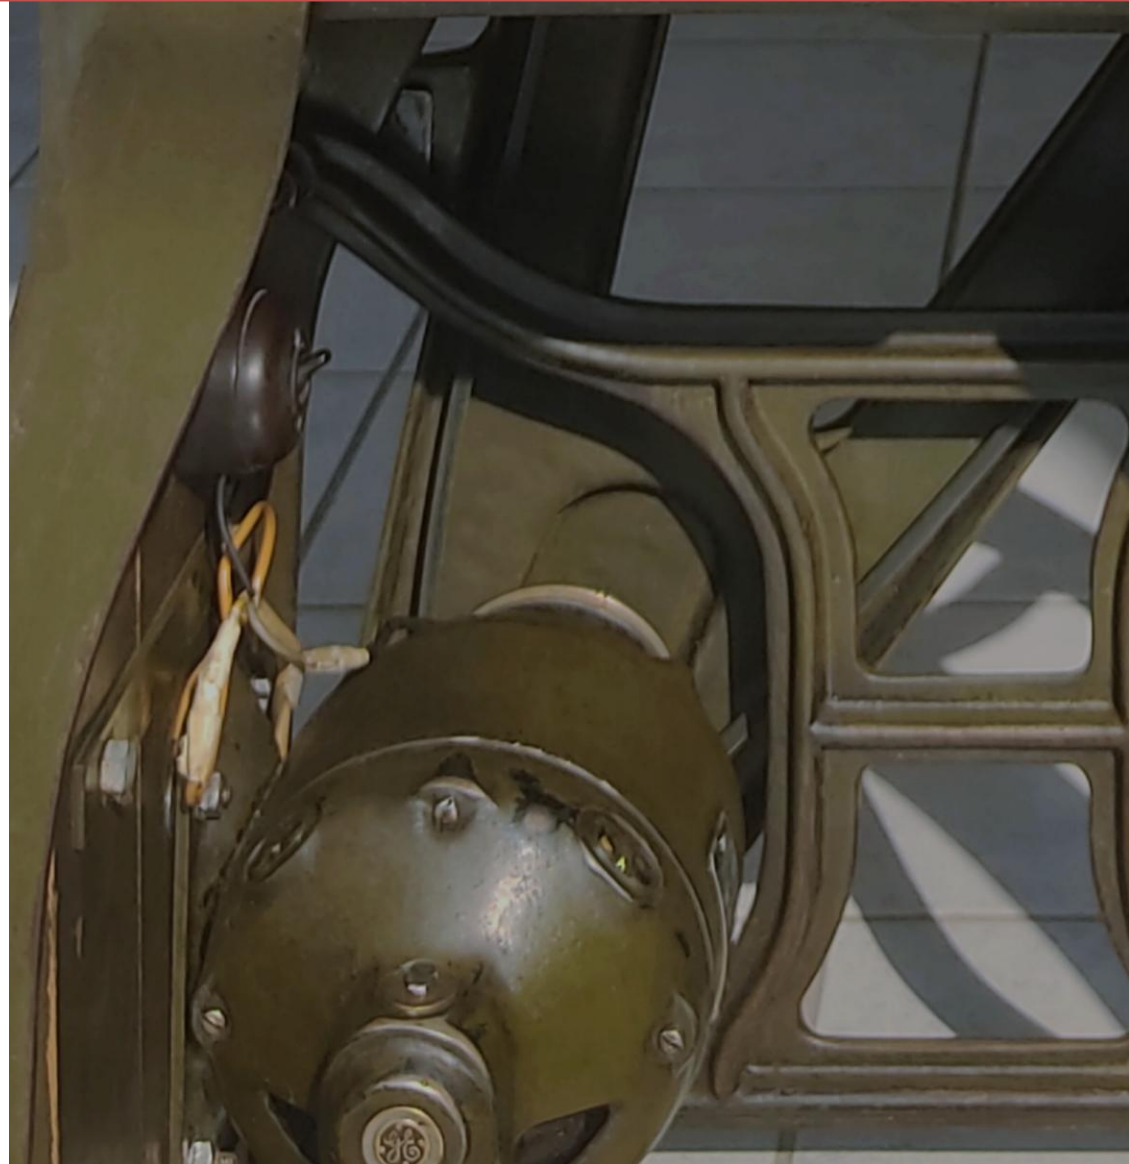
Κάτω Μέρος										
Βασικές Διαστάσεις		Μήκος			Πλάτος					
		Υψος			Διάμετρος					
Υλικό κατασκευής (Πρωτεύων)		Χαλκός		Σίδηρος		X Μόλυβδος		Ψευδάργυρος		
		Χαλκός (κράμα)		Σίδηρος (κράμα)		Κασσίτερος		Άλλο		
Υλικό κατασκευής (δευτερεύων)		Χαλκός		Σίδηρος		Μόλυβδος		Ψευδάργυρος		
		Χαλκός (κράμα)		Σίδηρος (κράμα)		Κασσίτερος		Άλλο		
Παρατηρήσεις										
Επιγραφές		ΝΑΙ		X		ΟΧΙ				
ΚΑΤΑΣΤΑΣΗ ΔΙΑΤΗΡΗΣΗΣ										
Πολύ καλή	X		Καλή		Μέτρια		Κακή			
ΠΑΘΟΛΟΓΙΑ ΦΘΟΡΩΝ										
Απώλεια		Ρηγμάτωση			Θραύση		Εκδορά			
Άλλο	Απώλεια επιμεταλώσεις			Αποκόλληση			Παραμόρφωση			
Διάβρωση :		Ομοιόμορφη		Τοπική		Ενεργός		Επικαθίσεις X		Σήμανση
Παρατηρήσεις										
ΠΡΟΤΑΣΕΙΣ ΣΥΝΤΗΡΗΣΗΣ										
Καθαρισμός :		Μηχανικός		X		Χημικός		X		
Σταθεροποίηση		Στερέωση			Συγκόλληση			Ανάταξη		
Συμπλήρωση		Αισθητική-Αποκατάσταση			Επικάλυψη-Προστασία		X Σήμανση			
Συσκευασία - Αποθήκευση

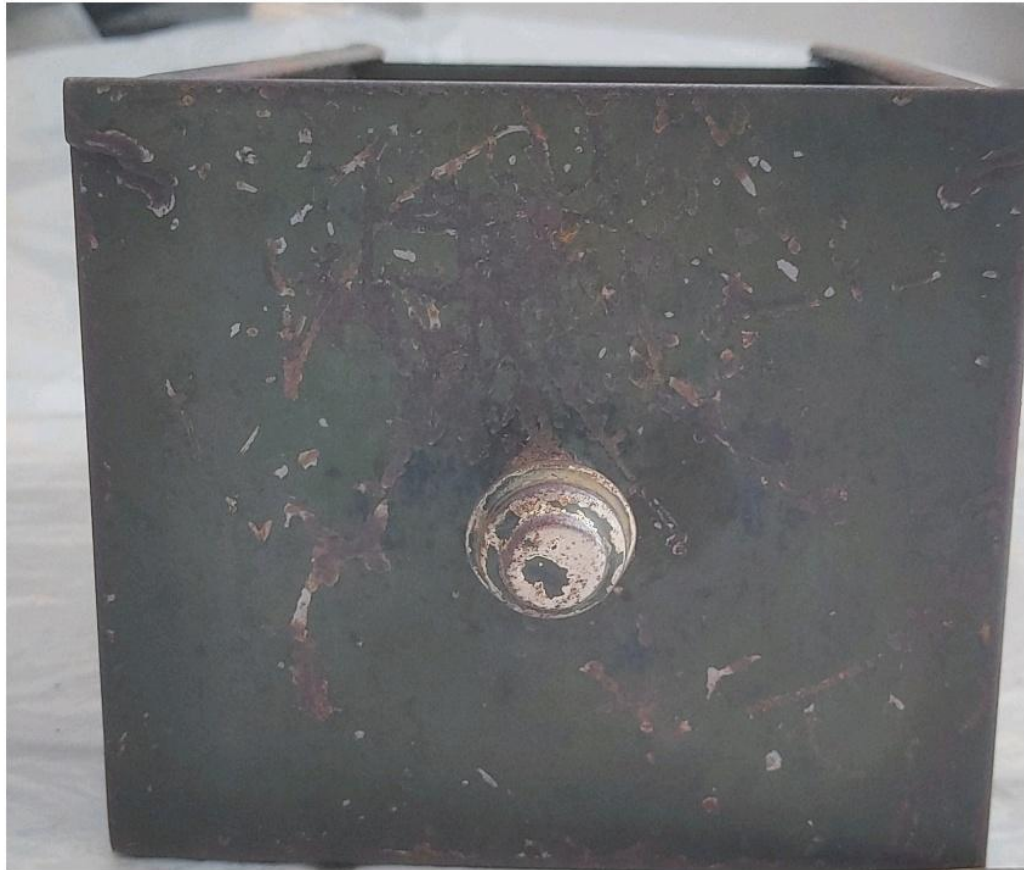
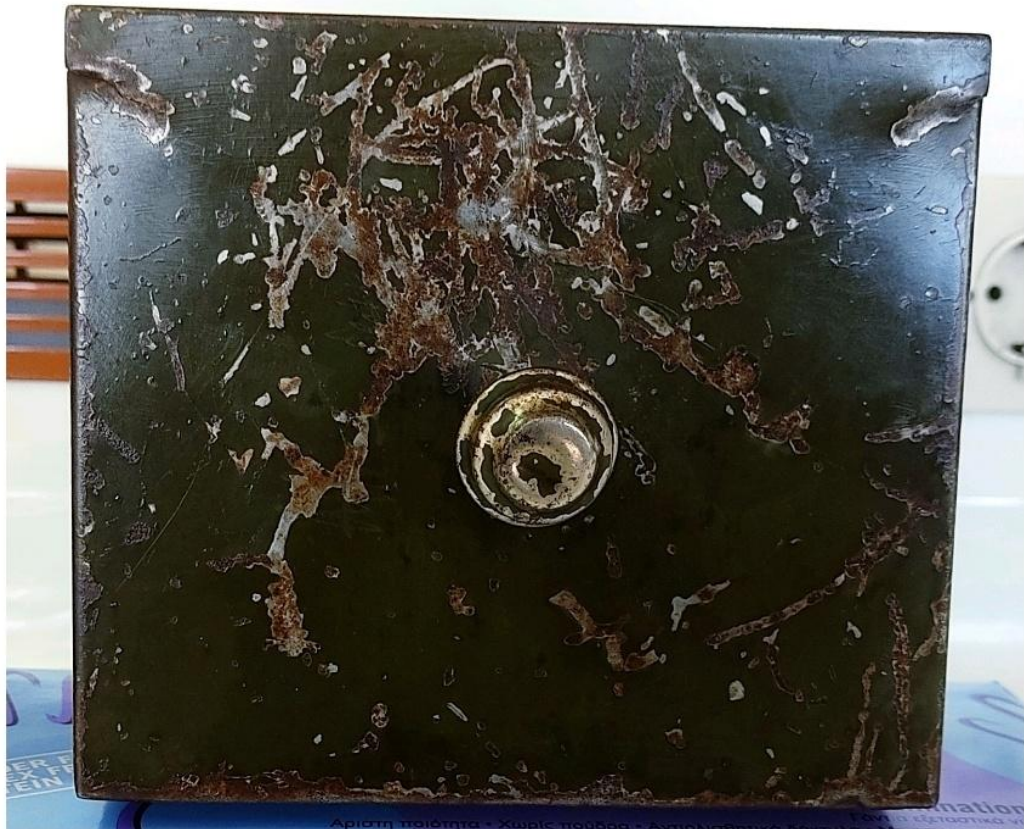
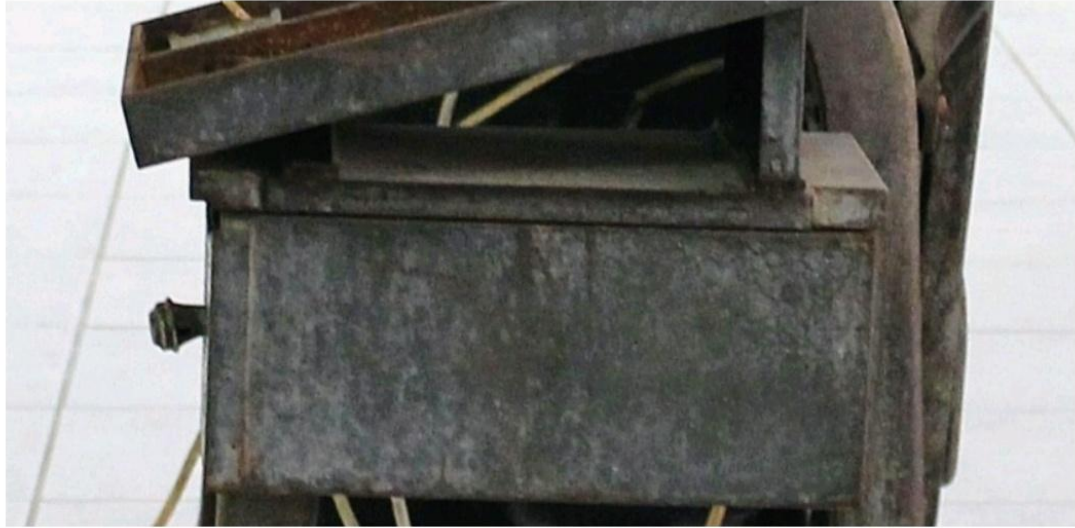
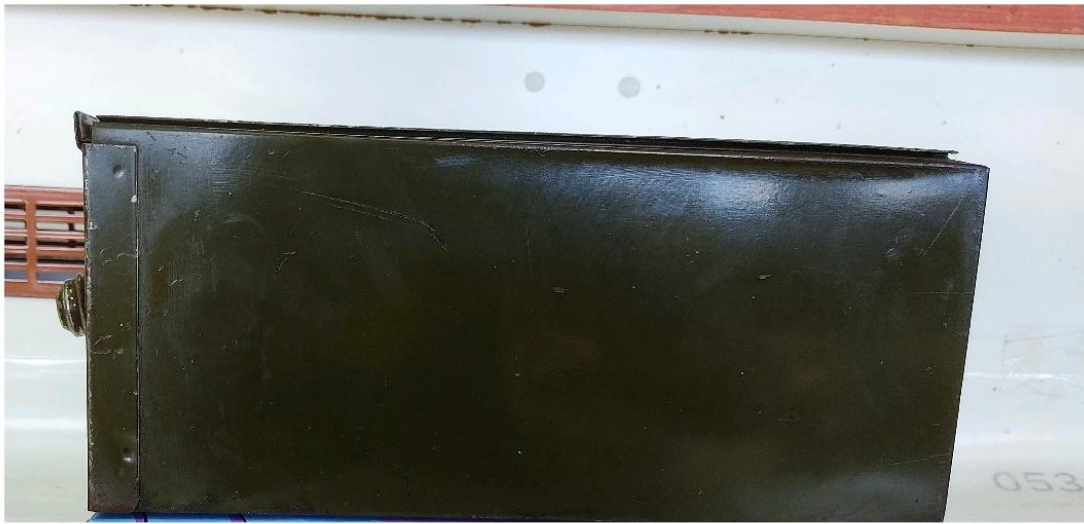
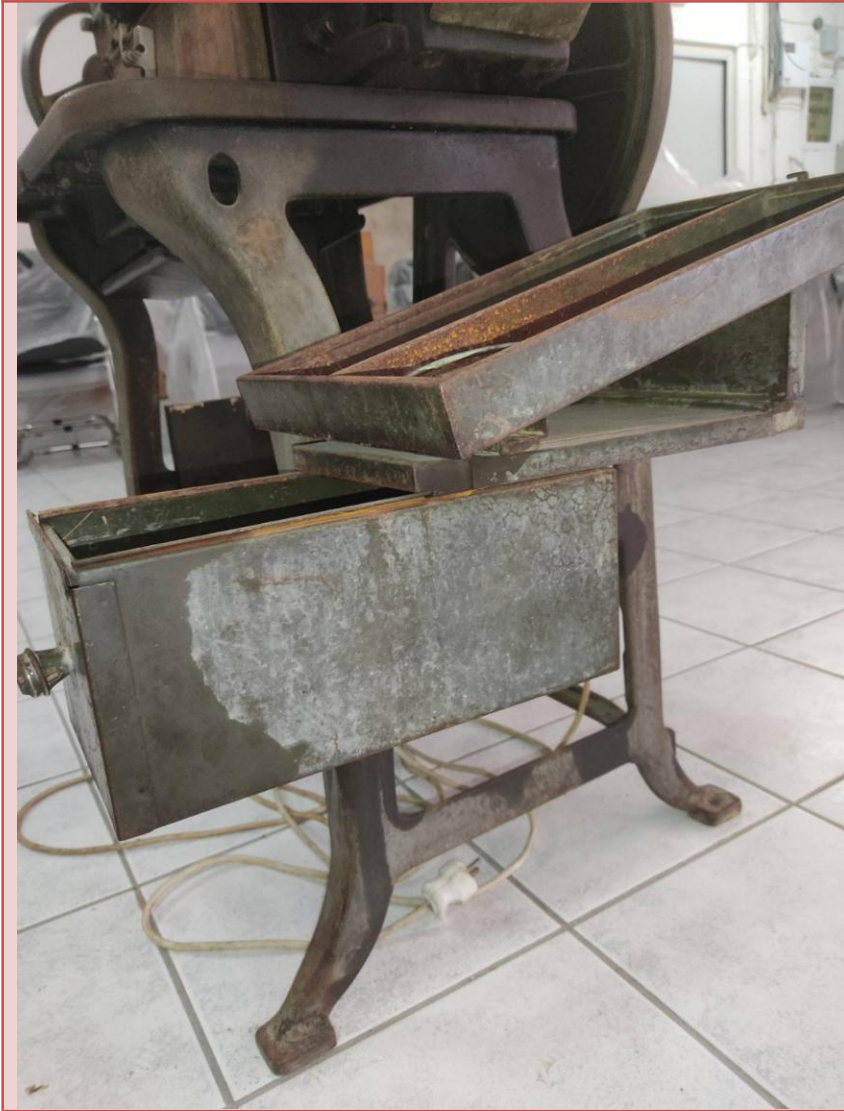
Θήκη									
Βασικές Διαστάσεις	Μήκος	46.4 cm			Πλάτος	23.5 cm			
	Ύψος	04.3 cm			Διάμετρος				
Υλικό κατασκευής (Πρωτεύων)	Χαλκός		Σίδηρος	x	Μόλυβδος		Ψευδάργυρος		
	Χαλκός (κράμα)		Σίδηρος (κράμα)		Κασσίτερος		Άλλο		
Υλικό κατασκευής (δευτερεύων)	Χαλκός		Σίδηρος		Μόλυβδος		Ψευδάργυρος		
	Χαλκός (κράμα)		Σίδηρος (κράμα)		Κασσίτερος		Άλλο		
Παρατηρήσεις	Ύπαρξη χρωματικής επιφάνειας								
Επιγραφές	NAI		OXI		X				
ΚΑΤΑΣΤΑΣΗ ΔΙΑΤΗΡΗΣΗΣ									
Πολύ καλή		Καλή	X	Μέτρια		Κακή			
ΠΑΘΟΛΟΓΙΑ ΦΘΟΡΩΝ									
Απόλεια		Ρηγμάτωση		Θραύση		Εκδορά	X		
Άλλο	(οξειδωση, κρούστα)	Απώλεια επιμεταλλώσεις		Αποκόλληση		Παραμόρφωση			
Διάβρωση :	Ομοιόμορφη	Τοπική	X	Ενεργός		Επικαθίσεις	X	Σήμανση	
Παρατηρήσεις									
ΠΡΟΤΑΣΕΙΣ ΣΥΝΤΗΡΗΣΗΣ									
Καθαρισμός :	Μηχανικός	X	Χημικός						X
Σταθεροποίηση		Στερέωση		Συγκόλληση		Ανάταξη			
Συμπλήρωση		Αισθητική-Αποκατάσταση		Επικάλυψη-Προστασία	X	Σήμανση			
Συσκευασία – Αποθήκευση

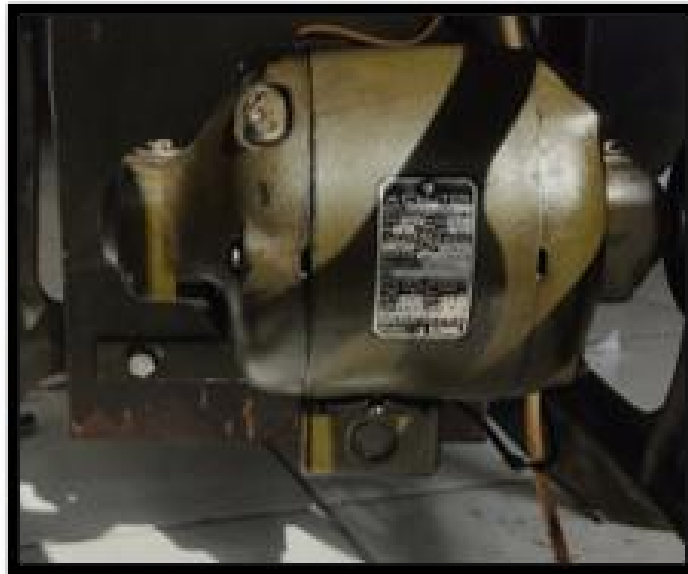
Διακόπτης

Ύψος			Διάμετρος		
Υλικό κατασκευής (Πρωτεύων)	Χαλκός		Σίδηρος	Μόλυβδος	Ψευδάργυρος	
	Χαλκός (κράμα)		Σίδηρος (κράμα)	Κασσίτερος	Άλλο Πλαστικό	X
Υλικό κατασκευής (δευτερεύων)	Χαλκός		Σίδηρος	Μόλυβδος	Ψευδάργυρος	
	Χαλκός (κράμα)		Σίδηρος (κράμα)	Κασσίτερος	Άλλο	
Παρατηρήσεις						
Επιγραφές	ΝΑΙ		ΟΧΙ			
ΚΑΤΑΣΤΑΣΗ ΔΙΑΤΗΡΗΣΗΣ						
Πολύ καλή	X	Καλή		Μέτρια		Κακή
ΠΑΘΟΛΟΓΙΑ ΦΘΟΡΩΝ						
Απώλεια		Ρηγμάτωση		Θραύση	Εκδορά	
Άλλο		Απώλεια επιμεταλλώσεις		Αποκόλληση	Παραμόρφωση	
Διάβρωση	Ομοιόμορφη	Τοπική		Ενεργός	Επικαθίσεις	X Σήμανση
Παρατηρήσεις						
ΠΡΟΤΑΣΕΙΣ ΣΥΝΤΗΡΗΣΗΣ						
Καθαρισμός	Μηχανικός	X	Χημικός			X
Σταθεροποίηση		Στερέωση		Συγκόλληση	Ανάταξη	
Συμπλήρωση		Αισθητική-Αποκατάσταση		Επικάλυψη-Προστασία	Σήμανση	
Συσκευασία – Αποθήκευση						
Παρατηρήσεις
