ΠΑΝΕΠΙΣΤΗΜΙΟ ΔΥΤΙΚΗΣ ΑΤΤΙΚΗΣ

ΣΧΟΛΗ ΜΗΧΑΝΙΚΩΝ
ΤΜΗΜΑ ΜΗΧΑΝΙΚΩΝ ΒΙΟΪΑΤΡΙΚΗΣ

Ανάλυση Αποτυχιών Διαγνωστικών Υπερήχων

Μαρίνος Βαλανίδης

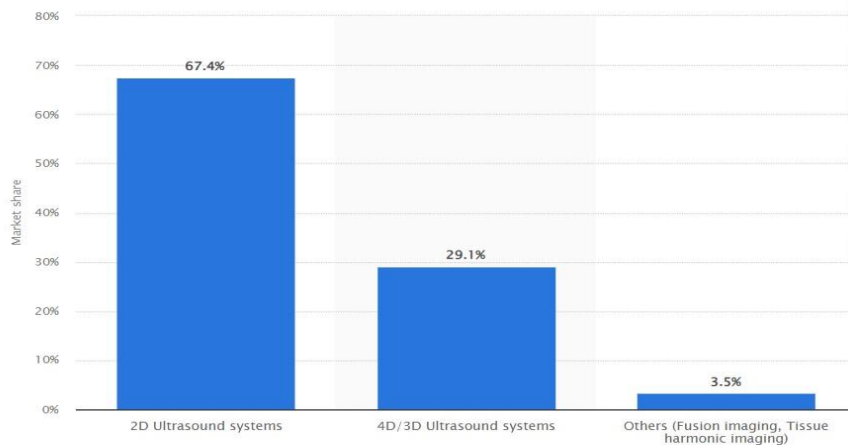
Διάγραμμα 1: Παγκόσμια αγορά συστημάτων υπερήχων το 2020 ανά τεχνολογία
(Stewart, C. 2022)

Σύμφωνα με την Γερμανική διαδικτυακή πλατφόρμα που ειδικεύεται στη συλλογή και οπτικοποίηση δεδομένων (“Statista”), το 2020 οι δισδιάστατοι υπέρηχοι αποτελούσαν το 67,4% της παγκόσμιας αγοράς σε αντίθεση με τους τρισδιάστατους που αποτελούσαν το 29,1%. Το υπόλοιπο 3,5% αφορούσε άλλα συστήματα απεικόνισης (απεικόνιση με κρούσεις, αρμονική απεικόνιση ιστών).² Η κατανομή αυτή παρουσιάζεται στο Διάγραμμα 1.

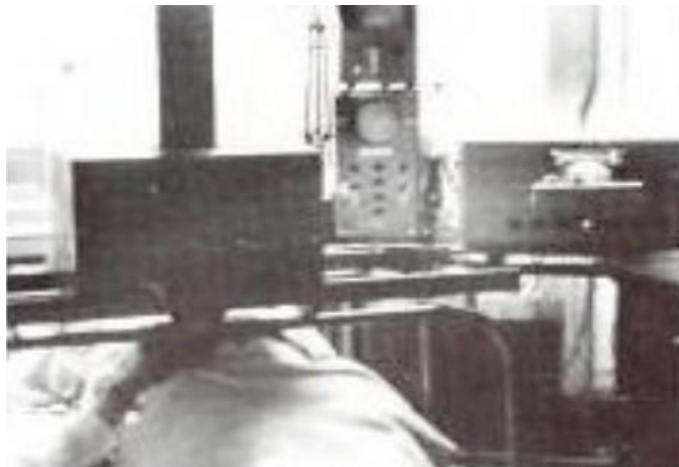
Εικόνα 3: Το πρωτότυπο σύστημα που κατασκεύασαν ο Ian Donald και Tom Brown το 1957 (Woo, Dr.J. 2008)

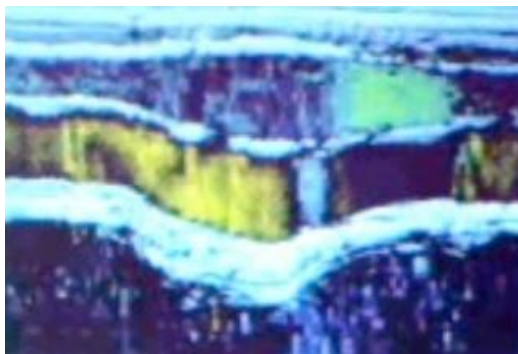
***Εικόνα 4:** Δισδιάστατη έγχρωμη απεικόνιση ροής της καρωτίδας και της σφαγίτιδας φλέβας (επάνω) από την ομάδα του Brandestini το 1975 (Woo, Dr.J. 2008)*

- 1975: Ο Marco Brandestini και η ομάδα του στο Πανεπιστήμιο της Ουάσιγκτον, χρησιμοποίησαν ένα σύστημα παλμικού doppler πολλαπλών πυλών 128 σημείων για να πάρουν εικόνες ροής του αίματος. Οι εικόνες αυτές κωδικοποιήθηκαν έγχρωμα και τοποθετήθηκαν σε λειτουργία κίνησης κατά την πάροδο του χρόνου (Mmode) και 2-D ανατομική κλίμακα του γκρι. Με αυτό τον τρόπο κατάφεραν να αποδείξουν την αξία της έγχρωμης απεικόνισης ροής στη διάγνωση διαφόρων καρδιακών ελαττωμάτων.

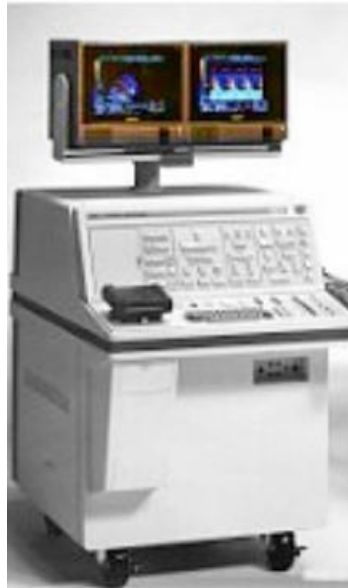
Εικόνα 5: Το πρώτο σύστημα έγχρωμης ροής Doppler πραγματικού χρόνου από την Aloka (SSD-880) στην Ιαπωνία (Woo, Dr.J. 2008)

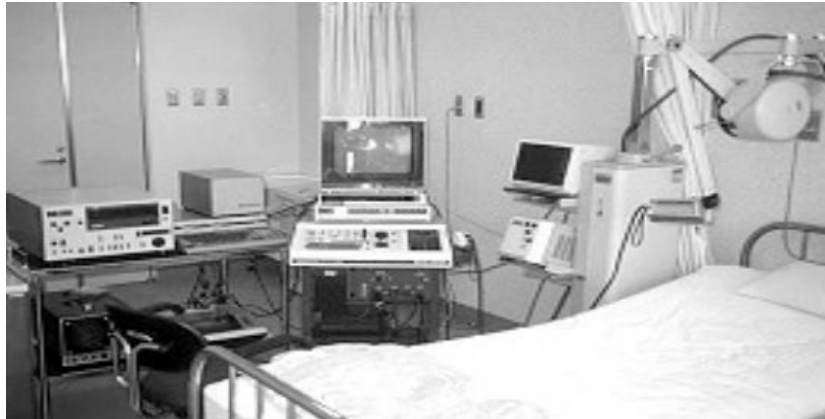
Εικόνα 6: Το τρισδιάστατο σύστημα του Kazunori Baba στα μέσα του 1980 με τον γραμμικό ηχοβολέα να είναι τοποθετημένος σε αρθρωτό βραχίονα για την ανίχνευση της θέσης (Woo, Dr.J. 2008)

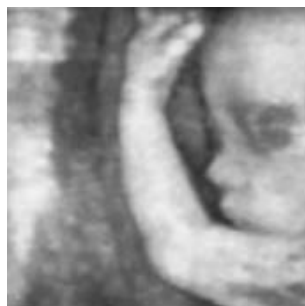
Εικόνα 7: Τρισδιάστατη απεικόνιση εμβρύου (Woo, Dr.J. 2008)

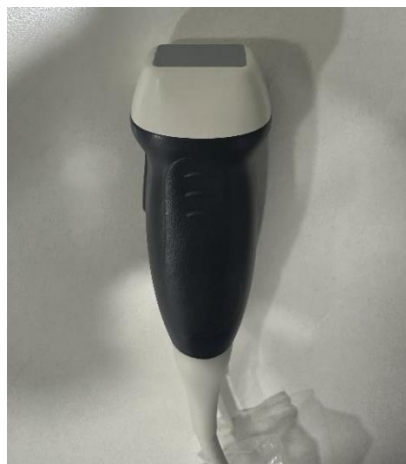
Εικόνα 15: Καρδιολογικός Ηχοβολέας – Χρησιμοποιείται για καρδιολογικούς σκοπούς

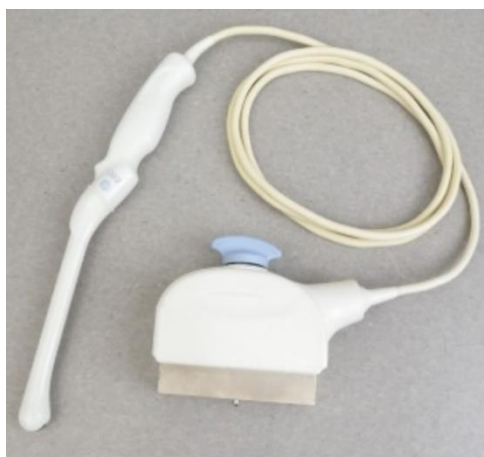
Εικόνα 16: Κολπικός Ηχοβολέας – Χρησιμοποιείται για γυναικολογικούς σκοπούς και κατά την κύηση κατά τη διάρκεια του πρώτου τριμήνου

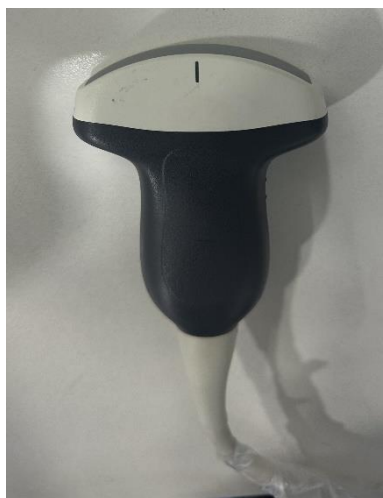
Εικόνα 17: Κοιλιακός Ηχοβολέας – Χρησιμοποιείται για διαγνώσεις σε όργανα της κοιλιακής περιοχής (π.χ. νεφρά, συκώτι)

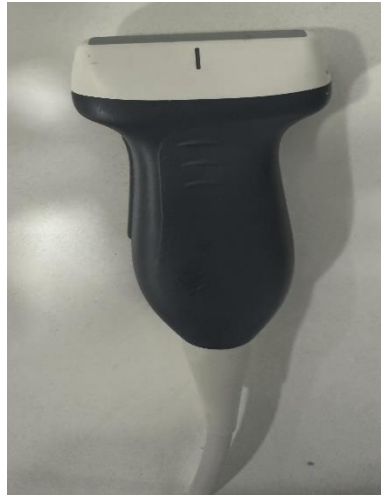
Εικόνα 18: Γραμμικός Ηχοβολέας – Χρησιμοποιείται για τη διάγνωση αγγειακών παθήσεων ή για τον έλεγχο του θυρεοειδούς αδένος

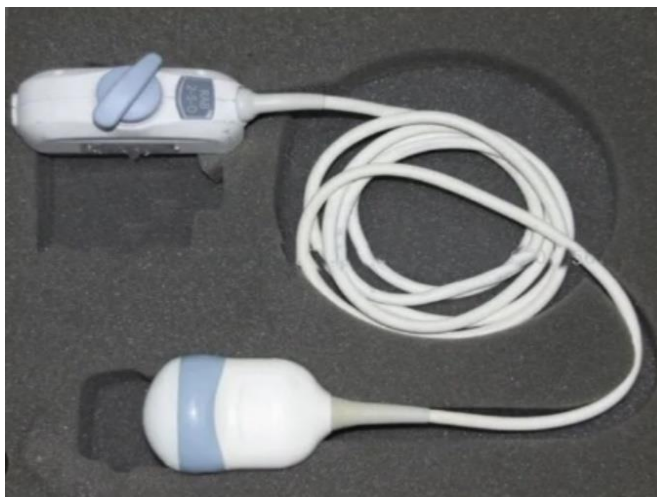
Εικόνα 19: Κοιλιακός Ηχοβολέας 4D – χρησιμοποιείται για την απεικόνιση του εμβρύου κατά το δεύτερο και τρίτο τρίμηνο της κύησης

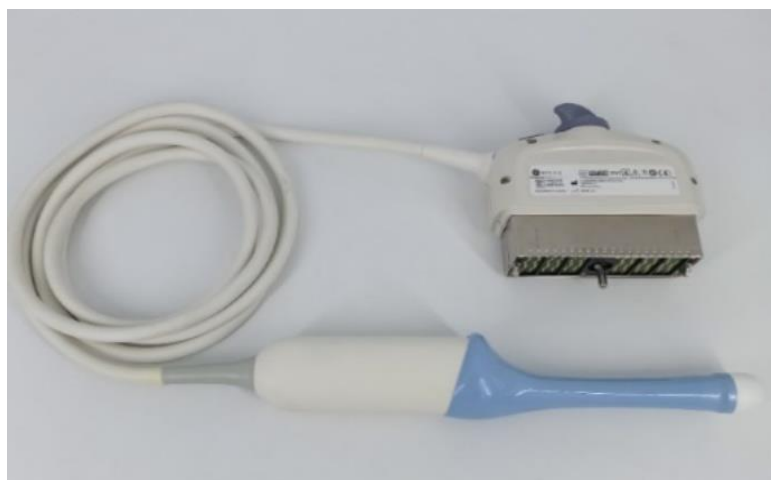
Εικόνα 20: Κολπικός Ηχοβολέας 4D - χρησιμοποιείται για την απεικόνιση του εμβρύου κατά το πρώτο τρίμηνο της κύησης

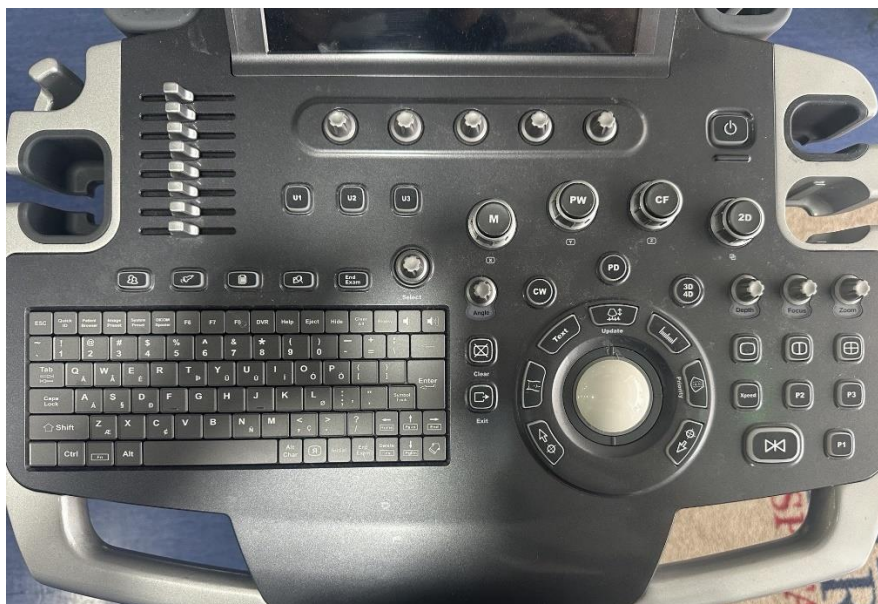
Εικόνα 21: Κονσόλα χειρισμού με τα διάφορα κουμπιά που ενεργοποιούν λειτουργίες όπως έγχρωμη απεικόνιση (CF) ή παλμικό Doppler (PW), καθώς επίσης και άλλα εξαρτήματα όπως πληκτρολόγιο και trackball

- 2) Κεντρική μονάδα επεξεργασίας (CPU): Είναι υπεύθυνη για την μετατροπή του ηχητικού κύματος που λαμβάνεται από τον ηχοβολέα σε εικόνα και την αποστολή της στην οθόνη. Επίσης είναι αυτή που επιτρέπει, μέσω της κονσόλας χειρισμού, την αλλαγή κάποιων παραμέτρων όπως τους χάρτες του γκρι, το βάθος της εικόνας, την εστίαση.
- 3) Κονσόλα χειρισμού: αποτελείται από διάφορα κουμπιά τα οποία είναι προκαθορισμένα για συγκεκριμένες λειτουργίες. Επιτρέπει στο χρήστη την αλλαγή παραμέτρων, την λήψη εικόνων, την καταγραφή μετρήσεων.

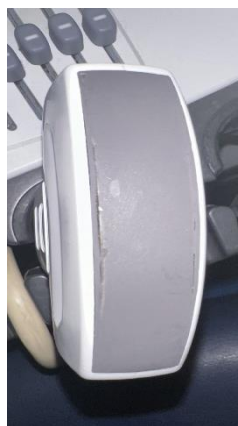
Εικόνα 23

κοιλιακός ηχοβολέας

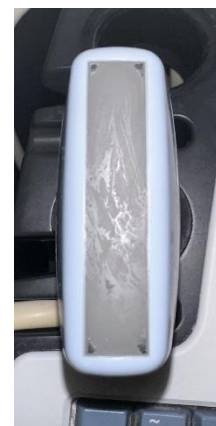
Εικόνα 24

γραμμικός ηχοβολέας

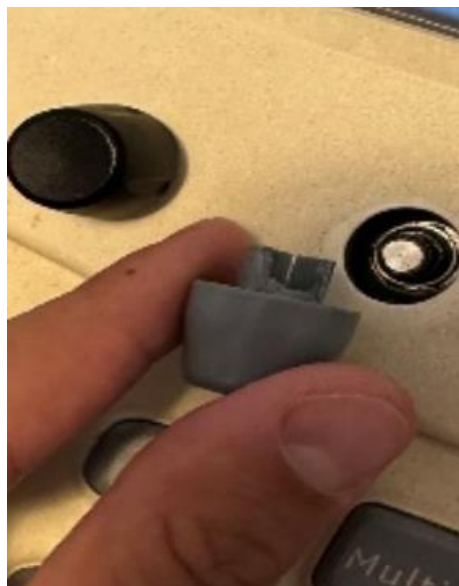
-RPN: $3 \times 5 \times 7 = 105$ -> Χρειάζεται παρέμβαση για μείωση του κινδύνου

Εικόνα 28: Σπασμένο κουμπί το οποίο ρυθμίζει την αντίθεση της εικόνας

-Προτεινόμενη λύση: Δεν υπάρχει κάποια προτεινόμενη λύση καθώς δεν οφείλετε σε ανθρώπινο σφάλμα. Στην περίπτωση βλάβης, πρέπει να αντικατασταθεί.

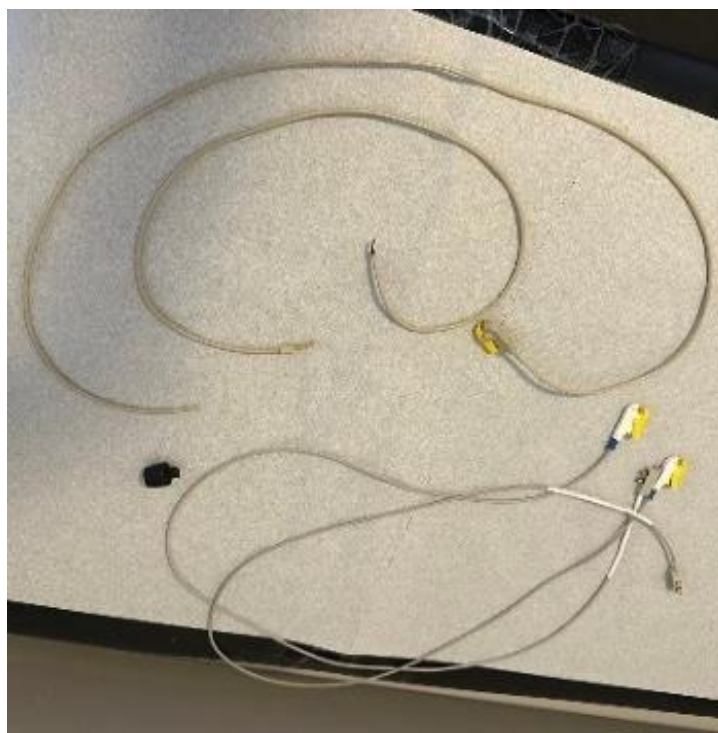
-RPN: $6 \times 4 \times 6 = 144$ -> Χρειάζεται παρέμβαση για μείωση του κινδύνου

Εικόνα 29: Κομμένο καλώδιο ECG

-Προτεινόμενη λύση: Μετά το τέλος της εξέτασης πρέπει το καλώδιο να φυλάσσεται σε μέρος που να μην είναι εκτεθειμένο ή τουλάχιστο να μην μένει ελεύθερο στο πάτωμα.

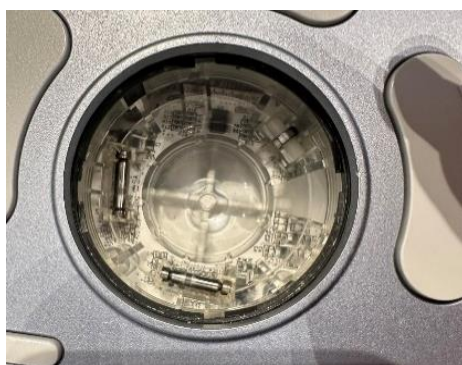
-RPN: $7 \times 2 \times 10 = 140$ -> Χρειάζεται παρέμβαση για μείωση του κινδύνου

Εικόνα 31: πλαίσιο trackball

-Προτεινόμενη λύση: Δεν υπάρχει κάποια προτεινόμενη λύση καθώς δεν οφείλετε σε ανθρώπινο σφάλμα. Στην περίπτωση βλάβης, πρέπει να αντικατασταθεί.

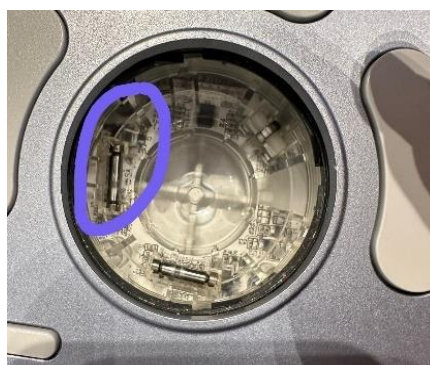
Εικόνα 32: φθαρμένο πλαστικό

κάτω από τον οδηγό

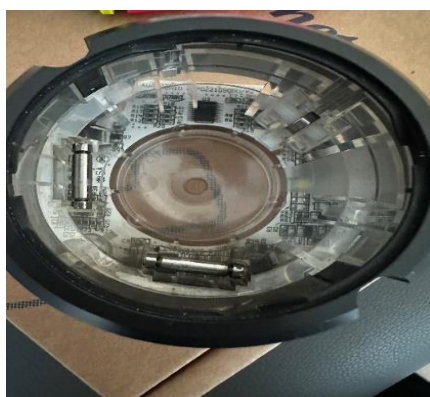
Εικόνα 33: Ο κάτω οδηγός είναι μετατοπισμένος

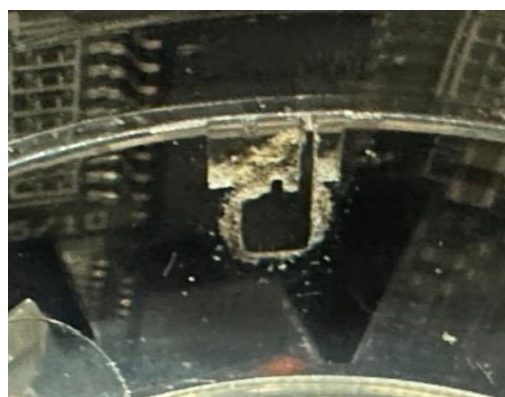
Εικόνα 34: Σπασμένο πλαστικό που μπαίνει ο οδηγός

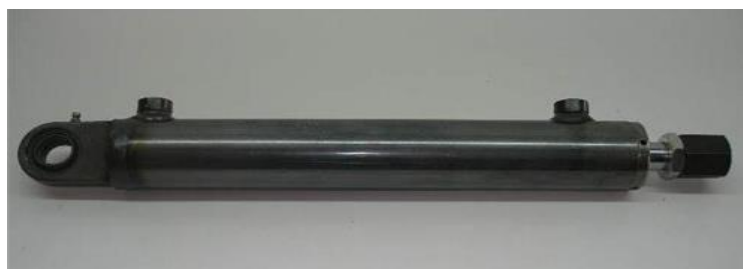
-RPN: $4 \times 1 \times 6 = 24$ -> Δεν χρειάζεται άμεση παρέμβαση

Εικόνα 35: έμβολο βραχίονα

-Προτεινόμενη λύση: Δεν υπάρχει κάποια προτεινόμενη λύση καθώς δεν οφείλετε σε ανθρώπινο σφάλμα. Στην περίπτωση βλάβης, πρέπει να αντικατασταθεί.
