**ΤΜΗΜΑ ΑΡΧΕΙΟΝΟΜΙΑΣ, ΒΙΒΛΙΟΘΗΚΟΝΟΜΙΑΣ ΚΑΙ ΣΥΣΤΗΜΑΤΩΝ ΠΛΗΡΟΦΟΡΗΣΗΣ
ΣΧΟΛΗ ΔΙΟΙΚΗΤΙΚΩΝ, ΟΙΚΟΝΟΜΙΚΩΝ ΚΑΙ ΚΟΙΝΩΝΙΚΩΝ ΕΠΙΣΤΗΜΩΝ**

Πτυχιακή Εργασία

**ΠΑΡΑΓΟΝΤΕΣ ΦΘΟΡΑΣ ΠΟΛΙΤΙΣΤΙΚΩΝ ΑΓΑΘΩΝ - ΤΟ ΝΕΡΟ - ΜΙΑ ΜΕΛΕΤΗ
ΠΕΡΙΠΤΩΣΕΩΝ ΣΤΗΝ ΠΕΡΙΟΧΗ ΤΗΣ ΜΕΣΟΓΕΙΟΥ ΜΕΣΑ ΑΠΟ ΤΗΝ ΜΕΘΟΔΟ ABC**

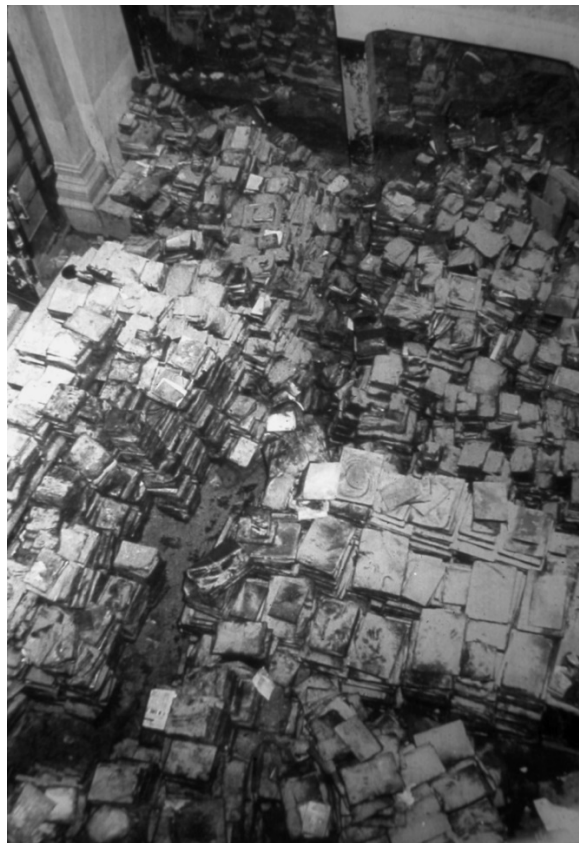
Εικόνα 5. Τόμοι επηρεασμένοι και κατεστραμμένοι από την πλημμύρα, στοιβαγμένοι στην Κεντρική Βιβλιοθήκη της Φλωρεντίας. Πηγή: Flood in Florence, 1966: A Fifty-Year Retrospective. (Conway, P. 2018).

Στις 4 Νοεμβρίου του 1966, η «πρωτεύουσα» της Τοσκάνης η Φλωρεντία, ήρθε αντιμέτωπη με ένα από τα εντονότερα πλημμυρικά φαινόμενα της ιστορίας της. Μετά από σφοδρή βροχόπτωση 40 ωρών, τα υδροφράγματα του ποταμού Άρνου υπερχείλισαν και έσπασαν με αποτέλεσμα να πλημμυρίσει ένα μεγάλο ποσοστό της πόλης, σε ύψος μέχρι και πέντε μέτρα. Μαζί με τον τραγικό απολογισμό των 47 θανάτων στην ευρύτερη περιοχή της Φλωρεντίας, μοιραία επηρεάστηκαν σοβαρά και σημαντικότεροι πολιτιστικοί οργανισμοί, όπως η εξεταζόμενη Κεντρική Εθνική Βιβλιοθήκη της Φλωρεντίας, η Πινακοθήκη Ουφίτσι, το Παλάτσο Βέκκιο, καταστρέφοντας υπερπολύτιμα έργα τέχνης, αλλά και χιλιάδες σπάνια χειρόγραφα του 16ου και 17ου αιώνα. Πιο συγκεκριμένα το τραγικό αυτό γεγονός επηρέασε συνολικά περίπου 1.000.000 έργα από τις συλλογές της βιβλιοθήκης, δηλαδή το ένα τρίτο (Barker, 1969) της συλλογής της κατά την εποχή εκείνη, με πιο σοβαρές να είναι οι ζημιές σε 110.000 έργα και από αυτά 90.000 από τις συλλογές Palatino και Magliabechiana, που αποτελούσαν την «καρδιά» των συλλογών του ιδρύματος (Conway, P. et al. 2018). Για να γίνει κατανοητό το μέγεθος της συγκεκριμένης καταστροφής, αρκεί μόνο να σημειώσουμε πως μέχρι το 2016, είχαν αποκατασταθεί περίπου 51.000 τόμοι και χειρόγραφα, από το σύνολο των 110.000 βαριά επηρεασμένων συλλογών. (The Florentine, 2016). Η επίδραση που είχε στην παγκόσμια κοινή γνώμη αλλά και στους επιστημονικούς κύκλους η πρωτοφανής αυτή καταστροφή, έγινε αφορμή για δημιουργία προληπτικών

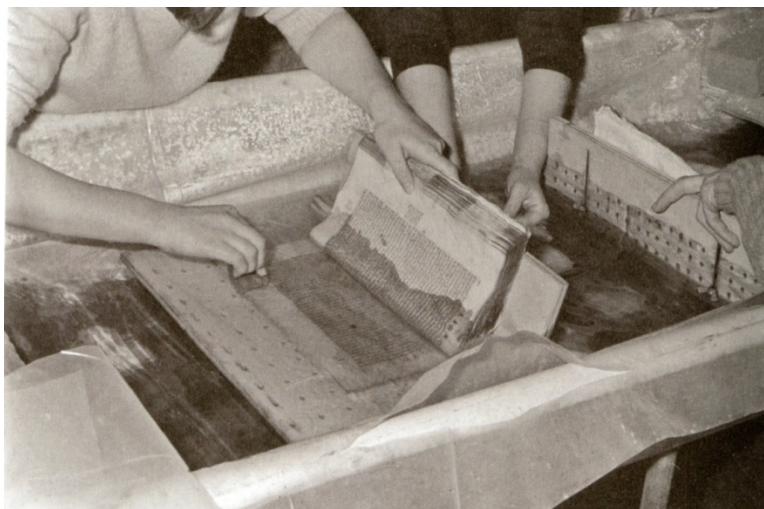
Εικόνα 6. Καθαρισμός και απολύμανση βιβλίου στο σταθμό Santa Maria Novella Πηγή: Waters, S. (2016). *Waters rising : Letters from Florence*.

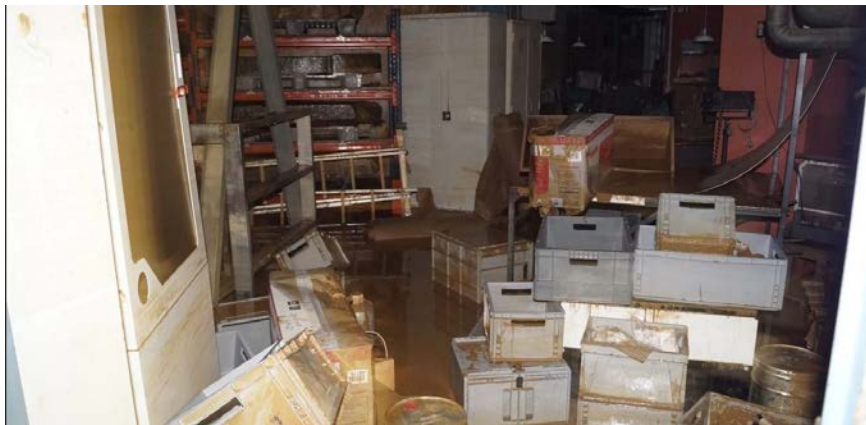
*Εικόνα 7. Το υπόγειο του Αρχαιολογικού Μουσείου Καρδίτσας, μετά την άντληση των υδάτων .
Πηγή: Η Αυγή, 2020*

πολιτισμού μετά την άντληση των υδάτων και κατά τη διάρκεια της αυτοψίας διαπιστώθηκε ότι : **α)** Το σύνολο του χώρου της αποθήκης ήταν καλυμμένο με στρώμα λάσπης πάχους περίπου 15εκ. **β)** Το σύνολο των κιβωτίων που περιείχαν αρχαία αντικείμενα και ήταν τακτοποιημένα στα ειδικά ερμάρια γέμισαν με νερό και λάσπη. **γ)** Ένα μεγάλο μέρος των εν λόγω κιβωτίων παρασύρθηκαν από το νερό με αποτέλεσμα να διασκορπιστεί το περιεχόμενό τους σε ολόκληρη την έκταση της αποθήκης. **δ)** Ολόκληρος ο χώρος της αποθήκης ήταν γεμάτος με έπιπλα, κιβώτια, εργαλεία και μηχανήματα που παρασύρθηκαν από το νερό καθιστώντας απροσπέλαστο το χώρο. **ε)** Όλος ο μηχανολογικός εξοπλισμός του μουσείου ήταν καλυμμένος με λάσπη και φερτά υλικά. Σημαντικό μέρος του εξοπλισμού ενδέχεται να έχει καταστραφεί ολοσχερώς. Σε κάποια σημεία αποκολλήθηκαν και έσπασαν οι αεραγωγοί του συστήματος κλιματισμού του μουσείου. **στ)** Ολόκληρος ο εξοπλισμός και τα μηχανήματα του ανελκυστήρα, υπέστησαν σοβαρές ζημιές. (Η Αυγή, 2020)

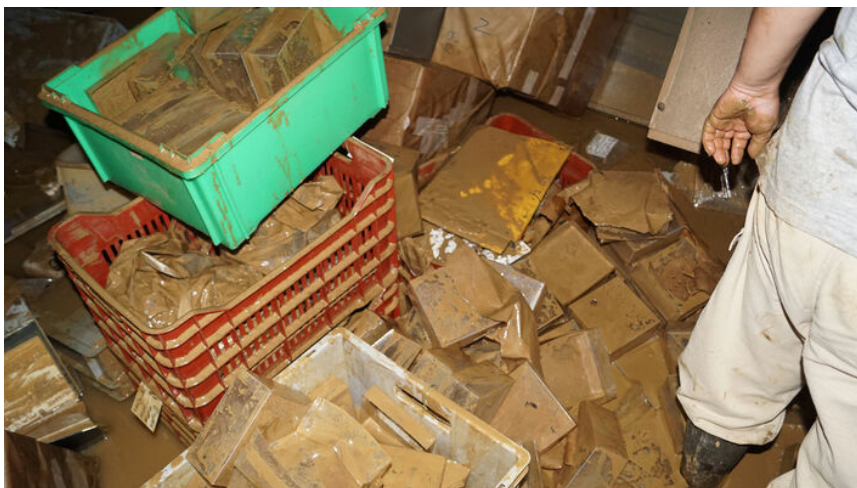
Εικόνα 8. Λασπωμένα κεραμικά ευρήματα στο υπόγειο του ΑΜΚ. Πηγή: 902.gr, 2020

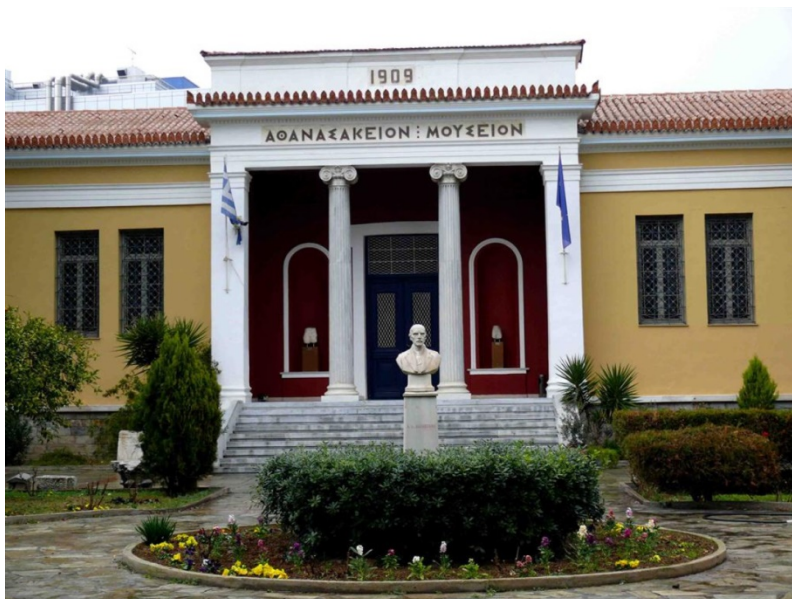
Εικόνα 9. Όψη της εισόδου του Αρχαιολογικού Μουσείου Βόλου, μετά την κακοκαιρία Daniel.
Πηγή: Reporter.gr, 2023

Την 5η Σεπτεμβρίου 2023, η κακοκαιρία που προκλήθηκε από τον Μεσογειακό κυκλώνα Ντάνιελ «χτύπησε» σφοδρά την πόλη του Βόλου. Η έντονη βροχόπτωση και τα ακραία καιρικά φαινόμενα, έφεραν τόνους λάσπης και φερτών υλικών στους δρόμους της πρωτεύουσας της Μαγνησίας. Δρόμοι και κτήρια υπέστησαν κατολισθήσεις και σοβαρές στατικές ζημιές, ενώ διακόπηκε η υδροδότηση της πόλης για αρκετές μέρες. Μέσα στα κτήρια τα οποία επλήγησαν σοβαρά από το φαινόμενο, ήταν και το Αθανασάκειο Αρχαιολογικό Μουσείο της πόλης του Βόλου. Πιο συγκεκριμένα, σύμφωνα με ανακοίνωση του ΥΠΠΟΑ, στη σύνδεση των δύο πτερύγων του μουσείου, της παλαιάς (χτισμένη το 1909) και της καινούργιας, (χτισμένη το διάστημα 1998-2003) δημιουργήθηκε χάσμα από το οποίο εισήλθαν νερά, τα οποία προκάλεσαν αποκολλήσεις οροφών και εσωτερικές ρηγματώσεις στην τοιχοποιία του μουσείου. Επιπλέον, το αίθριο του μουσείου έφτασε στο όριο της υπερχειλίσης, ενώ δέντρο που βρισκόταν στον προαύλιο χώρο του ιδρύματος, κατέπεσε με αποτέλεσμα να συμπαρασύρει τα καλώδια που ηλεκτροδοτούσαν το μουσείο.

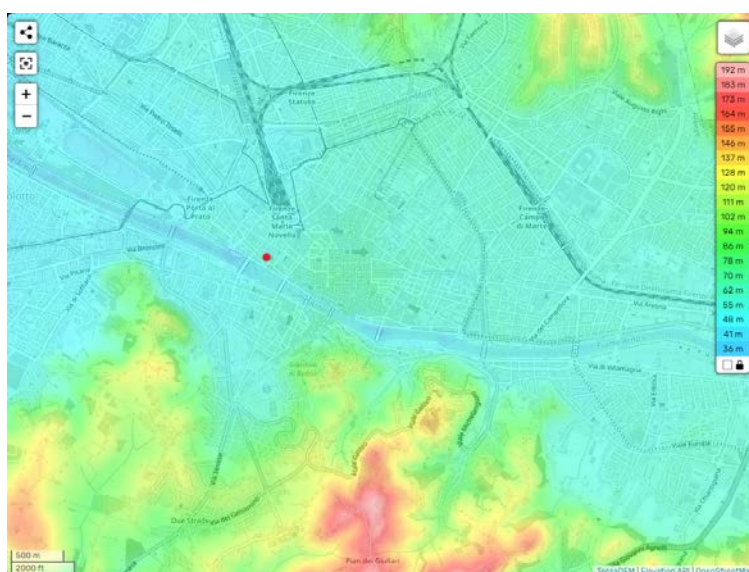
Εικόνα 14. Υψομετρικός χάρτης Φλωρεντίας. Η κόκκινη βούλα υποδεικνύει την τοποθεσία του πολιτιστικού οργανισμού. Πηγή: www.topographic-map.com
