**ΔΙΕΡΕΥΝΗΣΗ - ΑΞΙΟΛΟΓΗΣΗ ΝΑΥΤΙΚΩΝ ΑΤΥΧΗΜΑΤΩΝ
ΚΑΤΑ ΤΗΝ ΠΕΡΙΟΔΟ 1990-2020**

**INVESTIGATION AND ASSESSMENT OF MARINE ACCIDENTS
DURING 1990-2020**

Διπλωματική εργασία:

Διερεύνηση-Αξιολόγηση Ναυτικών Ατυχημάτων κατά την περίοδο 1990-2020

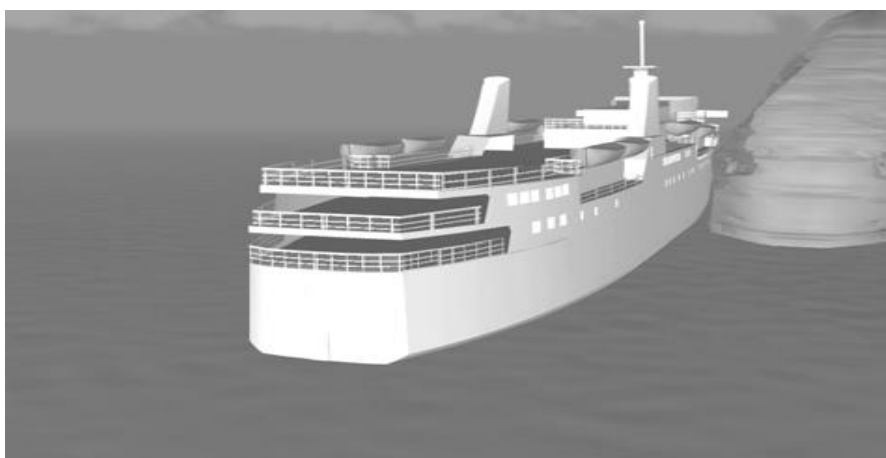
Ακολουθώντας μια ανεπιτυχή απόπειρα διαφυγής σύγκρουσης το πλοίο τελικά προσκρούει στην νησίδα Πόρτες, λίγα λεπτά πριν φτάσει στον προορισμό του, το λιμάνι της Παροικίας. Την στιγμή εκείνη ξεκίνησε αμέσως η κατάκλιση του μηχανοστασίου λόγω του ανοίγματος που είχε προκαλέσει το πτερύγιο ευστάθειας (*stabilizer*).

(Εικόνα 1.1). Η στιγμή της πρόσκρουσης του πλοίου στην ύφαλο. [Παπανικολάου, 2015]

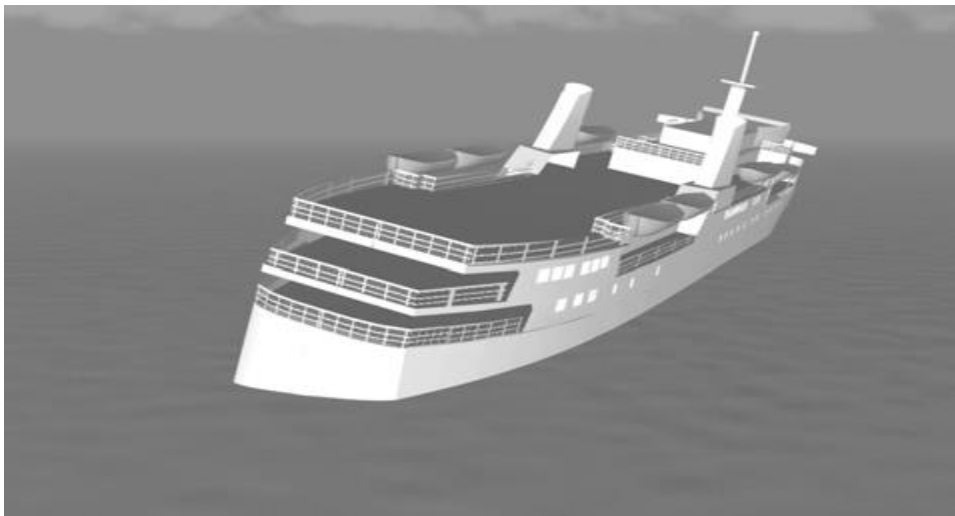
Το ένα μετά το άλλο διαμέρισμα του πλοίου αρχίζουν να κατακλύζονται και το πλοίο αρχίζει να παίρνει κλίση προς την δεξιά μεριά. Κατά την στιγμή εκείνη το θαλασσινό νερό ξεκινάει την εισροή του και από το σημείο του γκαράζ των αυτοκινήτων ενώ την ίδια στιγμή οι σωσίβιες λέμβοι δεν μπορούν να ενεργοποιηθούν.

(Εικόνα 1.3) Η στιγμή κατάκλισης του πλοίου 13 λεπτά μετά την πρόσκρουση.
[Παπανικολάου, 2015]

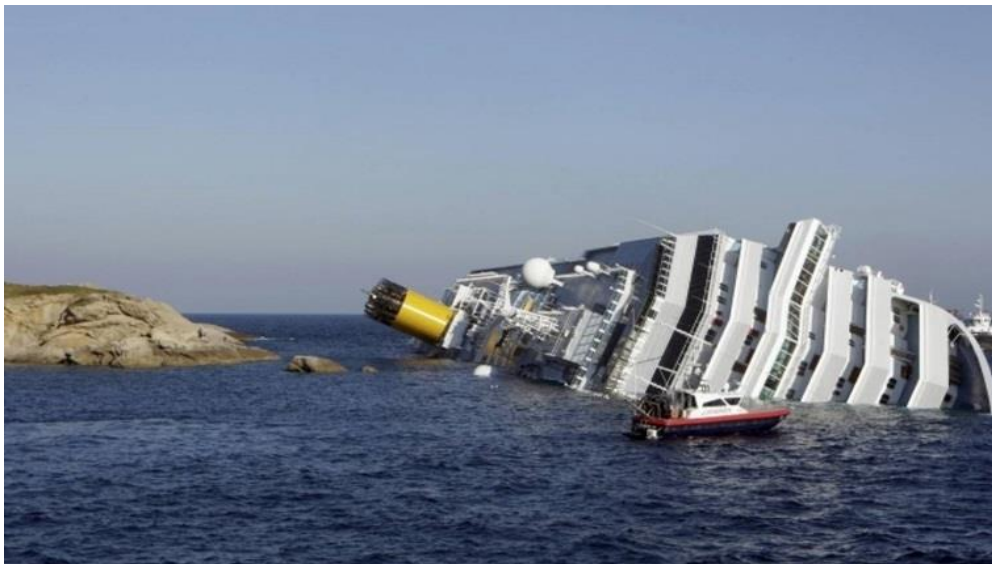
(Εικόνα 1.9) Το «Sea Diamond» πλέει ημιβύθιστο έχοντας εκκενωθεί.
[Πηγή www.Patrisnews.gr]

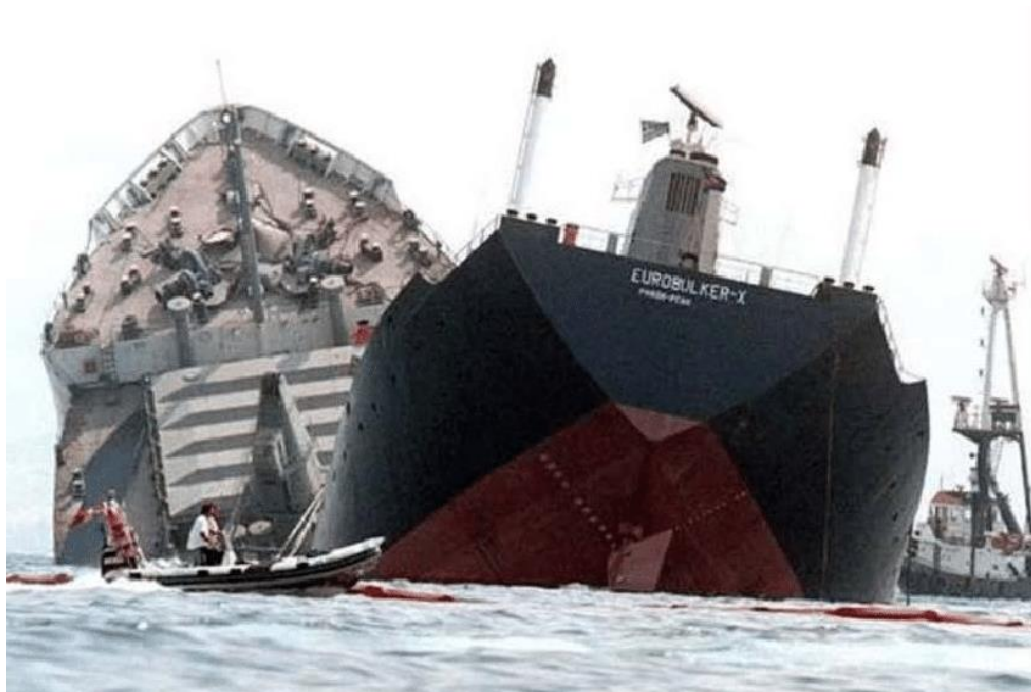
(Εικόνα 1.11) Το bulk carrier «Eurobulker X» στιγμές μετά το διαχωρισμό του πλοίου στην μέση. [Πηγή: www.Eviaportal.gr]

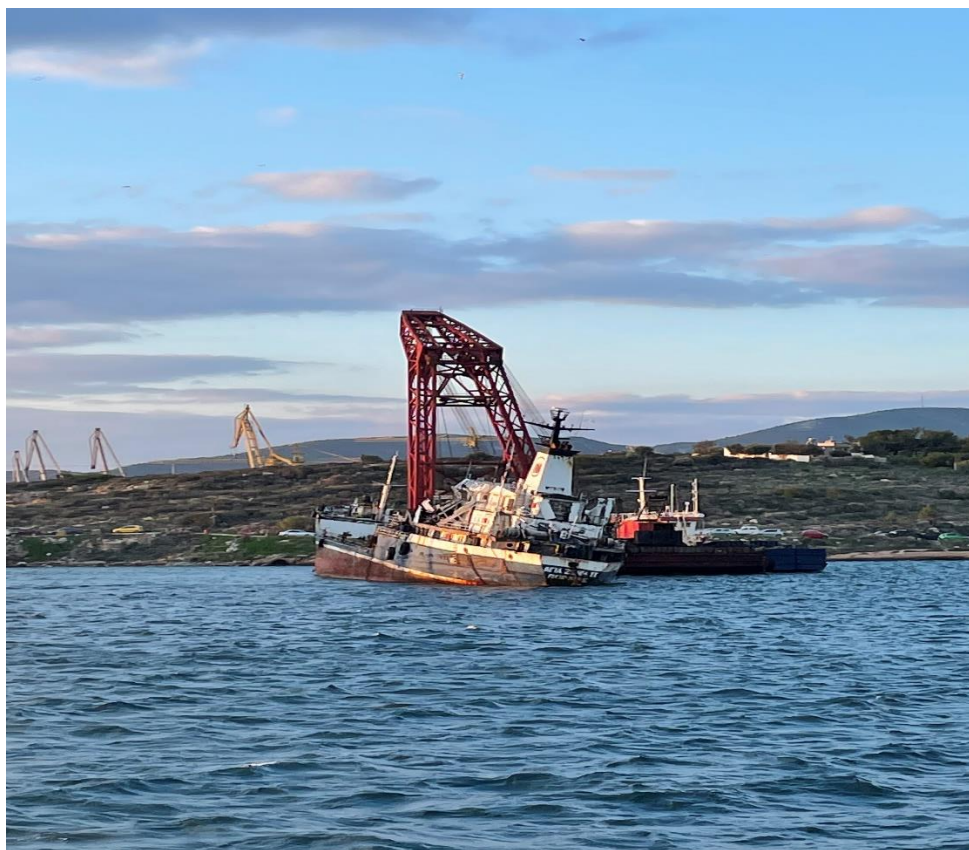
(Εικόνα 1.16) Το ναυάγιο του Αγία Ζώνη II σήμερα στα Παλούκια της Σαλαμίνας. [Πηγή: Προσωπικό αρχείο συγγραφέως] (17/12/2021)

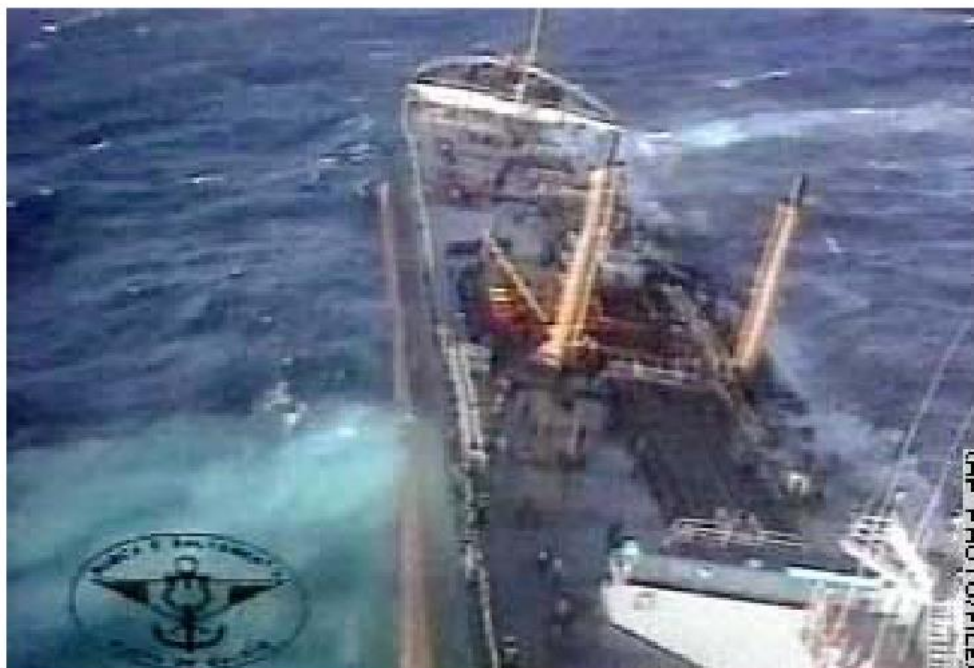
(Εικόνα 1.17) Η αρχική κλίση των 25 μοιρών που πήρε το δεξαμενόπλοιο λόγω του ρήγματος στον νομέα 71. [Πηγή: www.bahamasmaritime.com]

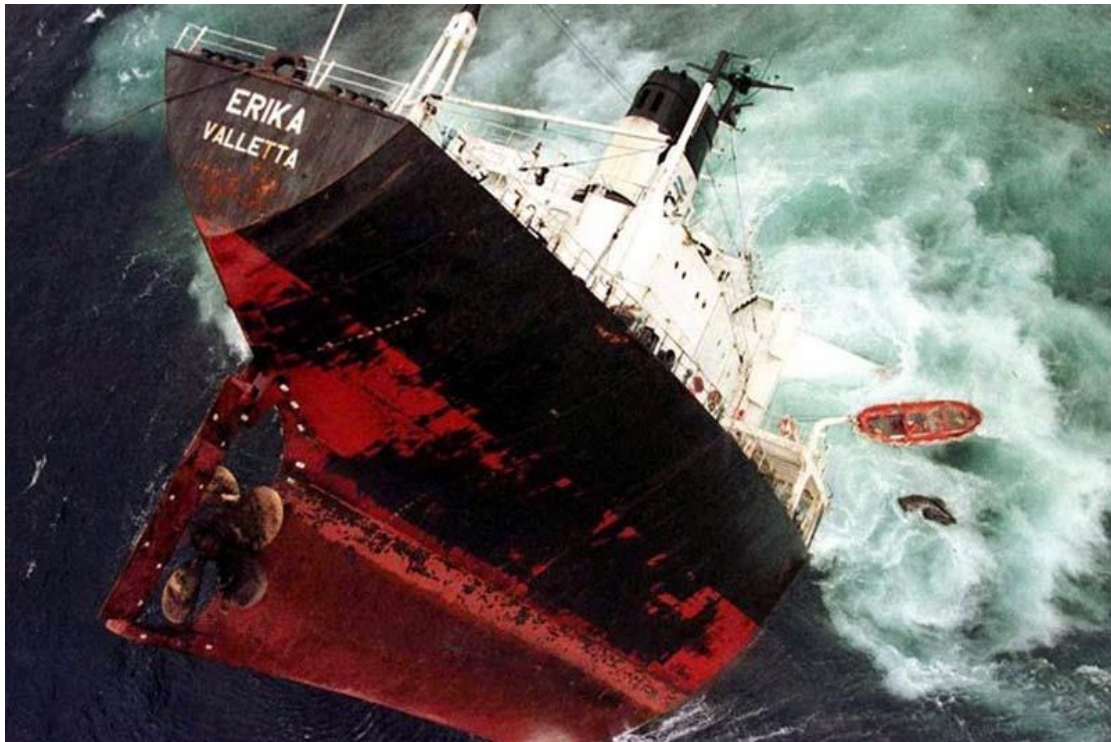
στα 5 μέτρα. Στο διάστημα αυτό είχαν εισχωρήσει στην δεξαμενή έρματος No.3 2.500 τόνοι εκ των οποίων οι 1.250 τόνοι ήταν θαλασσινό νερό. Για το ρήγμα στο πλευρικό έλασμα της δεξαμενής θα μπορούσε να υποτεθεί πως αυτό προήλθε από την αποδυνάμωση των ενισχυτικών λόγω αυξημένων δυνάμεων των οποίων η κατάρρευση είχε ως επακόλουθο την καταστροφή της διαμήκουσ φρακτής μεταξύ των δεξαμενών.

(Εικόνα 1.22) Στιγμιότυπο από την βύθιση του δεξαμενοπλοίου Erika όπως αυτή αποτυπώθηκε στις 14 Δεκεμβρίου 1999. [Πηγή: Permanent Commission of enquiry into accidents at sea (CPEM)]

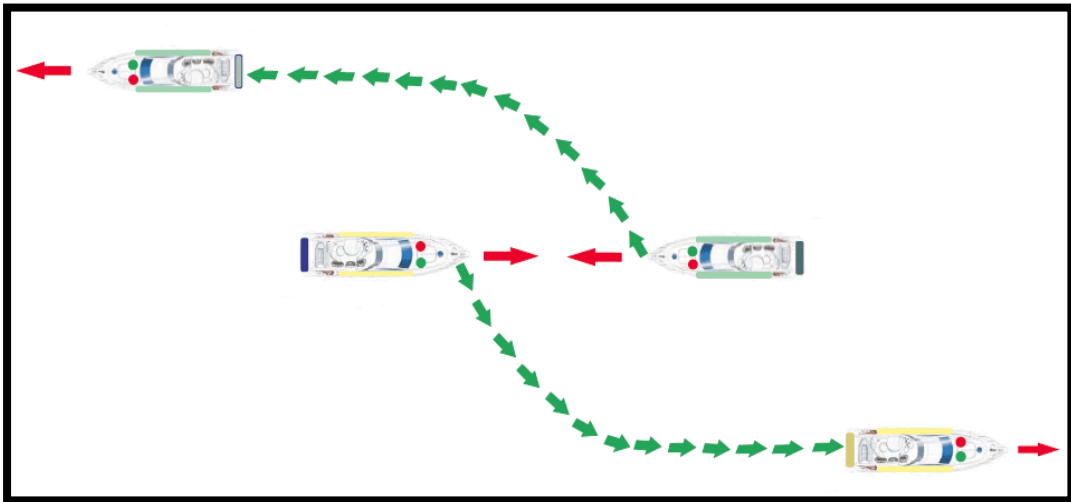
Περίπτωση αντιθέτων πορειών

(Εικόνα 2.2) Κινήσεις αποφυγής συγκρούσεως μεταξύ πλοίων αντίροπων κατευθύνσεων. [Πηγή: www.e-nomothesia.gr]
