ΠΤΥΧΙΑΚΗ ΕΡΓΑΣΙΑ

ΤΟ ΨΗΦΙΔΩΤΟ ΔΑΠΕΔΟ ΤΗΣ ΚΡΗΝΗΣ ΚΑΛΛΙΡΡΟΗΣ ΣΤΟ ΛΟΦΟ ΤΗΣ ΠΝΥΚΑΣ
ΜΕΛΕΤΗ ΣΥΝΤΗΡΗΣΗΣ

THE MOSAIC FLOOR IN THE FOUNTAIN 'KALLIRROI' ON THE HILL OF PNYKA
CONSERVATION SURVEY

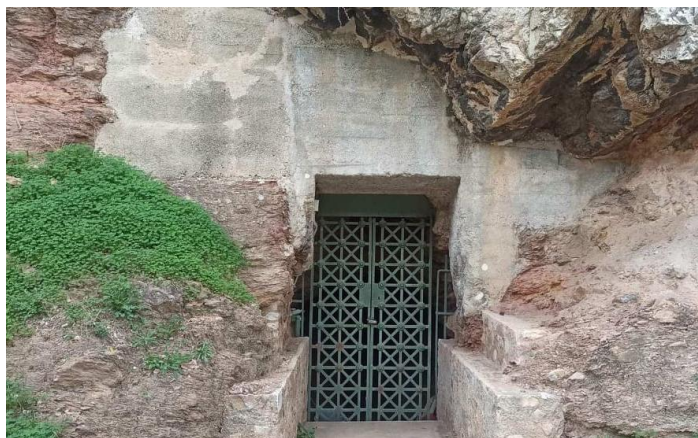
Εικ.2.2: Η είσοδος της κρήνης από τον πεζόδρομο της Αποστόλου Παύλου, Νικοδήμου Π. 2021.

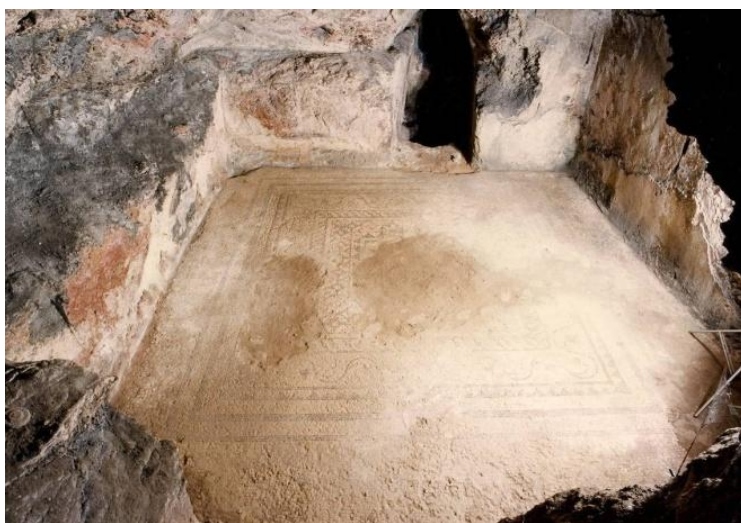
Εικ.2.5: Το ψηφιδωτό δάπεδο του θαλάμου Υ. Φωτογραφία του Μαραβέλια Γ. για το αρχείο της Α'ΕΠΚΑ, 1996.

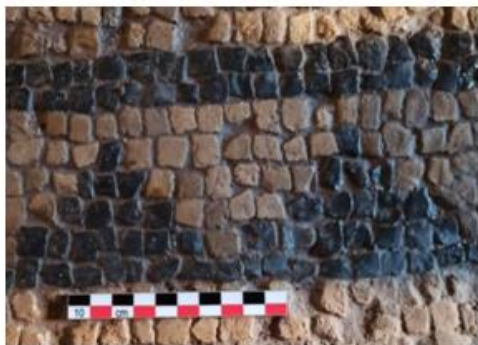
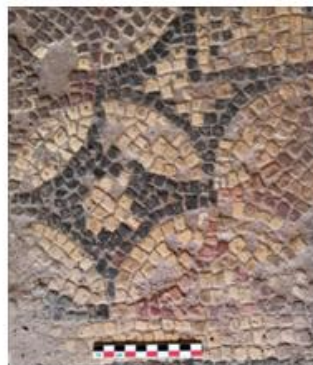
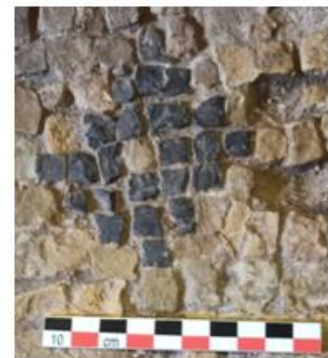
Εικ.2.9,2.10,2.11: Φωτογραφική αποτύπωση γεωμετρικών μοτίβων που φέρει η ψηφιδωτή επιφάνεια, Νικοδήμου Π.,2021.

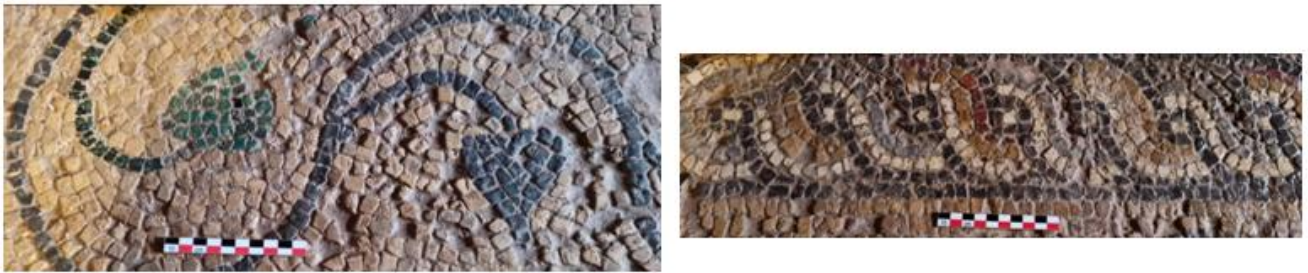
Εικ.2.12,2.13: Φωτογραφική αποτύπωση μοτίβων, περικοκλάδας και πλοχμού που φέρει η ψηφιδωτή επιφάνεια, Νικοδήμου Π.,2021.

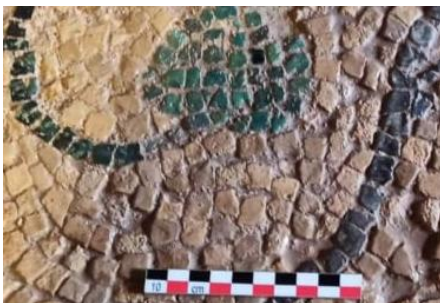
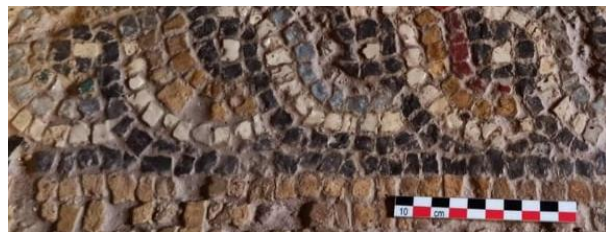
1. Χρώμα λευκό, White N9
2. Χρώμα γκρι, Light bluish gray 5B 7/1
3. Χρώμα μαύρο, Black N1 και Grayish black N2 → N1/N2
4. Χρώμα κεραμιδί, Moderate reddish brown 10R 4/6
5. Χρώμα πράσινο, Dark yellowish green 10GY 4/4 και Dusky yellowish green 10GY 3/2 → 10GY 4.3/4.2
6. Χρώμα ώχρα, Dark yellowish orange 10YR 6/6 και Grayish orange 10YR 7/4 → 10YR 6.7/6.4

Εικ.2.17,2.18: Φωτογραφική αποτύπωση των χρωμάτων που φέρουν οι ψηφίδες, Νικοδήμου Π. 2021.

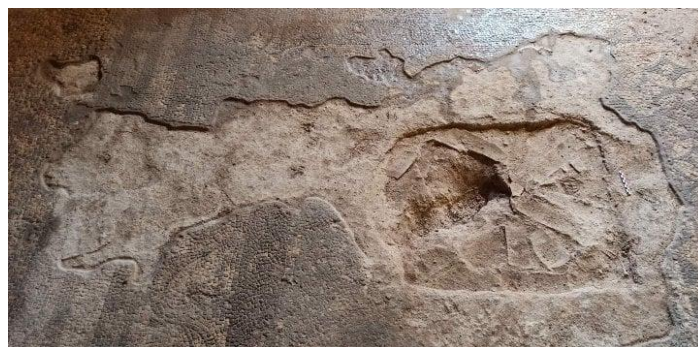
Εικ.3.2: Φωτογραφική αποτύπωση στρωματογραφίας του ψηφιδωτού δαπέδου της κρήνης Καλλιρρόης, Νικοδήμου Π., 2022.

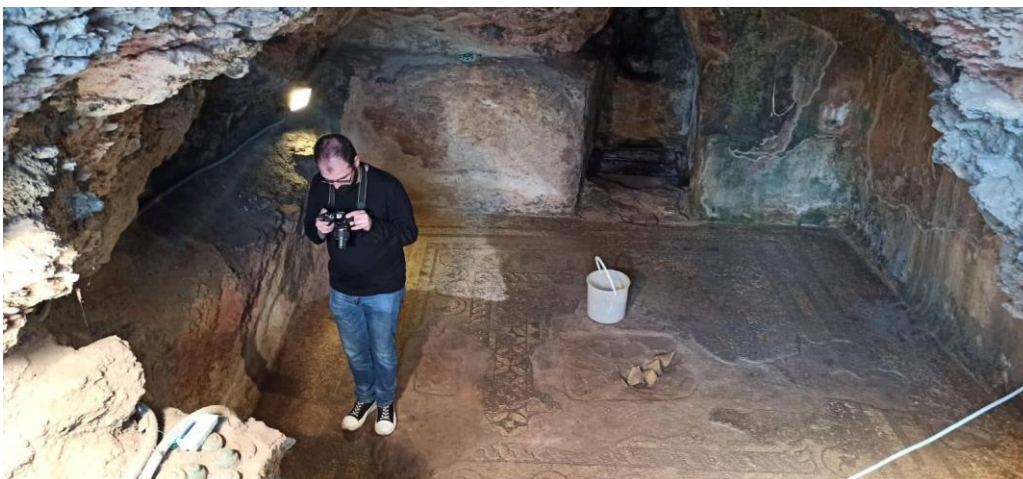
Στην συγκεκριμένη περίπτωση το εν λόγω ψηφιδωτό δάπεδο, όπως προαναφέρθηκε βρίσκεται στο εσωτερικό ενός υπόσκαφου σπηλαίου όπου το φυσικό φώς δεν είναι επαρκές για την σωστή φωτογράφιση, έτσι πραγματοποιήθηκε η διαδικασία της λήψης των φωτογραφιών με την βοήθεια τεχνητού φωτισμού, συγκεκριμένα με προβολέα LED λευκού θερμού φωτισμού 50W 3000K, ο οποίος τοποθετήθηκε κατά ύψος με σκοπό ο φωτισμός να καλύψει όλη την επιφάνεια του ψηφιδωτού δαπέδου χωρίς να υπάρχουν σκιές στον υπόσκαφο χώρο. Η λήψη φωτογραφιών έγινε με DSLR κάμερα D3500 σε ανάλυση 6000x4000 pixels με διάφραγμα F/5.6. Μετά την ολοκλήρωση των φωτογραφιών στο ψηφιδωτό δάπεδο της Κρήνης Καλλιρρόης όπου έχουν πραγματοποιηθεί, έχουν επεξεργαστεί, στα προγράμματα Agisoft Metashape και Reality Capture. Τα προγράμματα αυτά είναι λογισμικά που εκτελούν φωτογραμμετρική επεξεργασία ψηφιακών εικόνων όπου παράγουν τρισδιάστατα δεδομένα που θα χρησιμοποιηθούν σε εφαρμογές GIS, τεκμηρίωση πολιτιστικής κληρονομιάς και παραγωγή οπτικών εφέ καθώς και για έμμεσα μετρήσεις αντικειμένων διάφορων κλιμάκων. Τα λογισμικά αυτά επιτρέπουν την επεξεργασία εικόνων από RGB, θερμικές κάμερες συμπεριλαμβανόμενων συστημάτων πολλαπλών καμερών, σε χωρικές πληροφορίες με τη μορφή πυκνών σημειακών νεφών (Agisoft LLC, 2021, σελ.1, Lachambre S., Lagarde S., Jover C., 2017, σελ. 16-28). Τα αρχεία τεκμηρίωσης μπορούν να χρησιμοποιηθούν για επεξεργασία μοντέλων υψηλότερης ανάλυσης αν αυτό χρειαστεί. Για την επεξεργασία σε υψηλότερη ανάλυση χρειάζεται ένας υπολογιστής υψηλών προδιαγραφών.

Εικ.5.1: Στιγμιότυπο από τη διαδικασία φωτογραμμετρίας στο πεδίο.

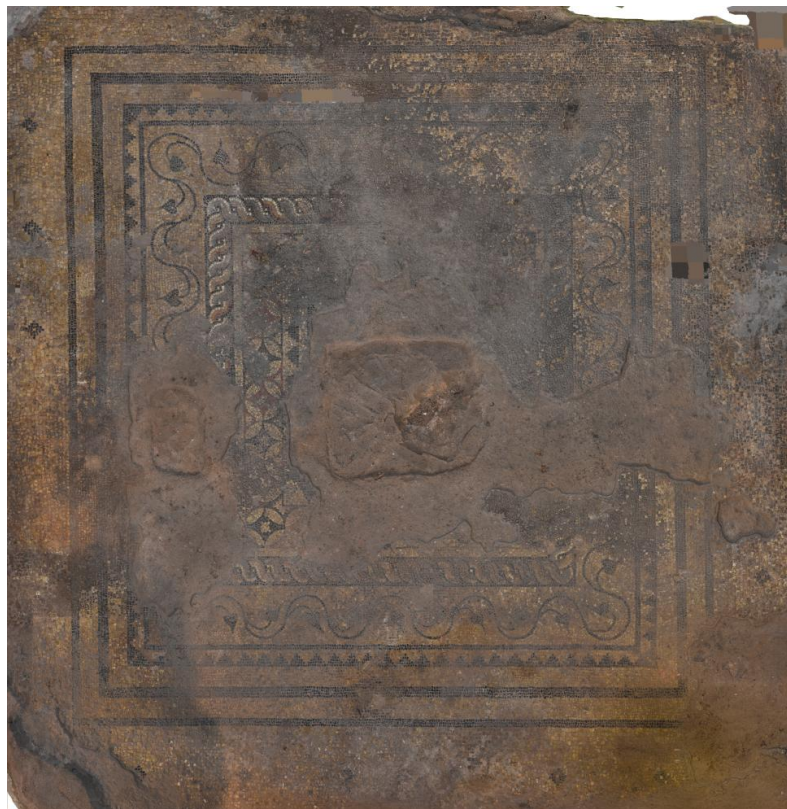
Εικ.5.4: Ορθοφωτογραφία του ψηφιδωτού δαπέδου μέσω του προγράμματος Reality Capture με την βοήθεια τεχνητού φωτισμού, με προβολέα LED λευκού θερμού φωτισμού 50W 3000K, κατά ύψος σε κλίμακα 1:1, Μακρής Δ, Νικοδήμου Π., 2022.

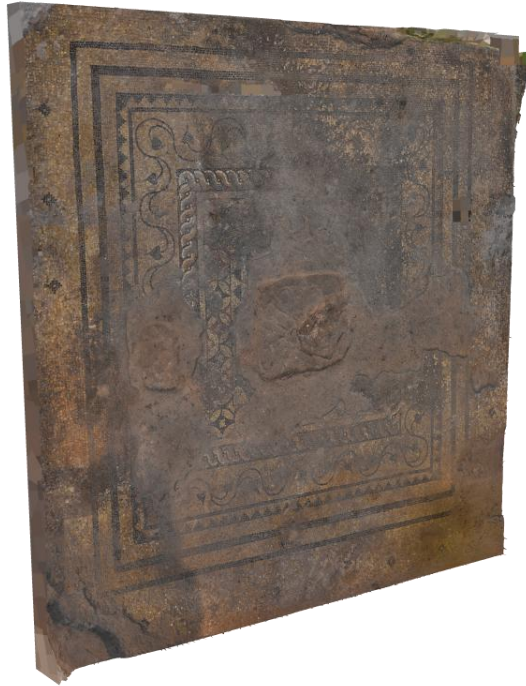
Η τρισδιάστατη ψηφιοποίηση πραγματοποιήθηκε στο εν λόγω ψηφιδωτό δάπεδο της Κρήνης της Καλλιρρόης, όπου έγινε η λήψη φωτογραφιών με DSLR κάμερα D3500. Έπειτα έγινε η τρισδιάστατη αποτύπωση του μέσω των προγραμμάτων Reality Capture και MeshLab σε κλίμακα 1:1, με σκοπό την καταγραφή της λεπτομερής εξέτασης των εξής στοιχείων του:

Εικ.5.5: Τρισδιάστατη ψηφιοποίηση του ψηφιδωτού δαπέδου μέσω του προγράμματος Reality Capture σε κλίμακα 1:1, Μακρής Δ., Νικοδήμου Π., 2022.

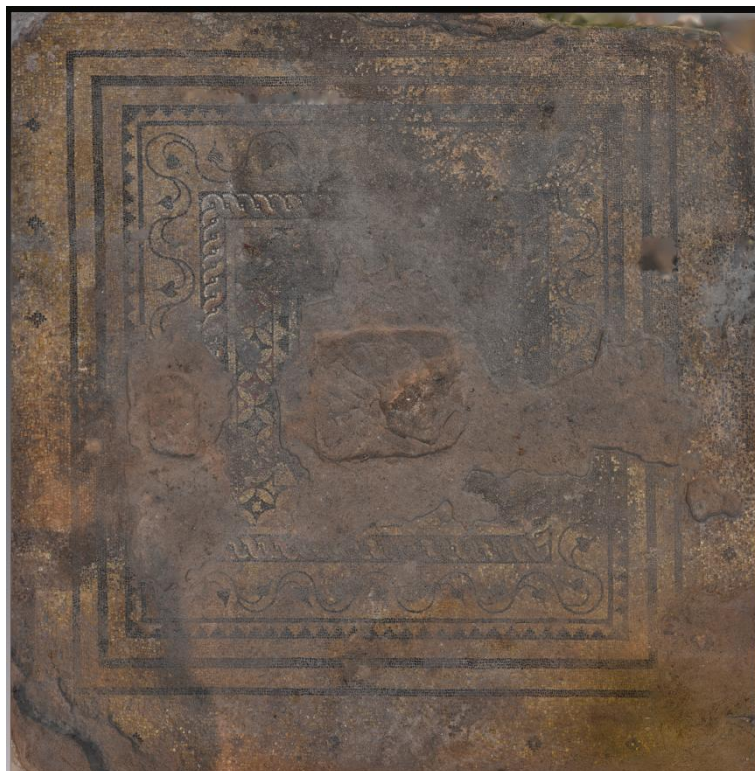
Εικ.5.6: Τρισδιάστατη ψηφιοποίηση του ψηφιδωτού δαπέδου σε ορθή προβολή μέσω του προγράμματος MeshLab σε κλίμακα 1:1, Μακρής Δ., Νικοδήμου Π., 2022.

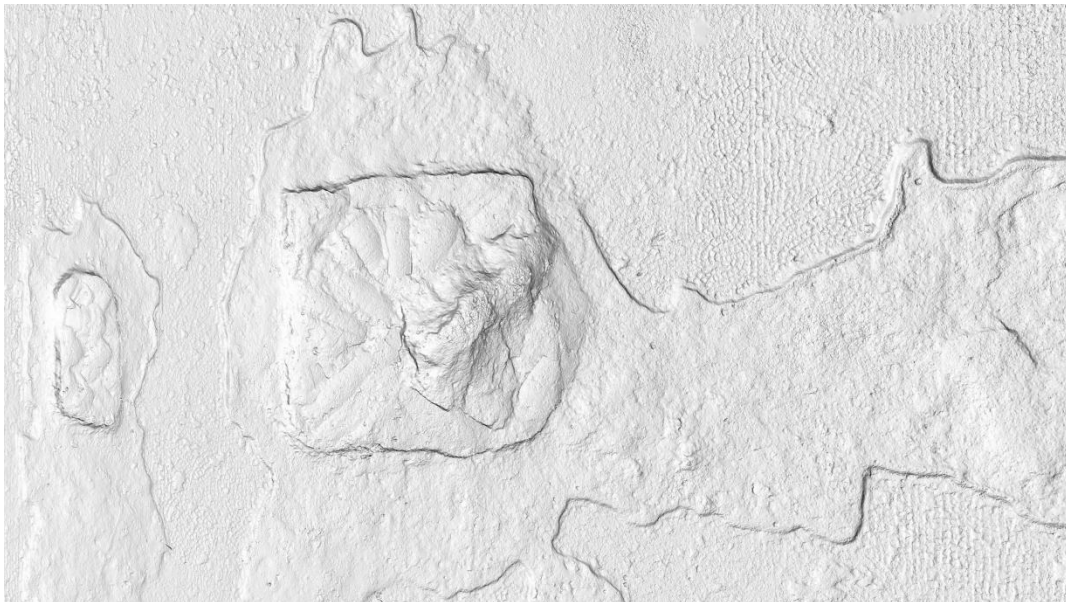
Εικ.5.8: Τρισδιάστατη ψηφιοποίηση, λεπτομερής τεκμηρίωση του ψηφιδωτού δαπέδου μέσω του προγράμματος MeshLab σε κλίμακα 1:1, όπου τεκμηριώνονται οι ψηφίδες, τα διακοσμητικά στοιχεία, η στρωματογραφία, οι φθορές και οι προηγούμενες επεμβάσεις συντήρησης, Μακρής Δ., Νικοδήμου Π.,2022.

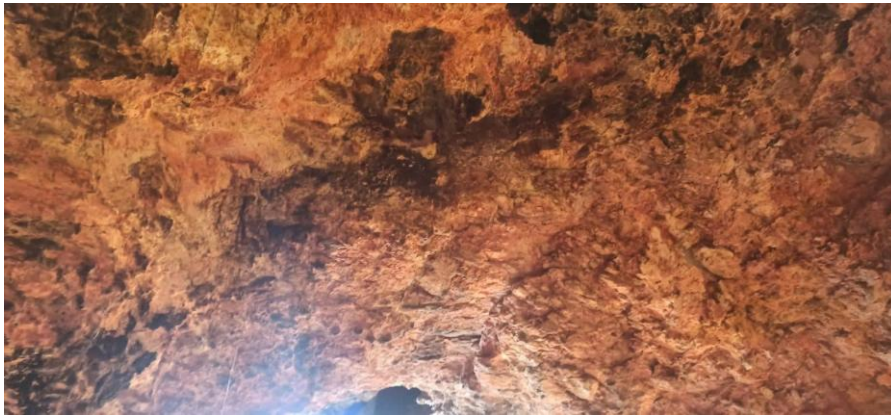
Το πέτρωμα του βράχου αποτελείται από βραχώδη μάζες ερυθρού έως καστανέρυθρου χρώματος, με πυκνές ασυνέχειες και συντελεστή ασφαλείας προς διερεύνηση. Οι ασυνέχειες πληρούνται μερικώς από υλικά αποσάθρωσης αργιλικής σύστασης, ενώ κατά θέσεις, παρατηρούνται ίχνη ασβεστιτικού υλικού. Η σημερινή κατάσταση διατήρησης του βράχου στο εσωτερικό του σπηλαίου, περιγράφεται από ρηγματώσεις, αποσπάσεις τμημάτων, έντονο κατακερματισμό του πετρώματος και χαλάρωση της δομής του, κυρίως στον θάλαμο Υ και στους δύο διαδρόμους e και f. Η κατάσταση αυτή μπορεί να προκαλέσει και στατικά ζητήματα τοπικού χαρακτήρα. Η κατείσδυση επιφανειακών υδάτων διαμέσου των ασυνεχειών του πετρώματος εντείνει φαινόμενα χαλάρωσης της δομής του και αποσπάσεις τμημάτων αυτού (Βενάκη Μ., Κουνδουράκη Χ., 2020, σελ. 20).

Εικ.5.10: Βραχώδη μάζες ερυθρού έως καστανέρυθρου χρώματος, με πυκνές ασυνέχειες από υλικά αποσάθρωσης αργιλικής σύστασης, Νικοδήμου Π., 2021.

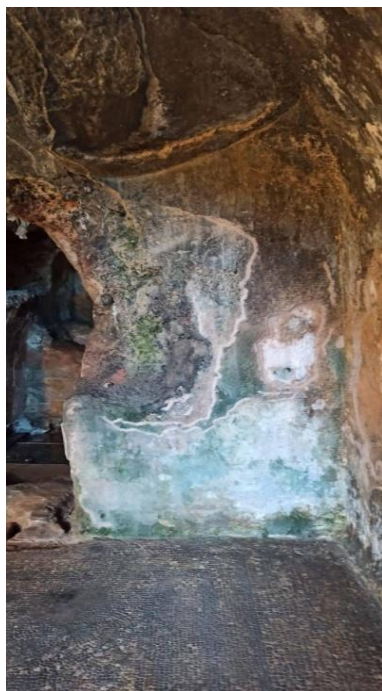
Παρατηρείται εκτεταμένη απώλεια κονιάματος από συγκεκριμένο ύψος και επάνω, στα επιχρίσματα/τοιχογραφίες σε ένα τοίχωμα του θαλάμου Υ. Σε πολλά σημεία παρουσιάζεται αποκόλληση του κονιάματος από τα τοιχώματα και την οροφή του θαλάμου Υ, του θαλάμου r6 και του διαδρόμου f και e που τους ενώνει. Συγκεκριμένα στον διάδρομο f είναι πιο έντονη η φθορά. Εντοπίζεται εκτεταμένη απώλεια συνάφειας υποστρώματος κονιάματος με την επιφάνεια του πετρώματος του βράχου, αλλά και τοπικά φαινόμενα διαχωρισμού των κατασκευαστικών φάσεων των επιχρισμάτων. Επίσης στα επιχρίσματα/τοιχογραφίες παρατηρείται συσσώρευση γαιωδών επικαθίσεων (χώμα). Παρουσία διαλυτών και αδιάλυτων αλάτων στα επιχρίσματα/τοιχογραφίες και στη επιφάνεια των εσωτερικών τοιχωμάτων. Πιο έντονη γίνεται η παρουσία των διαλυτών αλάτων στις επιφάνειες των κονιαμάτων του διαδρόμου f και κατά

τόπους, στα τοιχώματα και στην οροφή του θαλάμου Υ και Γ6. Εντοπίζεται αυξημένη παρουσία βιολογικών επικαθίσεων κυρίως στους τοίχους του θαλάμου Υ. Η παρουσία των βιολογικών επικαθίσεων λόγω έκλυσης όξινων συστατικών, φαίνεται να επέδρασε καθοριστικά στην σχεδόν ολοκληρωτική απώλεια της γεωμετρικής ζωγραφικής διακόσμησης, ίχνη της οποίας διακρίνονται στο δεξί τμήμα του ενός τοίχου. Στις επιφάνειες του βράχου και των επιχρισμάτων/τοιχογραφιών του θαλάμου Υ, εντοπίζονται τοπικά ίχνη από τσιμέντο, (Βενάκη Μ., Κουνδουράκη Χ., 2020, σελ. 20).

Εικ.5.11: Εκτεταμένη απώλεια κονιάματος στα επιχρίσματα/τοιχογραφίες, συσσώρευση γαιωδών και παρουσία βιολογικών επικαθίσεων στον θάλαμο Υ, Νικοδήμου Π., 2021.

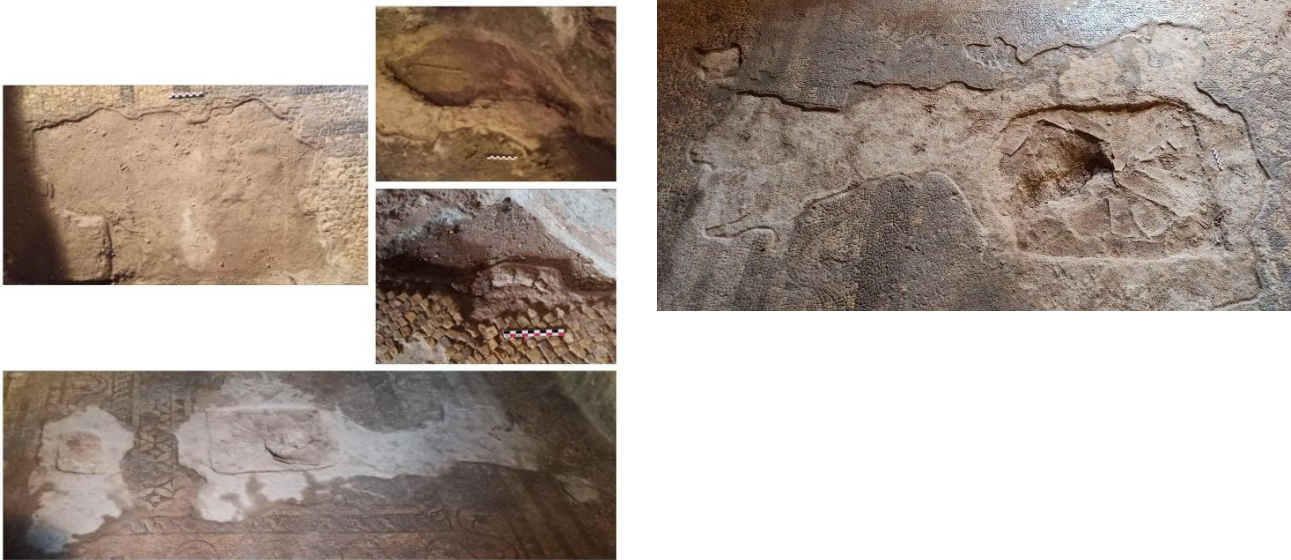
Αρχικά το ψηφιδωτό δάπεδο φέρει σε αρκετά σημεία της ψηφιδωτής επιφάνειας του απώλειες οι οποίες στην περίμετρο τους φέρουν στεφάνωμα. Σε δύο από αυτές παρατηρείται πως πιθανών προηγήθηκε τεμαχισμός. Στα συγκεκριμένα σημεία είναι αντιληπτή η στρωματογραφία του δαπέδου, όπου φαίνονται τα τρία κατώτερα στρώματα της υποδομής. Επίσης περισσότερες απώλειες μικρότερου μεγέθους, και παρατηρούνται προηγούμενες επεμβάσεις συντήρησης. Στην συνέχεια παρατηρήθηκαν γεώδεις επικαθίσεις και φερτά υλικά σε μεγάλο μέρος της επιφάνειας του δαπέδου. Συγκεκριμένα πλησίον της εισόδου, όπου παρατηρείται παχύρρευστο στρώμα λάσπης λόγω των καιρικών φαινομένων (μεταφορά σκόνης μέσω αέρα και την εισροή όμβριων υδάτων). Λόγω της υγρασίας που επικρατεί στον υπόσκαφο χώρο και της εισροής όμβριων υδάτων από την είσοδο του θαλάμου Υ παρατηρείται σε αρκετά σημεία της επιφάνειας, έντονη δημιουργία και δράση διαλυτών/αδιάλυτων αλάτων και βιολογικών επικαθίσεων, κυρίως πλησίον του βράχου κατά την χειμερινή περίοδο.

Εικ.5.12, 5.13: Φωτογραφική αποτύπωση απωλειών και στρωματογραφίας που φέρει η ψηφιδωτή επιφάνεια, Νικοδήμου Π.,2021.

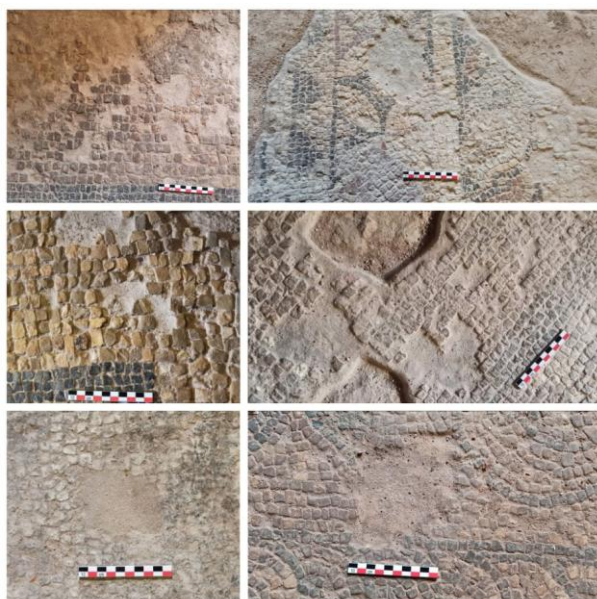
Εικ.5.15: Φωτογραφική αποτύπωση προηγούμενων επεμβάσεων συντήρησης, Νικοδήμου Π.,2021.

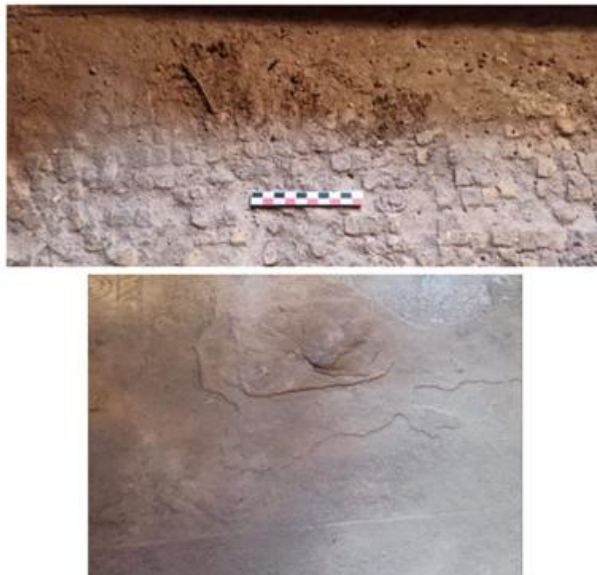
Εικ.5.16: Γεώδεις επικαθήσεις και φερτά υλικά, Νικοδήμου Π.,2021

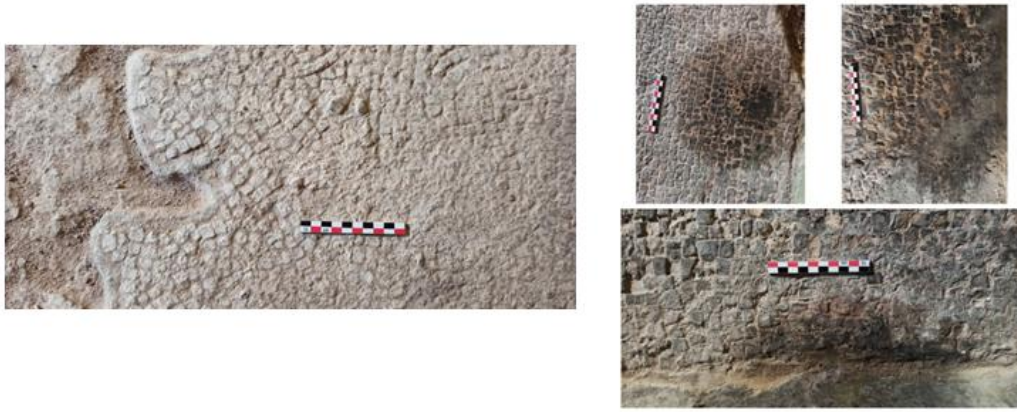
Εικ.5.17,5.18: Δημιουργία και δράση διαλυτών/αδιάλυτων αλάτων και βιολογικών επικαθήσεων, Νικοδήμου Π,2021.

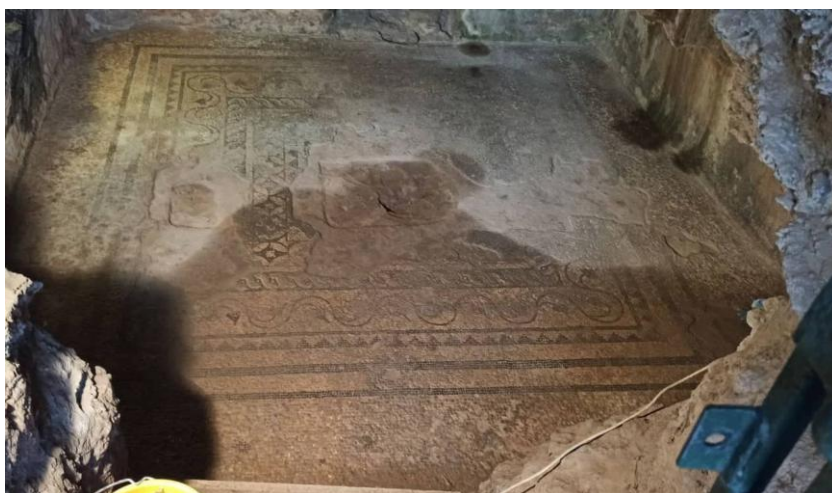
οφείλονται σε βιολογικούς παράγοντες. Είναι σημαντικό να αναφερθεί, ότι οι περισσότερες μεταβολές αναπτύσσονται κατά την εξάτμιση του νερού (E. Bernard, G. H William, 1987, σελ. 8-10). Η εξάτμιση από την επιφάνεια, ενός πορώδους υλικού, εξαρτάται κυρίως από τις περιβαλλοντικές συνθήκες, και πιο συγκεκριμένα, τη θερμοκρασία, την σχετική υγρασία, αλλά και την ταχύτητα του αέρα που περνά από την επιφάνεια (Α. Μονστανονα, 2007, σελ. 1-21). Έτσι, ανάλογα με τις μεταβολές των περιβαλλοντικών συνθηκών το νερό μετακινείται γρήγορα, ή αργά προς την επιφάνεια, προκαλώντας αύξηση ή μείωση του ποσοστού εξάτμισης.

Εικ.5.21: Διείσδυση βρόχινου νερού στο ψηφιδωτό δάπεδο, Νικοδήμου Π, 2022.

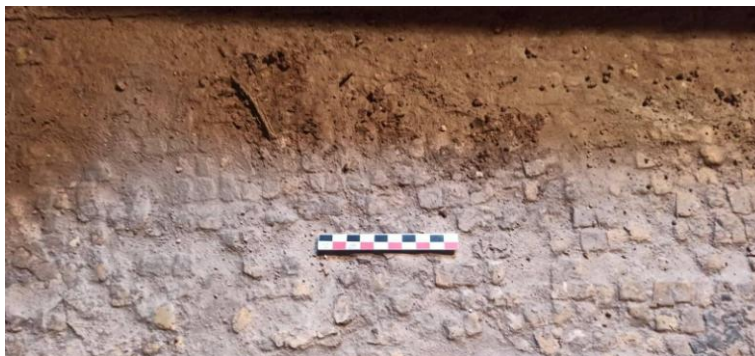
Τα προϊόντα των αντιδράσεων αυτών είναι τα ευδιάλυτα πυριτικά άλατα των αλκαλίων (υδρύαλος), τα οποία αποπλένονται και οδηγούν διαχρονικά στην αποσάθρωση του κονιάματος (Θ. Σκουλικίδης, 1992, M. Del Monte and P. Rossi, 1997, σελ. 1637-1646). Στην ατμόσφαιρα των πόλεων, εκτός από τους παραπάνω αέριους ρύπους, αιωρούνται σε κολλοειδή διασπορά στερεά σωματίδια, όπως αιθάλη, οξείδια μετάλλων, άργιλοι, γύψος, τσιμέντο, άμμος που μεταφέρονται εύκολα από τον αέρα σαν σκόνη, ή σαν καπνός. Αυτά τα

σωματίδια έχουν την τάση να επικάθονται στην επιφάνεια των μνημείων μεταφέροντας παράλληλα τους ατμοσφαιρικούς ρυπαντές (Θ. Ν. Σκουλικίδης, 2000). Έτσι εκτός από τη διάβρωση προκαλούν και άσχημο αισθητικό αποτέλεσμα.

Εικ.5.23: Γεώδεις επικαθήσεις και φερτά υλικά, Νικοδήμου Π.,2021.

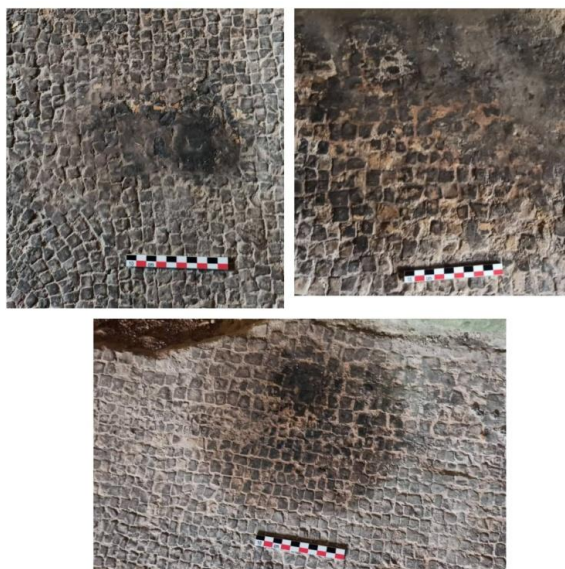
Οι κυριότεροι βιολογικοί παράγοντες που επιδρούν στη φθορά του ψηφιδωτού είναι τα βακτήρια και οι μύκητες. Το περιβάλλον που ευνοεί την ανάπτυξή τους είναι η παρουσία υγρασίας, οργανικών ουσιών, ανόργανων αλάτων, φωτός και η μέτρια θερμοκρασία. Η δράσης τους εστιάζεται στις όξινες, ή αλκαλικές εκκρίσεις που δημιουργούνται, οι οποίες σε συνδυασμό με τους άλλους παράγοντες φθοράς, οδηγούν στο σχηματισμό ευδιάλυτων ενώσεων. Η απομάκρυνση των ευδιάλυτων αυτών ενώσεων συνεπάγεται την αύξηση του πορώδους, τη μείωση της ανθεκτικότητας και σε μεγαλύτερο βαθμό τη διάβρωση των υλικών κατασκευής. Στη διάβρωση από βιολογικούς παράγοντες περιλαμβάνονται, επίσης, οι χημικές και μηχανικές αλλοιώσεις που προκαλούνται από έντομα. Η τοπική προσβολή από βακτήρια και μύκητες υποδηλώνει υψηλή περιεκτικότητα υγρασίας στο υπόστρωμα και εντοπίζεται συχνά σε τμήματα τα οποία υγραίνονται μέσω του μηχανισμού της τριχοειδούς αναρρίχησης του νερού. Όπως έχει ήδη αναφερθεί, η διάβρωση εμφανίζεται κυρίως ως αποτέλεσμα των συχνών κύκλων ύγρανσης - ξήρανσης. (Θ. Ν. Σκουλικίδης, 2000, H. Kollman, G. Strübel and F. Trost, 1977, σελ. 224-228). Τα περισσότερα είδη μυκήτων εκκρίνουν σημαντικές ποσότητες οργανικών οξέων, κυρίως κιτρικό και οξαλικό οξύ. Η δράση των οξέων αυτών, σε αρκετά ορκετά, οδηγεί στην απομάκρυνση των ιόντων Al^{3+} , Mg^{2+} , Si^{4+} (Κ. V. Balen, E. E. Toumbakari, M. T. Blanco-Varela, 2002, σελ. 1-30). Τα βακτήρια διακρίνονται σε αυτότροφα και ετερότροφα. Οι αντιδράσεις των αυτότροφων παράγουν, μερικές φορές, ως προϊόντα οξέα, άλλοτε ισχυρά και άλλοτε ασθενή, τα οποία μπορούν να διαβρώσουν τα δομικά υλικά, που είναι ευαίσθητα στα οξέα.

Εικ.5.24: Βιολογικές επικαθήσεις, Νικοδήμου Π.,2021.

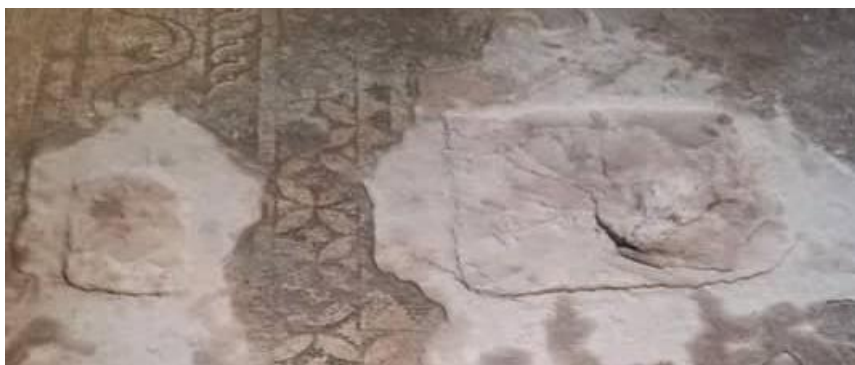
Εκτός από τους φυσικούς παράγοντες φθοράς που προαναφέρθηκαν, είναι και η ανθρώπινη δραστηριότητα καθώς παρατηρείται τεμαχισμός μέρους της κεντρικής απώλειας και της κεντρικής αριστερής πλησίον του βράχου, όπου πιθανότατα έφεραν κάποιου είδους εμβλήματα.

Εικ.5.25: Τεμαχισμός μέρους της κεντρικής απώλειας και της κεντρικής αριστερής πλησίον του βράχου, Νικοδήμου Π.,2021

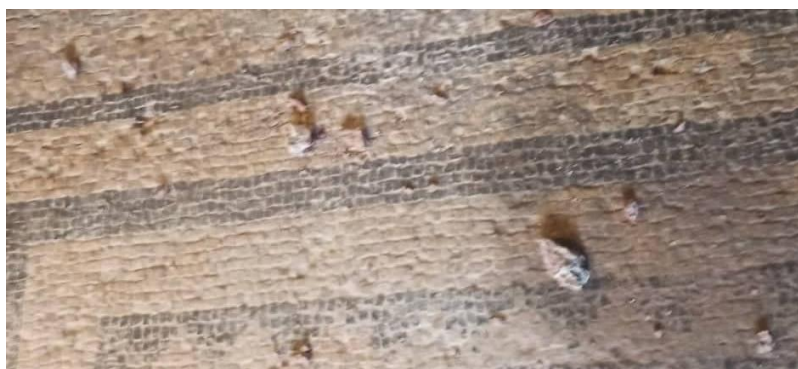
Μετατοπίσεις και καταρρεύσεις μπορεί να προκληθούν από έντονα καιρικά φαινόμενα, ή φυσικές καταστροφές. Φθορές, επίσης, προκαλούνται από τις έντονες βροχοπτώσεις και πλημμύρες, όπου η φθοροποιός δράση του νερού, όπως έχει ήδη αναφερθεί, αποτελεί το κυριότερο αίτιο των περισσότερων φυσικών και χημικών μεταβολών στα υλικά, (C. A. Fletcher, T. Spencer, 2009, σελ. 178- 197). Επίσης παρατηρήθηκε κατά την χειμερινή περίοδο αποσάθρωση και απώλεια μερών από την οροφή του θαλάμου Υ με αποτέλεσμα την πτώση τους στο ψηφιδωτό δάπεδο. Πιθανότατα λόγω της μέγιστης υγρασίας (διάγραμμα 5.1) με συνδυασμό την ένταση και φορά του αέρα.

Εικ.5.26: Πτώση μερών από την οροφή του θαλάμου Υ στο ψηφιδωτό δάπεδο , Νικοδήμου Π.,2022

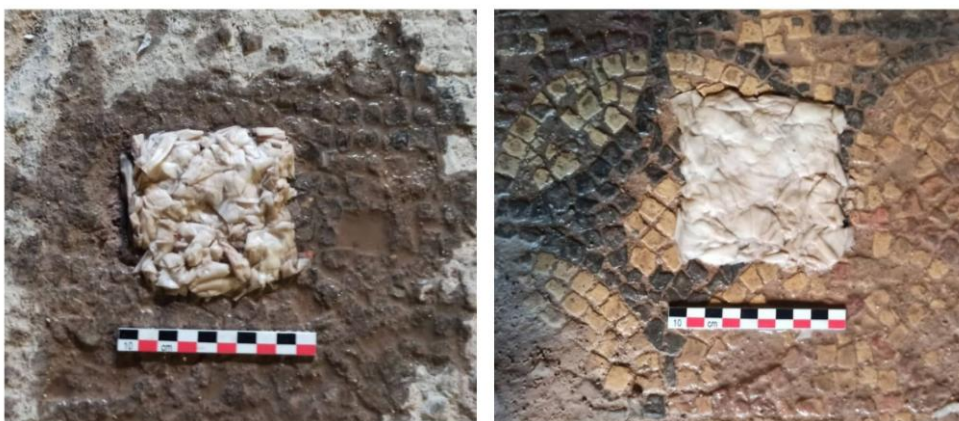
Εικ.5.30: Εφαρμογή της διαδικασίας αφαλάτωσης με κομπρέσες. Στα αριστερά της εικόνας γίνεται η εφαρμογή κομπρέσας σε αδιάλυτα άλατα και στα δεξιά γίνεται εφαρμογή κομπρέσας σε διαλυτά άλατα, Νικοδήμου Π., 2022.

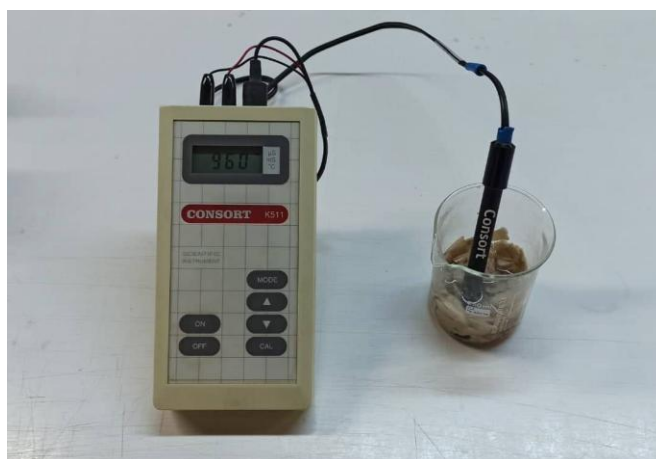
Εικ.5.31: Μέτρηση συγκέντρωσης των διαλυτών/αδιάλυτων αλάτων με αγωγιμόμετρο τύπου Consort K511, Νικοδήμου Π., 2022.

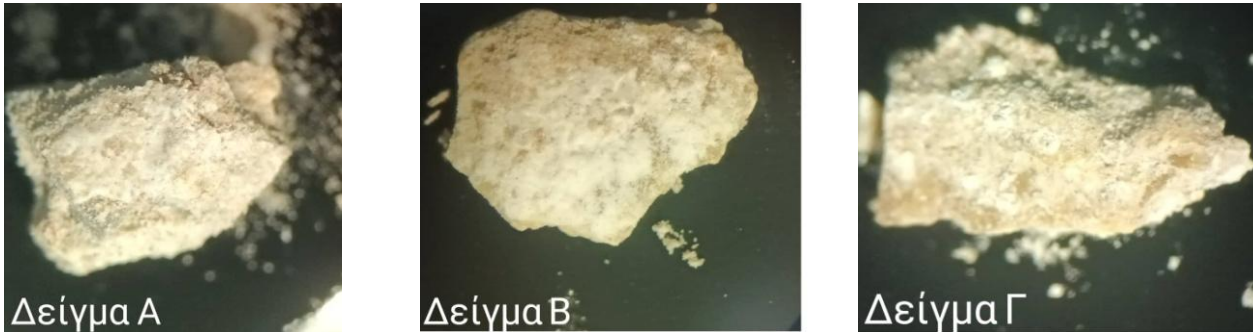
Εικ.5.32, 5.33, 5.34: Εξέταση μορφολογίας της επιφάνειας των δειγμάτων αδιάλυτων αλάτων Α,Β και Γ με το ψηφιακό μικροσκόπιο (DM), Νικοδήμου Π.,2022.

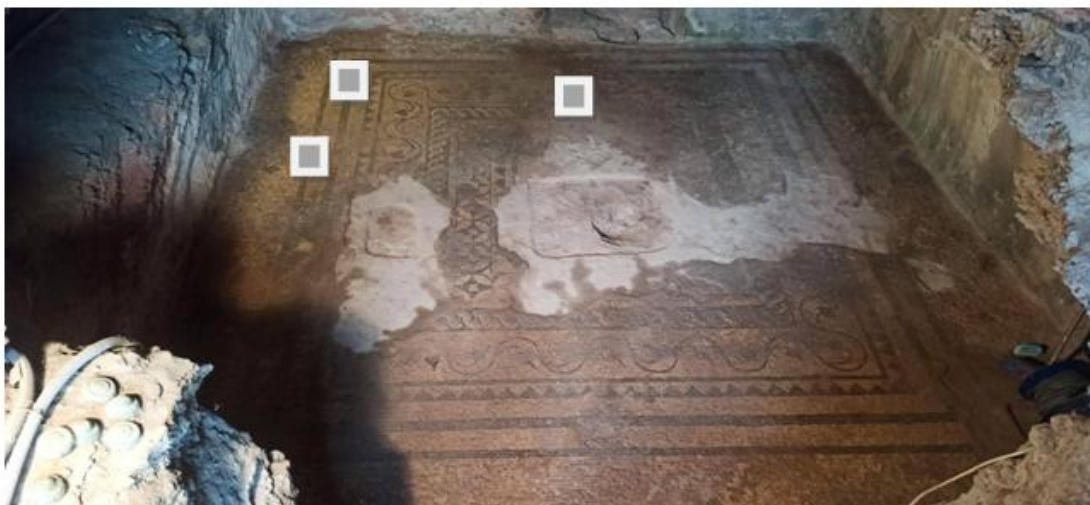
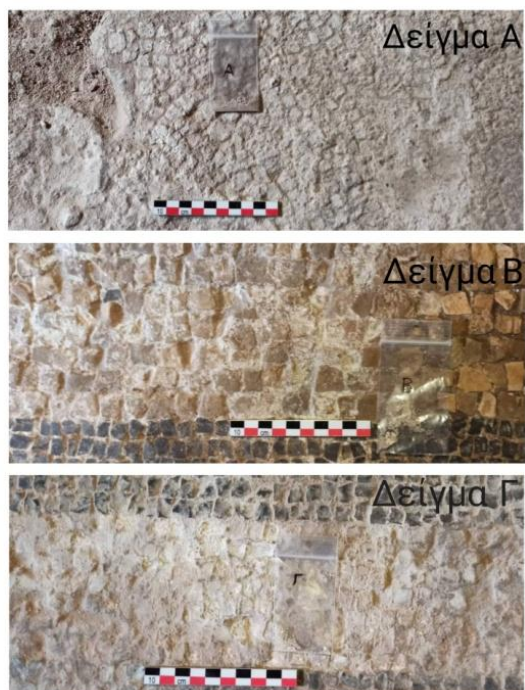
Εικ.5.35: Σημεία όπου πάρθηκαν τα δείγματα αδιάλυτων αλάτων, Νικοδήμου Π.,2022.

Εικ.5.36: Σημεία όπου πάρθηκαν τα δείγματα αδιάλυτων αλάτων Α,Β και Γ, Νικοδήμου Π., 2022.

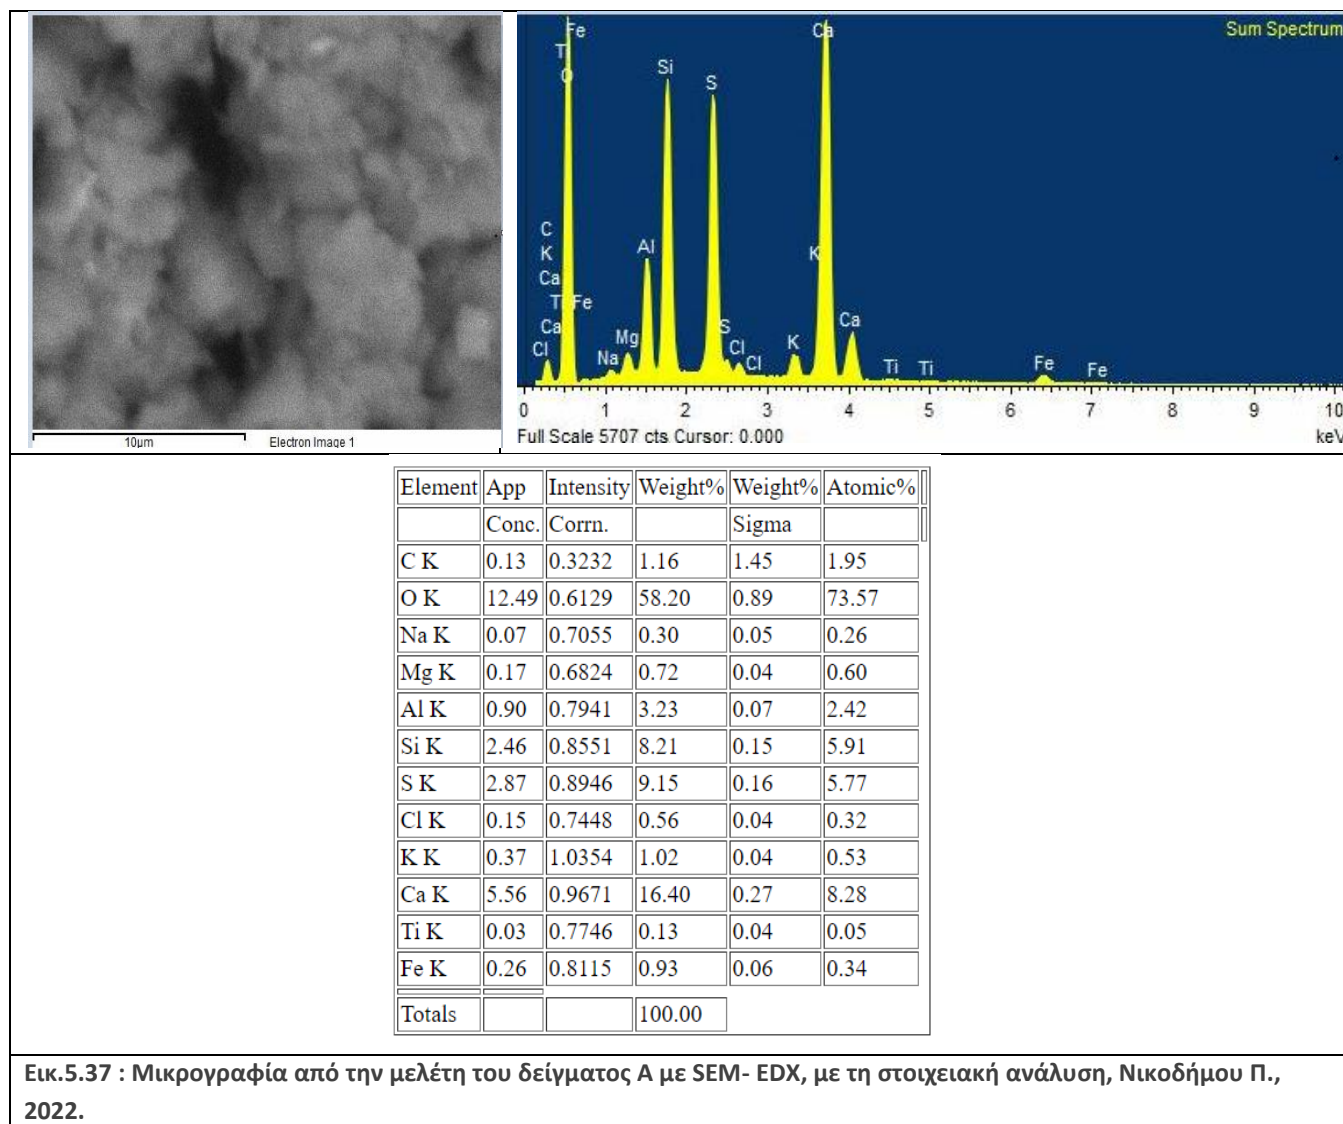
Το δείγμα Α πάρθηκε από το πάνω κεντρικό μέρος της επιφάνειας του ψηφιδωτού δαπέδου όπου φαίνεται στις εικόνες 5.35 και 5.36.

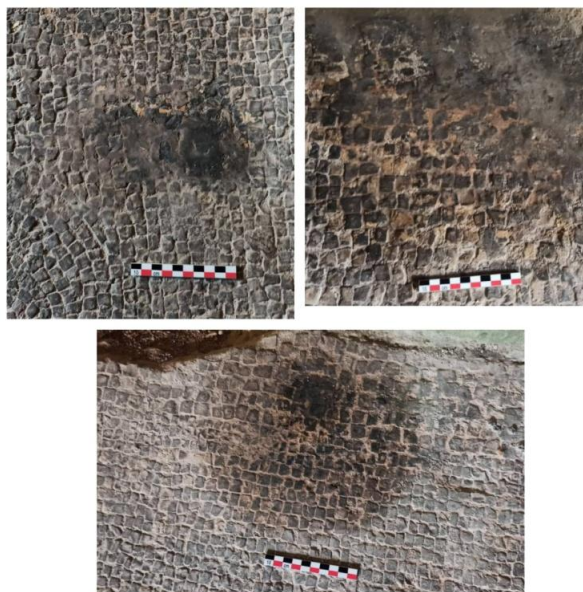
Εικ.6.1: Οι βιολογικές επικαθίσεις κατά την περίοδο ύγρυνσης, Νικοδήμου Π.,2021.

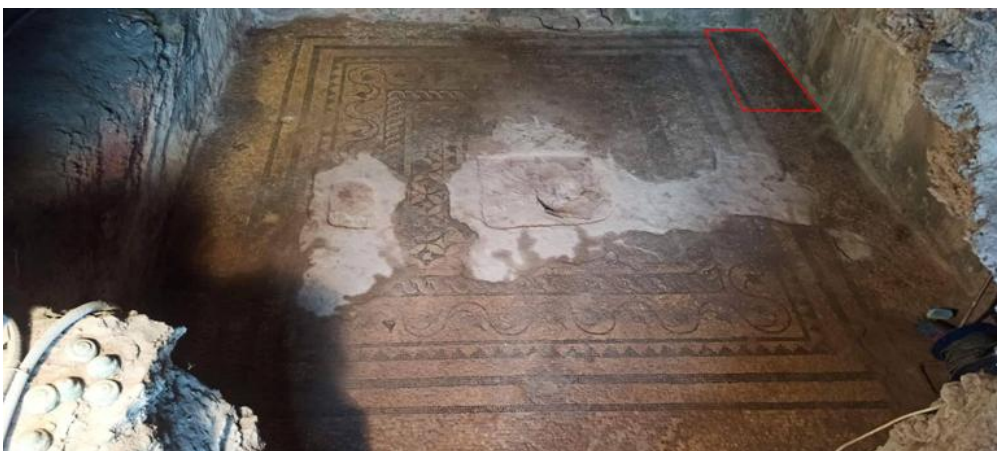
Εικ.6.2: Με κόκκινο περίγραμμα είναι η περιοχή που πραγματοποιήθηκαν οι δοκιμές καθαρισμού, Νικοδήμου Π.,2022.

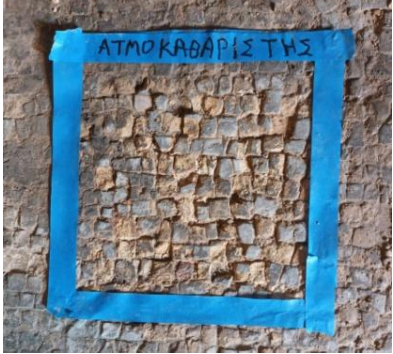
Πίνακας 6.5. Εφαρμογή καθαρισμού με ατμοκαθαριστή, Νικοδήμου Π.,2022.

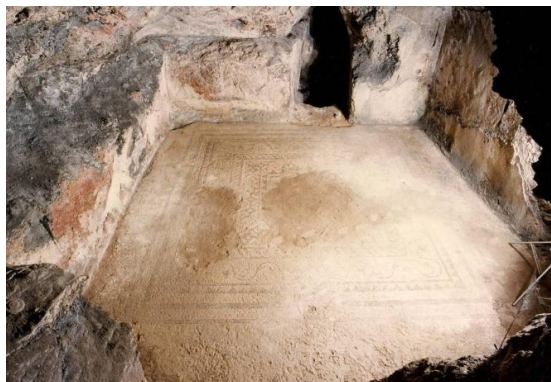
Εικ.2.5: Το ψηφιδωτό δάπεδο του θαλάμου Υ. Φωτογραφία του Μαραβέλια Γ. για το αρχείο της Α'ΕΠΚΑ, 1996.
