ΠΑΝΕΠΙΣΤΗΜΙΟ ΔΥΤΙΚΗΣ ΑΤΤΙΚΗΣ

ΠΤΥΧΙΑΚΗ ΕΡΓΑΣΙΑ

**Προτάσεις Σχεδίου Αντιμετώπισης Πλημμυρικών Φαινομένων και
Πρώτων Σωστικών Μέτρων για τη Δημοτική Πινακοθήκη
Καρδίτσας**

Φεβρουάριος 2023, Αθήνα

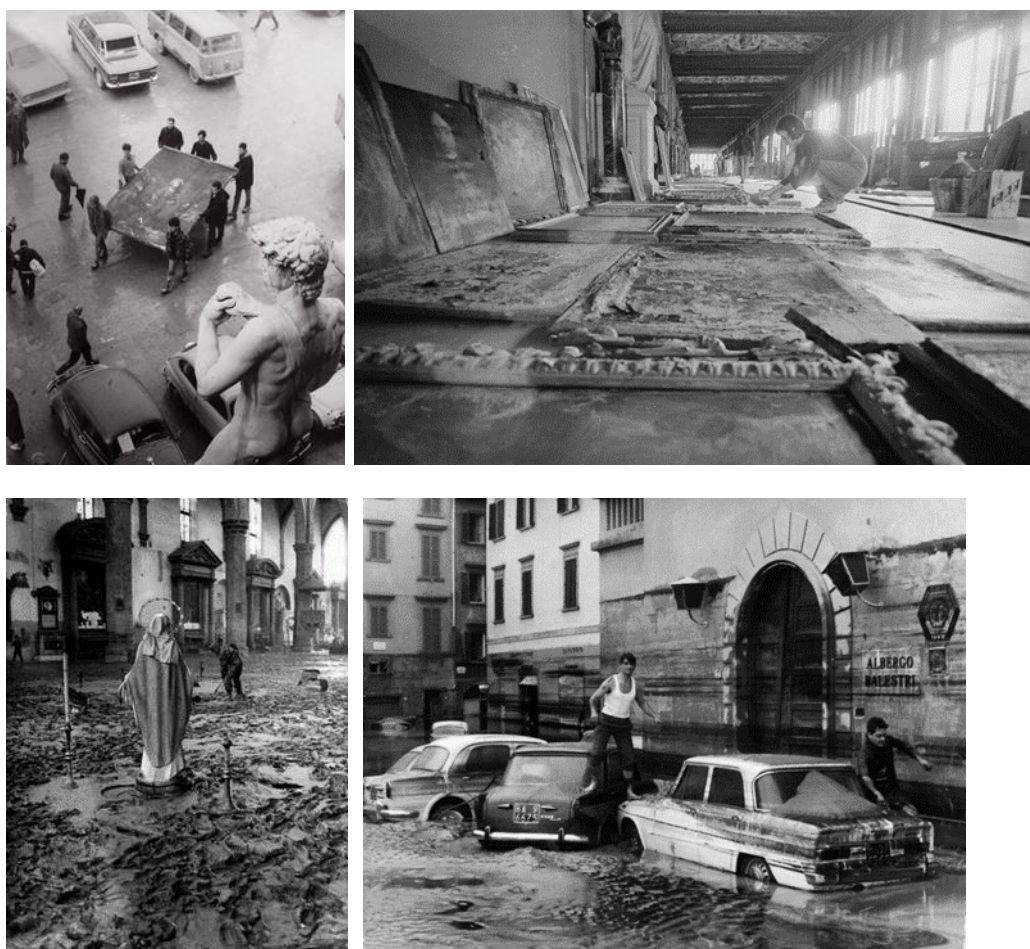
Εικόνα 1: Φωτογραφικό υλικό από την πλημμύρα στην Φλωρεντία.

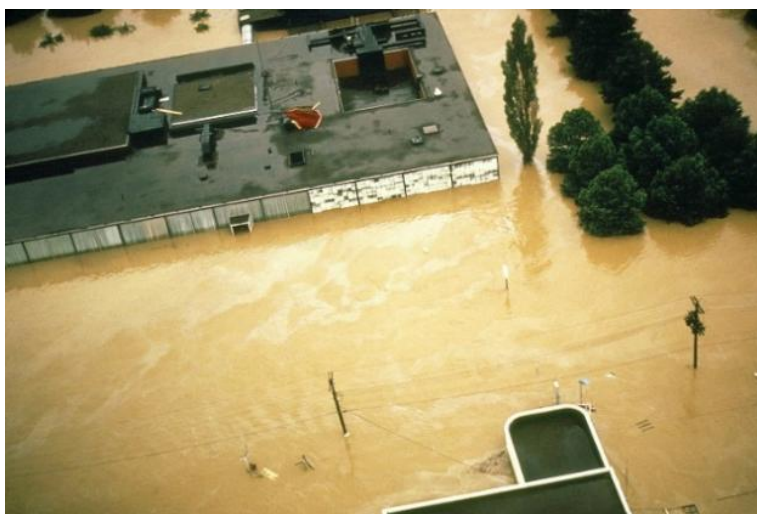
Εικόνα 2: Αεροφωτογραφία του Corning Museum of Glass περιτριγυρισμένου από τα νερά της πλημμύρας του τυφώνα Agnes.

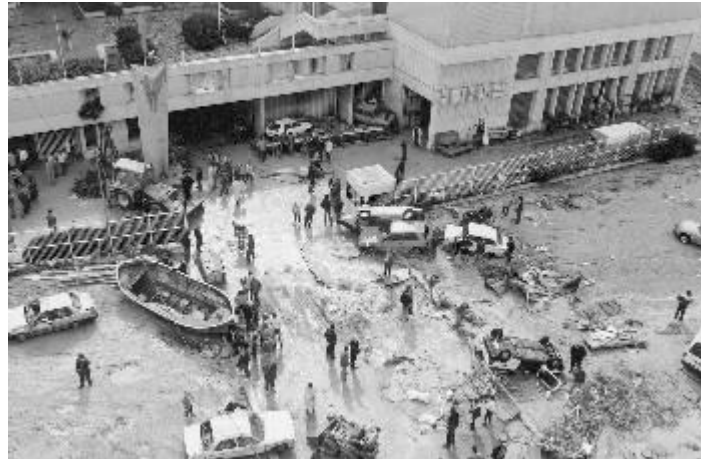
Εικόνα 3:Μια μέρα μετά από την καταστροφική πλημμύρα

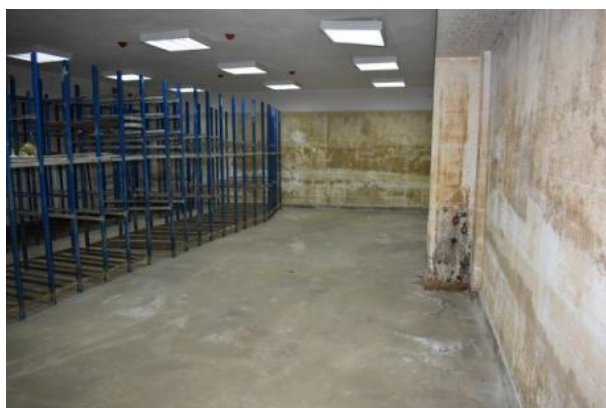
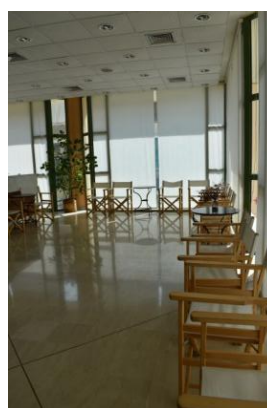
Εικόνα 4: (Αριστερά) Υπόγειο: χώρος αποθήκευσης μη συντηρημένων έργων, (Δεξιά) Ισόγειο: χώρος εντευκτηρίου. Πηγή: Αρχείο Γεροδημητρίου Μαρίας - Καλαντζοπούλου Άννας

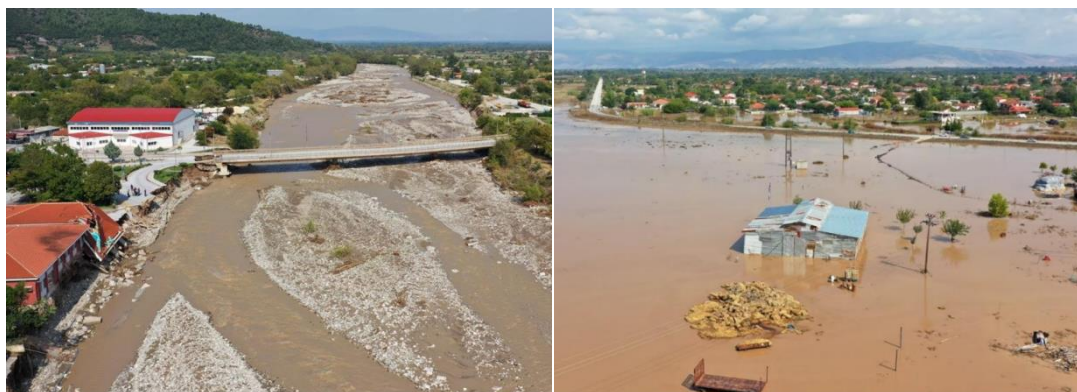
Εικόνα 20: Εικόνες από την πλημμυρισμένη Καρδίτσα. Πηγή: Τσουνή 2020

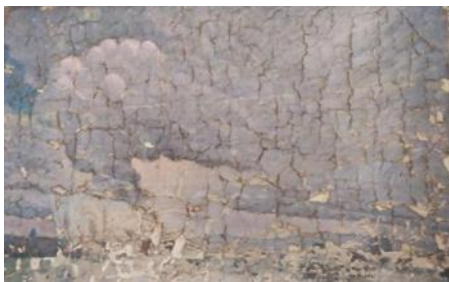
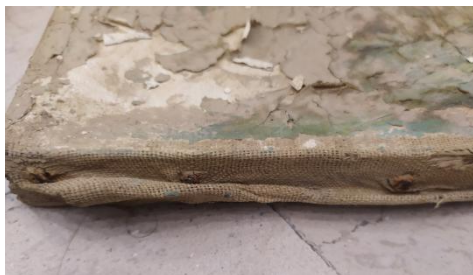
Εικόνα 23: Εικονίζονται οι εκτεταμένες φθορές στις ελαιογραφίες σε ύφασμα κολλημένες σε χαρτονένιο δευτερεύον υποστήριγμα.

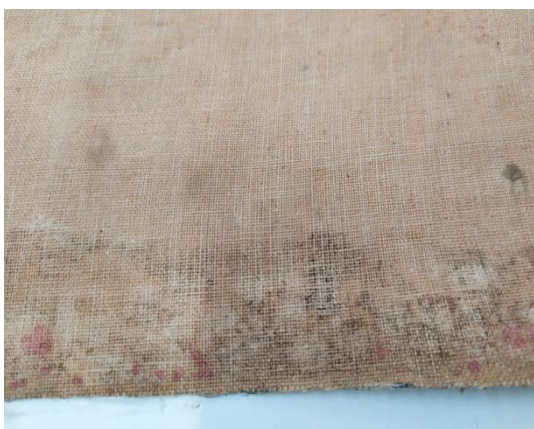
Ζωγραφική σε χαρτόνι ή hardboard

Σε κάποια χαρτόνια η προετοιμασία ήταν παχιά, ενώ στο hardboard ήταν λεπτότερη και δεν εντοπίζονταν τόσες φθορές. Τα έργα που είχαν εκτελεστεί σε χαρτόνι βρίσκονταν αποθηκευμένα σε ακατάλληλες συνθήκες, τοποθετημένα σε στοίβες, χωρίς να παρεμβάλλεται κάποιο μέσο προστασίας. Αυτό είχε ως αποτέλεσμα σε αρκετές περιπτώσεις η ζωγραφική επιφάνεια να κολλήσει στην verso όψη άλλου έργου, με το οποίο ερχόταν σε άμεση επαφή, με συνέπεια την απώλεια σημαντικής έκτασης της ζωγραφικής και συχνά την απόσπαση της ζωγραφικής επιφάνειας ή/και του υποστρώματος από τον φορέα. Τα υποστηρίγματα της ζωγραφικής επιφάνειας έφεραν επίσης σημαντικές φθορές, οι οποίες περιλάμβαναν παραμόρφωση του φορέα, απώλειες, αποκολλήσεις, δίκτυα ρωγματώσεων και καταστροφή των passe-partouts.

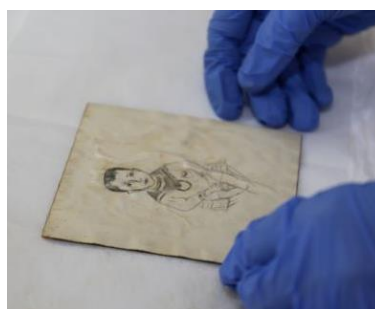
Εικόνα 29: Παραδείγματα παραμόρφωσης του χάρτινου φορέα.

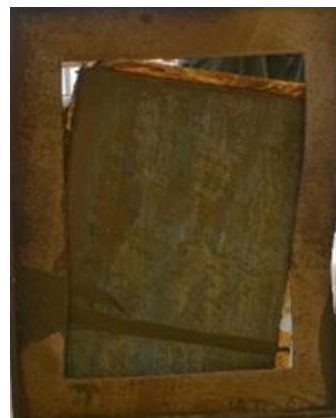
Εικόνα 231: Παραδείγματα απόσπασης έργων από την κορνίζα όπου ήταν τοποθετημένα. Πηγή: Αρχείο Μελίνας Φωτοπούλου συντηρήτριας, υπεύθυνης εργαστηρίου φορητής εικόνας στη Διεύθυνση Συντήρησης Αρχαίων και Νεότερων Μνημείων.

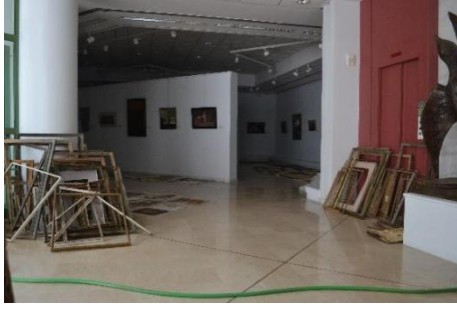
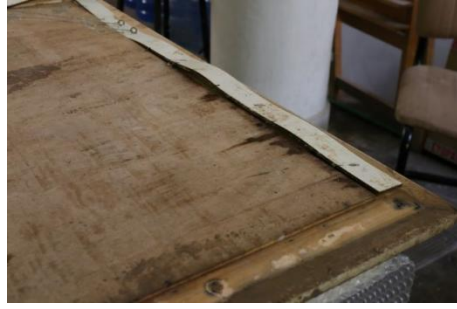
Εικόνα 32: Χώρος ισογείου με άδειες κορνίζες (αριστερά) και το verso πίνακα σε χάρτινο υποστήριγμα (δεξιά). Πηγή: Αρχείο Μελίνας Φωτοπούλου (αριστερά) Αρχείο Άννας Γεωργίου (δεξιά) συντηρήτριες στη Διεύθυνση Συντήρησης Αρχαίων και Νεότερων Μνημείων.

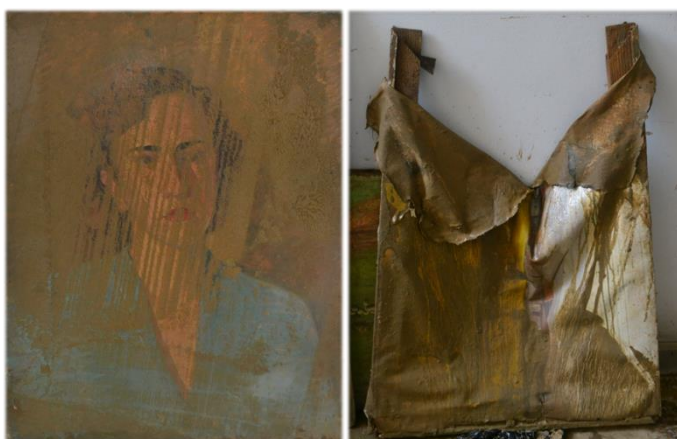
Εικόνα 33: Κατά τη διάρκεια απομάκρυνσης των έργων από τον αποθηκευτικό χώρο
Πηγή: Αρχείο Φωτοπούλου Μελίνας, συντηρήτριας, υπεύθυνης εργαστηρίου φορητής εικόνας στη
Διεύθυνση Συντήρησης Αρχαίων και Νεότερων Μνημείων

Καθώς ο χώρος εξακολουθούσε να είναι πλημμυρισμένος μέχρι τα 45cm, έπρεπε τα έργα να μεταφερθούν σε άλλον χώρο, ώστε να ξεκινήσει η διαδικασία των πρώτων σωστικών μέτρων. Έτσι αποφασίστηκε η μεταφορά των έργων στους υψηλότερους ορόφους της Πινακοθήκης. Η μεταφορά πραγματοποιήθηκε σταδιακά και ανά ομάδες αντικειμένων, αφενός επειδή ο όγκος των έργων ήταν πολύ μεγάλος και ο χώρος στον οποίο θα γινόταν η παροχή των πρώτων βοηθειών μικρός, αφετέρου για να διατηρήσουν τα έργα που δεν θα είχαν άμεση βοήθεια την υγρασία τους και να αποφευχθεί το απότομο στέγνωμα.

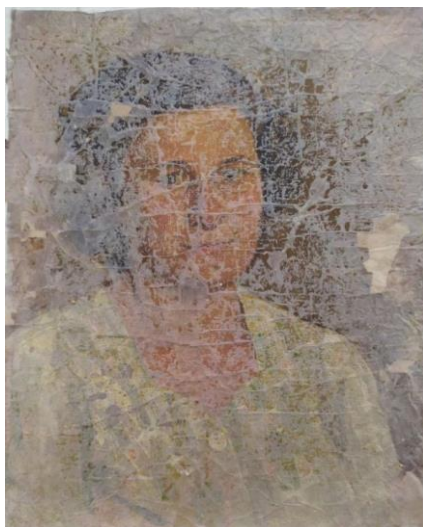
Εικόνα 37: Facing πίνακα ελαιογραφίας

- Στις ελαιογραφίες σε ύφασμα, στα έργα που παρουσίαζαν έντονη ρωγμάτωση και αποκόλληση του χρωματικού στρώματος, μετά την εξάτμιση της υγρασίας από την επιφάνεια του έργου, γινόταν επικόλληση οπλισμού (facing) με μείγμα Beva 371 σε

White Spirit σε αναλογία 40% w/v και με χαρτοβάμβακα και χαρτί αφής (κανονικά ενδείκνυται ιαπωνικό χαρτί, αλλά δεν υπήρχε διαθέσιμο).

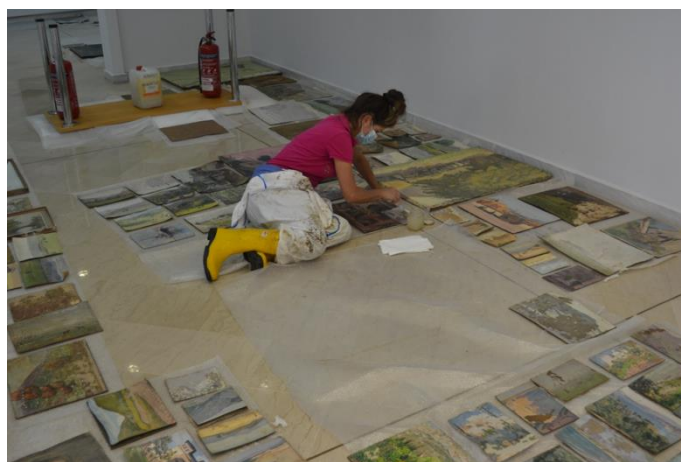
Εικόνα 258: Επικόλληση σπλισμού (Facing) στο πάτωμα λόγω έλλειψης χώρου

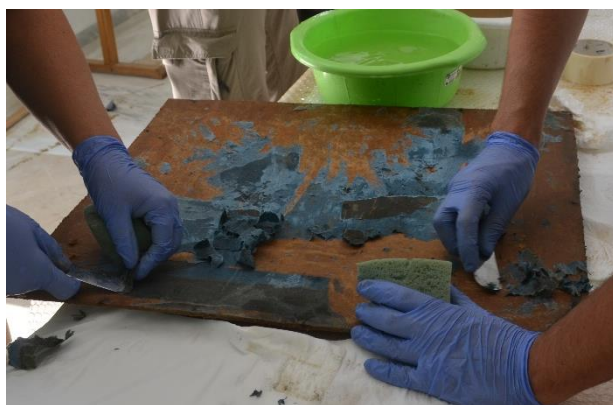
Εικόνα 40: Παροχή πρώτων σωστικών μέτρων.

Τα έργα ζωγραφικής που έχουν εκτελεστεί σε hardboard ή σε χαρτόνι, παρέμειναν σε διαδικασία ελεγχόμενης αφύγρανσης, τοποθετημένα σε στυπόχαρτα για μεγάλο χρονικό διάστημα (περίπου 10 μήνες). Στο διάστημα αυτό, τα στυπόχαρτα αλλάζονταν ανά τακτά χρονικά διαστήματα (ανά εβδομάδα) από εθελόντρια που είχε συμμετάσχει στη διαδικασία των πρώτων σωστικών μέτρων.

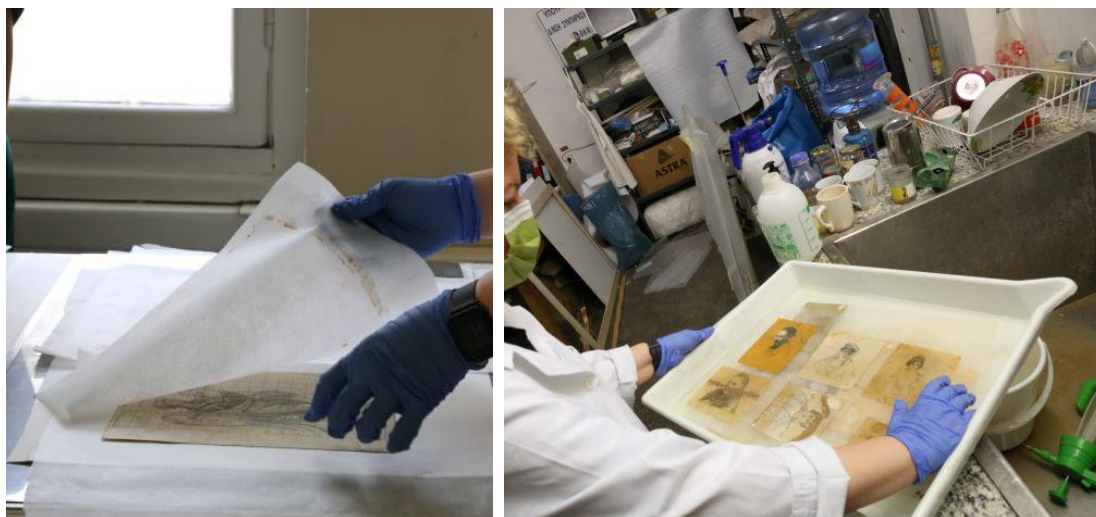
Εικόνα 42: (Αριστερά) Σκίτσο αρχάγγελου μετά τη συντήρηση, (Δεξιά) Πλύσιμο σκίτσων
Πηγή: Αρχείο Άννας Γεωργίου συντηρήτριας, υπεύθυνης εργαστηρίου χαρτώου υλικού στη Διεύθυνση Συντήρησης Αρχαίων και Νεότερων Μνημείων

- Φωτογραφική τεκμηρίωση
- Απομάκρυνση των επικαθίσεων από την επιφάνεια των έργων (recto, verso, κορνίζες κλπ.) με νωπό σφουγγάρι
- Διαβροχή με απιονισμένο νερό, με σκοπό την απομάκρυνση κάθε έργου από τις κορνίζες. Η recto πλευρά κάποιων έργων είχε κολλήσει επάνω στο τζάμι των κορνιζών, επομένως η χρήση απιονισμένου νερού συνέβαλλε στο να αποσπαστούν τα εν λόγω έργα χωρίς προβλήματα. Η απομάκρυνση αποδείχθηκε ευκολότερη στα έργα όπου υπήρχε passe-partout, το οποίο και τα προφύλασσε.

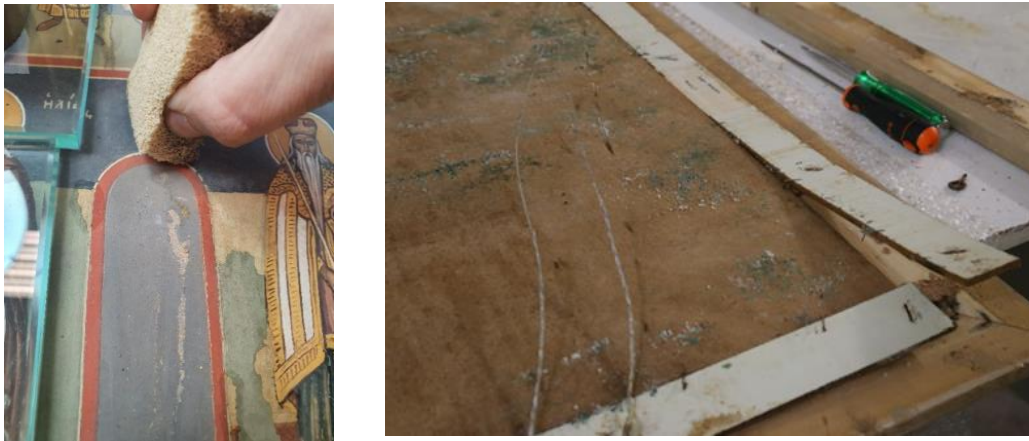
Εικόνα 273: (Αριστερά) Απομάκρυνση επικαθίσεων με νωπό σφουγγάρι, (Δεξιά) Απομάκρυνση έργου από την κορνίζα του. Πηγή: Αρχείο Άννας Γεωργίου συντηρήτριας, υπεύθυνης εργαστηρίου χαρτώου υλικού στη Διεύθυνση Συντήρησης Αρχαίων και Νεότερων Μνημείων

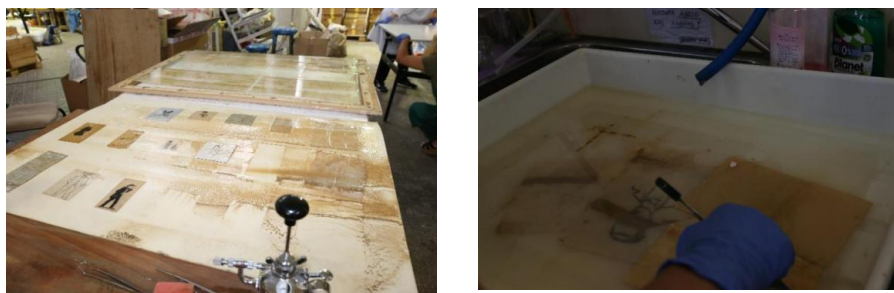
Εικόνα 44: (Αριστερά) Διαλογή έργων για παροχή πρώτων σωστικών μέτρων στο εργαστήριο, (Δεξιά) Πλύση έργων. Πηγή: Αρχείο Άννας Γεωργίου συντηρήτριας, υπεύθυνης εργαστηρίου χαρτώου υλικού στη Διεύθυνση Συντήρησης Αρχαίων και Νεότερων Μνημείων

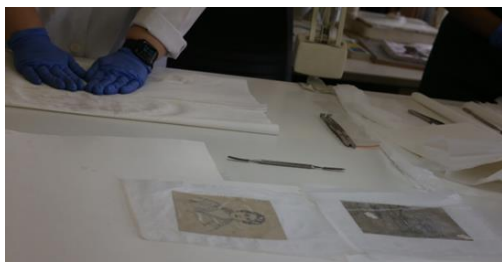
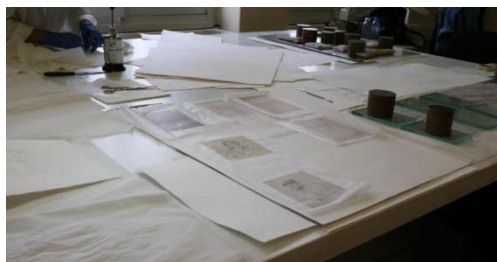
Εικόνα 45: (Αριστερά) Απορρόφηση περίσσειας υγρασίας με χαρτοβάμβακα, (Δεξιά) Αφύγρανση και επιπεδοποίηση των έργων. Πηγή: Αρχείο Άννας Γεωργίου συντηρήτριας, υπεύθυνης εργαστηρίου χαρτώου υλικού στη Διεύθυνση Συντήρησης Αρχαίων και Νεότερων Μνημείων

- Απορρόφηση της περίσσειας υγρασίας από την επιφάνεια κάθε έργου ξεχωριστά με χαρτοβάμβακα. Ανάμεσά τους τοποθετήθηκαν και φύλλα hollytex. Οι αλλαγές των παραπάνω υλικών γίνονταν ανά τακτά χρονικά διαστήματα και μέσα στην ίδια ημέρα, ώστε να αποφευχθεί ο κίνδυνος ανάπτυξης βιολογικής προσβολής.

- Αφύγραση και επιπεδοποίηση των έργων με στυπόχαρτο και φύλλα hollytex ανάμεσά τους. Επίσης το verso των έργων σε χαρτόνι ψεκαζόταν με αιθυλική αλκοόλη, για την αποφυγή της βιολογικής προσβολής.

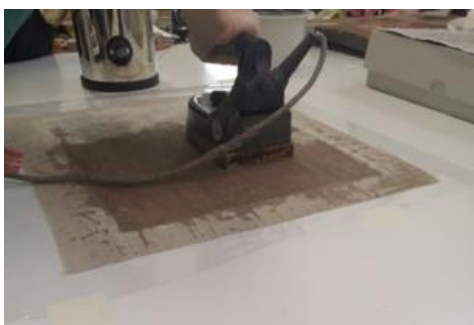
Εικόνα 47: Κατά τη διάρκεια του φοδράριματος. Πηγή: Αρχείο Γεροδημητρίου Μαρία – Καλαντζοπούλου Άννα

Το φοδράρισμα για τη στήριξη του έργου κρίνεται απαραίτητο, διότι το αρχικό ύφασμα στο συγκεκριμένο έργο είναι οξειδωμένο. Ο καμβάς διαχωρίζεται από το δευτερεύον υποστήριγμα και γίνεται τοπικό ή ολικό φοδράρισμα με θέρμανση, σίδηρο και χρήση κεριού Lascaux ή και σε θερμαινόμενη τράπεζα που βρίσκεται στο χώρο του εργαστηρίου υφάσματος (προτιμάται το κερί από την κόλλα beva 371 διότι αποφεύγεται η χρήση τοξικών υλικών, καθώς και η βαριά οσμή αυτής της κόλλας).

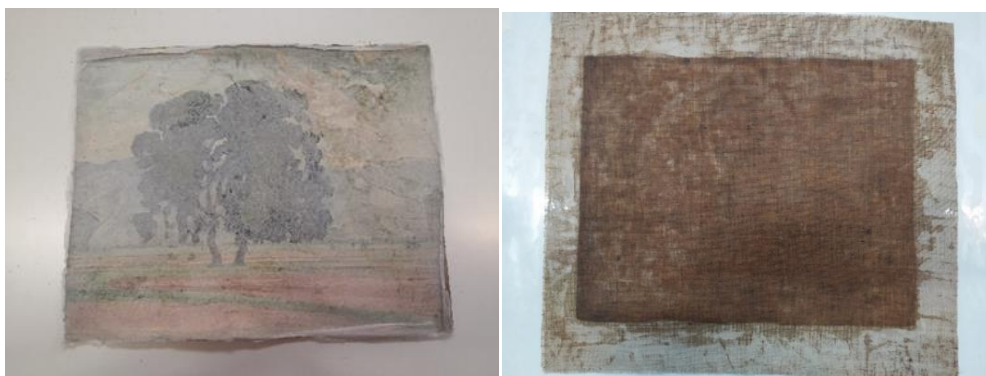
Εικόνα 48: Πίνακας του Γιολδάση μετά το φοδράρισμα
Πηγή: Αρχείο Γεροδημητρίου Μαρία – Καλαντζοπούλου Άννα

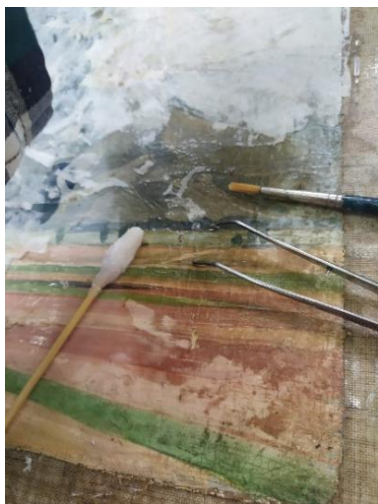
Εικόνα 289: Αφαίρεση οπλισμού Πηγή: Αρχείο Γεροδημητρίου Μαρία– Καλαντζοπούλου Άννα

Η αφαίρεση του οπλισμού γίνεται μετά το φοδράρισμα με χρήση διαλύτη white spirit. Με τον ίδιο διαλύτη αφαιρείται και η κόλλα Bena 371 η οποία είχε χρησιμοποιηθεί για το facing και περισσεύει στην επιφάνεια του πίνακα.

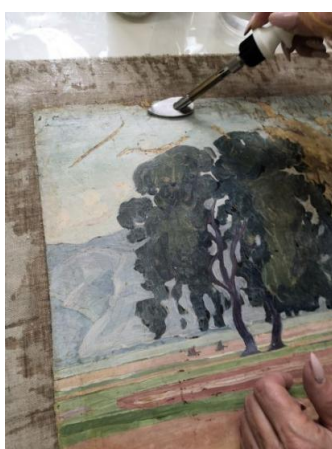
Εικόνα 50: Λεπτομέρεια του πίνακα κατά τη διάρκεια της στερέωσης.

Σταθεροποιούνται και διατηρούνται υγιείς περιοχές και αναδομούνται διαβρωμένες-αποκολλημένες περιοχές της ζωγραφικής επιφάνειας. Η στερέωση κρίνεται απαραίτητη όταν παρατηρούνται αποκολλήσεις και απολεπίσεις της ζωγραφικής επιφάνειας, ώστε να εξασφαλιστεί η αρτιότητα του έργου, και επιτυγχάνεται με σημειακό εμποτισμό της προετοιμασίας και του ζωγραφικού στρώματος με κατάλληλο στερεωτικό υλικό, το οποίο εισχωρεί, αφού πρώτα μειωθεί η επιφανειακή τάση με τη χρήση διαλύματος αλκοόλης. Έτσι επιτυγχάνεται καλύτερη εισροή του στερεωτικού. (Φαρμακαλίδου 2012)

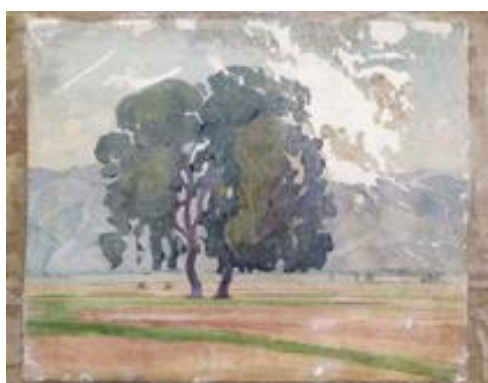
Εικόνα 51: Ο πίνακας μετά τον επιφανειακό καθαρισμό

- Επιφανειακός καθαρισμός και απομάκρυνση επικαθίσεων. Αποκαλύπτεται η εικόνα της αρχικής μορφής του έργου.

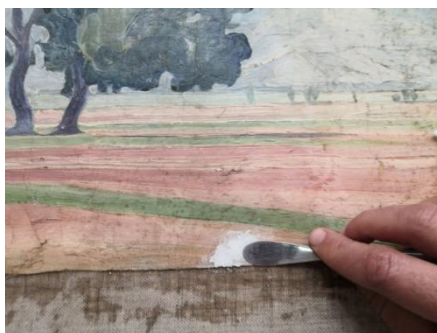
Εικόνα 52: Στοκάρισμα με ακρυλικό στόκο ο οποίος τοποθετείται με χειροποίητη εύκαμπτη σπάτουλα.

Στοκάρισμα απωλειών με ακρυλικό στόκο (Fein Spachtel -Stucco Fine- της Decofill) για συμπλήρωση κενών, το οποίο τοποθετείται με χειροποίητη εύκαμπτη σπάτουλα. Το περίσσειμα αφαιρείται με χρήση μπατονέτας εμποτισμένης με νερό ή και σε μείγμα ακετόνης αιθανόλης σε αναλογία 1:1.

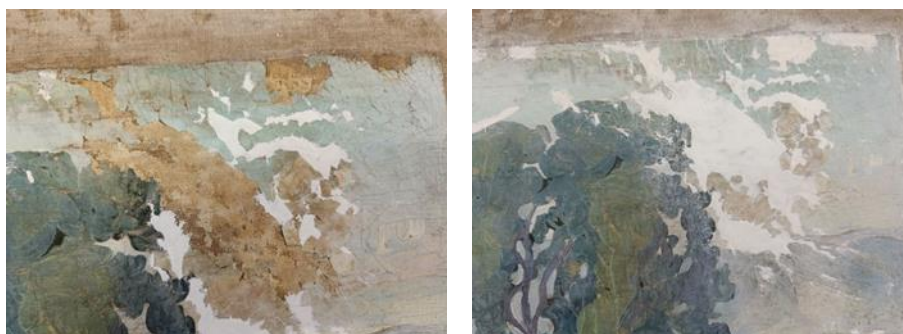
Εικόνα 53: Λεπτομέρεια του πίνακα πριν και μετά την συμπλήρωση δομικού υλικού. Πηγή: Αρχείο

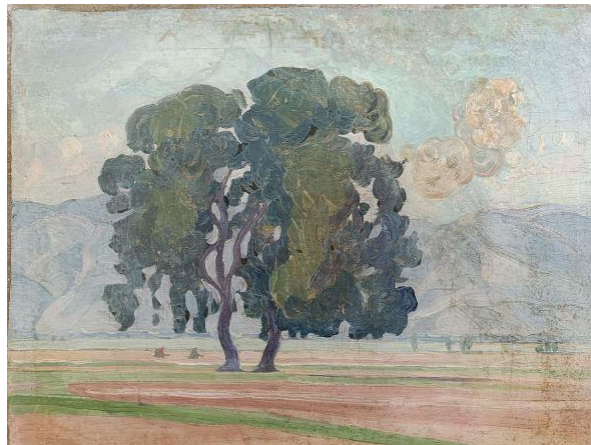
Εικόνα 54: Ο πίνακας μετά την αισθητική αποκατάσταση
Πηγή: Αρχείο Γεροδημητρίου Μαρίας – Καλαντζοπούλου Άννας

Στην αισθητική αποκατάσταση των φθορών ακολουθείται η μιμητική χρωματική συμπλήρωση, η οποία παράγεται με βερνίκι –το ίδιο που χρησιμοποιήθηκε κατά το προηγούμενο στάδιο– αναμεμιγμένο με το ανάλογο χρώμα σκόνης αιογραφίας. Καλύπτεται η επιφάνεια αρχικά με τους ανοιχτότερους και ψυχρότερους τόνους και στην πορεία επιστρώνεται με τους σκουρότερους τόνους μέχρι να φτάσουμε στο τελικό επιθυμητό αποτέλεσμα. Έτσι επαναποκτά το έργο την καλλιτεχνική και αισθητική του αρτιότητα και την αναγνωσιμότητά του εξαιτίας της χρωματικής-μιμητικής συμπλήρωσης, η οποία δεν ξεχωρίζει για τον θεατή μεν, μπορεί δε να αναγνωστεί με εργαστηριακά τεστ όπως με ακτίνες υπέρυθρες κ.α. (Καραμπίνης 2004)

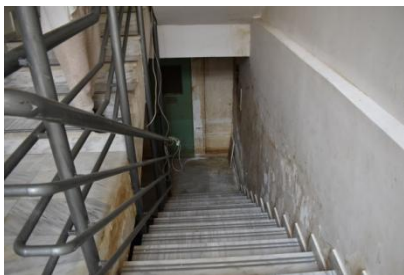
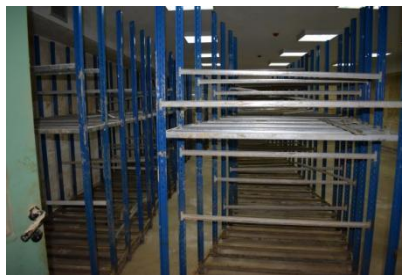
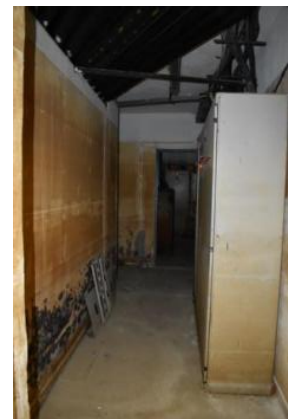
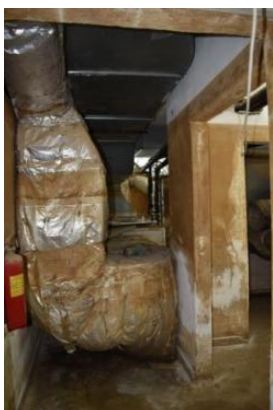
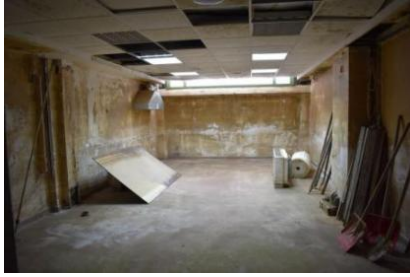
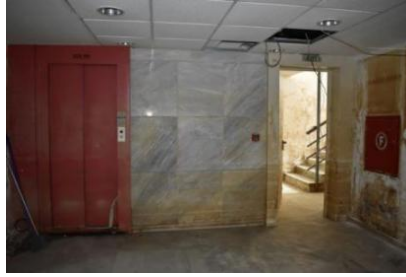
Η σημερινή κατάσταση της Πινακοθήκης δυστυχώς δεν διαφέρει πολύ από την κατάσταση στην οποία βρισκόταν τους πρώτους μήνες μετά την καταστροφή, παρόλο που έχουν περάσει περισσότερα από δύο χρόνια. Ξεκινώντας από το υπόγειο, πρέπει να αναφερθεί ότι παραμένει εντελώς κενό, εκτός φυσικά από το δωμάτιο που φιλοξενεί τα ηλεκτρολογικά συστήματα του κτιρίου και το λεβητοστάσιο. Τα σημάδια από την πλημμύρα είναι ακόμη εμφανή καθώς, εκτός από τον απλό καθαρισμό του χώρου από τις λάσπες, δεν έχει πραγματοποιηθεί καμία άλλη εργασία –π.χ. βαφή των τοίχων– με αποτέλεσμα το υπόγειο του κτιρίου να παραμένει κενό.

Εικόνα 295: Το υπόγειο της Πινακοθήκης όπως είναι σήμερα

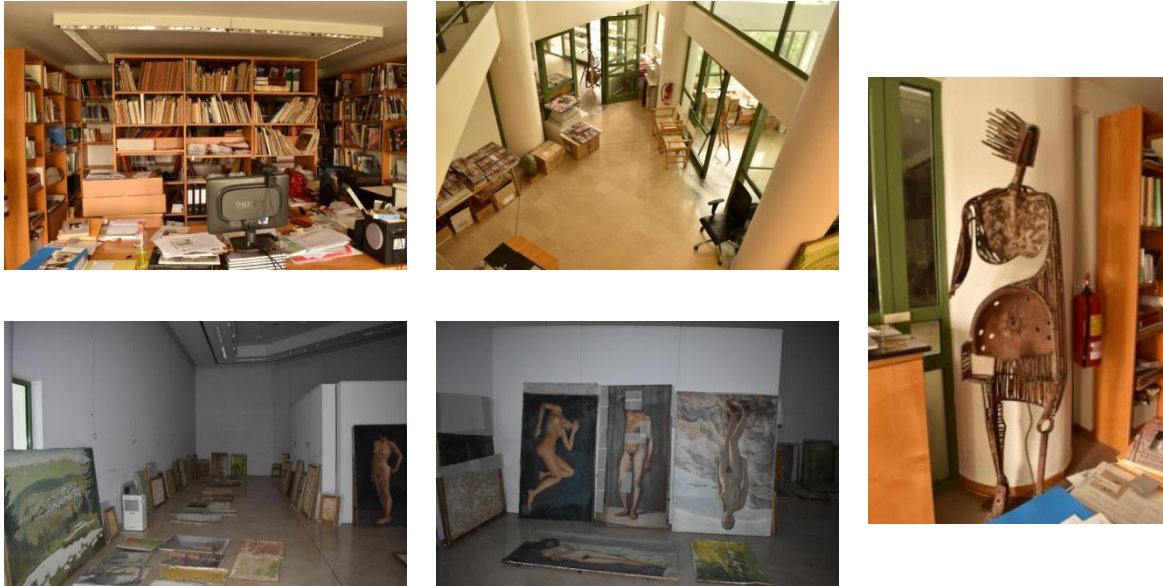
Στον δεύτερο όροφο του κτιρίου, υπάρχει μία μικρή αίθουσα στην οποία στεγάζονται η βιβλιοθήκη της Πινακοθήκης και το γραφείο της επιμελήτριας και μία αρκετά μεγάλη αίθουσα, η οποία χρησιμοποιούνταν για περιοδικές εκθέσεις. Σήμερα, η μεγάλη αίθουσα τελεί χρέη αποθηκευτικού χώρου, αφενός μεν για τα έργα που πλήγηκαν από την πλημμύρα και δεν κρίθηκε αναγκαία η μεταφορά τους στη ΔΣΑΝΜ μετά τα πρώτα σωστικά μέτρα, αφετέρου δε, για τις ελάχιστες διασωθείσες εκδόσεις

της Πινακοθήκης. Θεωρείται απολύτως αναγκαία η εύρεση σωστού αποθηκευτικού χώρου για τα έργα αυτά.

Εικόνα 57: Δεύτερος όροφος – Ο χώρος της βιβλιοθήκης – γραφείο επιμελήτριας, όπου υπάρχει και το εικαστικό έργο και ο χώρος που εκτελεί χρέη αποθηκευτικού χώρου για τα έργα που βρίσκονταν στο υπόγειο. Πηγή: Αρχείο Γεροδημητρίου Μαρίας – Καλαντζοπούλου Άννας

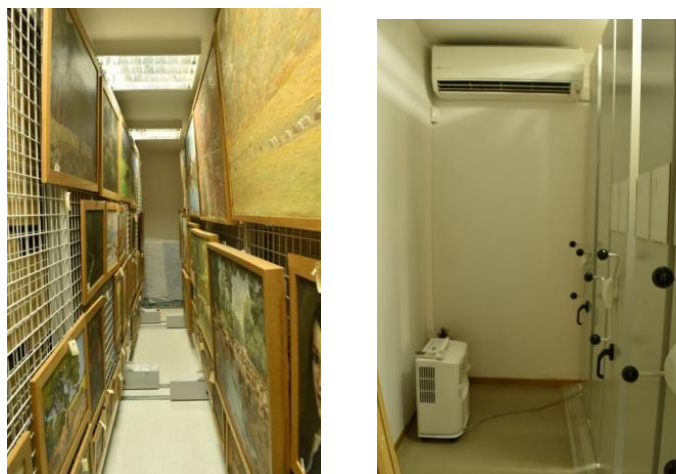
Εικόνα 58: Χώρος αποθήκευσης των συντηρημένων έργων του Γιολλάση με συστήματα ραφιών τύπου Compact με χειροκίνητο σύστημα μετακίνησης. Οι συνθήκες θερμοκρασίας και υγρασίας ρυθμίζονται με αφυγραντή και air condition τα οποία λειτουργούν στο χώρο

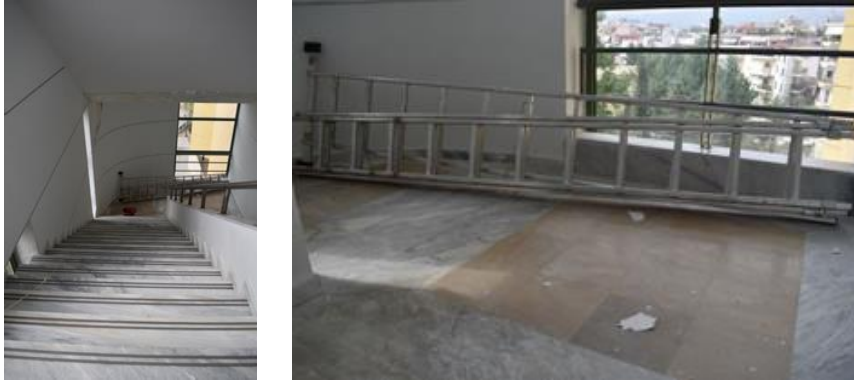
Φυσικά και οι κοινόχρηστοι χώροι της Πινακοθήκης δεν παρουσιάζουν πολύ ελκυστική εικόνα, ειδικά στο χώρο του υπογείου και στην κλίμακα από τον δεύτερο

όροφο και πάνω. Υπάρχουν τα σημάδια της διαρροής του νερού σε αρκετά σημεία στην οροφή και της σκάλας που οδηγεί από τον δεύτερο στον τέταρτο αλλά και της αίθουσας εκδηλώσεων.

Εικόνα 60: Το κλιμακοστάσιο μεταξύ δεύτερου και τέταρτου
Πηγή: Αρχείο Γεροδημητρίου Μαρίας – Καλαντζοπούλου Άννας
