Πρόγραμμα Μεταπτυχιακών Σπουδών
«Αρχιτεκτονική και Δομοστατική Αποκατάσταση Ιστορικών
Κτιρίων και Συνόλων» (Α.ΔΟ.ΑΠ.)

Μεταπτυχιακός Φοιτητής: Κωνσταντίνος Σούλτος

Ζάκυνθος 2024

Ο Ναός της Υπαπαντής στο Μαχαιράδο Ζακύνθου. Μελέτη συντήρησης, αποκατάστασης και ανάδειξης.

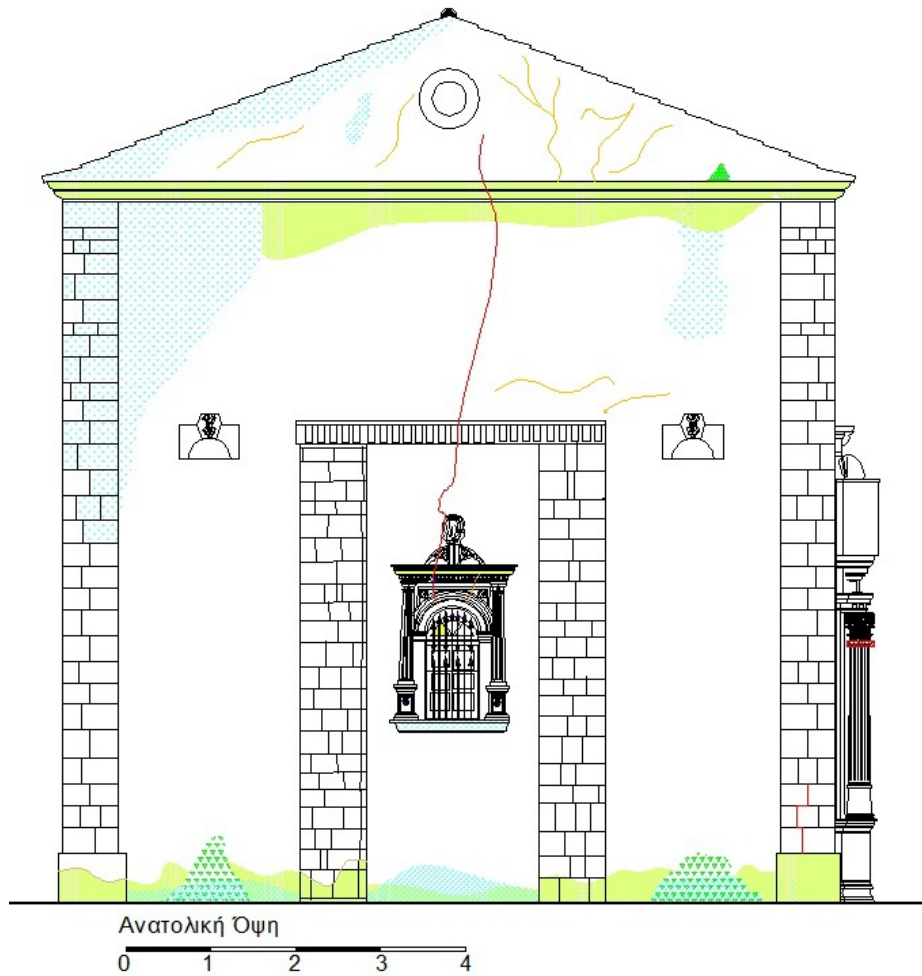
Σχέδιο 10. Εξωτερική Ανατολική όψη φθορών. Κ. Σούλτος

Η ανατολική πλευρά του ναού (Σχ.10) παρουσιάζει ρωγμή \geq των 2χιλ. (Εικ.38), τριχοειδείς ρηγματώσεις στο αέτωμα, απώλειες υλικού στα διακοσμητικά στοιχεία του παραθύρου, υγρασία (στο αέτωμα της στέγης, στην επάνω αριστερή γωνία του ναού και στο κάτω τμήμα του ναού που έρχεται σε επαφή με το έδαφος), βιολογικές επικαθίσεις και φυτικούς οργανισμούς.

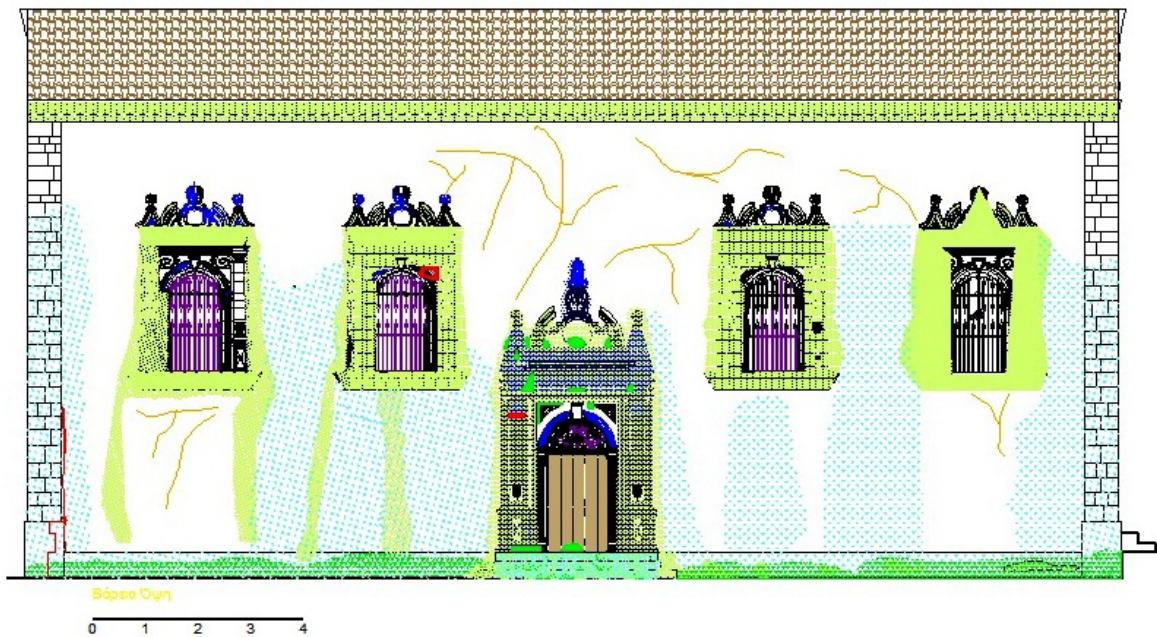
Σχέδιο 11. Εξωτερική Βόρεια όψη φθορών. Κ. Σούλτος

Η **βόρεια πλευρά** (Σχ.11) παρουσιάζει κατακόρυφη ρωγμή \geq των 2χλ. (Εικ.108), τριχοειδείς ρηγματώσεις πάνω από την είσοδο και στο κάτω μέρος των παραθύρων, μετατόπιση λίθων στα υπέρθυρα των παραθύρων και στον αριστερό κίονα της εισόδου (Εικ.109), απώλεια υλικού στο γλυπτό διάκοσμο, υγρασία σε όλη την όψη του ναού (ιδιαίτερα έντονη είναι στις παραστάδες, περιμετρικά της εισόδου, ενδιάμεσα των παραθύρων και στο κάτω μέρος αυτών), βιολογικές επικαθίσεις και φυτικούς οργανισμούς (Εικ.110).

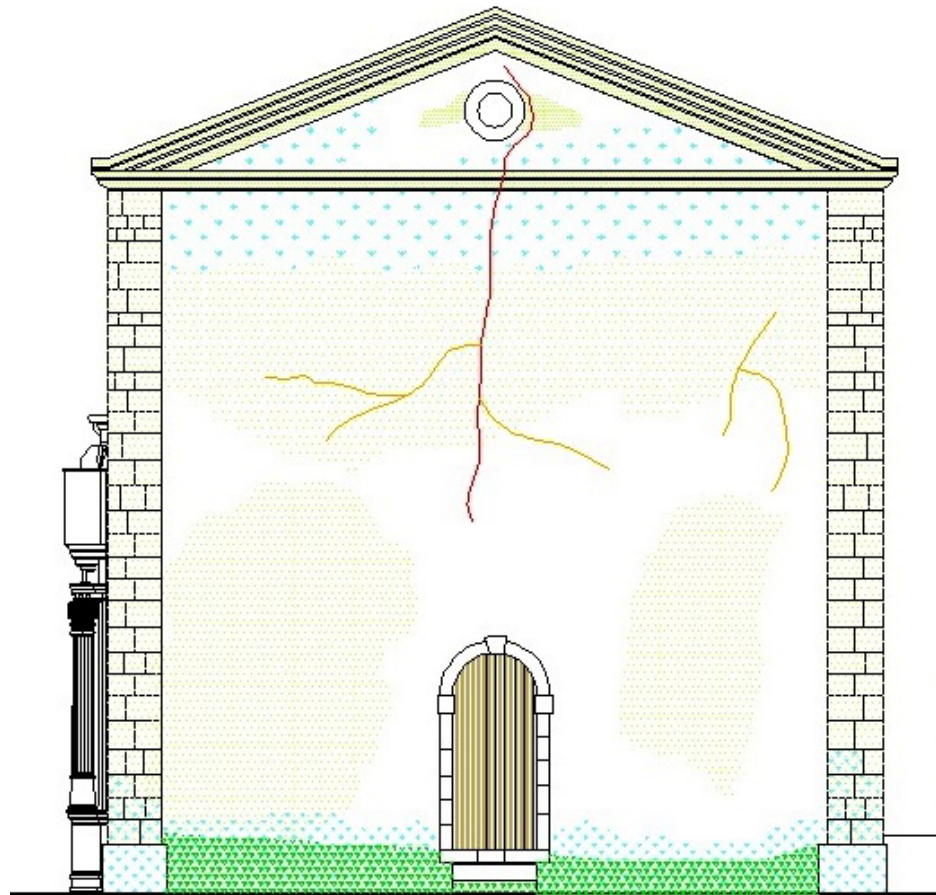
Σχέδιο 12. Εξωτερική Δυτική όψη φθορών. Κ. Σούλτος

Η **δυτική πλευρά** (Σχ.12) παρουσιάζει κατακόρυφη ρωγμή ≥ 2 χιλ. (Εικ.111), τριχοειδείς ρηγματώσεις, υγρασία, βιολογικές επικαθίσεις και φυτικούς οργανισμούς.

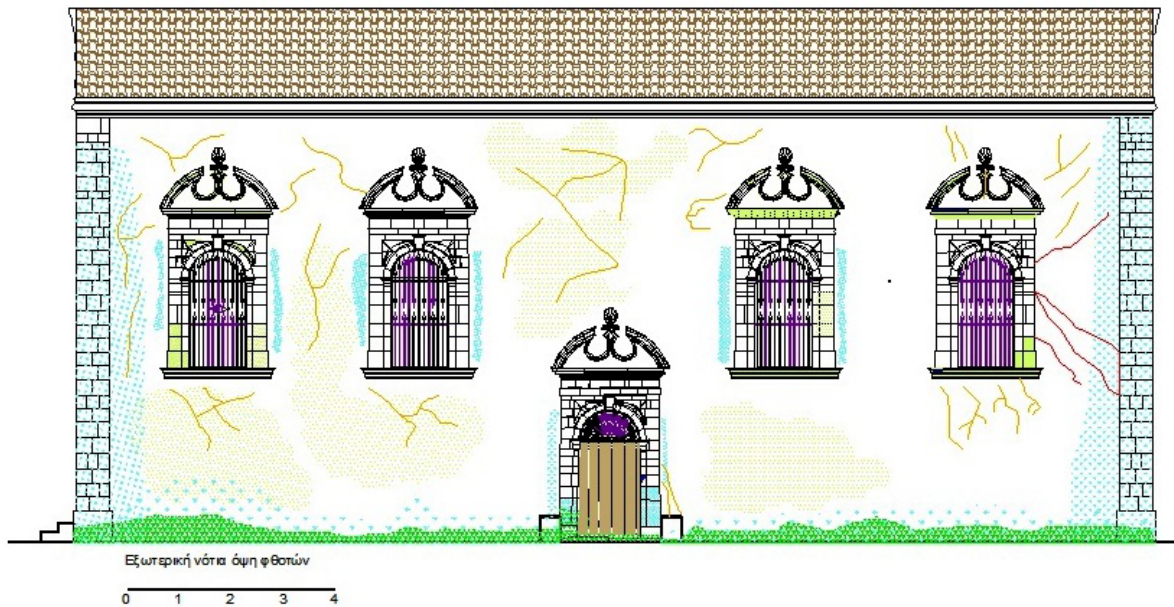
Σχέδιο 13. Εξωτερική Νότια όψη φθορών. Κ. Σούλτος

Η νότια πλευρά (Σχ.13) παρουσιάζει ρωγμές $\geq 2\text{χλ.}$ στην αριστερή πλευρά του ναού (Εικ.112), τριχοειδείς ρηγματώσεις περιμετρικά των παραθύρων και στο επάνω τμήμα της θύρα, απώλειες υλικού στο γλυπτό διάκοσμο, υγρασία (στις δυο παραστάδες, δεξιά και αριστερά των παράθυρων, στην θύρα και στο κάτω μέρος του ναού που έρχεται σε επαφή με το έδαφος), βιολογικές επικαθίσεις και φυτικούς οργανισμούς.

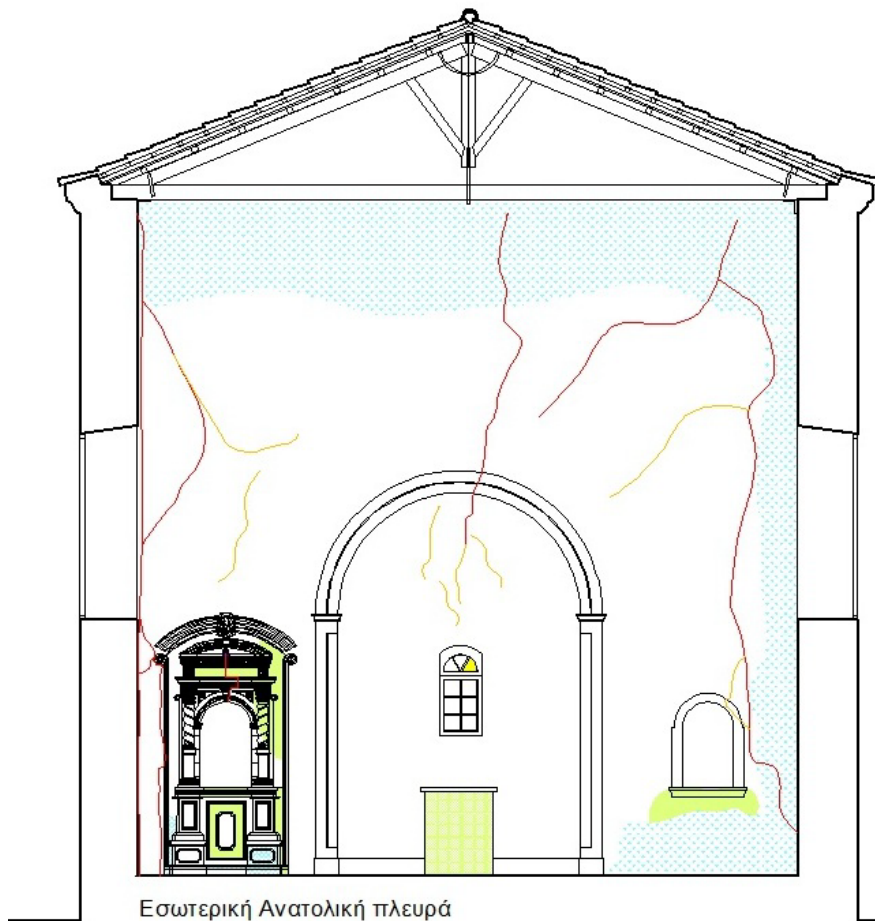
Σχέδιο 14. Εσωτερική Ανατολική όψη φθορών. Κ. Σούλτος

Η **ανατολική πλευρά** του ναού (Σχ.14) παρουσιάζει κατακόρυφες ρωγμές \geq των 2χιλ. (Εικ.113,114), τριχοειδείς ρηγματώσεις, απώλειες υλικού στο γλυπτό διάκοσμο της πρόθεσης, υγρασία (στο επάνω τμήμα της κόγχης του Ιερού, στην πλευρά του διακονικού και στο κάτω μέρος της πρόθεσης) και βιολογικές επικαθίσεις.

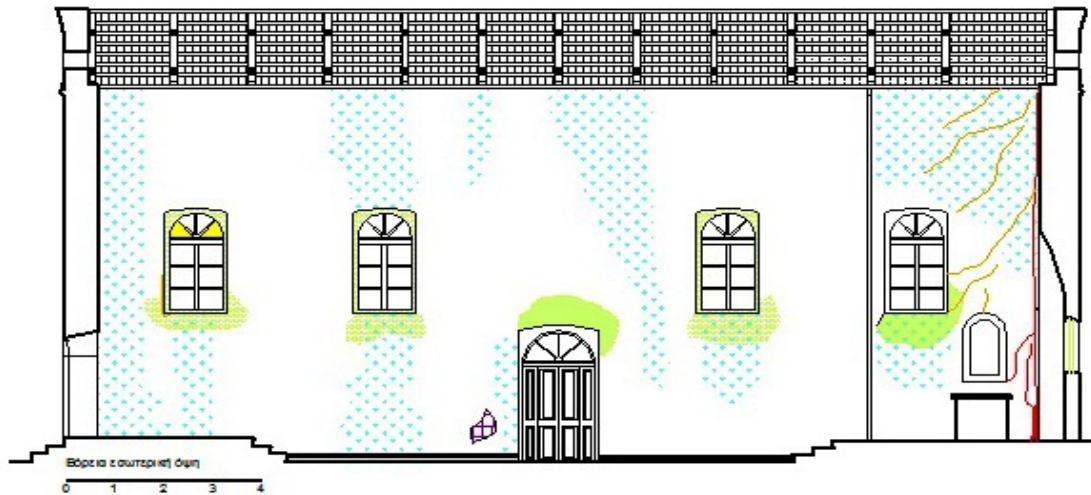
Σχέδιο 15 Εσωτερική Βόρεια όψη φθορών. Κ. Σούλτος

Η **βόρεια πλευρά** (Σχ.15) παρουσιάζει κατακόρυφη ρωγμή $\geq 2\text{χλ.}$ με ταυτόχρονη μικρή αποσύνθεση της λιθοδομής (Εικ.115), τριχοειδείς ρηγματώσεις, υγρασία και βιολογικές επικαθίσεις (Εικ.116).

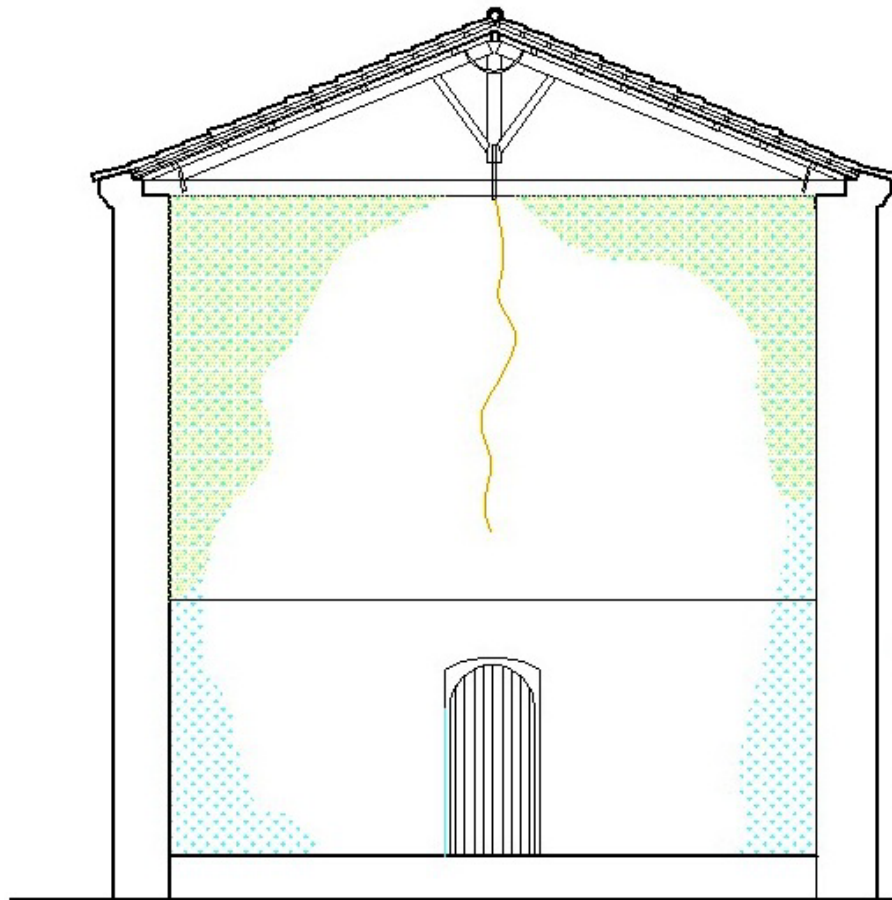
Σχέδιο 16. Εσωτερική Δυτική όψη φθορών. Κ. Σούλτος

Η **δυτική πλευρά** (Σχ.16) παρουσιάζει τριχοειδής κατακόρυφη ρωγμή (στο ίδιο σημείο με την εξωτερική ρωγμή), υγρασία και βιολογικές επικαθήσεις.

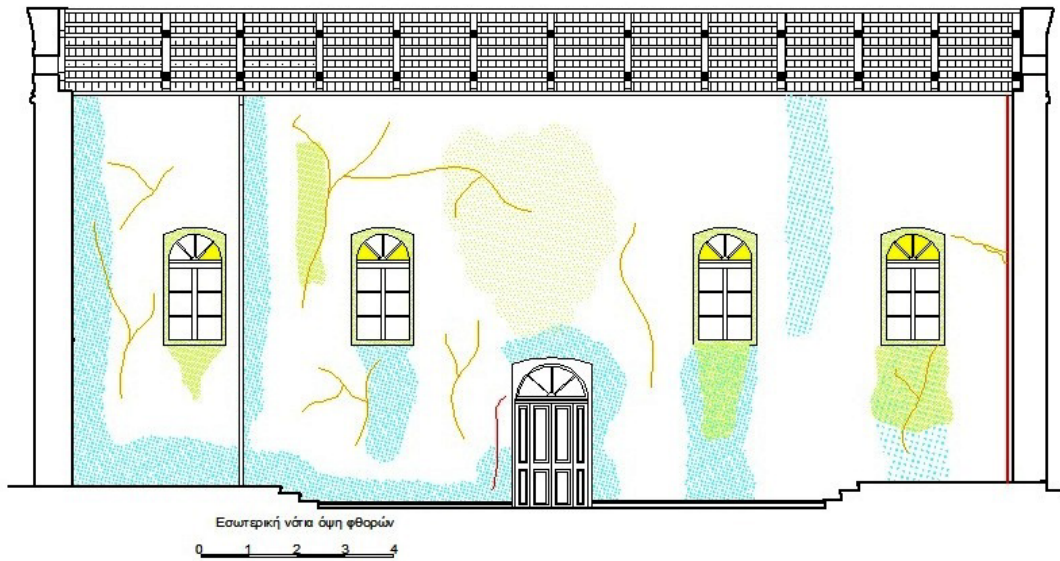
Σχέδιο 17. Εσωτερική Νότια όψη φθορών. Κ. Σούλτος

Η νότια πλευρά (Σχ.17) παρουσιάζει κατακόρυφη ρωγμή $\geq 2\text{χιλ.}$, τριχοειδείς ρηγματώσεις, υγρασία και βιολογικές επικαθίσεις.

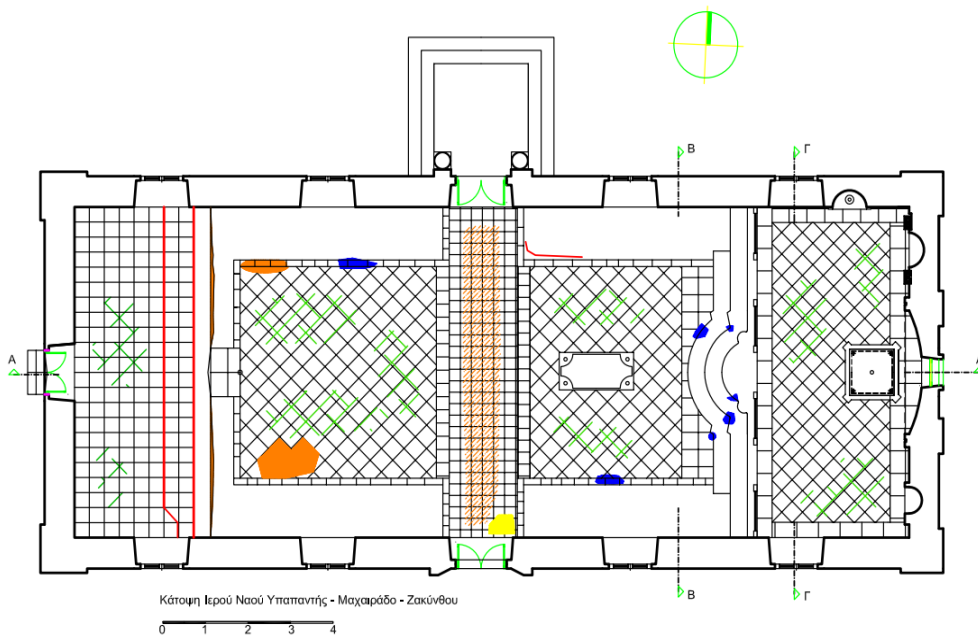
Σχέδιο 18. Φθορές δαπέδου. Κ. Σούλτος

Το δάπεδο του ναού (Σχ.18) παρουσιάζει ρωγμές (στο γυναικωνίτη και στον κυρίως ναό) (Εικ.118), απώλειες υλικού (στα σκαλιά του γυναικωνίτη και του ιερού) (Εικ.119), ραγισμένες κεραμικές πλάκες (Εικ.120), φουσκώματα, καθιζήσεις (Εικ.121) και κακή επανατοποθέτηση πλακών (Εικ.122). Γενικά, αυτή η κατάσταση του δαπέδου του ναού της Υπαπαντής μπορεί να οφείλετε στο γεγονός ότι παλαιότερα η ταφή των νεκρών γίνονταν μέσα στην εκκλησία.

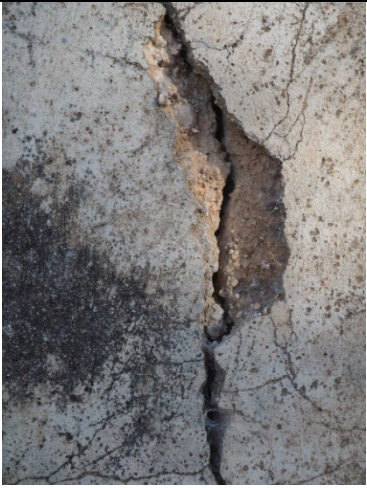
Επιχρισμένη Πέτρα	Μεγαλύτερες ρωγμές / Σεισμοί, περιβαλλοντικές συνθήκες (φώς, μεταβολές θερμοκρασίας/υγρασίας, βροχή).	Καθαρισμός και αποκατάσταση ρωγμών.

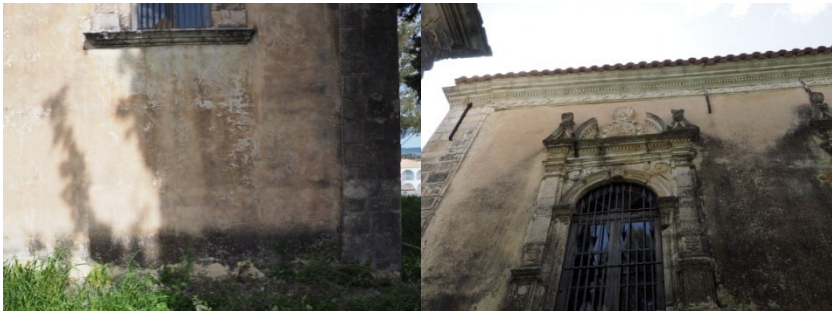
Επιχρισμένη Πέτρα	Βιολογικές επικαθίσεις, μούχλα, λεκέδες υγρασίας, χρωματικές αλλοιώσεις, αποχρωματισμοί / Περιβαλλοντικές συνθήκες (φώς, μεταβολές θερμοκρασίας/υγρασίας, βροχή).	Καθαρισμός και αποκατάσταση.

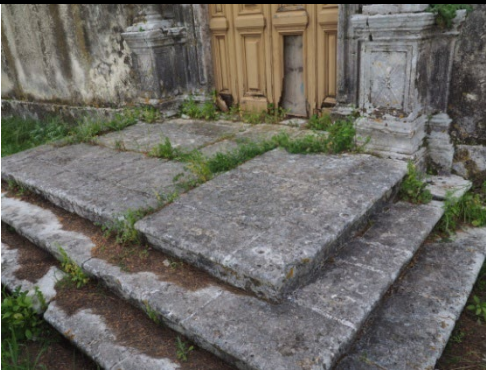
<p>Σκαλιά (Φέρων Οργανισμός)</p>	<p>Πέτρα</p>	<p>Σπασμένα σκαλιά, ρωγμές, απώλεια υλικού, βιολογικές επικαθίσεις, βλάστηση / Ρίζες φυτών, περιβαλλοντικές συνθήκες (φώς, μεταβολές θερμοκρασίας/υγρασίας, βροχή).</p>	<p>Καθαρισμός από τα φυτά, συντήρηση και αποκατάσταση.</p>

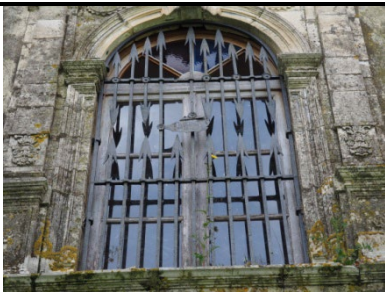
<p>Κιγκλιδώματα</p>	<p>Μεταλλικά στοιχεία</p>	<p>Επικαθίσεις, διάβρωση, οξείδωση, απώλεια υλικού / Περιβαλλοντικές συνθήκες (φώς, μεταβολές θερμοκρασίας/υγρασίας, βροχή).</p>	<p>Συντήρηση και αποκατάσταση μεταλλικών στοιχείων.</p>

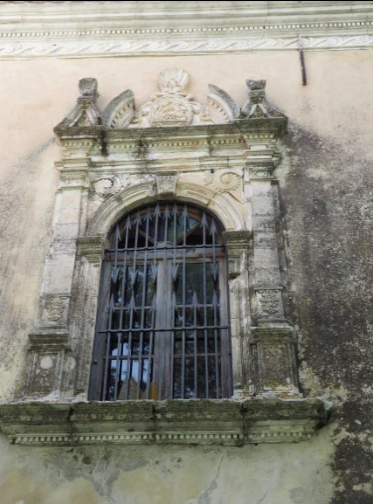
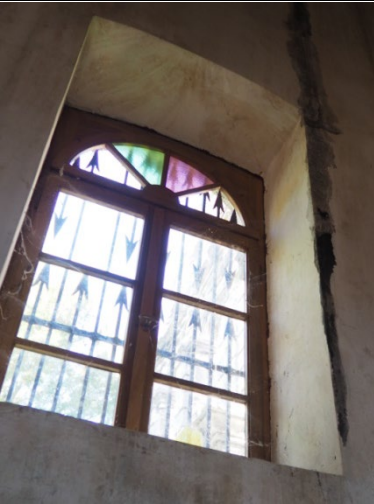
<p>Υαλοπίνακες</p>	<p>Χρωματισμένο γυαλί</p>	<p>Απώλεια υλικού, σπάσιμο / Ελλιπής συντήρηση, περιβαλλοντικές συνθήκες (φώς, μεταβολές θερμοκρασίας/υγρασίας, βροχή).</p>	<p>Καθαρισμός, αποκατάσταση και αντικατάσταση τμημάτων.</p>

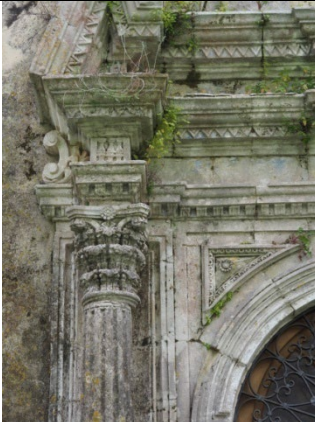
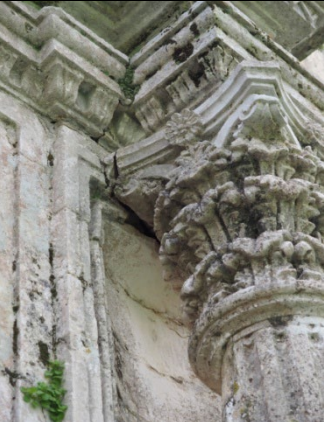
<p>Λιθανάγλυφα</p>	<p>Πέτρα</p>	<p>Ρωγμές, μετακίνηση και απώλεια υλικού, μούχλα, βιολογικές επικαθίσεις, βλάστηση / Σεισμοί, ρίζες φυτών, περιβαλλοντικές συνθήκες (φώς, μεταβολές θερμοκρασίας/υγρασίας, βροχή).</p>	<p>Καθαρισμός από τα φυτά, συντήρηση, συμπλήρωση και αποκατάσταση.</p>

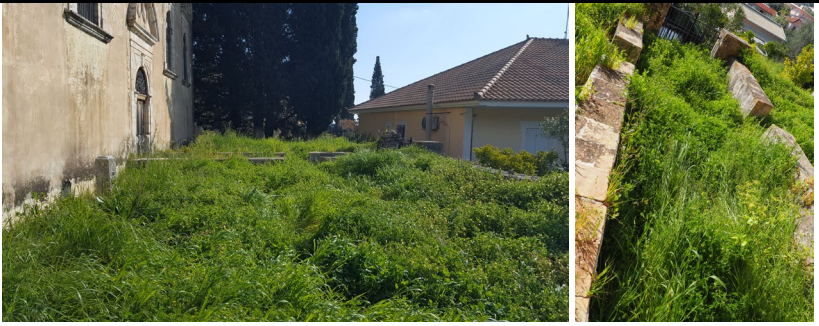
Περιβάλλον χώρος		<p>Βλάστηση / Περιβαλλοντικές συνθήκες (φώς, μεταβολές θερμοκρασίας/υγρασίας, βροχή).</p>	<p>Καθαρισμός από φυτά και ξένα αντικείμενα.</p>

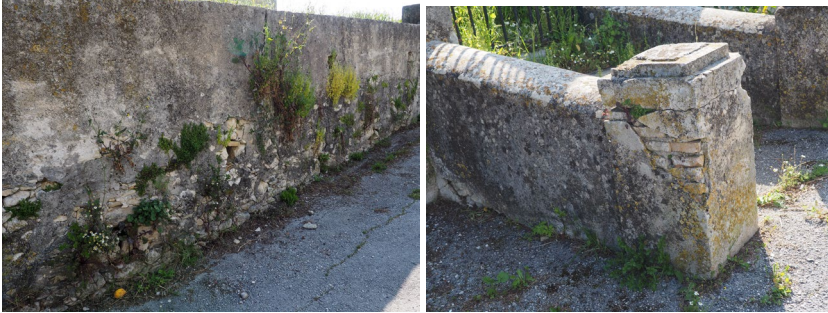
<p>Περίφραξη, σκαλοπάτια εισόδων/Πέτρα</p>	<p>Ρωγμές, αποδιοργάνωση τμημάτων, βιολογικές επικαθίσεις, βλάστηση / Ελλιπής συντήρηση, ρίζες φυτών, περιβαλλοντικές συνθήκες (φώς, μεταβολές θερμοκρασίας/υγρασίας, βροχή).</p>	<p>Έλεγχος, καθαρισμός, αποκατάσταση και ανακατασκευή όπου απαιτείται.</p>

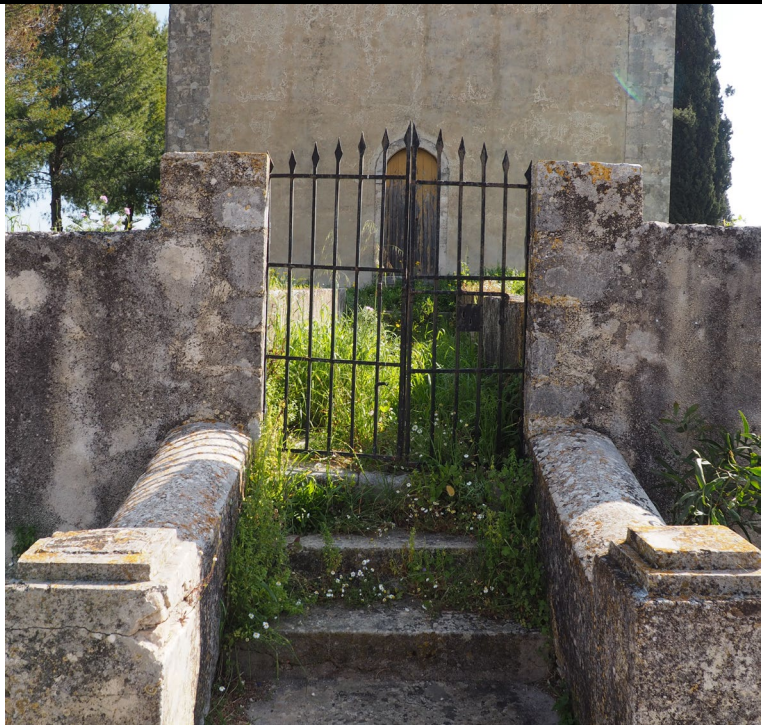
Μεταλλικά στοιχεία	Οξειδώσεις, διάβρωση / Ελλιπής συντήρηση, περιβαλλοντικές συνθήκες (φώς, μεταβολές θερμοκρασίας/υγρασίας, βροχή).	Καθαρισμός, αποκατάσταση και αντικατάσταση όπου απαιτείται.

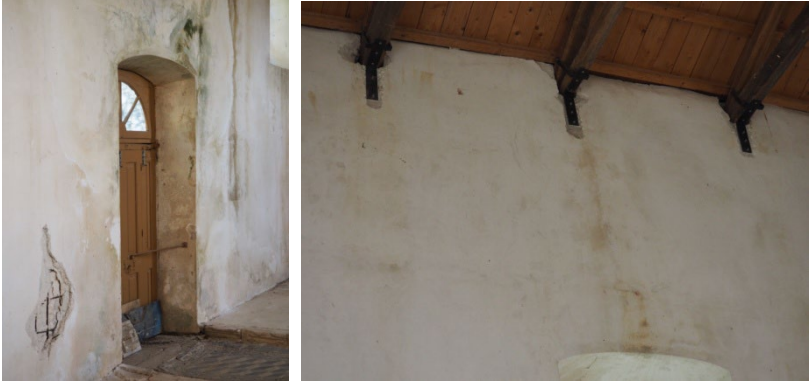
Επιχρίσματα	Λεκέδες υγρασίας, βιολογικές επικαθίσεις, απώλεια κονιάματος και αποκάλυψη σιδηροπλισμού / Υγρασία, σεισμοί, ελλιπής συντήρηση	Καθαρισμός και αποκατάσταση επιχρίσματος.

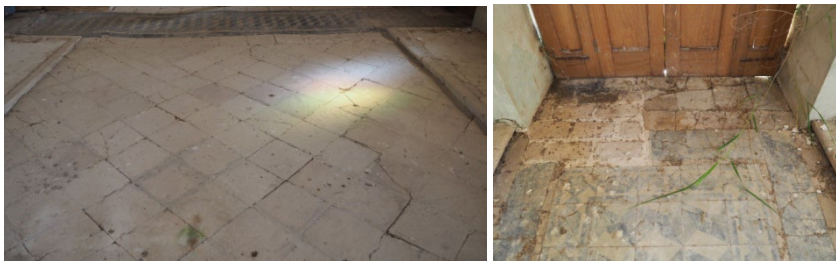
Δάπεδα (Φέρων Οργανισμός)	Υπόβαση	Καθίζηση δαπέδου / Σεισμοί, αυξομειώσεις, θερμοκρασίας/ υγρασίας, ελλιπής συντήρηση, τάφοι στο δάπεδο	Δοκιμαστική τομή και έλεγχος υλικού, καθαρισμός και αποκατάσταση υπόβασης.	 
	Κεραμικές πλάκες και εμφιαλωμένα πλακίδια	Σπασμένες πλάκες, ρωγμές, επικαθίσεις, απώλεια αρμών / Καθίζηση δαπέδου, σεισμοί, αυξομειώσεις, θερμοκρασίας/ υγρασίας, ελλιπής συντήρηση	Καθαρισμός, αποκατάσταση και αντικατάσταση πλακών όπου απαιτείται.

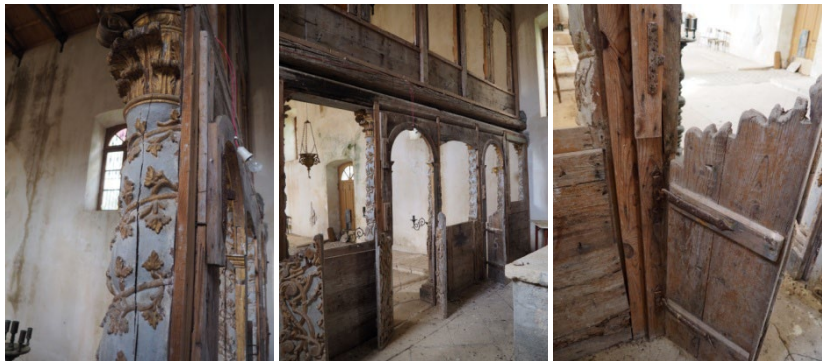
Τέμπλο	Ξύλινο	Χρωματικές αλλοιώσεις, ρωγμές, επικαθίσεις, απώλεια υλικού, οξειδώσεις μεταλλικών στοιχείων, απώλεια επιχρύσωσης / Ελλιπής συντήρηση,	Συντήρηση, αποκατάσταση και αντικατάσταση τμημάτων όπου απαιτείται.

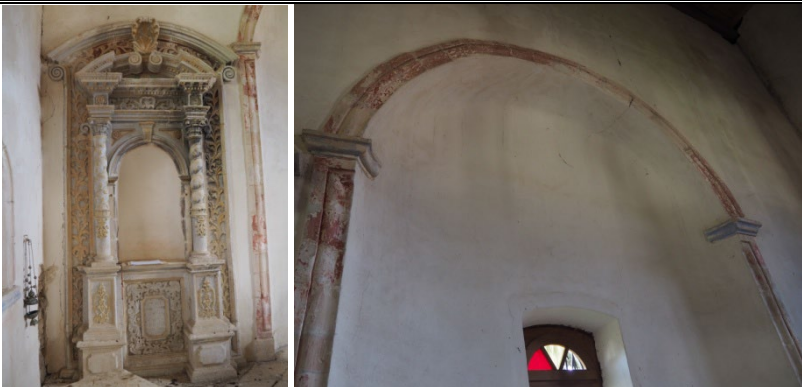
<p>Ίχνη Τοιχογραφίας στην πρόθεση</p>	<p>Άγνωστο</p>	<p>Σοβάτισμα / Ανθρώπινη παρέμβαση</p>	<p>Δοκιμαστική τομή και έλεγχος, συντήρηση και αποκατάσταση.</p>

- Καθαρισμός με ήπια μηχανικά και χημικά μέσα για την αντιμετώπιση των επικαθίσεων.
- Στερέωση χρωματικού στρώματος.
- Αφαίρεση σοβά, αποκάλυψη υποστρώματος (αν υπάρχει τοιχογραφία).
- Αν δεν υπάρχει τοιχογραφία εφαρμογή νέου επιχρίσματος.

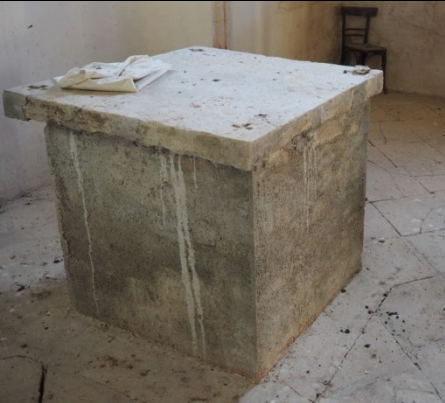
Αγία τράπεζα	Πέτρα	Επικαθίσεις / Ελλιπής συντήρηση, ανθρώπινη παρέμβαση	Καθαρισμός και αποκατάσταση.

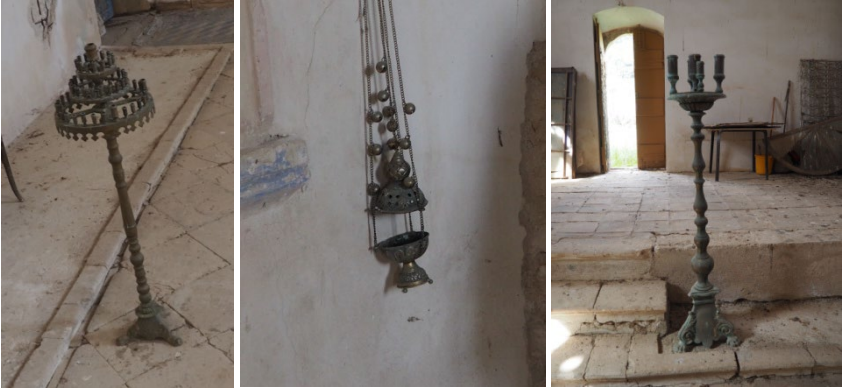
Εκκλησιαστικά είδη	Μεταλλικά	Επικαθίσεις, οξειδώσεις / Ελλιπής συντήρηση, υγρασία	Συντήρηση και αποκατάσταση.

- Καθαρισμός με ήπια μηχανικά και χημικά μέσα για την αντιμετώπιση των επικαθίσεων.
- Καθαρισμός σκουριάς, ξένων επικαθίσεων και χρωματικού στρώματος οξείδωσης.
- Προστασία επιφάνειας με βερνίκι.

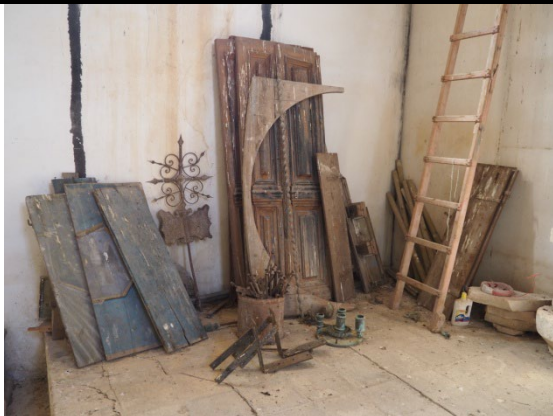
<p>Διάσπαρτα αντικείμενα</p>	<p>Διάφορα υλικά</p>		<p>Έλεγχος αντικειμένων και καθαρισμός χώρου.</p>

- Έλεγχος αντικειμένων και καθαρισμός χώρου.
- Καταγραφή αντικειμένων, έλεγχος κατάστασης διατήρησης και μεταφορά σε αποθήκη.

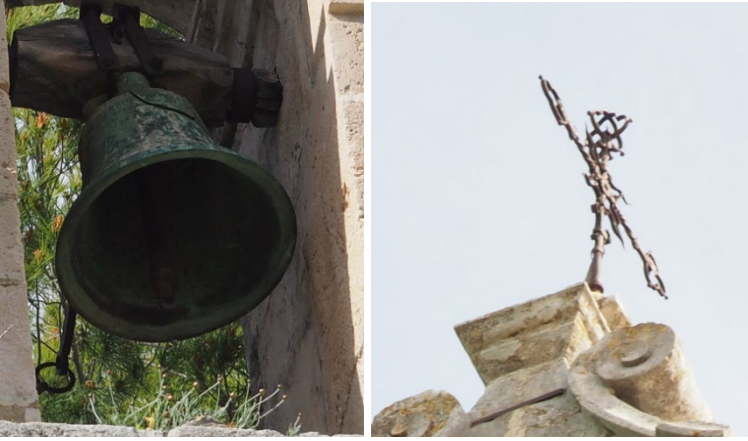
<p>Καμπάνες, Σταυρός, Ανεμοδείκτης</p>	<p>Μεταλλικά</p>	<p>Επικαθίσεις, οξειδώσεις, ρηγμάτωση / Ελλιπής συντήρηση, περιβαλλοντικές συνθήκες (φώς, μεταβολές θερμοκρασίας/υγρασίας , βροχή)</p>	<p>Συντήρηση και αποκατάσταση.</p>

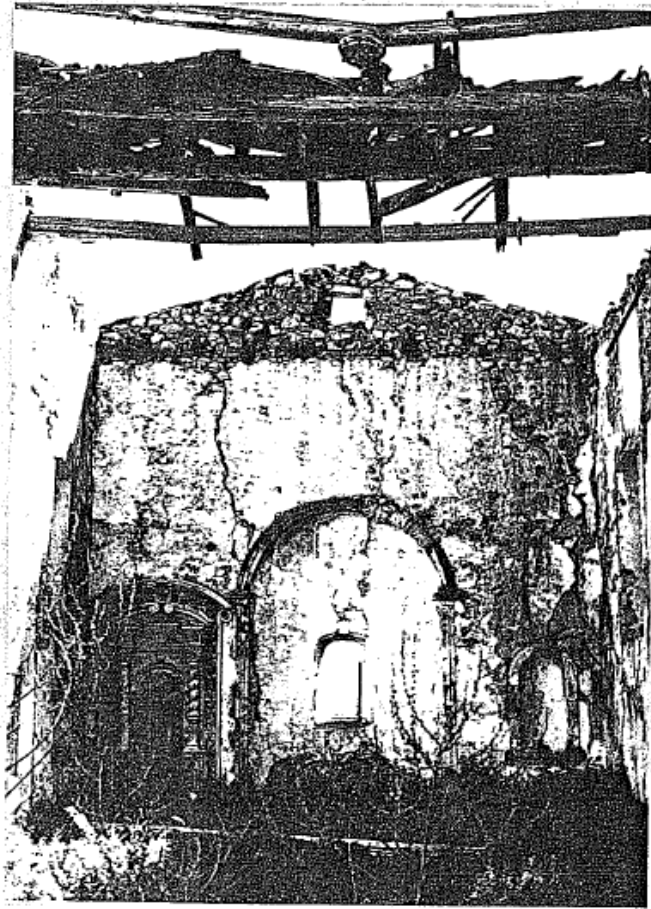
Ἀνατολική πλευρά ἐκ τοῦ εσωτερικοῦ.

Εικόνα 34. Αργολιθοδομή μετά τον σεισμό του 1953 (φωτ. *αρχείο ΕΦΑ Ζακύνθου*).

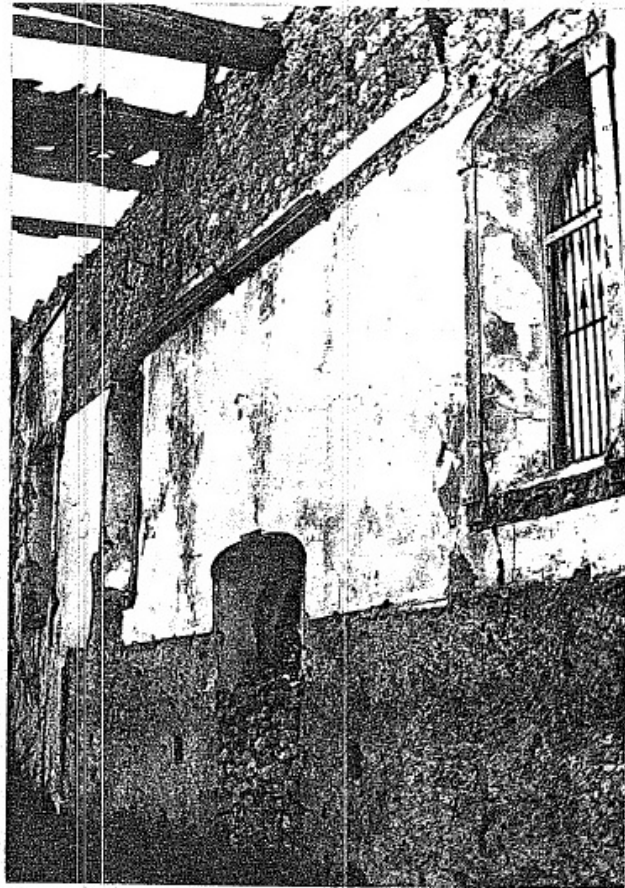
Νοτία πλευρά τοῦ ναοῦ ἐκ τοῦ ἐσω-
τερικοῦ.

Εικόνα 35. Αργολιθοδομή μετά τον σεισμό του 1953, Παραστάδες στα παράθυρα
(φωτ. αρχείο ΕΦΑ Ζακύνθου)

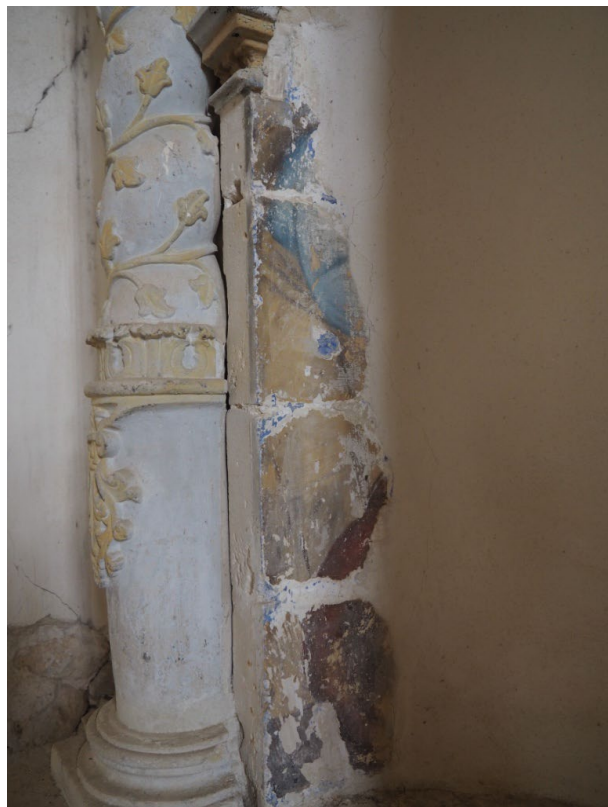
Εικόνα 59. Ίχνη τοιχογραφίας στη πρόθεση.

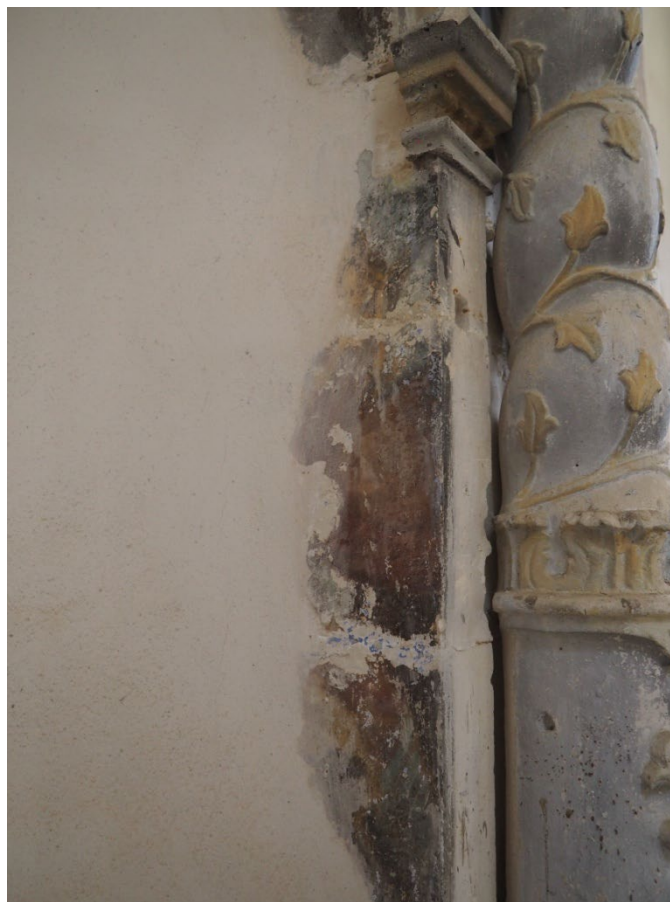
Εικόνα 60. Ίχνη τοιχογραφίας στη πρόθεση.

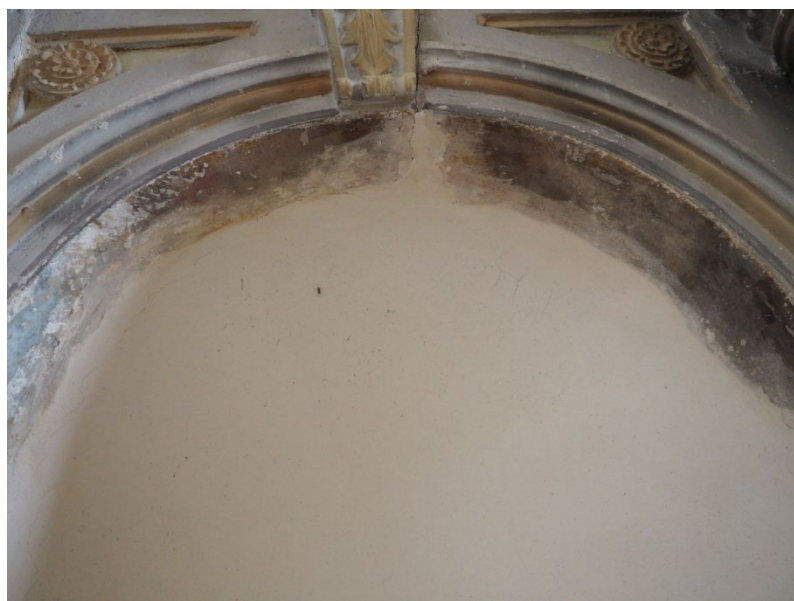
Εικόνα 61. Ίχνη τοιχογραφίας στη πρόθεση.

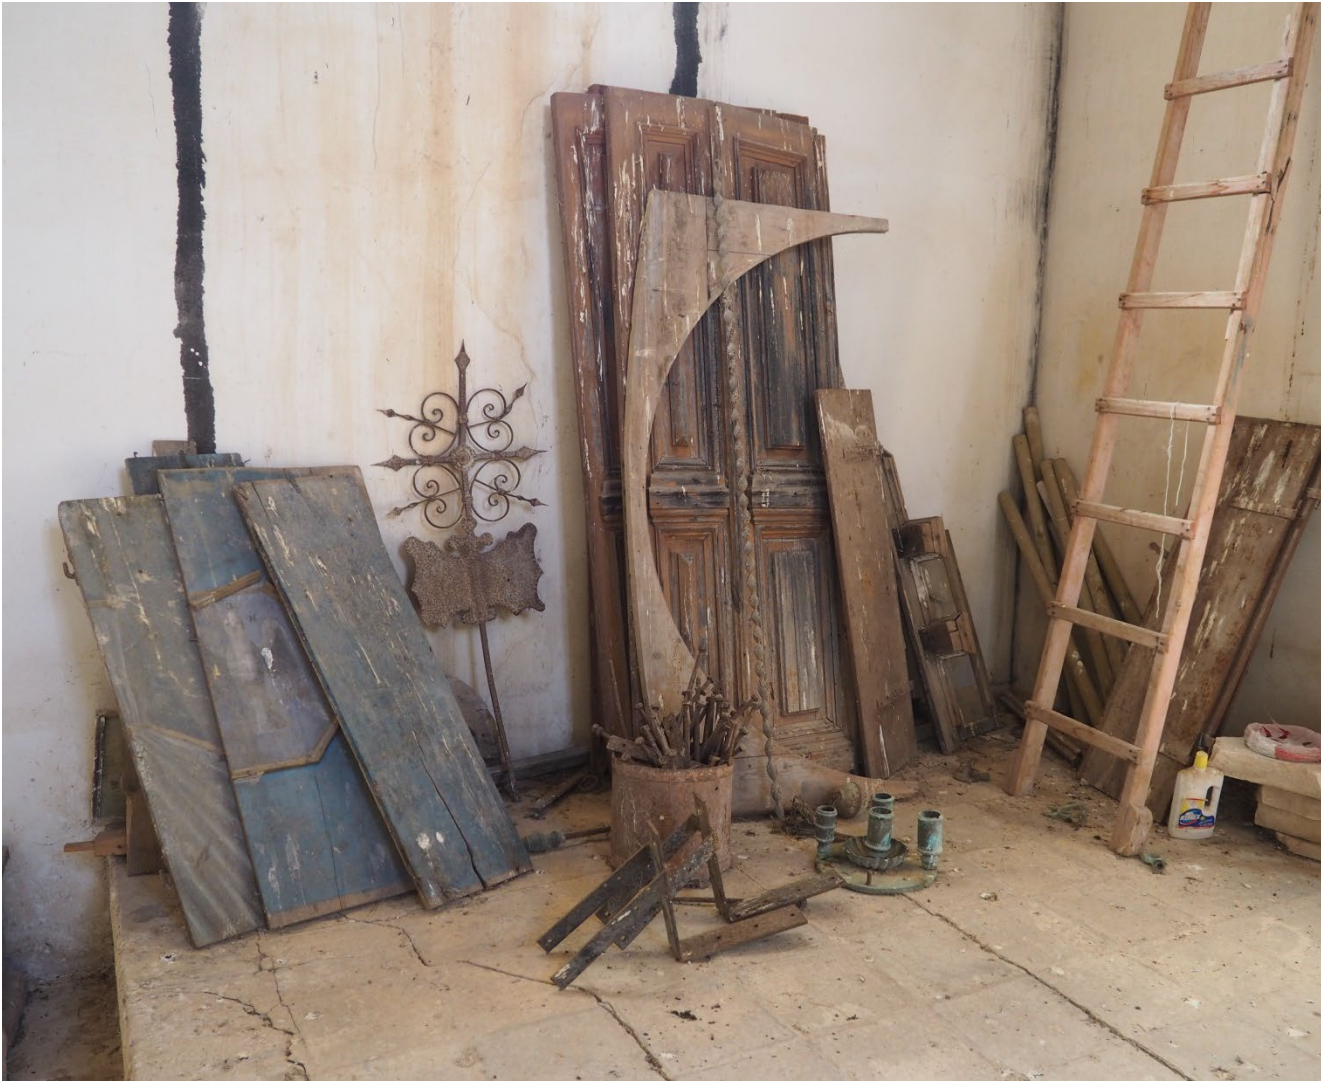
Εικόνα 65. Διάσπαρτα αντικείμενα στο γυναικωνίτη.

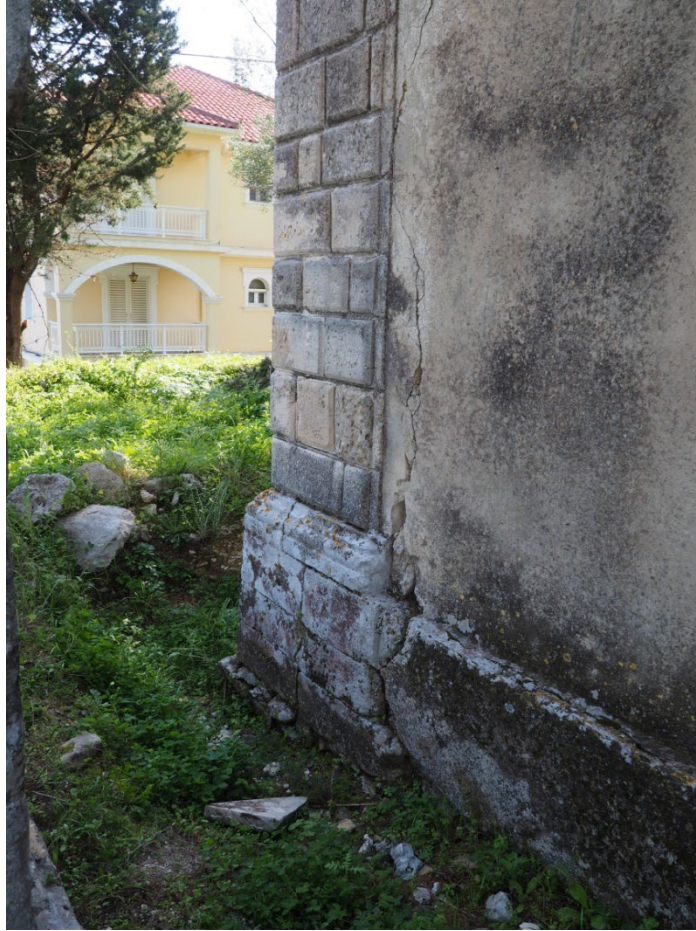
Εικόνα 106. Σκάμμα στη βορειοανατολική γωνιά του ναού.

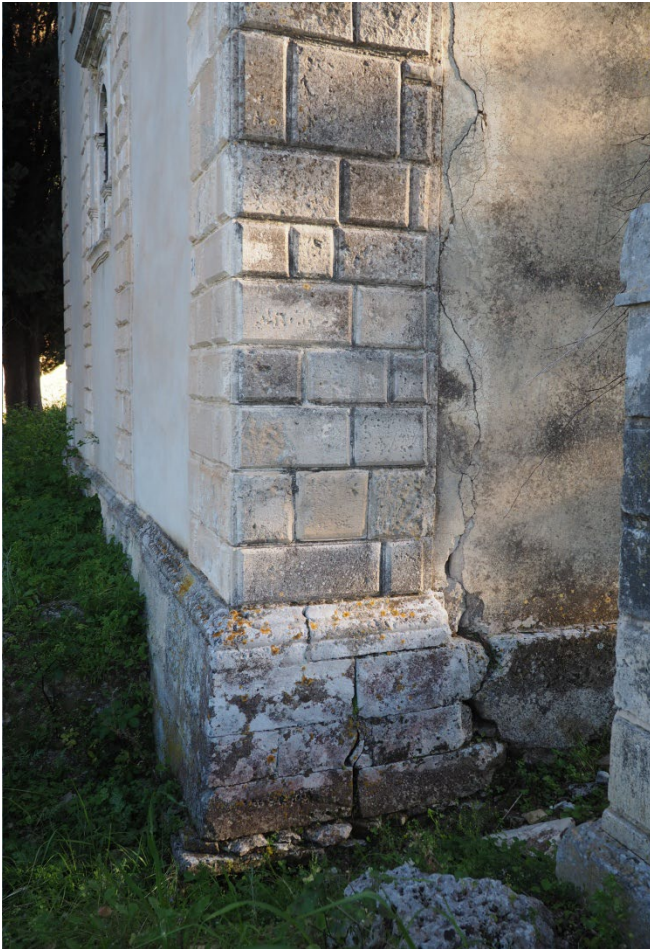
Εικόνα 107. Κατακόρυφη ρωγή και αποσύνθεση λιθοδομής στη βορειοανατολική πλευρά του ναού.

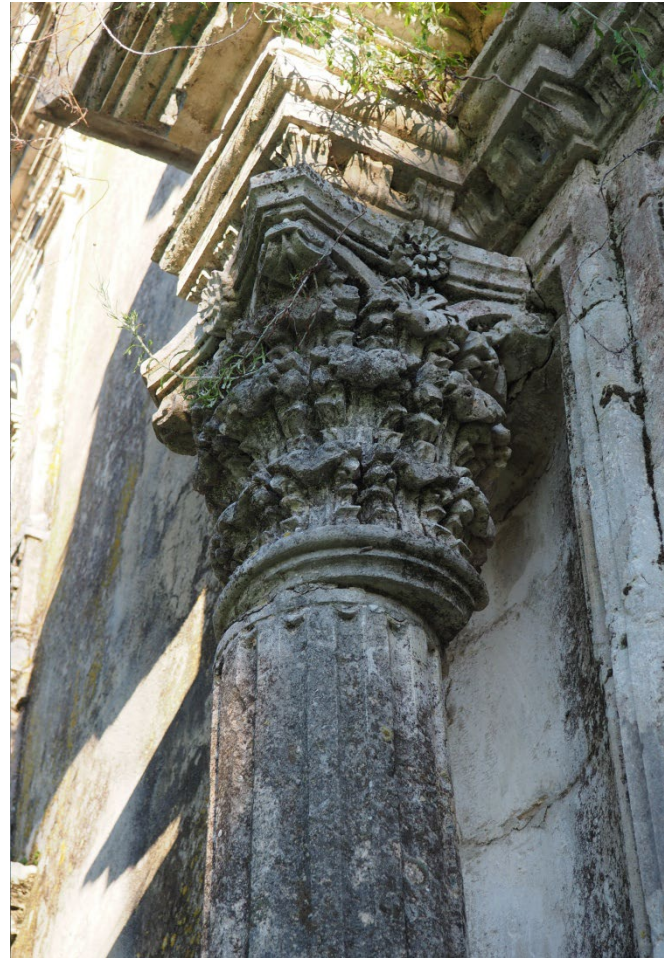
Εικόνα 108. Μετατόπιση λίθου στον αριστερό κίονα της κυρίας εισόδου.

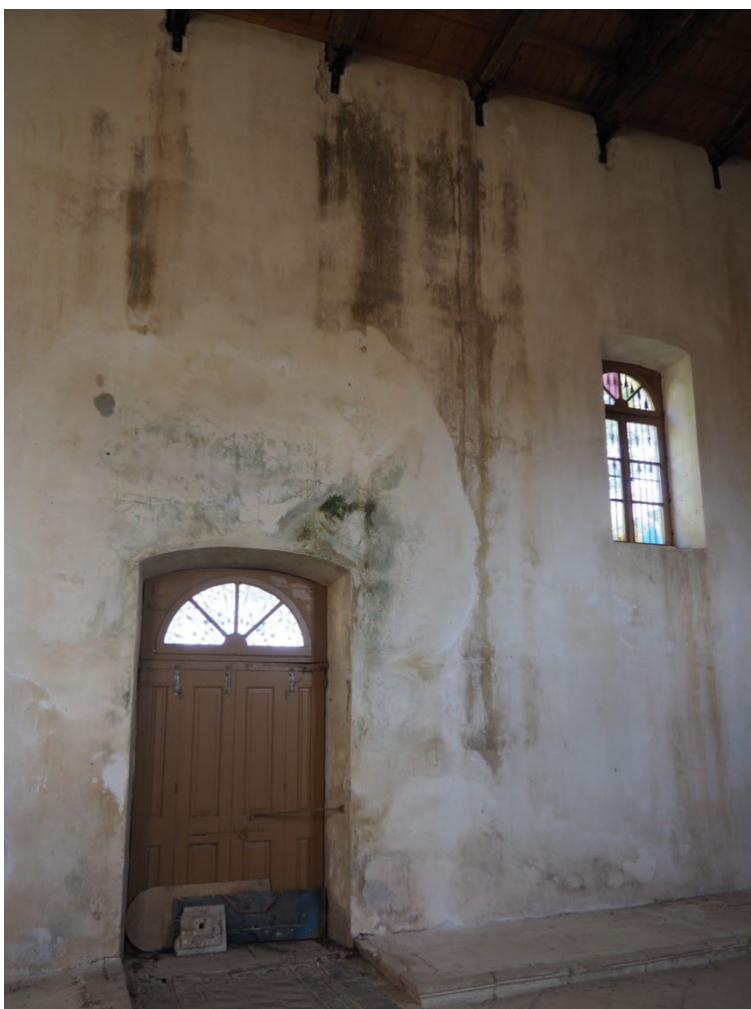
Εικόνα 115. Υγρασία και βιολογικές επικαθήσεις.

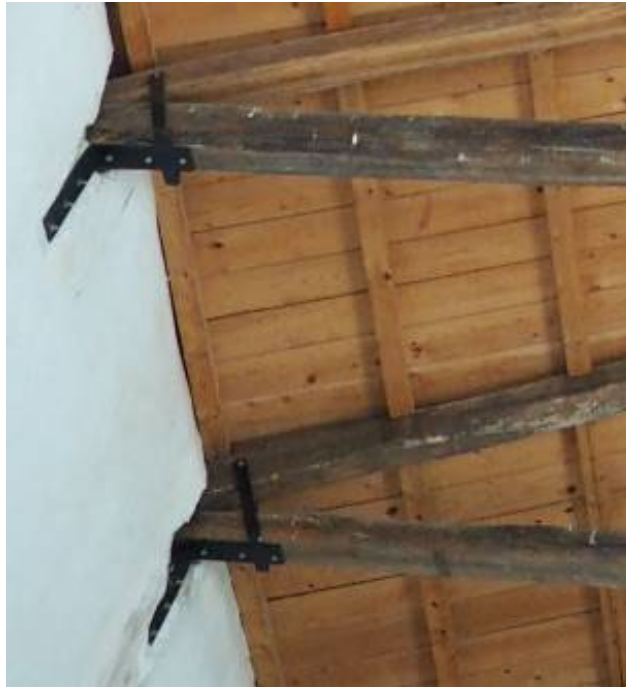
Εικόνα 116. Μεταλλικές αγκυρώσεις.

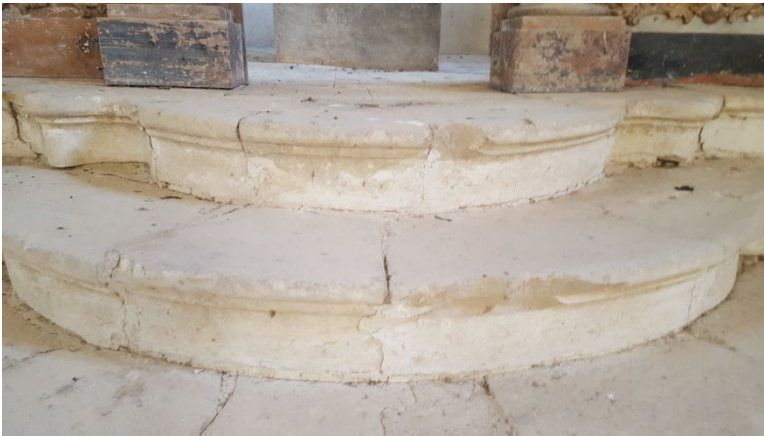
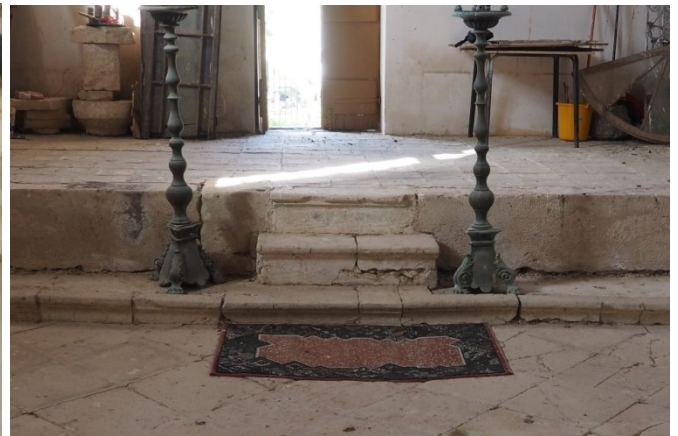
Εικόνα 118. Απώλειες υλικού στα σκαλοπάτια.

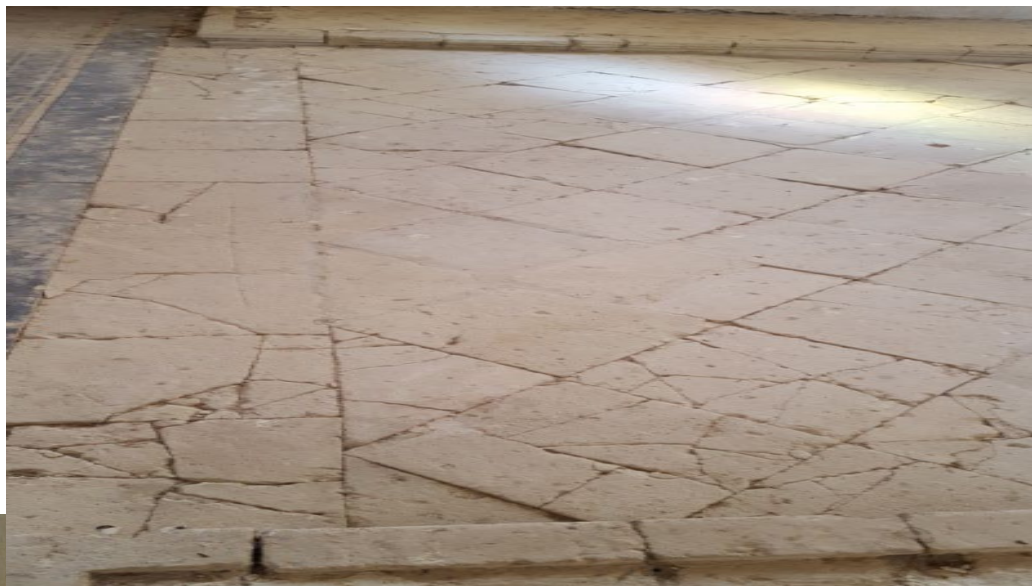
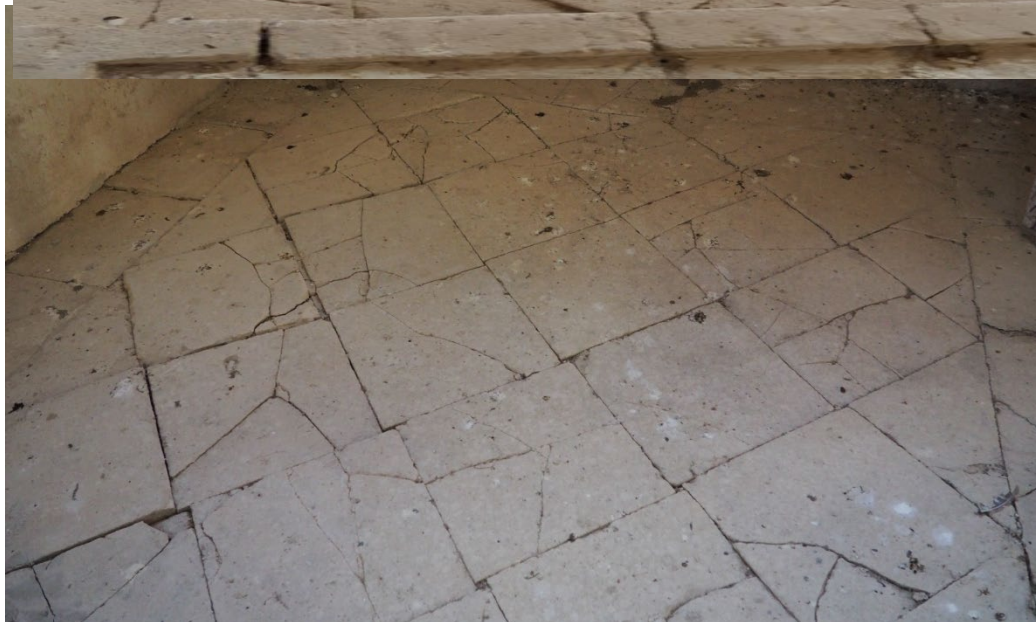
Εικόνα 119. Ραγισμένες πλάκες.

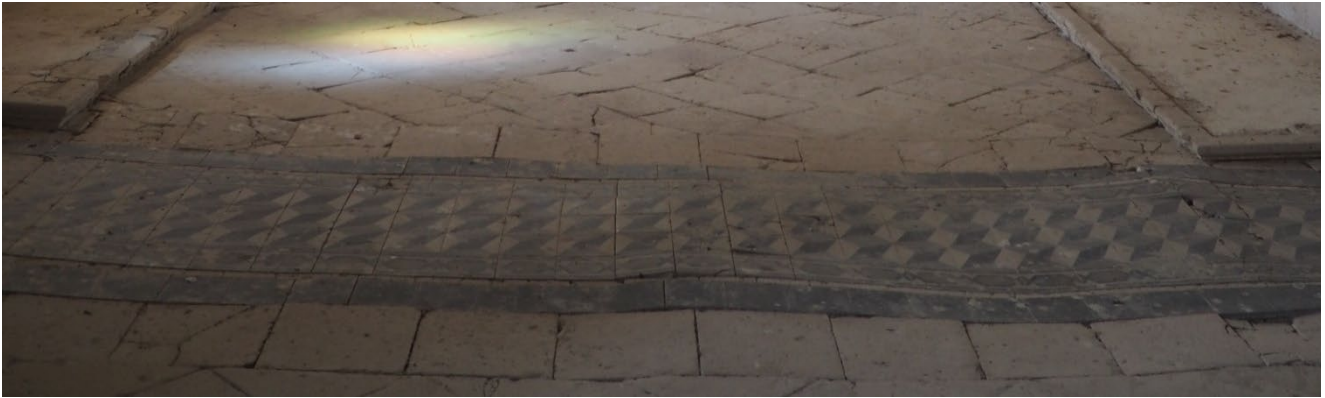
Εικόνα 120. Καθιζήσεις και φουσκώματα.
