Πρόγραμμα Μεταπτυχιακών Σπουδών
«Αρχιτεκτονική και Δομοστατική Αποκατάσταση Ιστορικών
Κτιρίων και Συνόλων» (Α.ΔΟ.ΑΠ.)

Μεταπτυχιακός Φοιτητής: Κωνσταντίνος Σούλτος

Ζάκυνθος 2024

Ο Ναός της Υπαπαντής στο Μαχαιράδο Ζακύνθου. Μελέτη συντήρησης, αποκατάστασης και ανάδειξης.

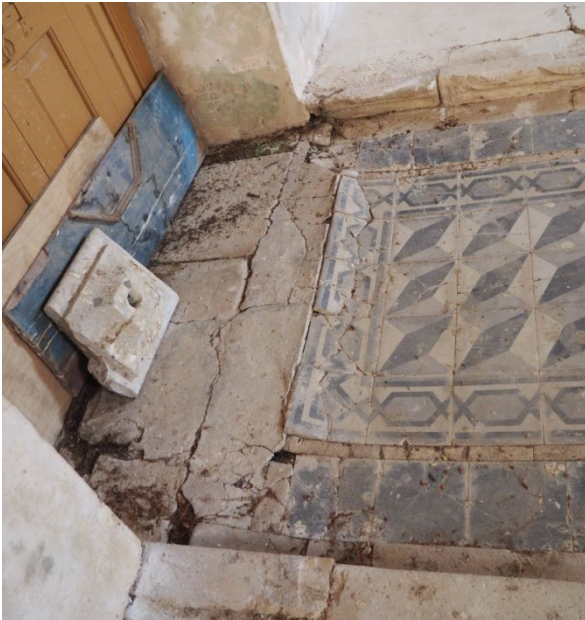
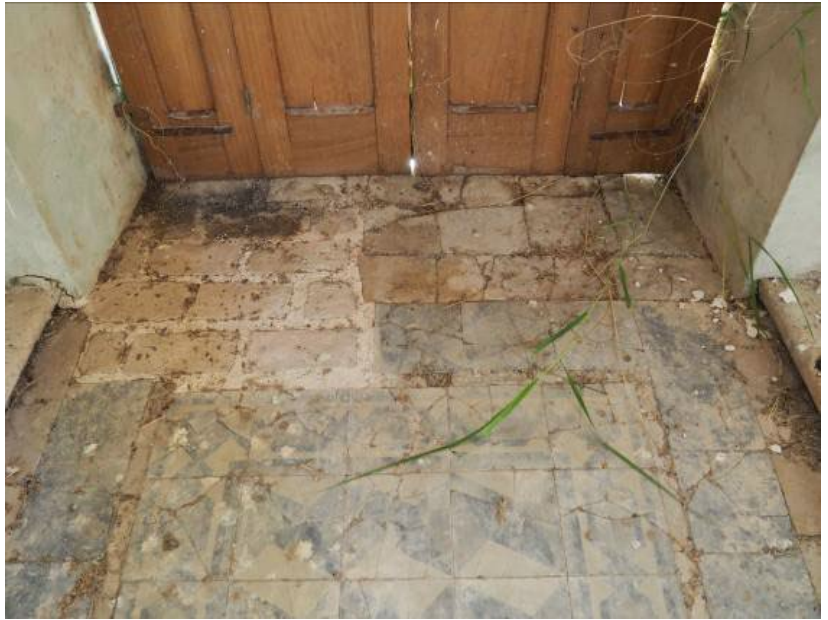
Εικόνα 121. Κακή επανατοποθέτηση πλακών.

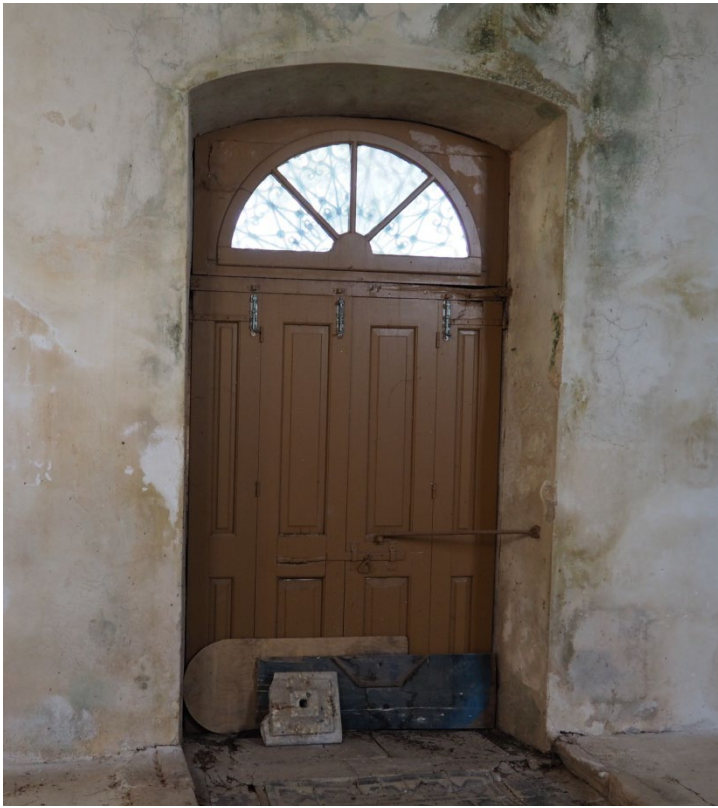
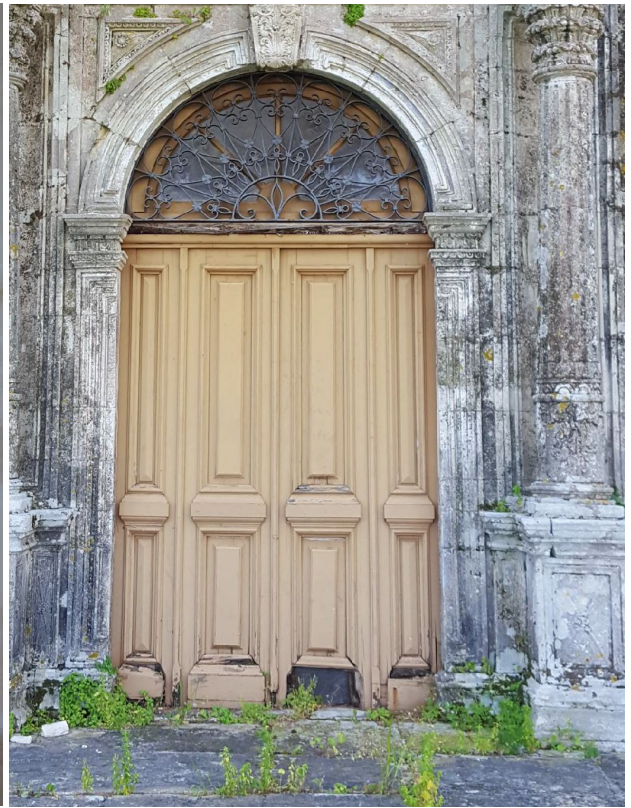
Εικόνα 122. Φθορές στις πόρτες.

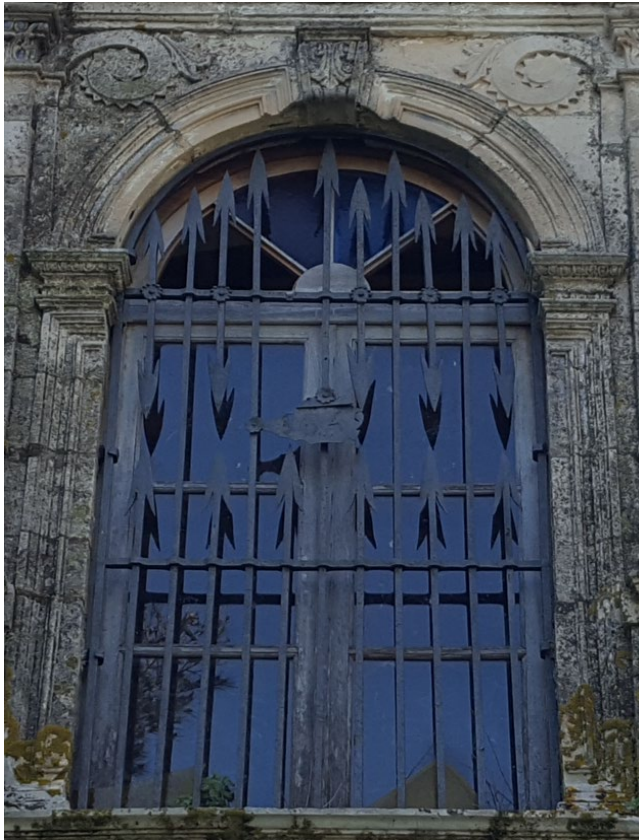
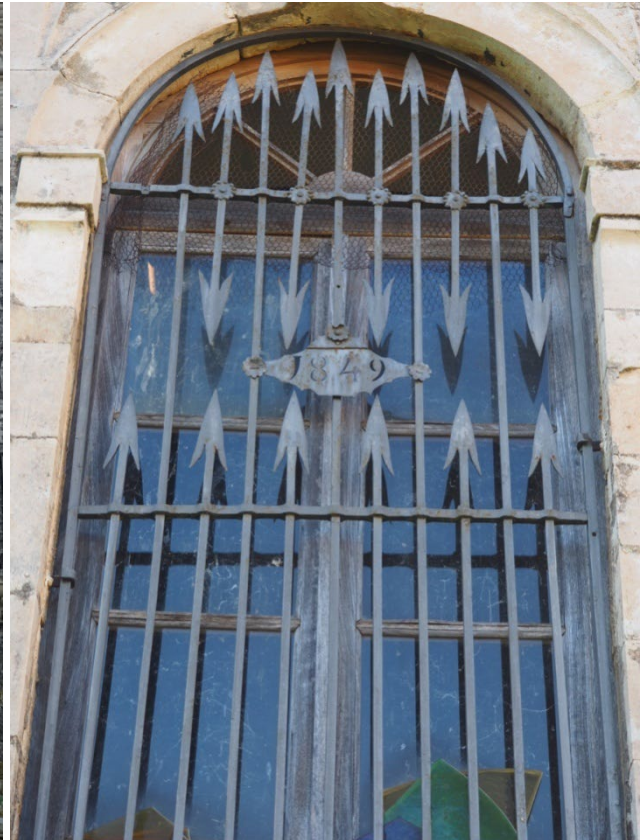
Εικόνα 123. Φθορές στα κιγκλιδώματα.

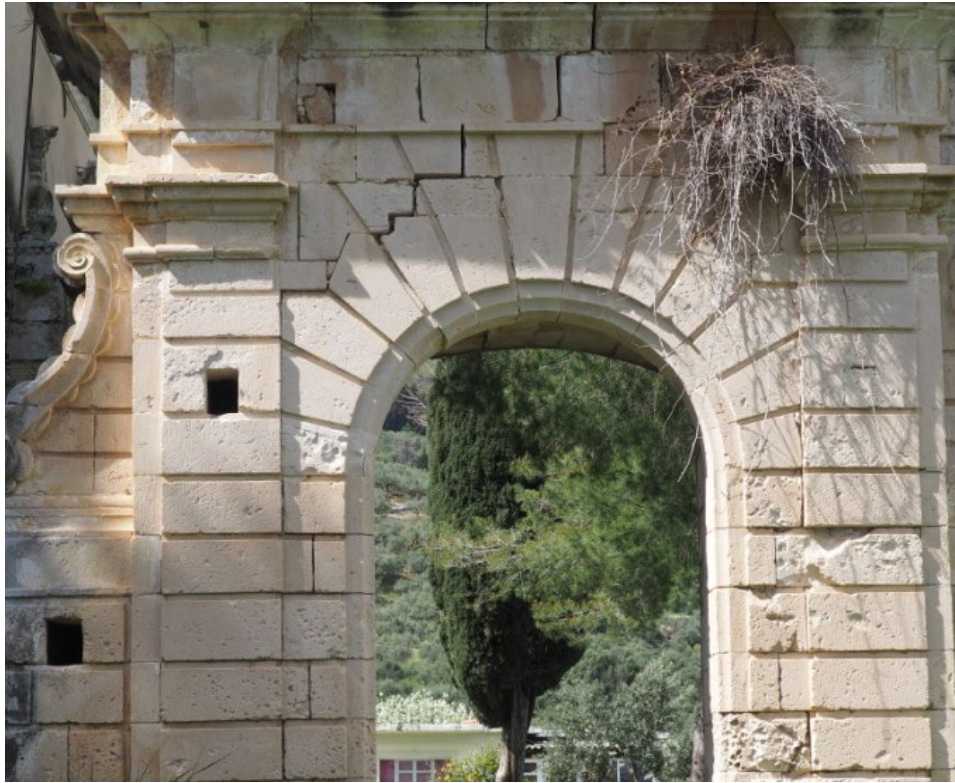
Εικόνα 138. Ρηγματώσεις, αποσάθρωση λίθου, απώλεια υλικού ,υγρασία βιολογικές επικαθίσεις παρατηρούνται στο κωδωνοστάσιο.

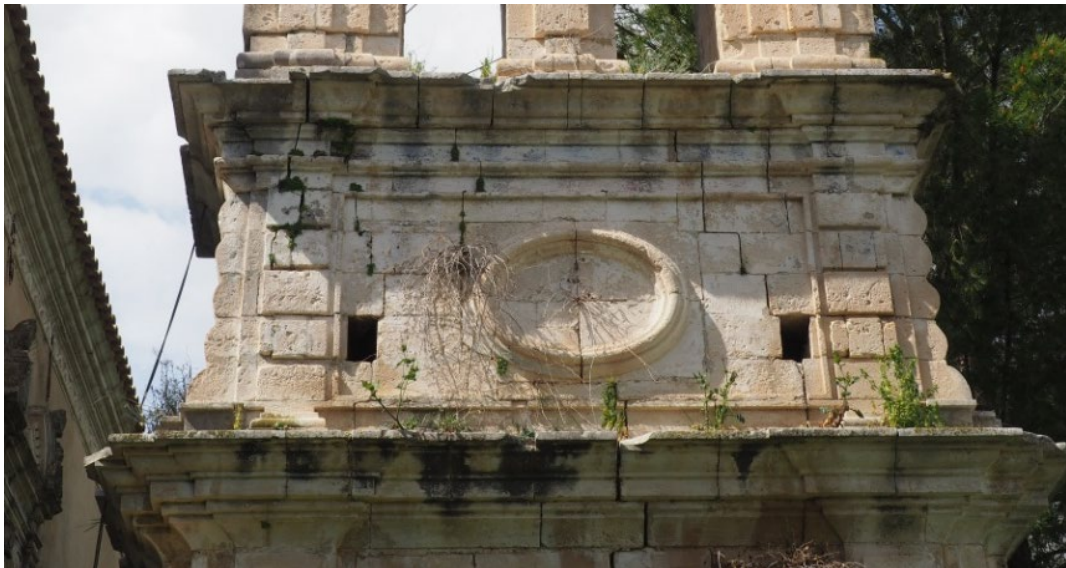
Εικόνα 139. Ρηγματώσεις, αποσάθρωση λίθου, απώλεια υλικού, υγρασία, βιολογικές επικαθίσεις παρατηρούνται στο κωδωνοστάσιο.

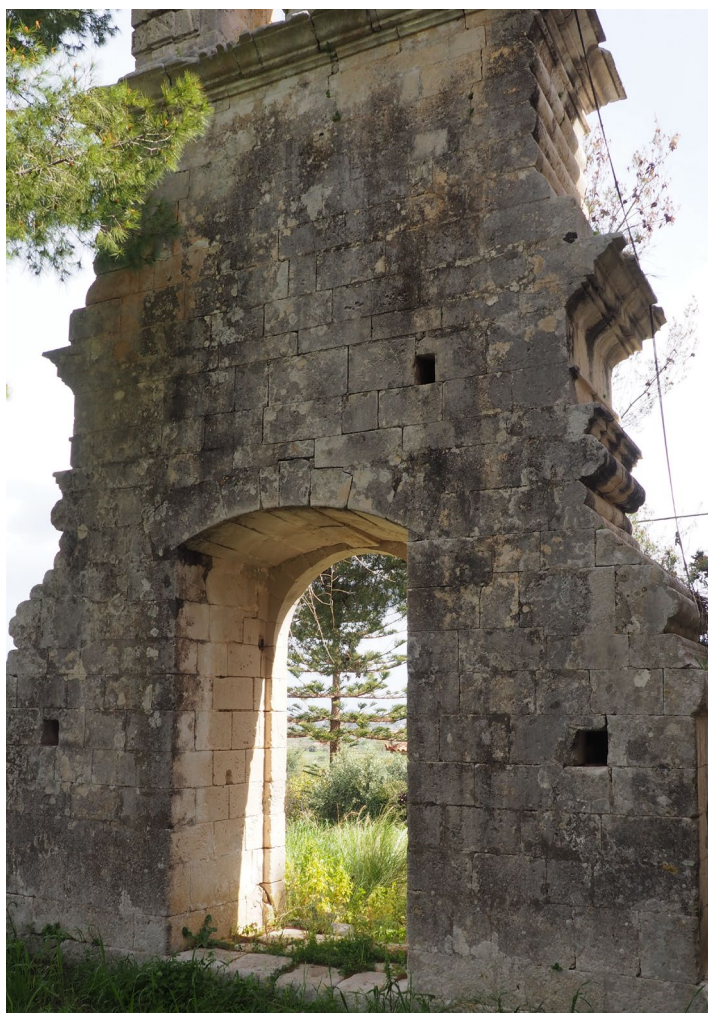
Εικόνα 140. Ρηγματώσεις, αποσάθρωση λίθου, απώλεια υλικού, υγρασία, βιολογικές επικαθίσεις παρατηρούνται στο κωδωνοστάσιο.

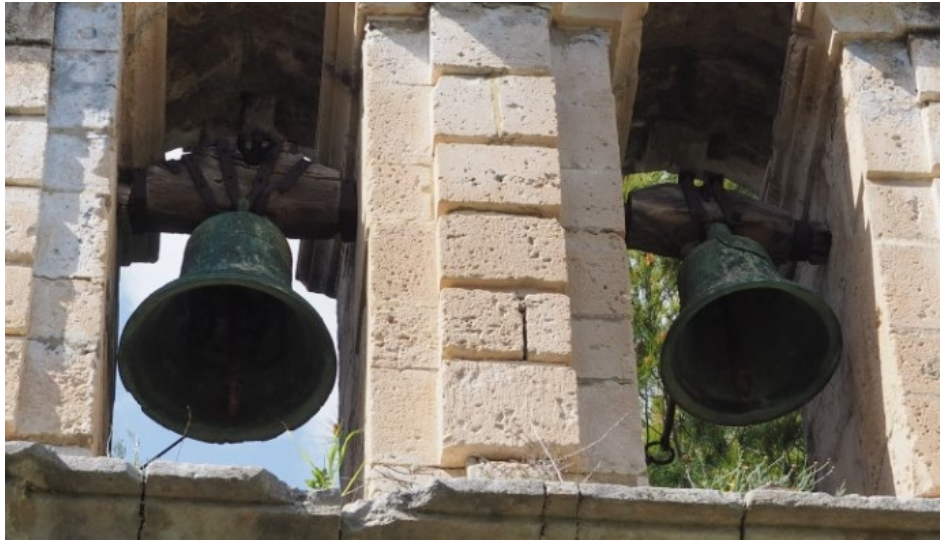
Εικόνα 141. Οξείδωση μεταλλικών στοιχείων.

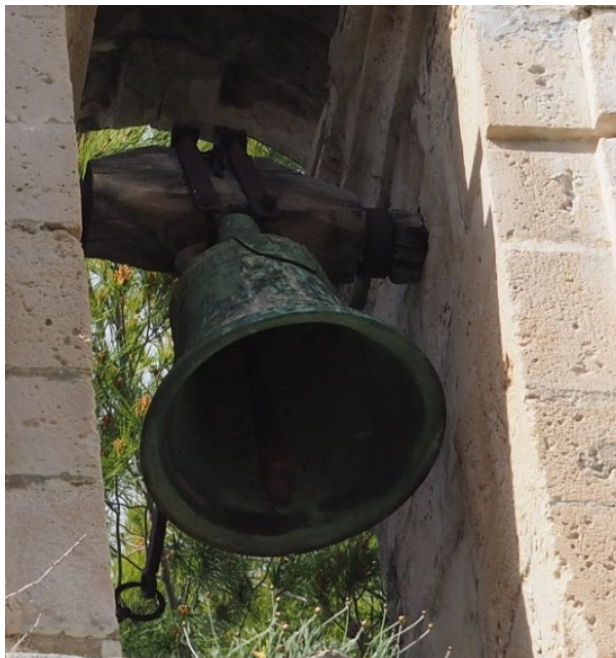
Εικόνα 142. Ρηγμάτωση σε μια καμπάνα.

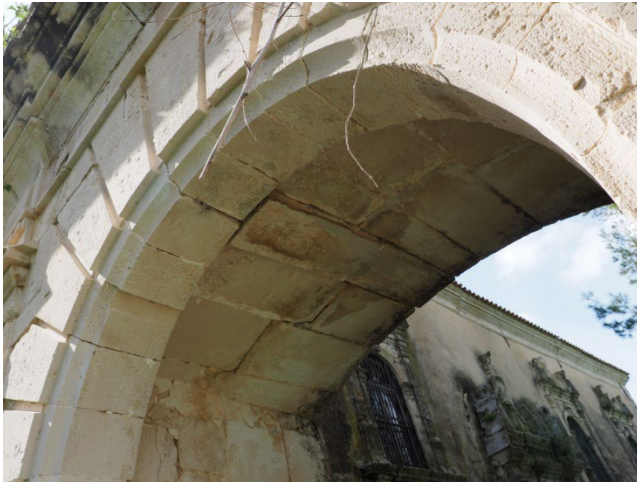
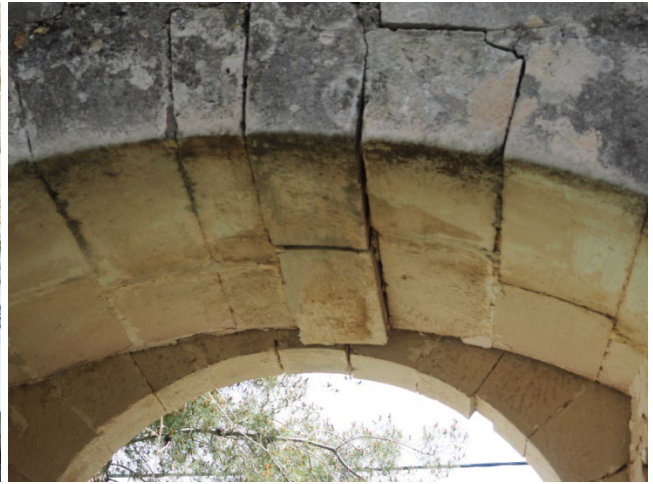
Εικόνα 143. Μετατόπιση του λίθου στην κορυφή του τόξου της καμάρας του διαβατικού.
