ΛΕΙΤΟΥΡΓΙΚΗ ΚΑΙ ΔΟΜΙΚΗ ΑΠΟΚΑΤΑΣΤΑΣΗ
ΔΙΑΤΗΡΗΤΕΟΥ ΚΤΙΡΙΟΥ ΣΤΟ ΝΑΥΠΛΙΟ
ΚΤΙΡΙΟ «ΠΡΩΤΟ ΦΑΡΜΑΚΕΙΟ»

ΔΙΠΛΩΜΑΤΙΚΗ ΕΡΓΑΣΙΑ

ΠΡΟΚΟΠΙΟΥ ΣΩΤΗΡΗ

ΑΘΗΝΑ, ΝΟΕΜΒΡΙΟΣ 2020

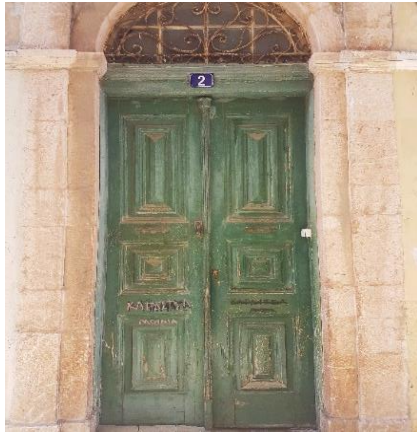
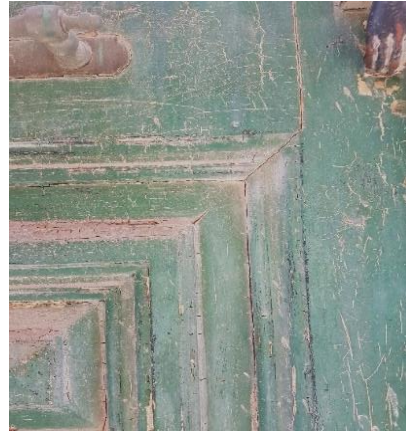
Εικόνες 3.6 – Κεντρική θύρα εισόδου και λεπτομέρεια

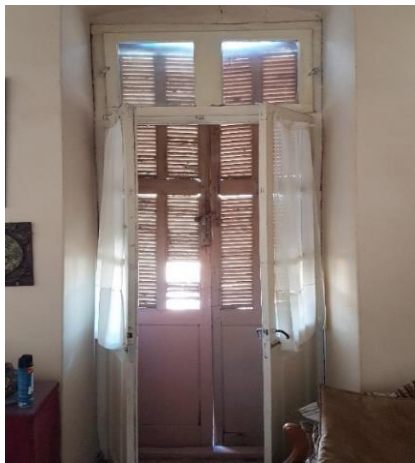
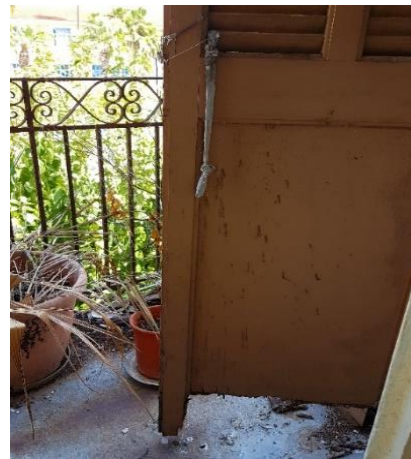
Εικόνες 3.7 – Φθορές σε εξωτερικά παντζούρια και σπασμένες γρίλιες

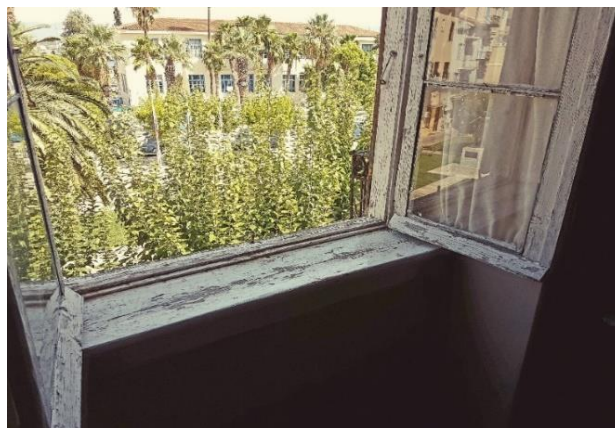
Τα εξωτερικά ανοίγματα βρίσκονται σε σχετικά μέτρια κατάσταση. Η μη συντήρηση των υλικών, η χρόνια χρήση τους, σε συνδυασμό με τις κλιματολογικές συνθήκες της περιοχής με υψηλή υγρασία και ήλιο δημιουργούν μια φυσική φθορά που είναι λογική για την «ηλικία» της κατασκευής. Συγκεκριμένα στο ισόγειο βλέπουμε να έχει «ξεφλουδίσει» και αλλοιωθεί το χρώμα της κεντρικής θύρας εισόδου προς την κατοικία του Α' ορόφου (Εικόνες 3.6). Επιπλέον παρατηρούμε ανάλογη φθορά στην ξυλεία των ανοιγμάτων του Α' ορόφου. Παρατηρούμε παντζούρια με σπασμένες γρίλιες (Εικόνα 3.7), παραθυρόφυλλα και κουφώματα όπου η ξυλεία έχει διαβρωθεί και το χρώμα τους έχει αλλοιωθεί (Εικόνα 3.8) ενώ σε άλλα σημεία

έχει καταστραφεί. Τα εσωτερικά ανοίγματα βρίσκονται σε αρκετά καλή κατάσταση, καθώς στην πλειοψηφία τους οι πόρτες του Α' ορόφου δεν έχει αλλοιωθεί τόσο η ξυλεία τους όσο και ο χρωματισμός τους. Παρ' όλα αυτά απαιτούνται και εκεί, όλες οι απαραίτητες ενέργειες για την συντήρησή τους.

Εικόνα 3.8 – Φθορές σε εξωτερικά παντζούρια και σπασμένες γρίλιες

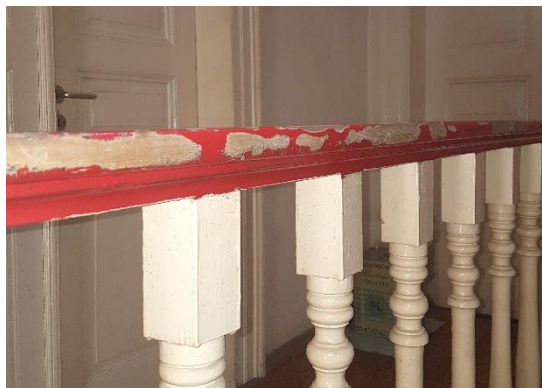
Στις δύο εσωτερικές κλίμακες δεν διακρίνουμε κάποιες εξαιρετικά σημαντικές βλάβες παρά μόνο μικρές φθορές από την χρήση με τα χρόνια. Για παράδειγμα, στην σκάλα που βρίσκεται στον προθάλαμο του ισογείου που οδηγεί στην κατοικία του Α' ορόφου, διακρίνουμε φθορές στο χρώμα της ξυλείας κυρίως στις κουπαστές (Εικόνα 3.10). Σαφώς και οι δύο σκάλες χρειάζονται την απαραίτητη συντήρηση ανάλογα με τις φθορές τους.

Εικόνες 3.10 – Κουπαστή κεντρικής σκάλας α' ορόφου
