**ΠΑΝΕΠΙΣΤΗΜΙΟ ΔΥΤΙΚΗΣ ΑΤΤΙΚΗΣ**  
**ΤΜΗΜΑ ΠΟΛΙΤΙΚΩΝ ΜΗΧΑΝΙΚΩΝ**

ΔΙΠΛΩΜΑΤΙΚΗ ΕΡΓΑΣΙΑ

ΕΓΚΑΤΑΣΤΑΣΗ ΧΩΡΟΥ ΕΣΤΙΑΤΟΡΙΟΥ – ΚΑΦΕ ΣΤΟ ΠΑΛΙΟ ΤΑΠΗΤΟΥΡΓΕΙΟ  
ΤΟΥ ΔΗΜΟΥ ΒΥΡΩΝΑ

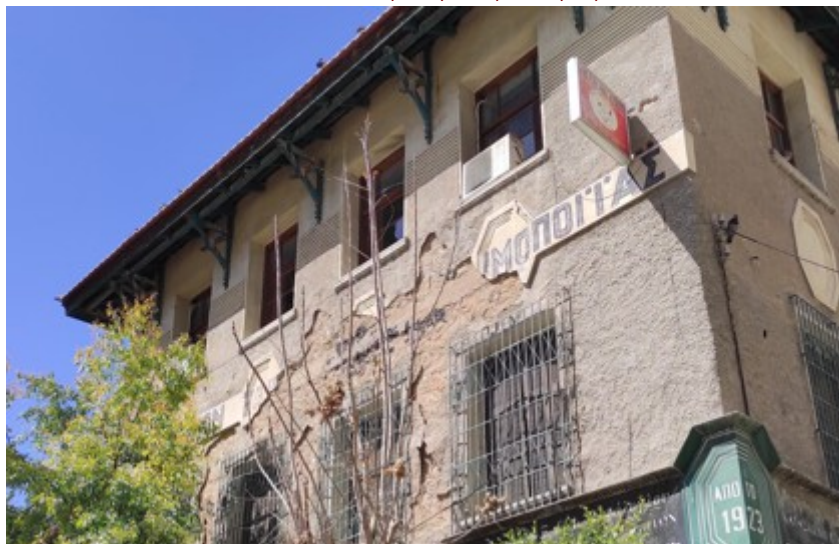
Εικόνα 8: Εξωτερικές Φθορές

Τέλος στο εξωτερικό του κτιρίου μεγάλα κομμάτια από τον σοβά που επιχρίζει την φέρουσα τοιχοποιία έχουν αποκολληθεί. Σε διάφορα σημεία που είναι κατασκευασμένα από οπλισμένο σκυρόδεμα παρατηρούνται ρωγμές, καθώς έχει διαβρωθεί ο οπλισμός.

Αυτοί έχουν υποστεί διάφορες ζημιές με την πάροδο των χρόνων, εξωτερικές είτε εσωτερικές. Εσωτερικές φθορές έχουν προκληθεί κυρίως από την υγρασία που υπάρχει στο κτίριο αλλά και την έλλειψη συντήρησης από τον ανθρώπινο παράγοντα. Τα παράθυρα είναι σφραγισμένα με σιδεριές, τα φύλλα διαβρωμένα και οι εσωτερικές υδραλικές εγκαταστάσεις σκουριασμένες.

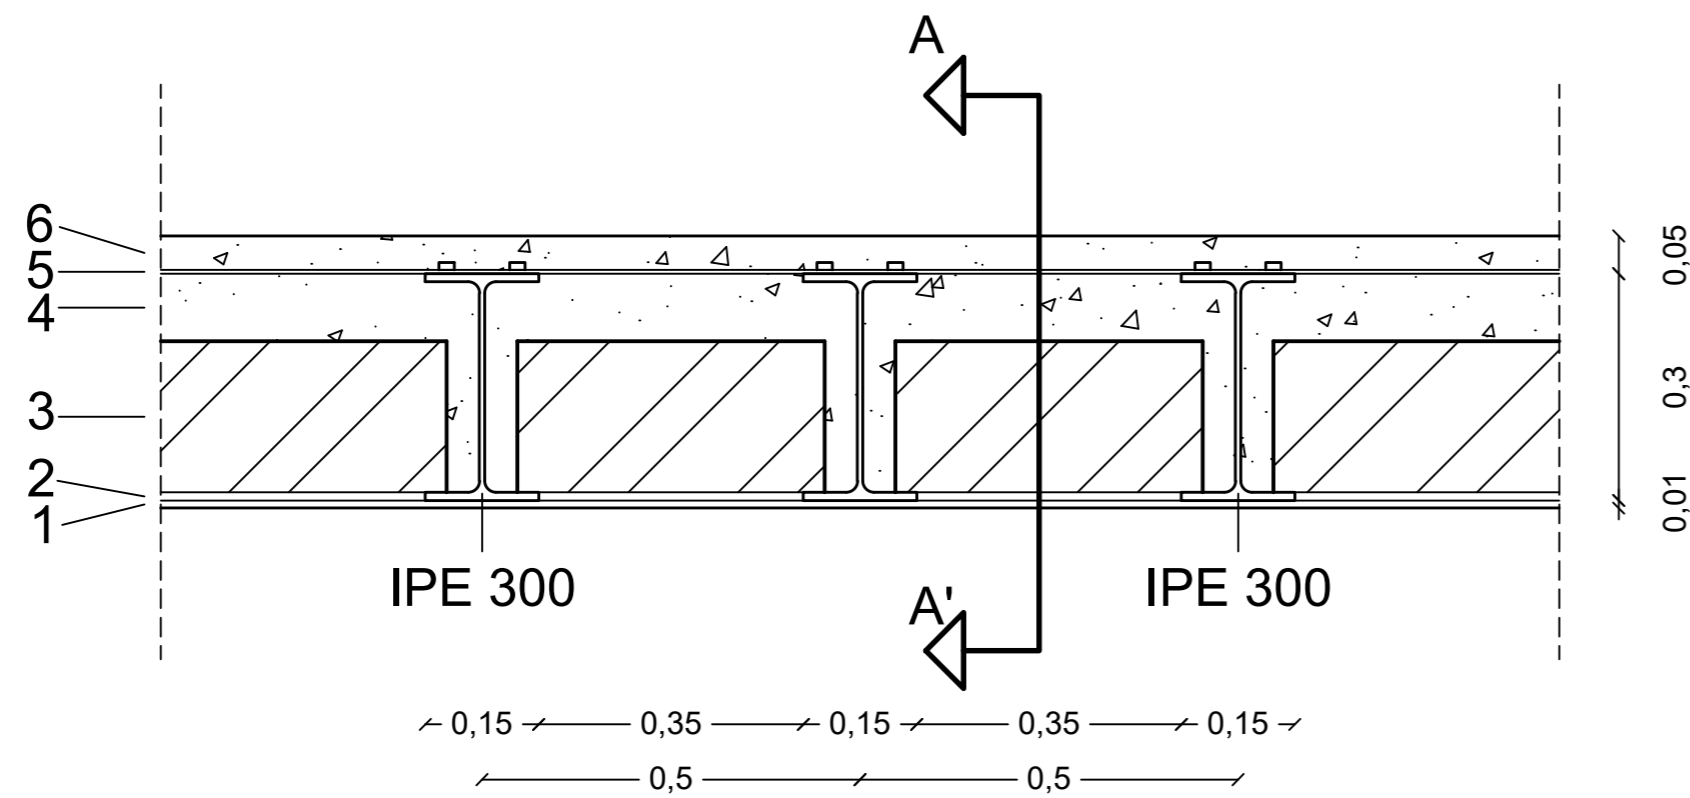
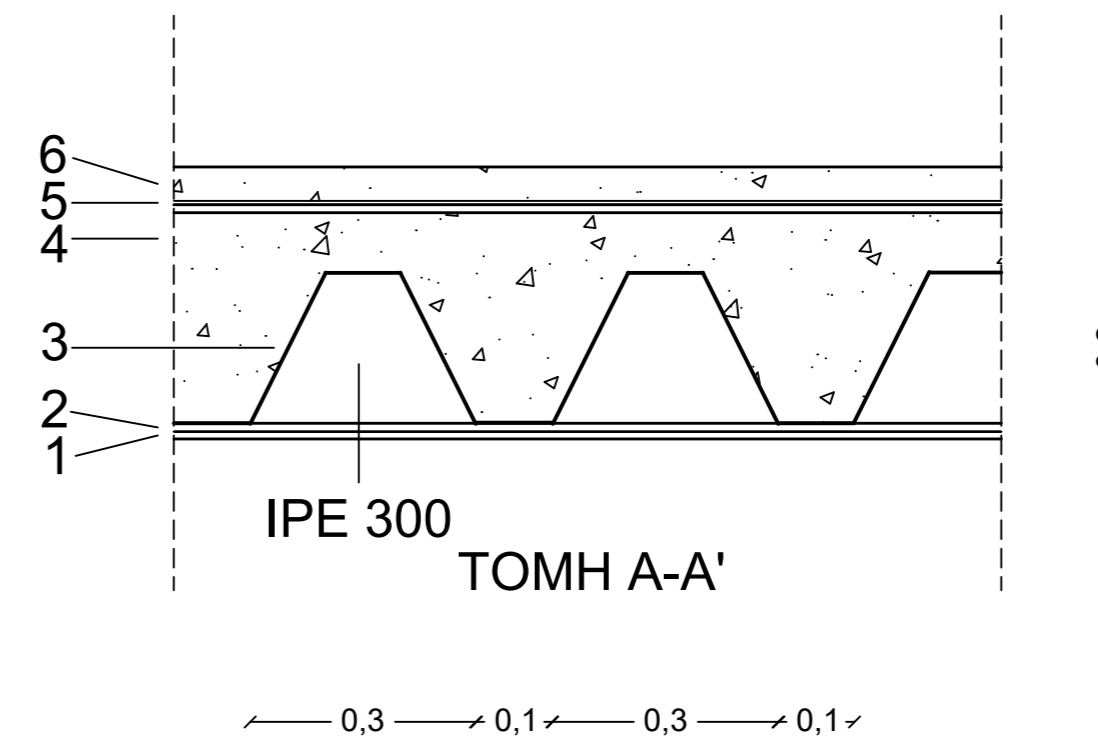
ΜΕΛΕΤΗΤΗΣ: ΔΡΟΥΛΙΑΣ ΚΩΝ/ΝΟΣ
ΕΡΓΟ: ΕΓΚΑΤΑΣΤΑΣΗ ΧΩΡΟΥ ΕΣΤΙΑΤΟΡΙΟΥ ΚΑΦΕ ΣΤΟ ΠΑΛΙΟ ΤΑΠΗΤΟΥΡΓΕΙΟ
ΝΕΑ ΠΑΤΩΜΑΤΑ (Λ1) 1:10

- 1: ΕΠΙΚΑΛΗΨΗ
- 2: ΤΕΧΝΙΤΕΣ ΠΛΑΚΕΣ
- 3: ΚΥΜΑΤΟΕΙΔΗ ΧΑΛΥΒΟΦΥΛΛΟ
- 4: ΣΚΥΡΟΔΕΜΑ
- 5: ΟΠΛΙΣΜΟΣ
- 6: ΔΑΠΕΔΟ

Αυτά αντικαταστήθηκαν από μεταλλικές δοκούς και υποστηλώματα HEA 300 για την δημιουργία των νέων πατωμάτων. Τα οποία ενώ έχουν επιχρισθεί από ξύλινα δάπεδα, το εσωτερικό τους αποτελείται από IPE 300 σε αποστάσεις 45 και 50 εκατοστών μεταξύ τους.

Ενδιάμεσά τους έχουν συμπεριληφθεί κυματοειδή χαλυβδόφυλλα εμποτισμένα από σκυρόδεμα και από τεχνικές πλάκες με οπλισμό με σκοπό την δημιουργία του νέου τεχνιτού δαπέδου.
