Έλεγχος υφιστάμενης διώροφης κατοικίας με ΚΑΝΕΠΕ . Διερεύνηση της δυνατότητας προσθήκης ενός πλήρους ορόφου. Αποκατάσταση βλαβών από πυρκαγιά στο Ισόγειο. Οικονομοτεχνική ανάλυση.

ΠΑΝΕΠΙΣΤΗΜΙΟ ΔΥΤΙΚΗΣ ΑΤΤΙΚΗΣ

ΤΜΗΜΑ ΠΟΛΙΤΙΚΩΝ ΜΗΧΑΝΙΚΩΝ

## Διπλωματική Εργασία

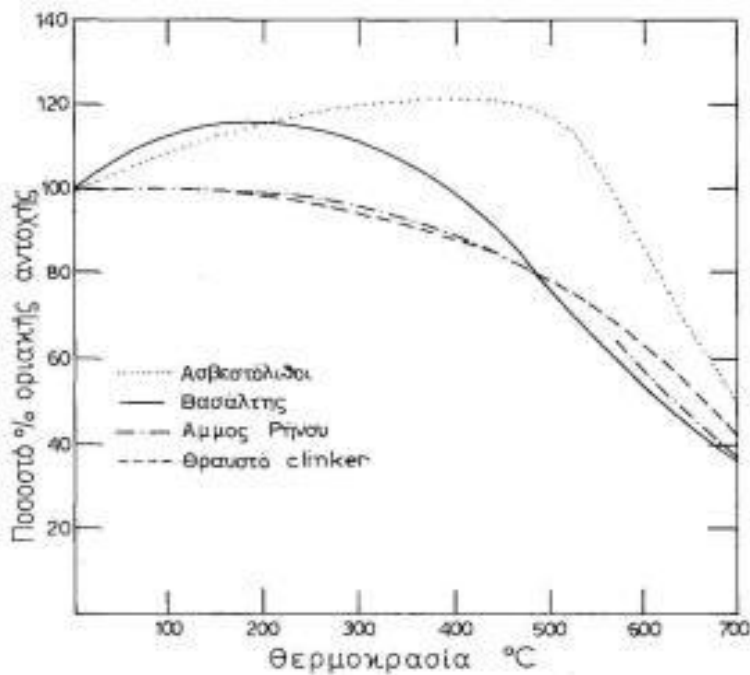
Διάγραμμα 9. Αντοχή σε θλίψη σκυροδεμάτων με διάφορα αδρανή.

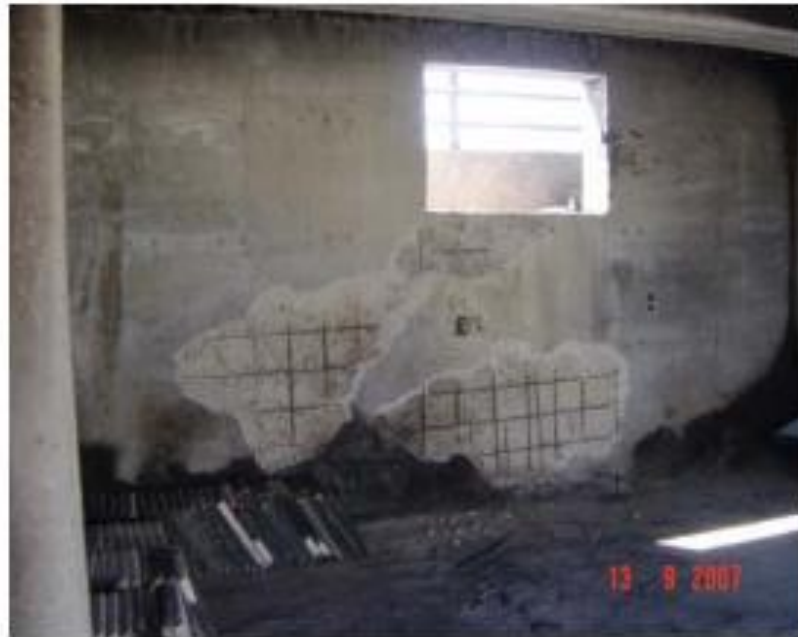
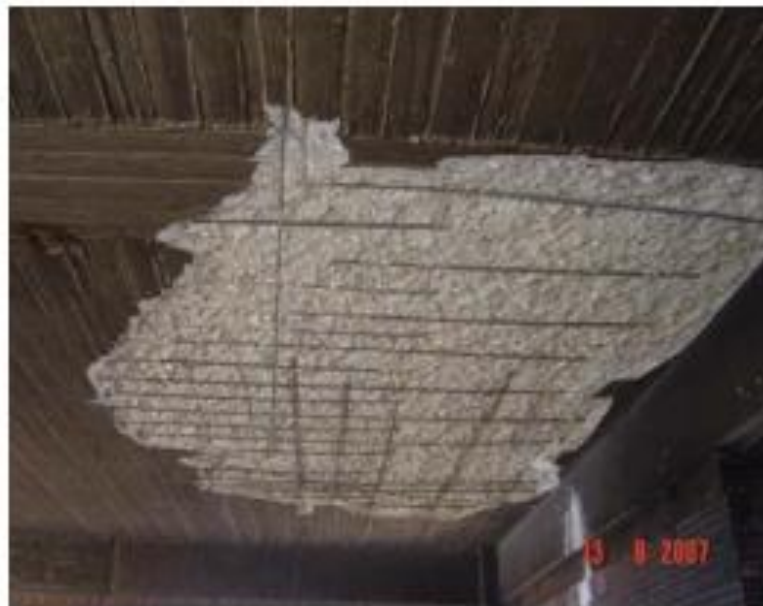
**Σχήμα III.1** Αποφλοίωση σκυροδέματος μετά από πυρκαγιά. Στην 2<sup>η</sup> φωτογραφία διακρίνεται και η θραύση των ράβδων οπλισμού της πλάκας λόγω των πολύ μεγάλων αναπτυχθεισών θερμοκρασιών.

Το σκυρόδεμα είναι ένα υλικό άκαυστο, έχει μικρή θερμική αγωγιμότητα. Όταν εκτεθεί σε υψηλές θερμοκρασίες αρχίζουν να αποφλοιώνονται κομμάτια του, αυτό γίνεται διότι με την αύξηση της θερμοκρασίας διαστέλλεται τον στερεό μας σώμα και εφελκύετε με αποτέλεσμα να έχουμε αύξηση των κενών όγκων των πόρων ανάλογα με την περιεχόμενη υγρασία. Το μέγεθος της αποφλοίωσης μπορεί να παρουσιάσει μεγάλες αλλαγές ανάλογα ανάλογα με την ποσότητα του νερού που έχουμε, την μεταβολή της θερμοκρασίας, το πορώδες και την περατότητα του επιφανειακού τμήματος του σκυροδέματος. Η αποφλοίωση περιορίζεται κάνοντας χρήση ινών προπυλενίου και με την επίστρωση η ψεκασμό χημικών όπου επιβραδύνουν την θερμική αγωγιμότητα του σκυροδέματος.

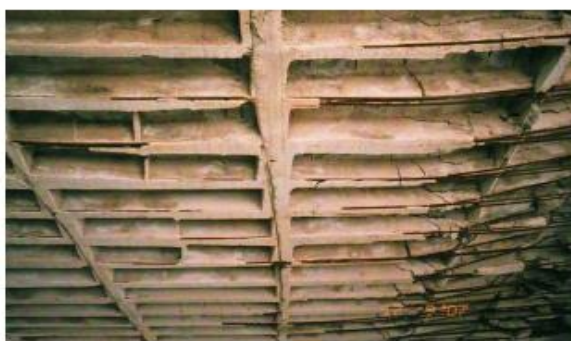
Καμμένη, μεγάλη δοκιδωτή πλάκα αποθήκης, πολύ βαριές βλάβες, βέλη (έως 250 mm) και ρωγμές (έως 25 mm), έντονες εκτινάξεις σκυροδέματος, έντονος λυγισμός ράβδων οπλισμού, φαιή/κιτρινωπή απόχρωση σε μεγάλη έκταση.

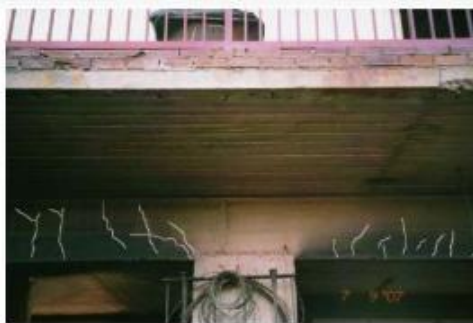
Χαρακτηριστικές πολλαπλές ρωγμές δοκών (καμπτικές και διατμητικές).

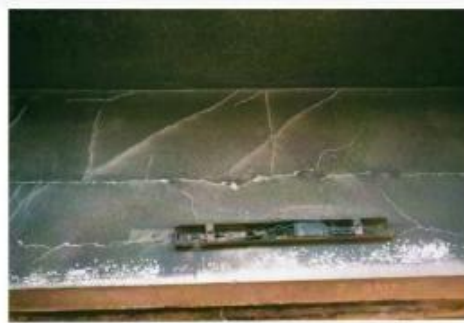
Διαμπερης ρωγή πλάκας/προβόλου στην πρόσοψη κτιρίου.

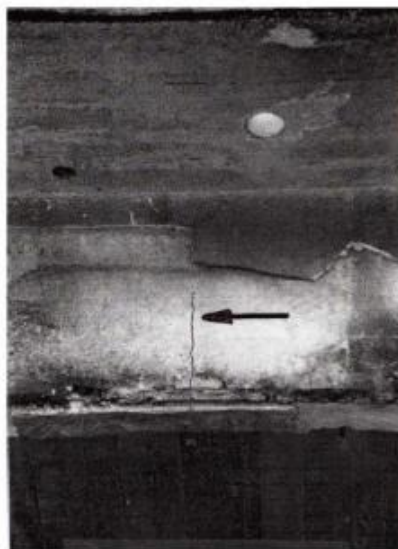
Απολείψεις επιχρισμάτων, έντονες καμπτικές και διατμητικές ρωγμές δοκών (στο άνοιγμα και στο στηρίγμα).

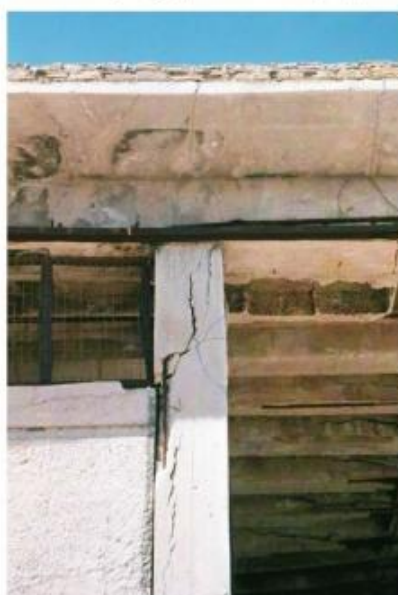
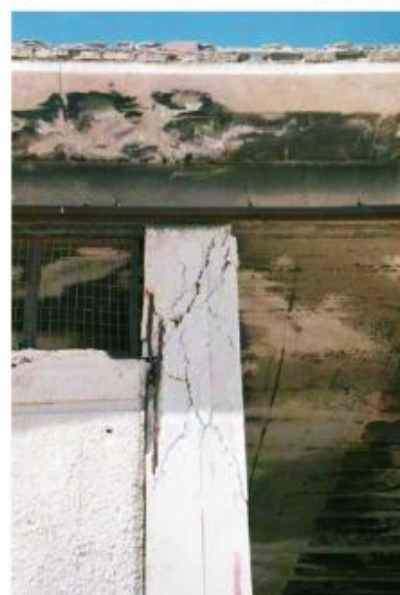
Θραύση υποστυλωμάτων με ανεπαρκείς συνδετήρες, χαρακτηριστικές ρωγμές προβόλων και δοκών.

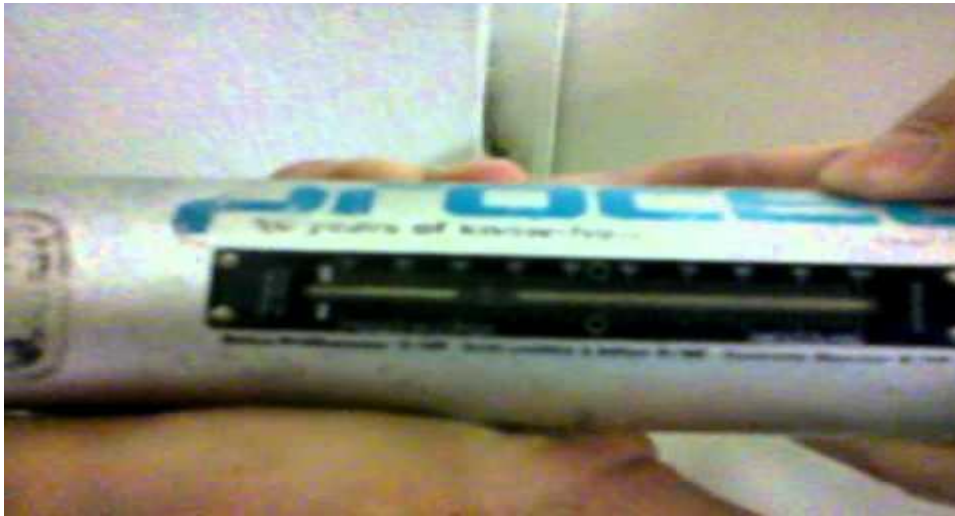
-Δοκιμή κρουσίμετρου :Η μέθοδος του κρουσίμετρου προσδιορίζει την εναπομένουσα αντοχή και δίνει σχετικά με ακρίβεια τα αποτελέσματα της μελέτης μας. Το κρουσίμετρο όμως μπορούμε να το χρησιμοποιήσουμε σε τμήματα όπου δεν παρατηρούμε βλάβες λόγω της πυρκαγιάς να . Η μέθοδος της κρουσιμέτρησης πολλές φορές μας δίνει αποτελέσματα τα οποία δεν είναι σωστά και έχουμε μεγάλες αποκλίσεις από την πραγματικότητα και αυτό γίνεται όταν την εφαρμόσουμε σε τμήματα όπου η πυρκαγιά τα έχει επηρεάσει σε μεγάλο βαθμό .Το κακό της μεθόδου αυτής είναι ότι μετρά τοπικά την επιφανειακή σκληρότητα του σκυροδέματος σε μια μικρή περιοχή, γίνεται ακόμη πιο έντονο στην περίπτωση της πυρκαγιάς, μιας και η προκαλούμενη από την πυρκαγιά αλλοίωση συμβαίνει κατεξοχήν στην επιφάνεια του σκυροδέματος. Γι' αυτό η μεθόδους δεν προσφέρεται για την εκτίμηση της θλιπτικής αντοχής σκυροδεμάτων που έχουν υποστεί πυρκαγιά.

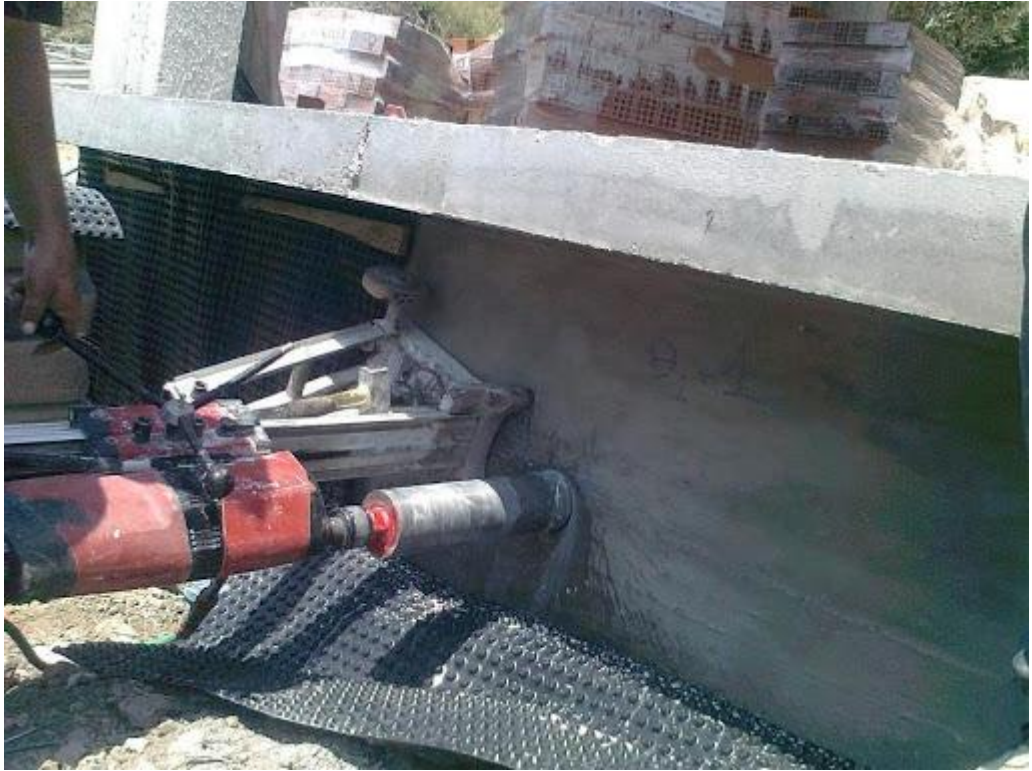
- Πυρηνοληψία (καρότα): Μια από τις πιο συνηθισμένες δοκιμές όπου κάνουμε στις καταστροφικές μεθόδους με τη χρήση ειδικού μηχανήματος. Αρχικά παίρνουμε καρότα περίπου 8-10 εκ και εκτιμάμε το βάθος της βλάβης.Ο προσδιορισμός του βάθους όπου έχει πειραχθεί από την φωτιά γίνεται ως εξής :Από συγκεκριμένη περιοχή παίρνουμε 3 καρότα-πυρήνες όπου δεν απέχουν μεγάλη απόσταση μεταξύ τους 15-20εκ , με την θεώρηση ότι τα τρία αυτά δείγματα έχουν υποστεί ίδιες συνθήκες. Στην συνέχεια στον 1ο πυρήνα εξετάζουμε το κομμάτι που βρισκόταν πιο κοντά στην φωτιά αφού αφαιρέσουμε το υπόλοιπο ,στο 2<sup>ο</sup> εξετάζουμε το μέσον του πυρήνα και στο 3<sup>ο</sup> το ίδιο τμήμα με το πρώτο πυρήνα αλλά από την άλλη μεριά ,όχι την καμένη πλευρά αφού αφαιρέσουμε το υπόλοιπο όπως στην αρχή,στο 1<sup>ο</sup> και στο 3<sup>ο</sup> δίνουμε έμφαση στο 1/3 του μήκους του πυρήνα.

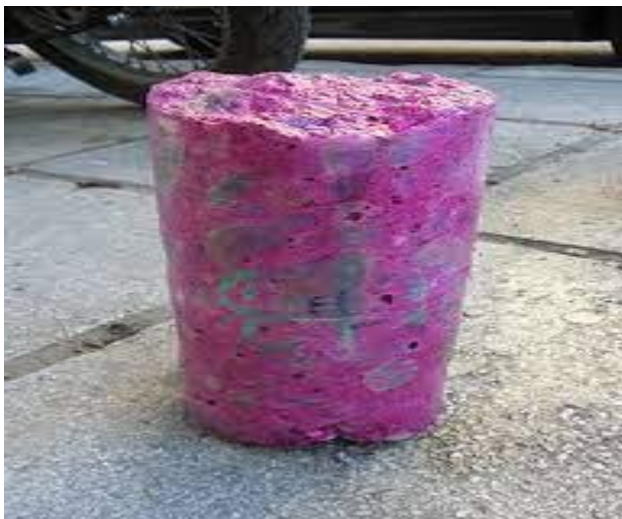
- Τα καρότα μετά την πυρηνοληψία τα μελετάμε εφόσον πάρουμε τα αποτελέσματα από το χημείο όπου γίνεται η ανάλυση ,γίνονται δοκιμές έναντι θλίψης και εκτιμάμε τοις μεθόδους ενίσχυσης. Τα σημεία όπου γίνεται η λήψη των καρότων δεν πρέπει να είναι από ευάλωτα δομικά στοιχεία και καλό είναι να λαμβάνουμε από επιφάνειες όπου έχει αποσαθρωθεί η επικάλυψή μας .

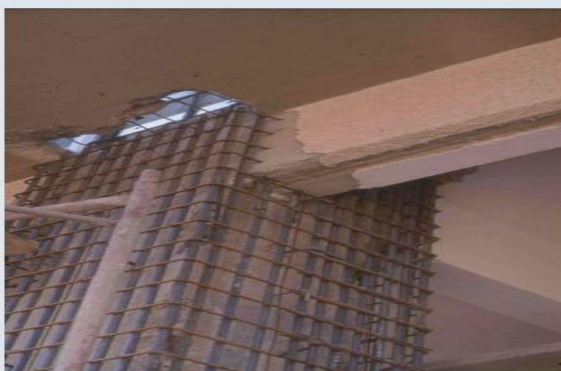
Ολικός Μανδύας

Επισκευή των υποστυλωμάτων για τα οποία έχουν μεταβληθεί οι αρχικές τους ιδιότητες δηλαδή αλλαγές στις διατομές τους, θραύση των επικαλύψεων και εμφανή σπλισμοί. Παρακάτω αναφέρονται τα βήματα όπου ακολουθούνται στις περισσότερες περιπτώσεις:

- 1) Στήριξη των δοκών έτσι ώστε να αναιρέσουμε τα φορτία που μεταβιβάζουν στα υποστυλώματα τα οποία εδράζονται.
- 2) Καλός καθαρισμός των επιφανειών οι οποίες έχουν υποστεί βλάβες με αμμοβολή και δημιουργία τραχύτητας στις βλαμμένες επιφάνειες για να πετύχουμε μεγαλύτερη τραχύτητα και καλύτερη πρόσφυση παλαιού και νέου υλικού.
- 3) Ενσωμάτωση διατμητικών συνδέσμων διαμέτρου 12 mm ανά 1000mm σε τρύπες που ανοίχτηκαν διαμέτρου 16 mm.
- 4) Κάλυψη της οπής όπου μένει ανοικτή μετά την τοποθέτηση των συνδέσμων με ειδικό κονίαμα το οποίο δεν μαζεύει.
- 5) Τοποθέτηση πρόσθετου απαιτούμενου σπλισμού γύρω από τα υποστυλώματα.

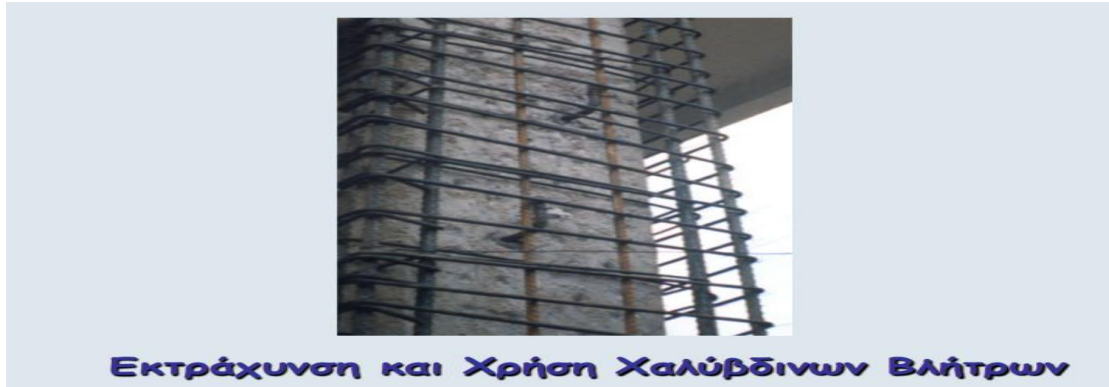
- 6) Τοποθέτηση δίδυμων U περιμετρικά από τον καινούριο οπλισμό και πλήρη ενοποίηση τους με ηλεκτρόλυση για να γίνει ένα.

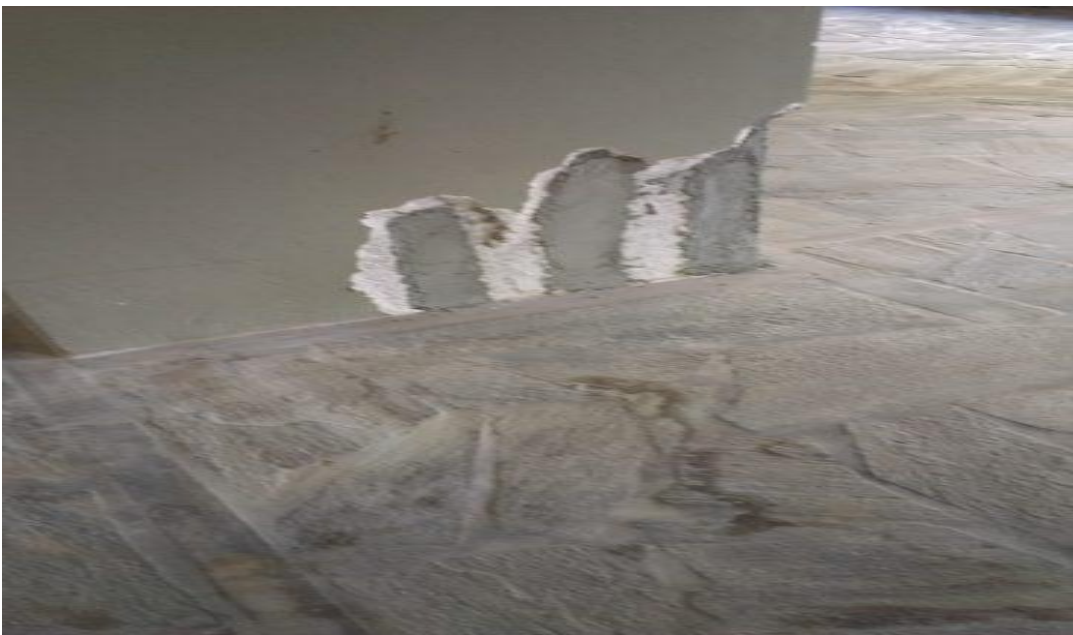
- Αρχικά αφαιρούμε κάθε σαθρό κομμάτι του μπετόν στο σημείο που παρουσιάζεται το πρόβλημα
  - Εάν έχει αποκαλυφθεί ο οπλισμός του μπετόν και έχει σκουριά τρίβουμε τον οπλισμό με μια συρματοβουρτσα . Μπορούμε επίσης να χτυπήσουμε και ελαφρώς τον οπλισμό ώστε να απομακρυνθούν τα κομμάτια σκουριάς .Για να γίνει σωστά η αποκατάσταση του μπετόν θα πρέπει ο οπλισμός του να καθαριστεί πολύ καλά . Σε αυτή την περίπτωση χρειάζεται ο οπλισμός στο σημείο που έχει το πρόβλημα να αποκαλυφθεί πλήρως και στο πίσω μέρος του . Για να γίνει αυτό χρησιμοποιούμε ένα ελαφρύ κομπρεσέρ ρεύματος .

- Εφόσον έχουμε την επιφάνεια καθαρή εφαρμόζουμε στον οπλισμό του μπετόν το τιμμεντοειδές κονίαμα που είναι σε σκόνη , κατάλληλο για την αντιδιαβρωτική προστασία του μπετόν που ταυτόχρονα δημιουργεί και καλή γέφυρα πρόσφυσης για το επόμενο υλικό . Να διευκρινίσω εδώ ότι το συγκεκριμένο στάδιο ανάλογα με τα υλικά που θα εφαρμόσουμε μπορεί να μην γίνει.

- Το τελικό στάδιο είναι η εφαρμογή του κατάλληλου επισκευαστικού κονιάματος. Αυτό θα κλείσει όλες τις φωλιές του μπετόν και θα το επαναφέρει στην αρχική του γεωμετρία . Προσοχή δεν κάνουν όλα τα υλικά για όλες τις δουλειές .

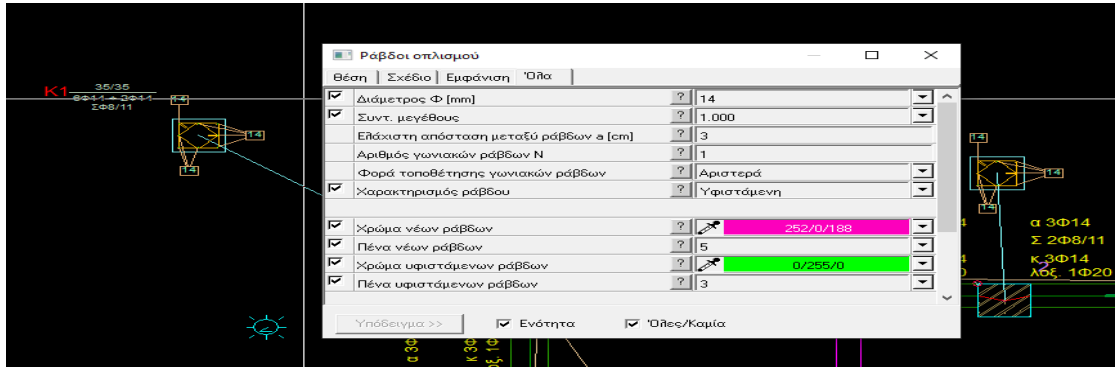
4) Αλλαγή των οπλισμών και προσθήκη των νέων όπου απαιτείται ώστε να πλησιάσουμε στο 100% την υφιστάμενη κατασκευή .

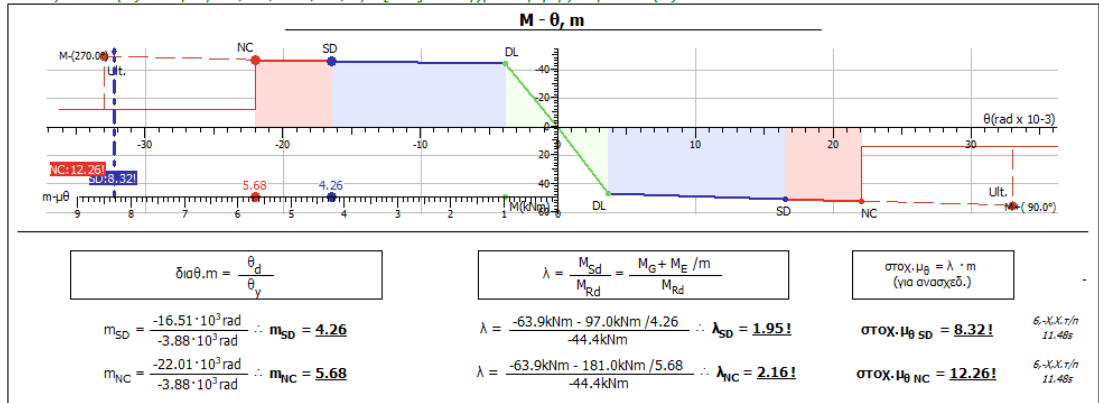
Δοκός Δ13.1(1) - κύριο, 25/60/135/20/5,2 [cm]. Έλεγχοι κάμψης άκρου: 3(1)

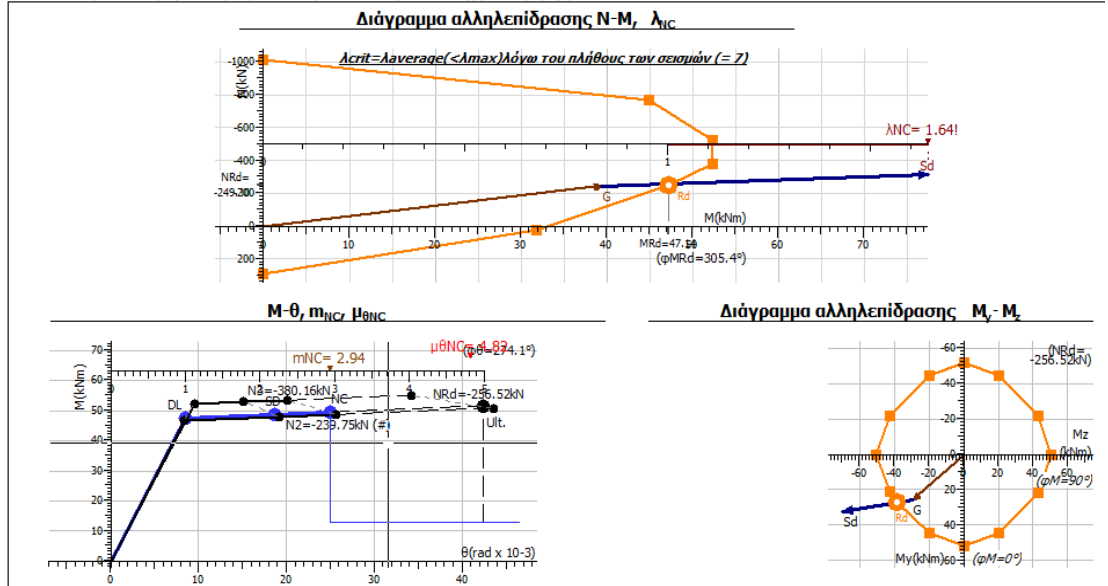
Υποσύλωμα K10(1) - κύριο, 30/30, κάτω άκρο: Έλεγχος κάμψης NC.

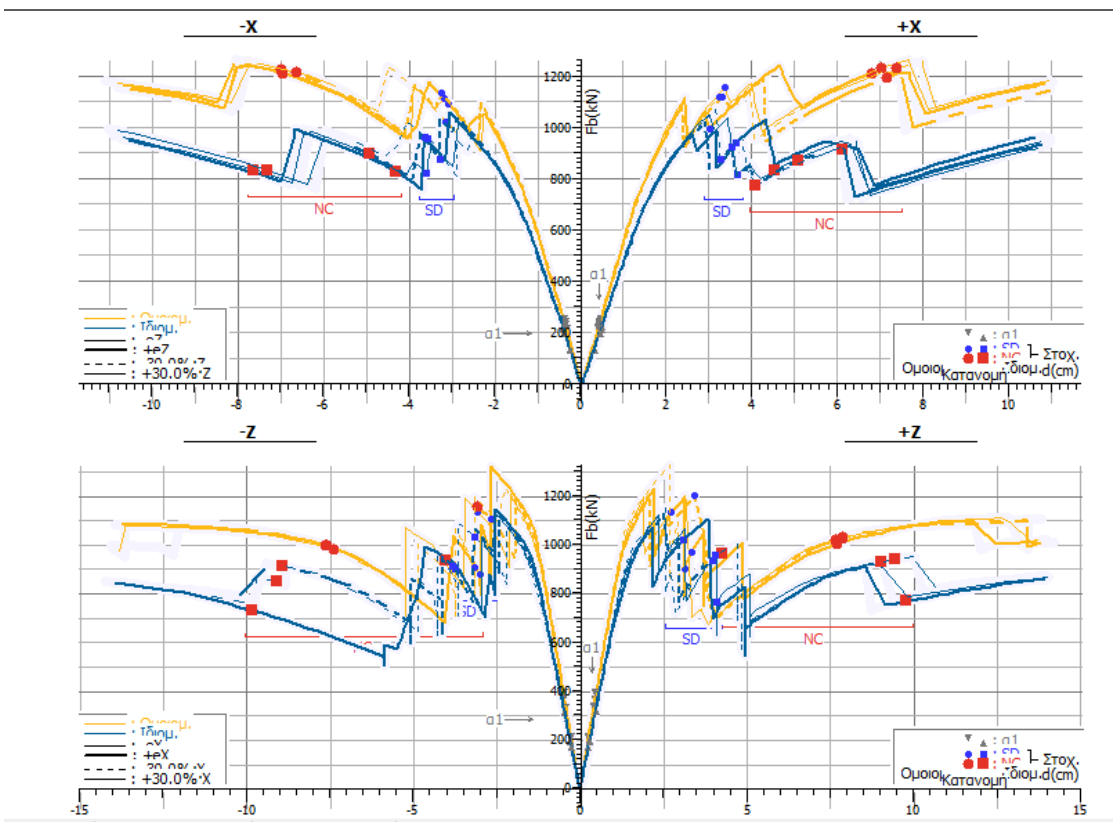
**Συγκεντρωτικά διαγράμματα F-d των 32 αναλύσεων**

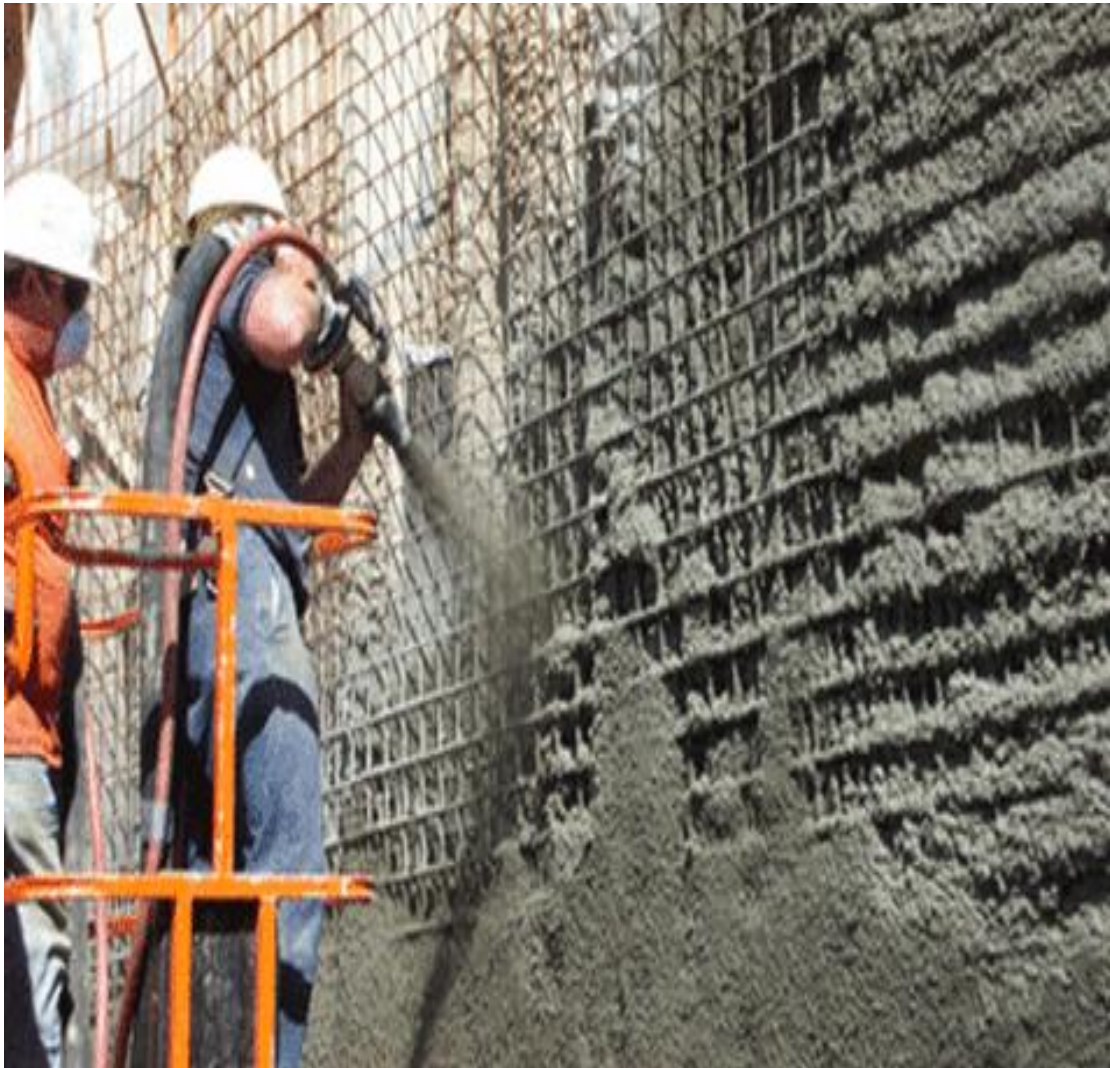
Εφαρμογή FRP και GANAIT στην παρακάτω εικόνα.
