## **Διπλωματική Εργασία**

**Ο Σεισμός της Τουρκίας 6 Φεβρουαρίου 2023 σεισμολογικά δεδομένα βλάβες κτιρίων και φάσματα απόκρισης**

## **Diploma Thesis**

### **The 6 February 2023 Turkey Earthquake, seismological data, structural damages and response spectra**

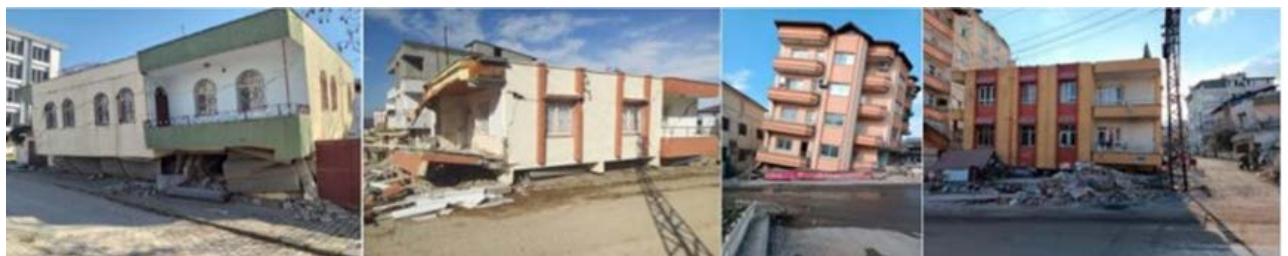
Η σημασία του ορθού αντισεισμικού σχεδιασμού φανερώθηκε στις 6 Φλεβάρη που πραγματοποιήθηκαν οι σεισμοί και που προκάλεσαν καταστροφικές ζημιές συνολικά σε 11 επαρχίες. Γενικότερα στις αστικές περιοχές της Τουρκίας οι περισσότερες κατασκευές είναι από οπλισμένο σκυρόδεμα. Λόγω όμως εγγενών αδυναμιών των κτιρίων αναπτύχθηκαν σημαντικές βλάβες που οδήγησαν σε αυτές τις καταστροφικές καταρρεύσεις. Μια από αυτές τις αδυναμίες στα κτίρια είναι ο μαλακός ή αλλιώς αδύναμος όροφος (soft/weak story). Η διαφορά αντοχής και δυσκαμψίας μεταξύ των ορόφων προκάλεσαν συγκέντρωση σχετικών μετατοπίσεων στους ανοικτούς ορόφους μεγαλύτερες από αυτές που μπορούσε να αντέξει η κατασκευή. Οι ισόγειοι όροφοι των κτιρίων αυτών, παρέμεναν για εμπορικούς λόγους χωρίς τοιχοπληρώσεις, σε αντίθεση με τους τοιχοπληρωμένους (χτισμένους) ανώτερους ορόφους, γεγονός το οποίο κατά τα ανωτέρω προξένησε αστοχίες τύπου μαλακού ορόφου. Παραδείγματα κτιρίων των οποίων το ισόγειο κατέρρευσε μερικώς ή ολικώς λόγω αυτής της μη κανονικότητας και της διαφοράς στην αντοχή και τη δυσκαμψία μεταξύ των ορόφων παρουσιάζονται στην εικόνα που ακολουθεί.

Εικόνα 2.1 Παραδείγματα αστοχιών κτιρίων λόγω ανοικτού ισόγειου ορόφου (Işık, E. et al,2023)

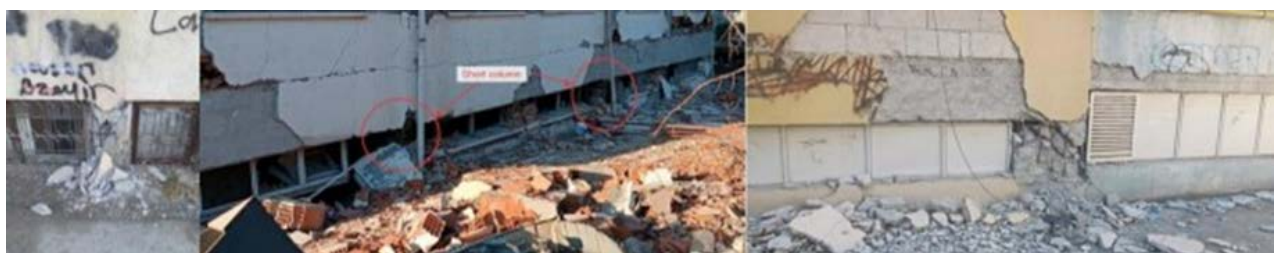
Σημαντικές επίσης αστοχίες προκλήθηκαν λόγω υποστλωμάτων μικρού ύψους, κοντών υποστλωμάτων που είχαν κατασκευαστεί σε κτίρια για αρχιτεκτονικούς λόγους, για δημιουργία φεγγιτών κ.λπ. Παραδείγματα καταρρεύσεων λόγω αστοχίας κοντών υποστλωμάτων παρουσιάζονται στην παρακάτω εικόνα.

Εικόνα 2.2 Παραδείγματα αστοχιών λόγω κοντών υποστλωμάτων (Işık, E. et al,2023)

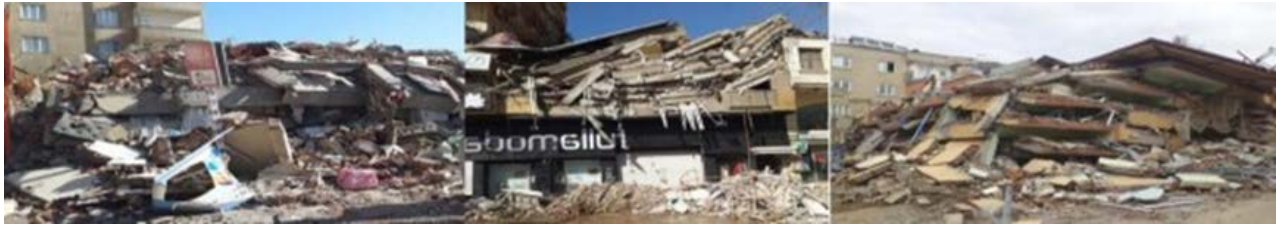
Ο Σεισμός της Τουρκίας 6 Φεβρουαρίου 2023 σεισμολογικά δεδομένα θλάβες κτιρίων και φάσματα απόκρισης  
Στην εικόνα που ακολουθεί παρουσιάζονται παραδείγματα καταρρέψεων κτιρίων στα οποία υπήρχαν ανεπαρκή πλαίσια οπλισμένου σκυροδέματος, ή η σύνδεση των οριζόντιων στοιχείων και των διαφραγμάτων πλακών ήταν ανεπαρκής.

Εικόνα 2.3 Παραδείγματα ολικής κατάρρευσης κτιρίων λόγω ανεπαρκών πλαισίων (Işik, E. et al,2023)

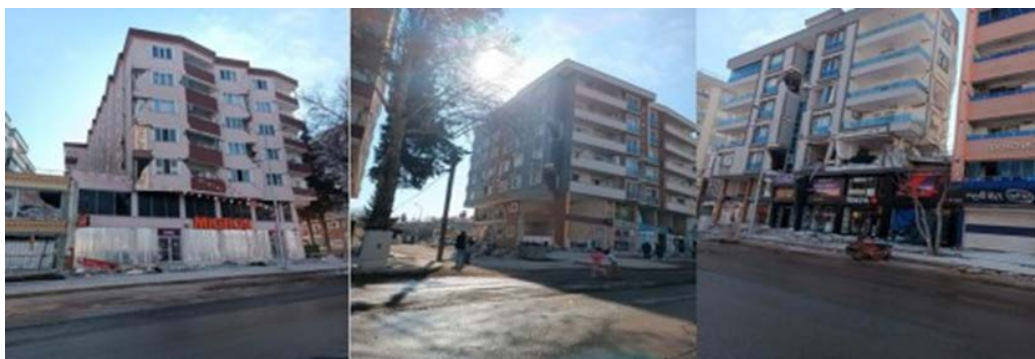
Ένας άλλος τύπος αστοχίας που παρατηρήθηκε στα κτίρια, όπως φαίνεται στην εικόνα που ακολουθεί, εντοπίστηκε σε μεγάλες αρχιτεκτονικές προεξοχές οι οποίες εξέχουν σε πρόβολο από τα πλαίσια του κτιρίου.

Εικόνα 2.4 Παραδείγματα αστοχίας σε μεγάλες αρχιτεκτονικές προεξοχές (Işik, E. et al,2023)

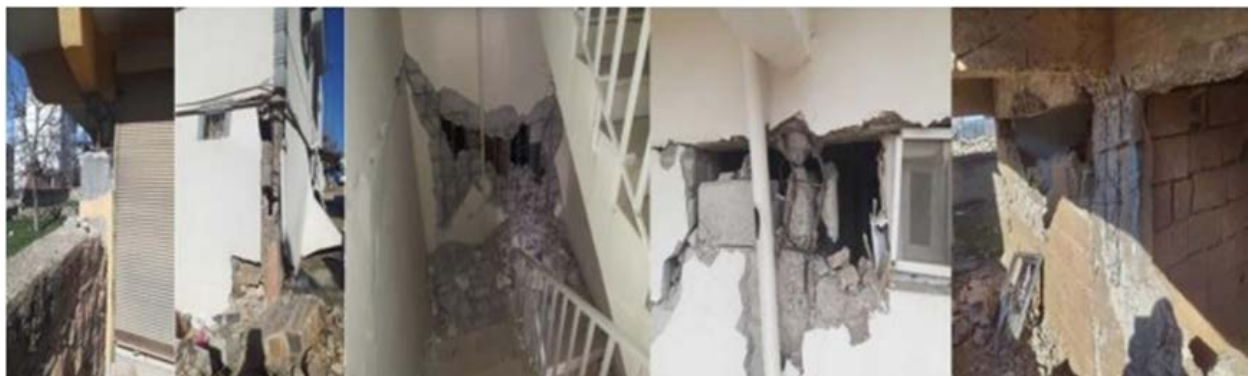
Η ανεπάρκεια του σκυροδέματος και του οπλισμού που χρησιμοποιείται στο οπλισμένο σκυρόδεμα επηρεάζει άμεσα τα επίπεδα ζημιάς που αναπτύσσονται στις κατασκευές. Οι μεγάλες εγκάρσιες αποστάσεις του οπλισμού, η μειωμένη ποιότητα του σκυροδέματος, ο αριθμός των ράβδων και άλλα στοιχεία όπως ανεπαρκείς επικαλύψεις οι οποίες οδηγούν σε διάβρωση, έχουν ως συνέπεια την ανάπτυξη αστοχιών σε επιμέρους δομικά μέλη της κατασκευής. Στις παρακάτω φωτογραφίες φαίνονται σχετικές αστοχίες σε επιμέρους δομικά στοιχεία κτιρίων.

Εικόνα 2.5 Παραδείγματα αστοχιών σε επιμέρους δομικά στοιχεία (Işik, E. et al,2023)

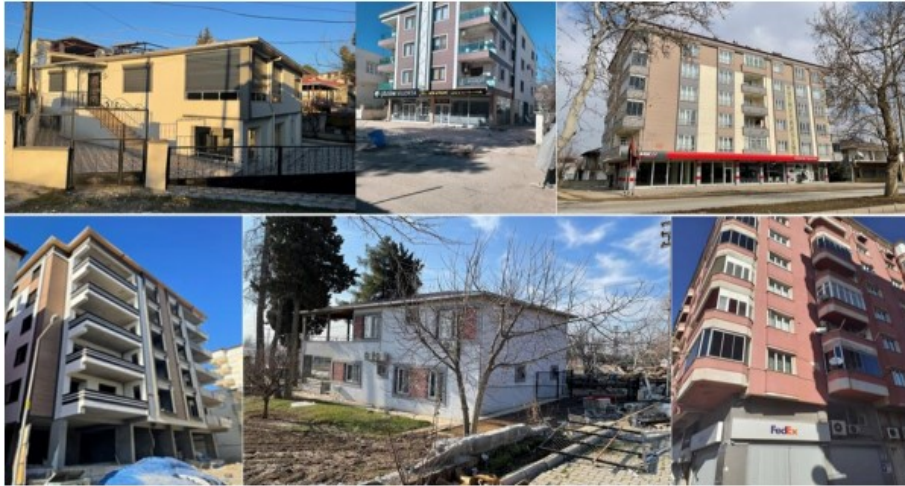
Ο Σεισμός της Τουρκίας 6 Φεβρουαρίου 2023 σεισμολογικά δεδομένα θλάβες κτιρίων και φάσματα απόκρισης  
Παρουσιάζονται έξι διαφορετικά παραδείγματα κτιρίων από οπλισμένο σκυρόδεμα με αμελητέες  
ως ελαφρές βλάβες (καθόλου δομικές βλάβες, ελαφρές μη δομικές βλάβες).

Εικόνα 2.6 Παραδείγματα κτιρίων με αμελητέες ως ελαφρές βλάβες, Βαθμός 1 (Işık, E. et al,2023)

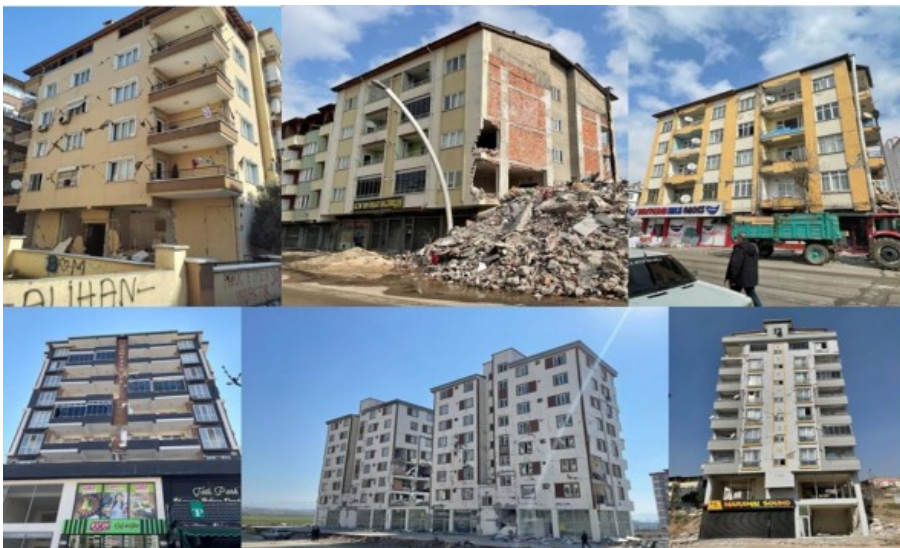
Στη συνέχεια παρουσιάζονται παραδείγματα κτιρίων οπλισμένου σκυροδέματος που ανέπτυξαν  
μέτριες βλάβες. Στην κατηγορία αυτή περιλαμβάνονται κτίρια στα οποία εντοπίστηκαν τριχοειδείς  
ρωγμές σε κάποια στοιχεία δοκών, αλλά και στις τοιχοποιίες πλήρωσης.

Εικόνα 2.7 Παραδείγματα κτιρίων με μέτριες βλάβες, Βαθμός 2 (Işık, E. et al,2023)

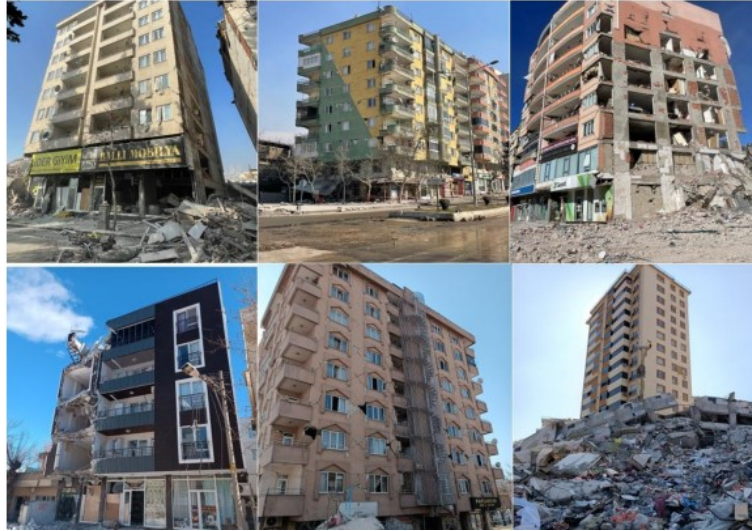
Ο Βαθμός βλάβης 3 στην κλίμακα κατάταξης αφορά σε σημαντικές έως μεγάλες βλάβες. Πιο  
συγκεκριμένα στην κατηγορία αυτή παρατηρήθηκαν ρωγμές σε υποστυλώματα και στους κόμβους  
δοκών υποστυλωμάτων αλλά και αστοχίες στους τοίχους πλήρωσης. Εικόνες από σχετικές βλάβες  
σε κτίρια παρουσιάζονται παρακάτω.

Εικόνα 2.8 Παραδείγματα κτιρίων με σημαντικές έως μεγάλες βλάβες, Βαθμός 3 (Işık, E. et al, 2023)

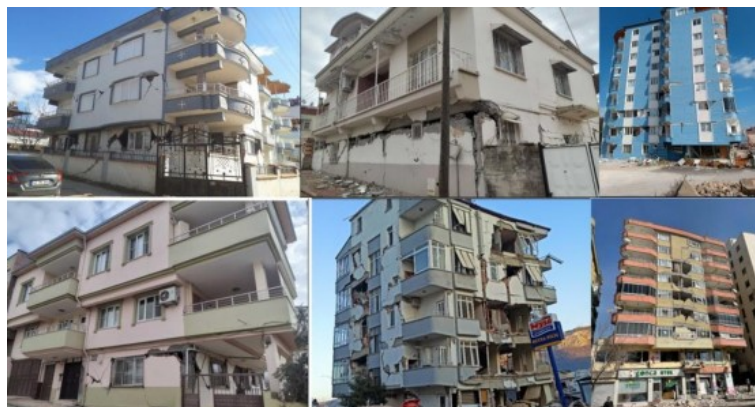
Ο Βαθμός 4 της κατάταξης σημαίνει πολύ μεγάλες βλάβες (βαριές δομικές βλάβες, πολύ βαριές μη δομικές βλάβες). Στα παραδείγματα που ακολουθούν παρουσιάζονται αστοχίες και βλάβες βαθμού 4 όπου σημειώνονται βλάβες υποστυλωμάτων ή και αστοχίες ενός μεμονωμένου ορόφου του κτιρίου.

Εικόνα 2.9 Παραδείγματα κτιρίων με πολύ μεγάλες βλάβες Βαθμός 4 (Işık, E. et al, 2023)

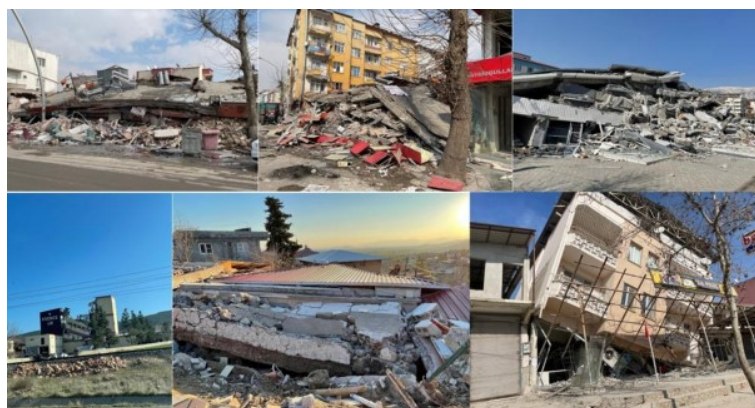
Στις εικόνες που ακολουθούν παρουσιάζονται παραδείγματα κτιρίων οπλισμένου σκυροδέματος τα οποία υπέστησαν βλάβες Βαθμού 5, με μερική κατάρρευση (μη κατοικήσιμα) ή με ολική κατάρρευση.

Εικόνα 2.10 Παραδείγματα κτιρίων με καταστροφικές βλάβες πολύ βαριές δομικές βλάβες, Βαθμός 5 (Işık, E. et al, 2023)

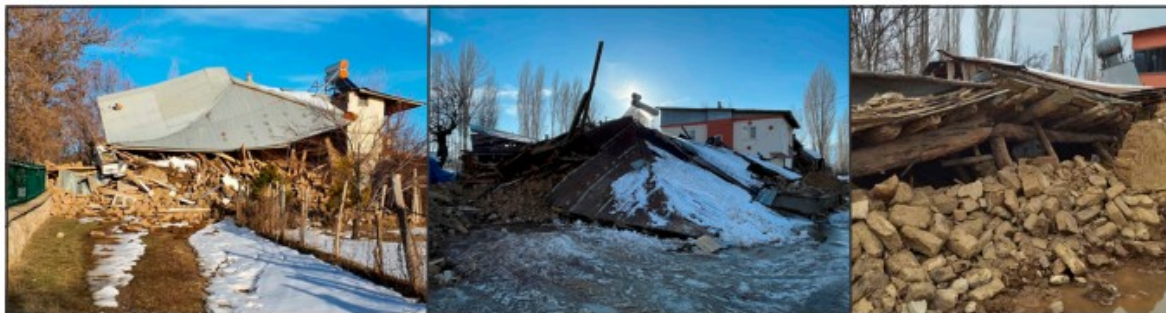
Οι κατασκευές από φέρουσα τοιχοποιία βρίσκονται κυρίως στις αγροτικές περιοχές της Τουρκίας. Τα υλικά κατασκευής των κτιρίων αυτών αποτελούνται από πλίνθους, πέτρες, τούβλα και κονιάματα. Τα κτίρια από φέρουσα τοιχοποιία έχουν κατά κύριο λόγο έναν έως δυο ορόφους. Το χαμηλό κόστος αλλά και η εύκολη διάθεση των υλικών αυτών αποτέλεσε τον κύριο λόγο κατασκευής των κτιρίων αυτών στις αγροτικές περιοχές. Ωστόσο, σε πολλά από αυτά τα κτίρια η ποιότητα των συνδετικών κονιαμάτων, που ήταν κατά κύριο λόγο ασβεστοκονιάματα, ήταν χαμηλή, και σε συνδυασμό με τη μη τήρηση κανονιστικών διατάξεων και κανόνων σχεδιασμού για κτίρια με φέρουσα τοιχοποιία οδήγησε σε σημαντικές έως καταστροφικές βλάβες στα κτίρια αυτά κατά τη διάρκεια του σεισμού όπως παρουσιάζεται στις παρακάτω εικόνες.

Εικόνα 2.11 Καταρρεύσεις κτιρίων από φέρουσα τοιχοποιία (Işık, E. et al,2023)

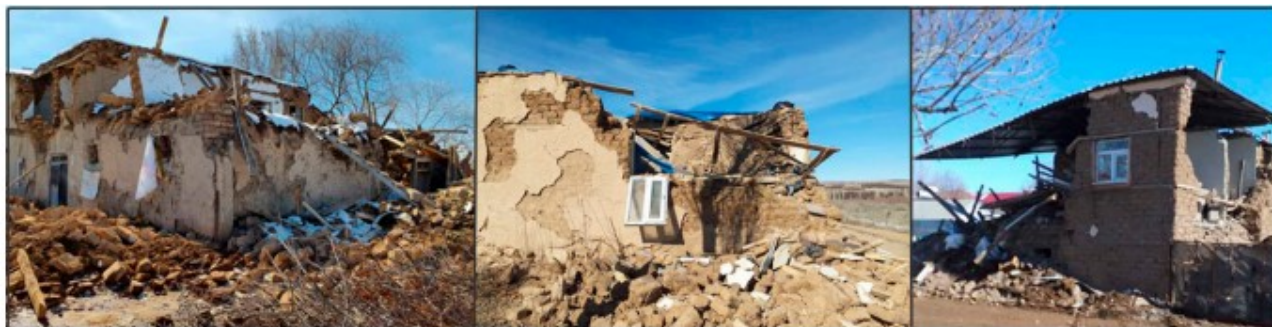
Το γεγονός ότι τα κτίρια από φέρουσα τοιχοποιία κατασκευάστηκαν χωρίς τη χρήση αντισεισμικών κανονισμών και από υλικά χαμηλών αντοχών οδηγεί σε μειωμένες αναμενόμενες αντοχές των κτιρίων κατά το σεισμό. Επίσης, η πλαστιμότητα των κτιρίων από πλινθοδομή είναι αρκετά χαμηλή με αποτέλεσμα τα κτίρια αυτά να μην μπορούν να απορροφήσουν ενέργεια κατά το σεισμό. Στις κατασκευές αυτές αναπτύσσονται ρωγμές ή και μερικές καταρρεύσεις στοιχείων κατά το σεισμό. Η χαμηλή εφελκυστική αντοχή του υλικού οδηγεί σε χαμηλές διατμητικές αντοχές και σε συνδυασμό με τα αυξημένα βάρη και τις ελλείψεις συνδέσεις πολλές φορές οδηγούν σε κατάρρευση των κτιρίων. Στην παρακάτω εικόνα παρουσιάζονται κτίρια από φέρουσα τοιχοποιία που έχουν μερικώς καταρρεύσει και είναι πλέον ακατάλληλα για χρήση.

Εικόνα 2.12 Μερική κατάρρευση κτιρίων από φέρουσα τοιχοποιία (Işık, E. et al,2023)

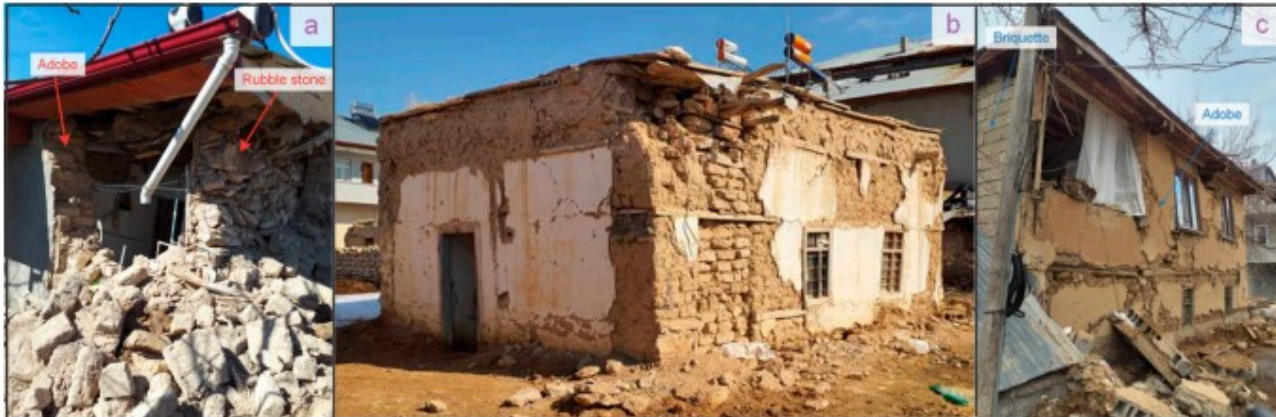
Από παρατηρήσεις που έγιναν στο πεδίο, μετά το σεισμό, διαπιστώθηκε ότι στα κτίρια από φέρουσα τοιχοποιία χρησιμοποιήθηκαν διαφορετικοί τύποι λιθωμάτων. Η σημαντική διασπορά στις αντοχές των υλικών και η μη συμβατότητα λιθωμάτων και κονιάματος οδήγησαν σε σημαντικά μειωμένες συνολικές αντοχές και κατά συνέπεια σε καταρρεύσεις πολλών από αυτά τα κτίρια. Σχετικές εικόνες παρουσιάζονται παρακάτω.

Εικόνα 2.13 Βλάβες σε κατασκευές από φέρουσα τοιχοποιία με διαφορετικούς τύπους λιθοσωμάτων (Ιζικ, Ε., 2023)

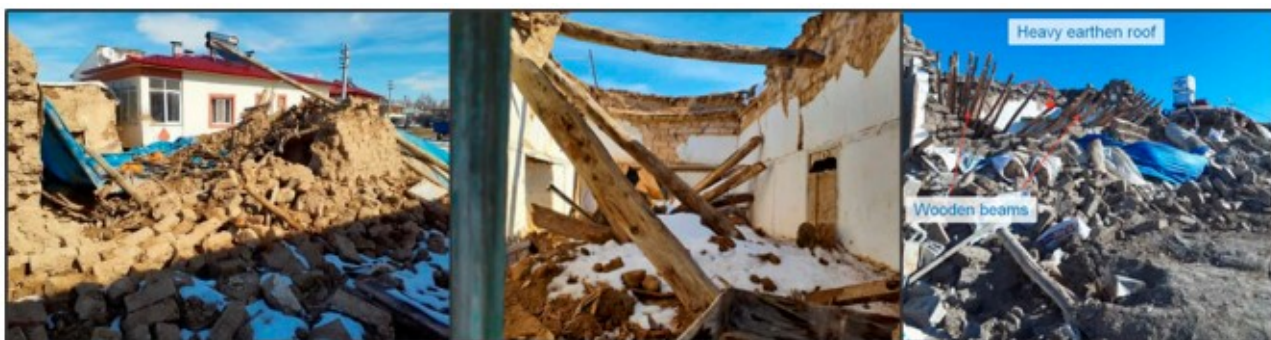
Επίσης, σε πολλές περιπτώσεις κτιρίων διαπιστώθηκε η εφαρμογή επιφανειών φύτευσης πάνω σε βαριές ξύλινες στέγες. Ως αποτέλεσμα της προσθήκης στρωμάτων εδάφους στις στέγες που έχουν φθαρεί με την πάροδο του χρόνου λόγω των κλιματικών συνθηκών, τα παλιά στρώματα συμπιέζονται και το βάρος τους αυξάνεται. Λόγω του αυξημένου βάρους και της μάζας των κτιρίων, προκλήθηκαν σημαντικές καταπονήσεις στα φέροντα στοιχεία της τοιχοποιίας των κτιρίων με αποτέλεσμα την καθολική κατάρρευσή τους, όπως φαίνεται στις παρακάτω εικόνες.

Εικόνα 2.14 Κατασκευές από πλινθοδομή όπου οι βαριές χωμάτινες στέγες κατέρρευσαν τελείως (Ιζικ, Ε.,2023)

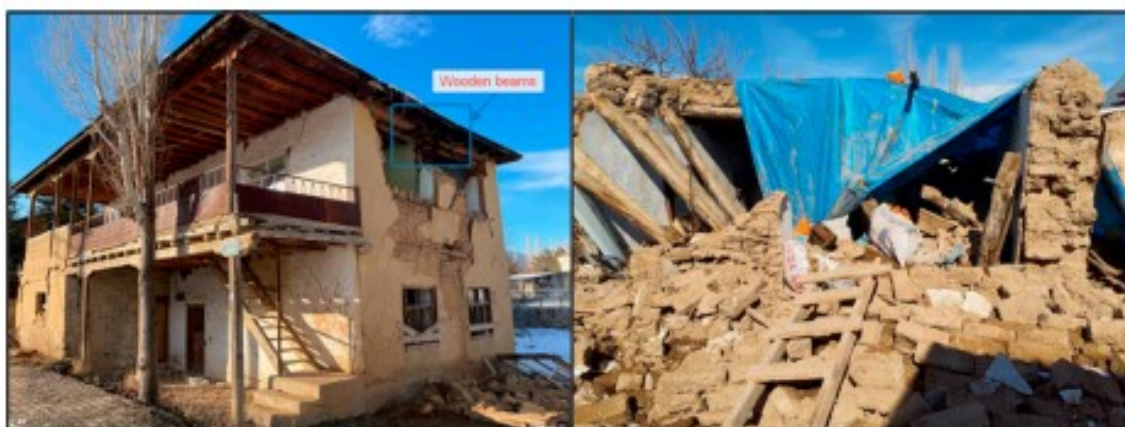
Στις εικόνες που ακολουθούν παρουσιάζονται αστοχίες σε κεντρικά δοκάρια των χωμάτινων στεγών των κτιρίων στα οποία σημειώθηκε υπέρβαση της φέρουσας ικανότητάς τους λόγω αυξημένου βάρους.

Εικόνα 2.15 Βλάβες σε ξύλινα δοκάρια λόγω του ίδιου βάρους των χωμάτινων στεγών (Ιζικ, Ε.,2023)

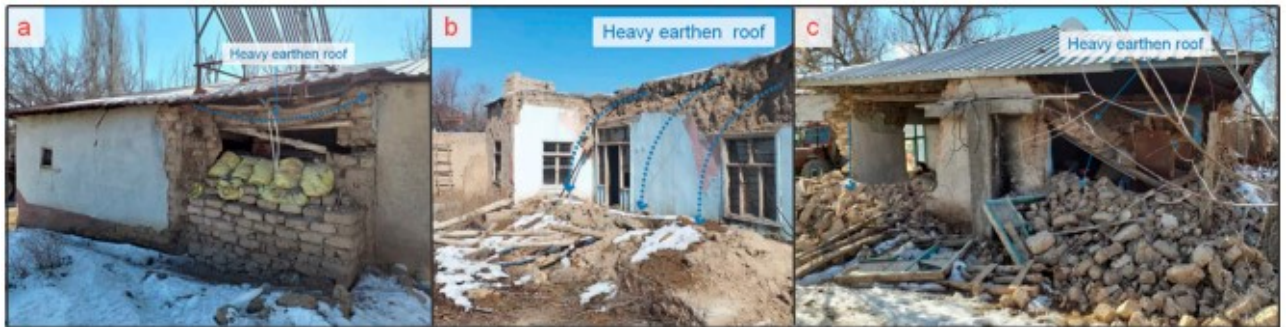
Ο Σεισμός της Τουρκίας 6 Φεβρουαρίου 2023 σεισμολογικά δεδομένα θλάβες κτιρίων και φάσματα απόκρισης  
Στις παρακάτω εικόνες παρουσιάζονται αστοχίες σε κτίρια από φέρουσα τοιχοποιία με βαριές  
χωμάτινες στέγες, κατόπιν αστοχίας εκτός επιπέδου σε κατακόρυφους τοίχους, υπό την επίδραση  
οριζόντιων σεισμικών δράσεων. Προκύπτει ότι σε αυτές τις περιπτώσεις δεν ήταν επαρκής η  
σύνδεση μεταξύ τοιχοποιίας και φυτεμένης στέγης.

Εικόνα 2.16 Καταρρεύσεις κτιρίων φέρουσας τοιχοποιίας με βαριά φυτεμένη στέγη, εκτός επιπέδου  
αστοχίες τοίχων (Işık, E.,2023)

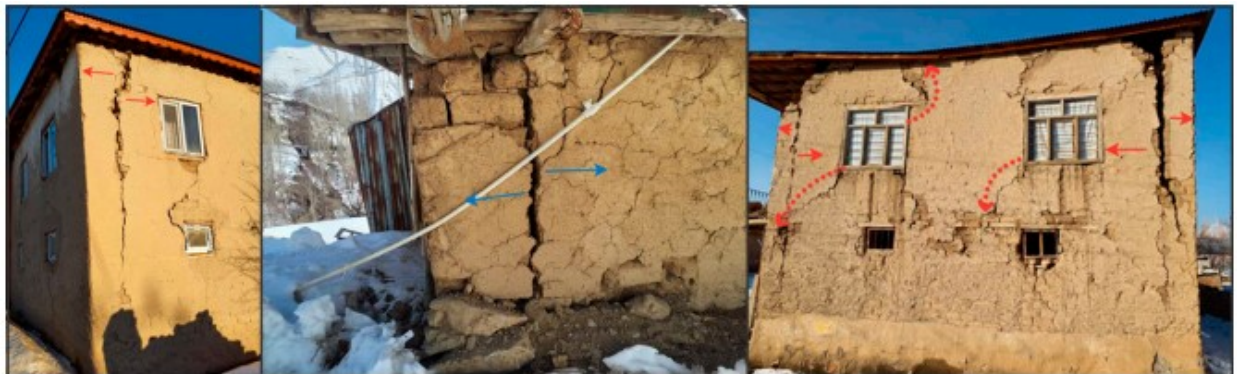
Σε πολλά από τα κτίρια παρατηρήθηκαν επίσης αποκολλήσεις, διαχωρισμοί ή και κατάρρευση στις  
γωνίες των κτιρίων, στα σημεία ένωσης κάθετων μεταξύ τους τοίχων. Η αστοχία αυτή υποδηλώνει  
αδυναμία μεταφοράς των φορτίων από έναν τοίχο στον εγκάρσιό του, γεγονός το οποίο αποδίδεται,  
όπως αναφέρθηκε και παραπάνω, στην πολύ χαμηλή ποιότητα υλικών, καθώς και στη μη τήρηση  
ελάχιστων κατασκευαστικών διατάξεων και λεπτομερειών σχεδιασμού. Σε πολλές από αυτές τις  
περιπτώσεις, όπως φαίνεται και στις παρακάτω εικόνες, δεν έχει εφαρμοσθεί καμία τεχνική  
σύνδεσης των τοίχων μεταξύ τους, ούτε διακρίνονται στοιχεία λιθοσωμάτων (ακρογωνιαίοι λίθοι)  
σε διάταξη εναλλάξ.

Εικόνα 2.17 Αστοχίες διαχωρισμού στις γωνίες ένωσης τοίχων (Işık, E.,2023)

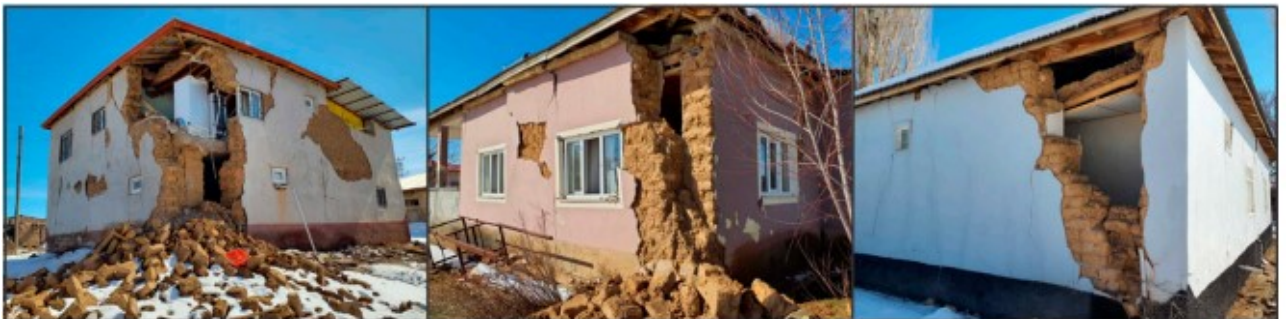
Εικόνα 2.18 Εκτός επιπέδου ζημιές στον τοίχο λόγω ανεπαρκούς στήριξης σε γωνιακά σημεία (Işık,  
E.,2023)

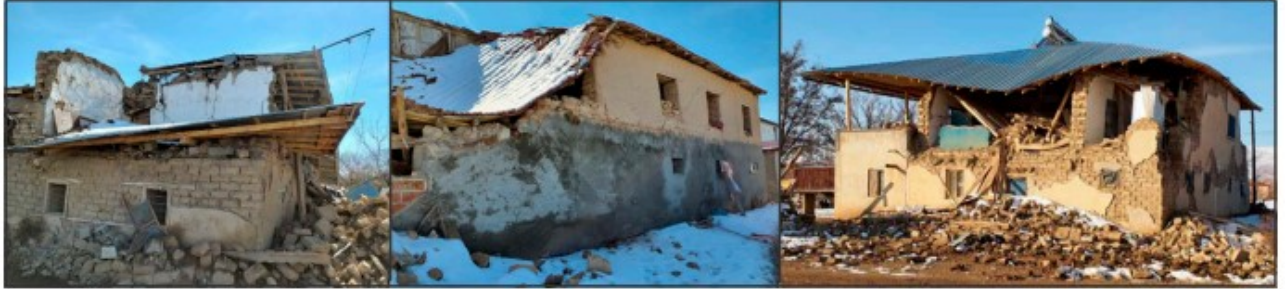
Ο Σεισμός της Τουρκίας 6 Φεβρουαρίου 2023 σεισμολογικά δεδομένα θλάβες κτιρίων και φάσματα απόκρισης  
Στις εικόνες που ακολουθούν παρουσιάζονται αστοχίες λόγω κατακόρυφης μη κανονικότητας, και σημαντικών διαφορών αντοχής και δυσκαμψίας μεταξύ των ορόφων ή σε επιμέρους τμήματα του κτιρίου.

Εικόνα 2.19 Δομικές ζημιές λόγω ασύμμετρης αντοχής/ακαμψίας και κενού μεταξύ των ορόφων (Ιζίκ, Ε.,2023)

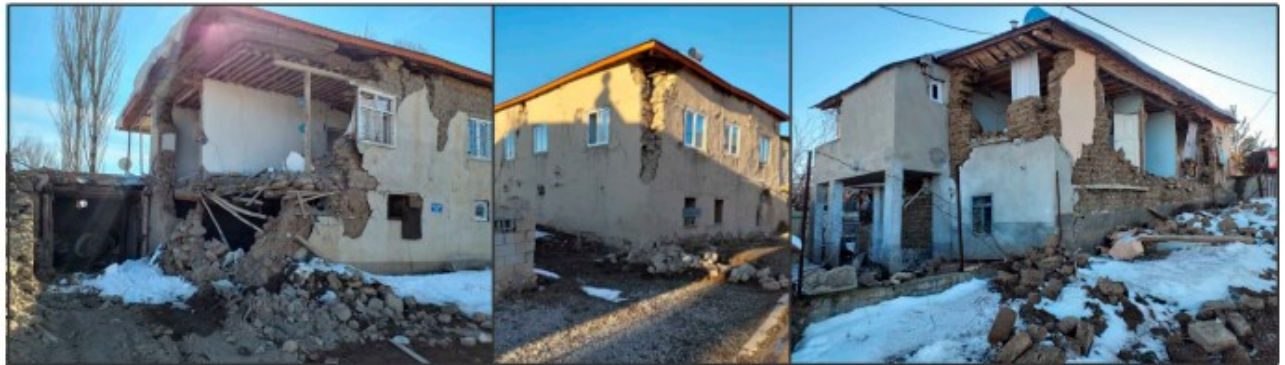
Όπως αναφέρθηκε και παραπάνω, κρίσιμη παράμετρος στη συνολική συμπεριφορά της κατασκευής και της φέρουσας τοιχοποιίας είναι η αντοχή και η ποιότητα του κονιάματος. Κονιάματα χαμηλής αντοχής, πρακτικά οδηγούν σε ψαθυρές αστοχίες και πλήρη αποδιοργάνωση της τοιχοποιίας με εντός ή εκτός επιπέδου αστοχίες ολόκληρων τοίχων, όπως χαρακτηριστικά απεικονίζεται παρακάτω.

Εικόνα 2.20 Ζημιές λόγω της χαμηλής αντοχής του κονιάματος (Ιζίκ, Ε.,2023)

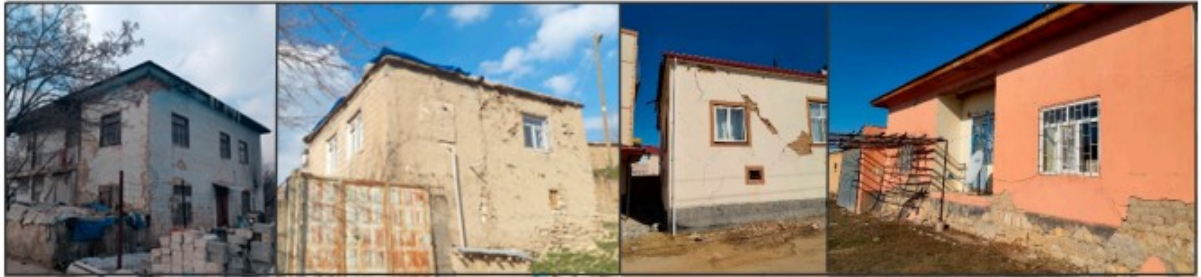
Ο Σεισμός της Τουρκίας 6 Φεβρουαρίου 2023 σεισμολογικά δεδομένα θλάβες κτιρίων και φάσματα απόκρισης  
Στις παρακάτω εικόνες παρουσιάζονται παραδείγματα βλαβών που κατατάσσονται ως αμελητέες  
ως ελαφρές βλάβες (καθόλου δομικές βλάβες, ελαφρές μη δομικές βλάβες). Αφορούν κυρίως σε  
τριχοειδείς ρωγμές ή και πτώση χαλαρών πλίνθων από ανώτερα τμήματα κτιρίου.

Εικόνα 2.22 Παραδείγματα κτιρίων από φέρουσα τοιχοποιία με αμελητέες ως ελαφρές βλάβες Βαθμός 1 (Ιşik, Ε.,2023)

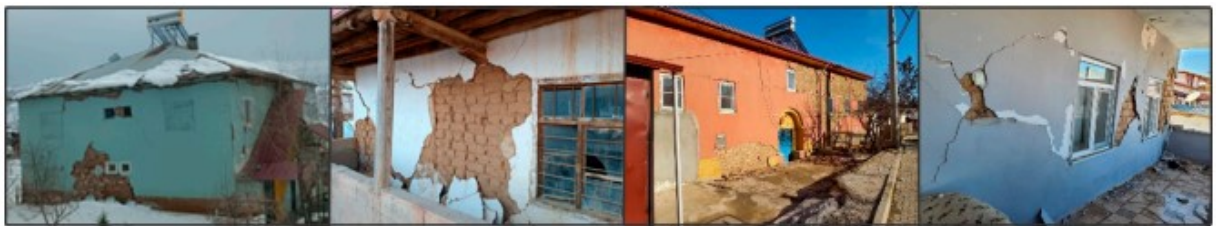
Κατασκευές με μέτριες βλάβες (ελαφρές δομικές βλάβες, μέτριες μη δομικές βλάβες)  
κατατάσσονται στον Βαθμό 2, με βλάβες που παρατηρούνται σε ρωγμές τοίχων.

Εικόνα 2.23 Παραδείγματα κτιρίων από φέρουσα τοιχοποιία με μέτριες βλάβες Βαθμός 2 (Ιşik, Ε., 2023)

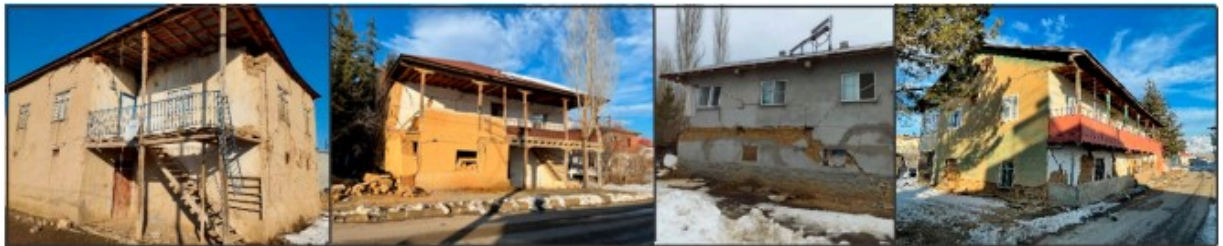
Στον Βαθμό 3 κατατάσσονται κτίρια που εμφανίζουν σημαντικές έως μεγάλες βλάβες. Στις  
παρακάτω εικόνες παρουσιάζονται κτίρια με εκτεταμένες ρωγμές στα περισσότερα φέροντα τοιχία  
τους.

Εικόνα 2.24 Παραδείγματα κτιρίων από φέρουσα τοιχοποιία με σημαντικές έως μεγάλες βλάβες Βαθμός 3 (Ιşik, Ε., 2023)

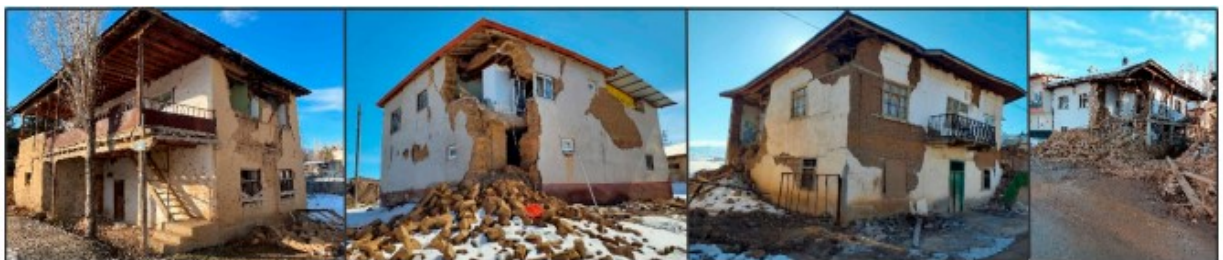
Στον Βαθμό 4 κατατάσσονται κτίρια με βαριές δομικές βλάβες ή και εκτεταμένες μη δομικές  
βλάβες. Στις εικόνες που ακολουθούν παρουσιάζονται κτίρια στα οποία έχουν αναπτυχθεί δομικές  
βλάβες Βαθμού 4, οι οποίες περιλαμβάνουν σοβαρές αστοχίες σε φέροντες τοίχους, μερική αστοχία  
ή κατάρρευση ορόφου.

Εικόνα 2.25 Παραδείγματα κτιρίων από φέρουσα τοιχοποιία με πολύ μεγάλες βλάβες Βαθμός 4 (Ιşik, Ε.,2023)

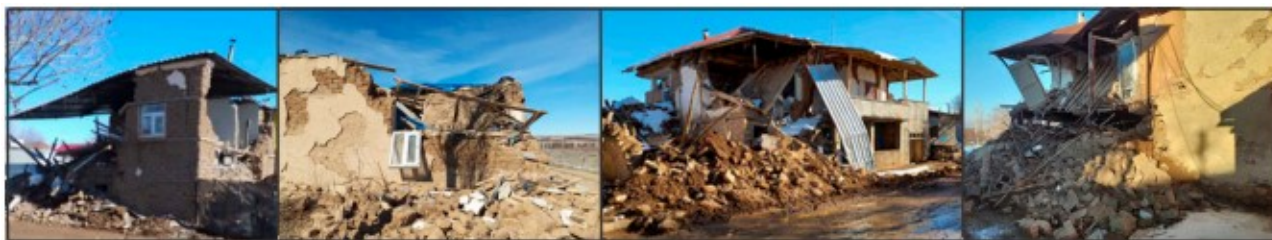
Ο Βαθμός 5 αφορά σε ολικές καταρρεύσεις κατασκευών όπως χαρακτηριστικά αποτυπώνεται στις εικόνες των παρακάτω κτιρίων από φέρουσα τοιχοποιία που κατέρρευσαν κατά το σεισμό.

Εικόνα 2.26 Παραδείγματα κτιρίων από φέρουσα τοιχοποιία με καταστροφικές βλάβες πολύ βαριές δομικές βλάβες, Βαθμός 5 (Işik, E., 2023)

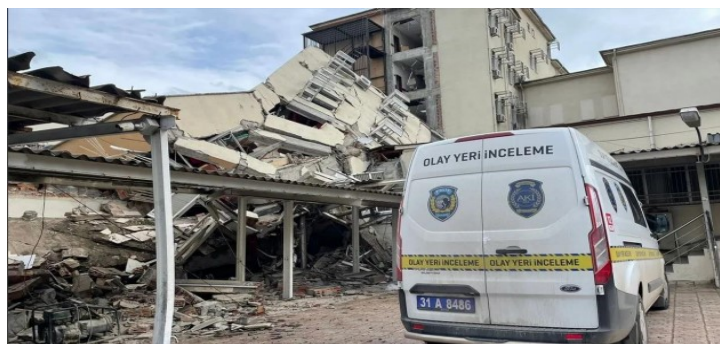
Εικόνα 2.27 Κατάρρευση νοσοκομείου Iskenderun State Hospital (Evangelia G. et al, 2023)

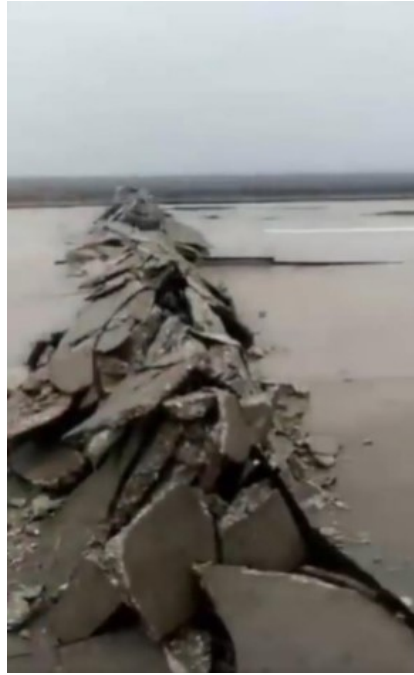
Εικόνα 2.30 Αστοχίες στον διάδρομο του Αερολιμένα Χάταϊ (Evangelia G. et al, 2023)

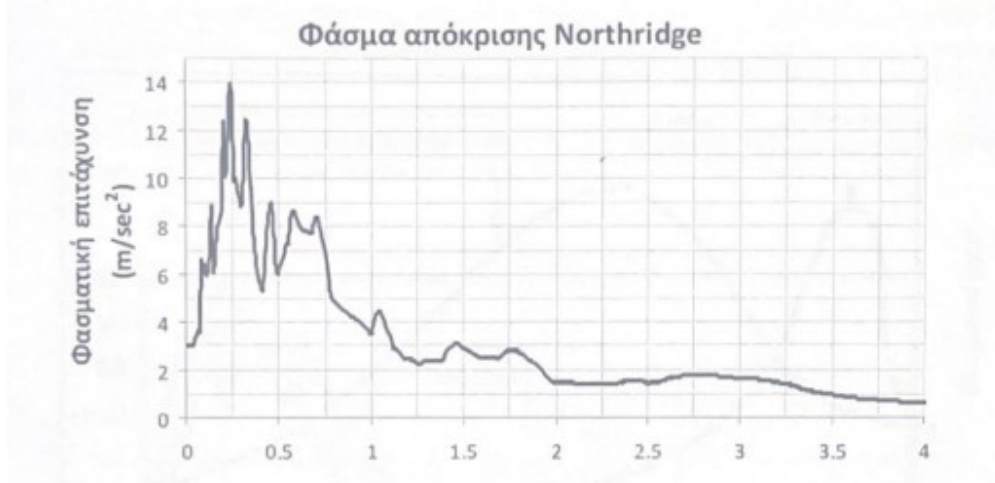
Εικόνα 3.1 Φάσμα απόκρισης σεισμού στο Northridge (Πνευματικός, 2018)

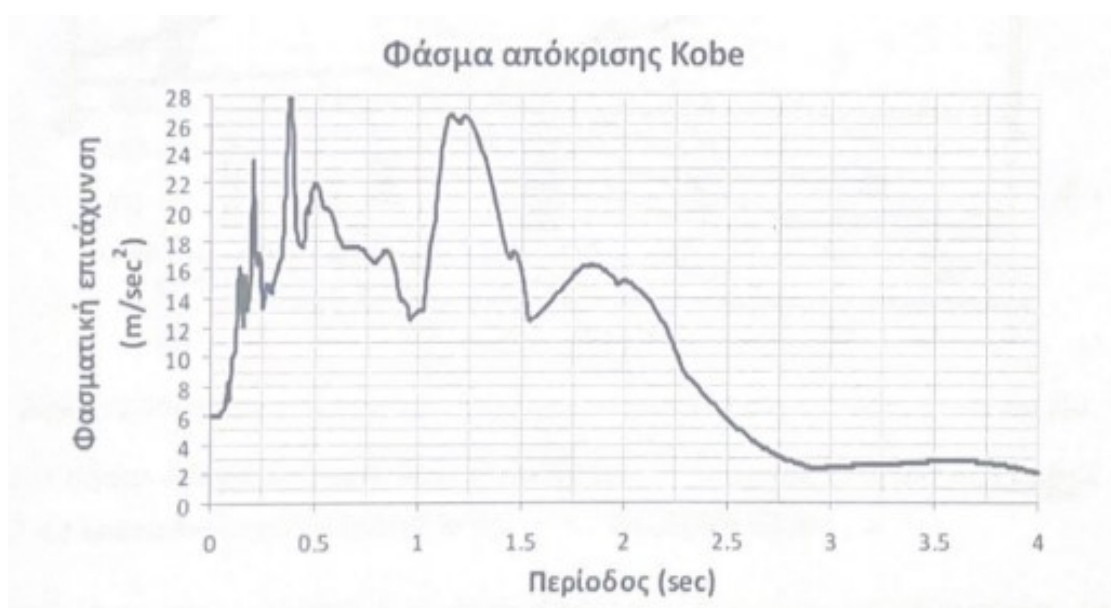
Εικόνα 3.2 Φάσμα απόκρισης σεισμού στο Kobe (Πνευματικός, 2018)

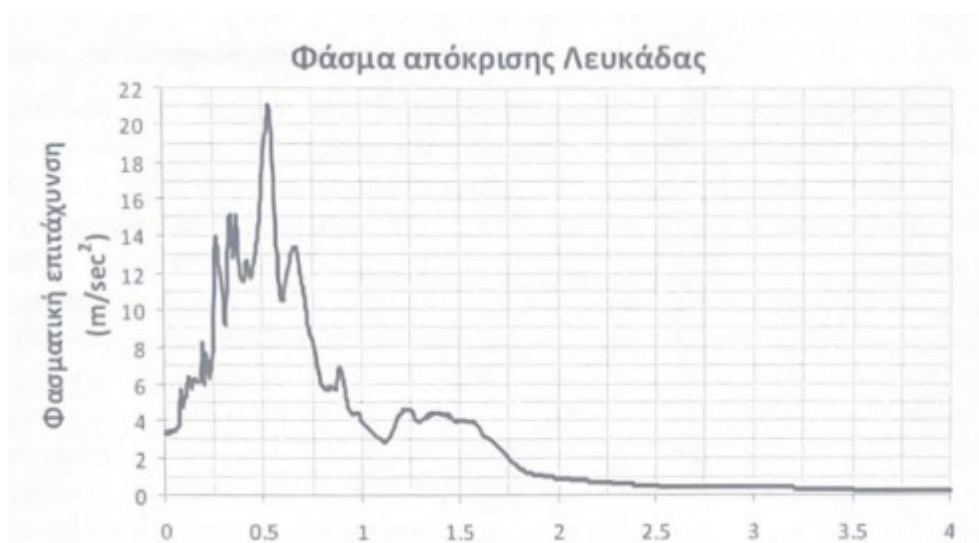
Εικόνα 3.3 Φάσμα απόκρισης σεισμού στο Λευκάδας (Πνευματικός, 2018)

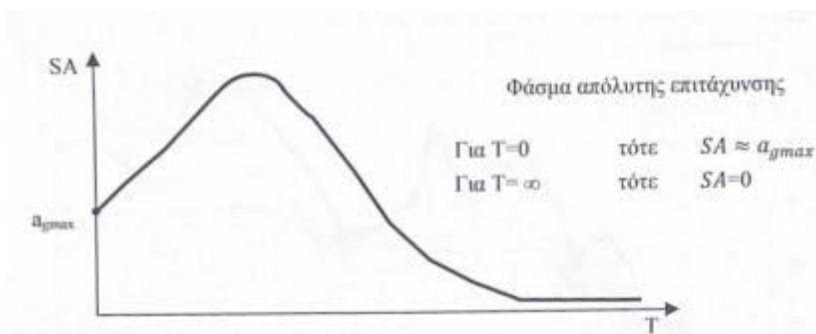
Όταν η κατασκευή είναι πολύ δύσκαμπτη, τότε κινείται μαζί με το έδαφος και η σχετική μετακίνηση όπως και η ταχύτητα είναι σχεδόν μηδενικές, ενώ η απόλυτη τιμή της επιτάχυνσης της μάζας ταυτίζεται με την επιτάχυνση του εδάφους.

Εικόνα 3.4 Ενδεικτικό φάσμα απόκρισης απόλυτης επιτάχυνσης και οριακές τιμές (Πνευματικός,2018)

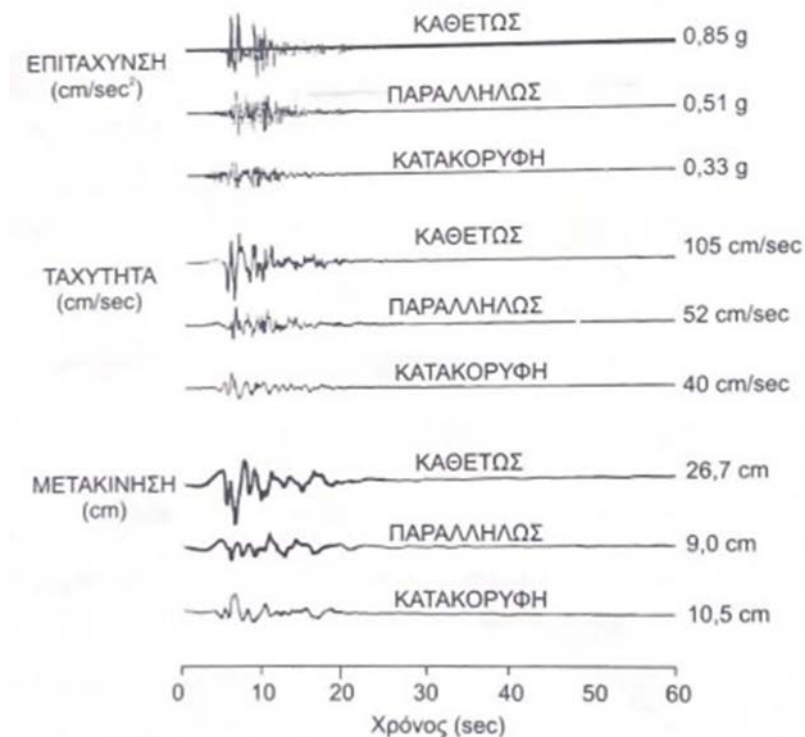
Σεισμοί ίδιου μεγέθους, μπορούν να έχουν αρκετά διαφορετικά φάσματα ακόμη και στην ίδια επικεντρική απόσταση. Ακόμη και οι δυο οριζόντιες συνιστώσες μπορούν να εμφανίσουν σημαντικές διαφορές αναμεσά τους. Ο μηχανισμός διάρρηξης, η απόσταση από το σεισμικό ρήγμα και φαινόμενα που σχετίζονται τρισδιάστατα είτε με το χώρο ή την γεωλογία της περιοχής και αποτελούν τους σημαντικότερους λόγους για τις διαφορές αυτές. Στο σχήμα που ακολουθεί παρουσιάζονται καταγραφές επιτάχυνσης, ταχύτητας και μετατόπισης σε διαφορετικές διευθύνσεις από το μεγάλο σεισμό του Kobe στην Ιαπωνία το 1995.

Εικόνα 3.7 Χρονοϊστορίες επιτάχυνσης, ταχύτητας και μετακίνησης (17/1/1995), Kobe, Ιαπωνία-καταγραφές εγκάρσιως και παράλληλα προς το ρήγμα του σεισμού (Πιτιλάκης, 2010)

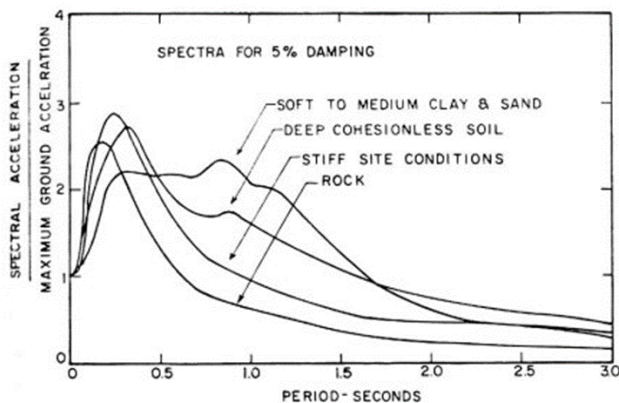
Εικόνα 3.9 Μέσα φάσματα απόκρισης απόλυτων επιταχύνσεων διαφόρων σεισμών για  $\zeta=5\%$ , ανάλογα με το είδος του εδάφους (Πιτιλάκης, 2010)

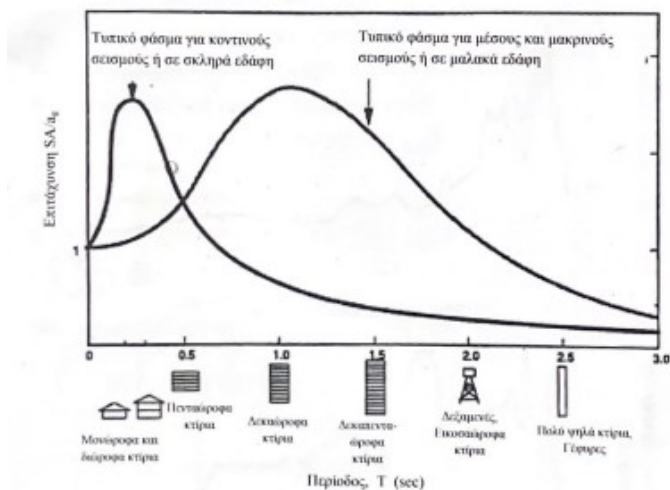
Στο σχήμα που ακολουθεί παρουσιάζεται η επιρροή της απόστασης του σεισμού (κοντινός ή μακρινός σεισμός) στη σχηματική μορφή ενός φάσματος απόκρισης και στον οριζόντιο άξονα των ιδιοπεριόδων, αποτυπώνονται τύποι κατασκευών που αντιστοιχούν σε χαρακτηριστικές τιμές ιδιοπεριόδων.

Εικόνα 3.10 Φάσματα απόκρισης για μακρινούς ή κοντινούς σεισμούς (Πνευματικός,2018)

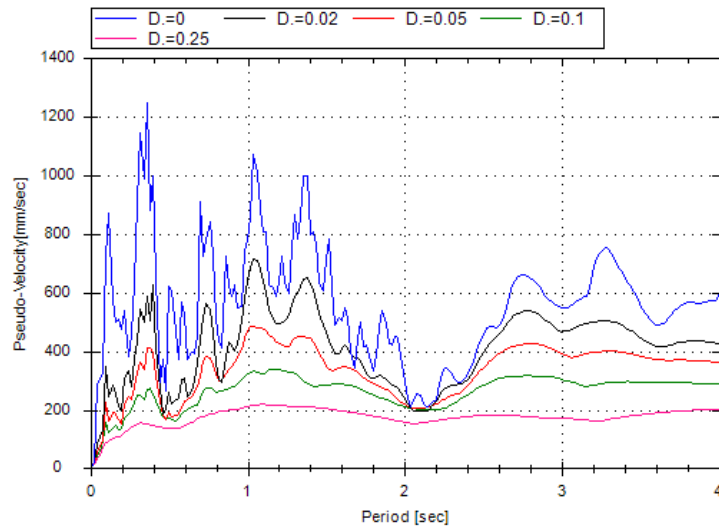
Εικόνα 3.12 Φάσμα απόκρισης ψευδο-ταχύτητας για διαφορετικούς λόγους απόσβεσης

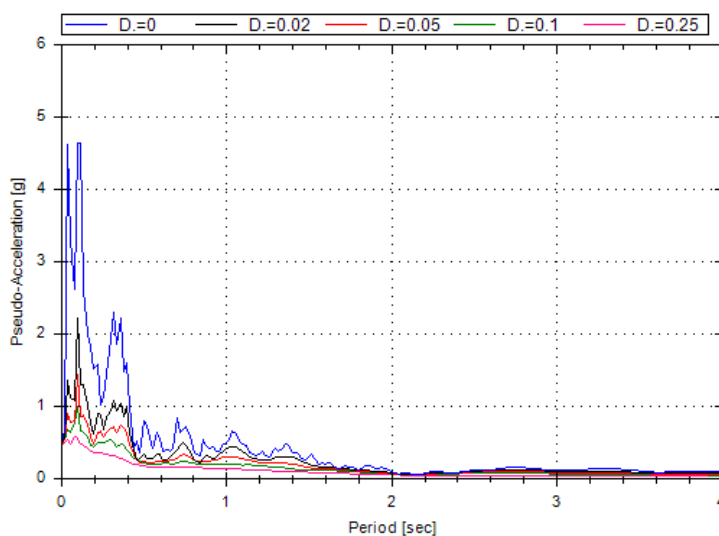
Εικόνα 3.13 Φάσμα απόκρισης ψευδο-επιτάχυνσης για διαφορετικούς λόγους απόσβεσης

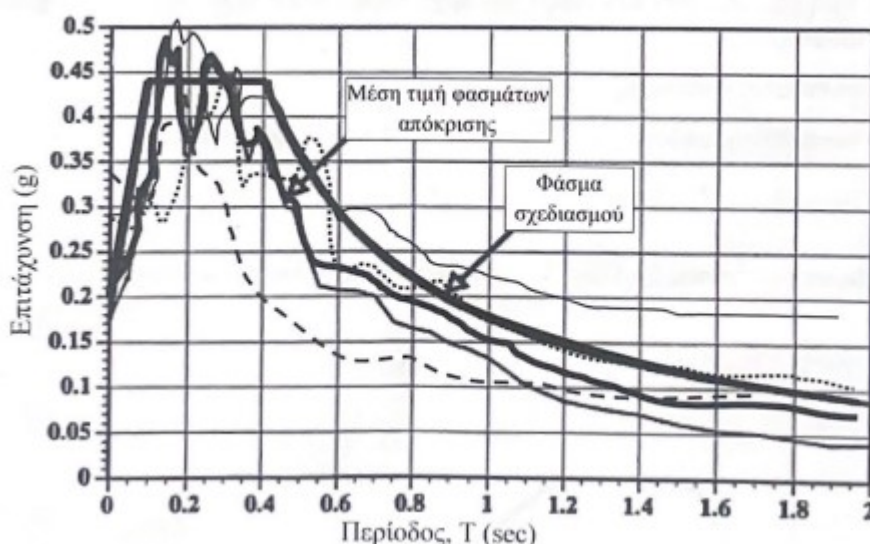
Εικόνα 3.14 Φάσματα απόκρισης διαφορετικών σεισμών το μέσο φάσμα τους και ένα ενδεικτικό φάσμα σχεδιασμού (Πνευματικός,2018)

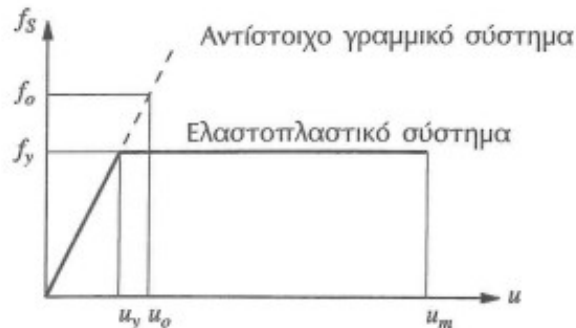
Ο Σεισμός της Τουρκίας 6 Φεβρουαρίου 2023 σεισμολογικά δεδομένα θλάβες κτιρίων και φάσματα απόκρισης συστήματος που προκαλείται από την ίδια εδαφική κίνηση, αφού πρώτα αυτή υπολογισθεί. Στην αρχική φόρτιση τα ελαστικό και ελαστο-πλαστικό σύστημα πρέπει να έχουν την ίδια δυσκαμψία όπως η μάζα και η απόσβεση να είναι ίδια. Επομένως, το ελαστικό και το ελαστο-πλαστικό σύστημα έχουν την ίδια ιδιοπερίοδο όταν υπόκεινται σε μικρές ταλαντώσεις, δηλαδή μέσα στα όρια ελαστικής συμπεριφοράς. Σε μεγάλα εύρη ταλάντωσης, πέραν του ορίου διαρροής, δεν ορίζεται μονοσήμαντα η ιδιοπερίοδος του συστήματος, λόγω της μεταβλητής δυσκαμψίας.

Εικόνα 3.17 Ελαστο-πλαστικό σύστημα και το αντίστοιχο γραμμικό σύστημα (Anil.K.C.2008)

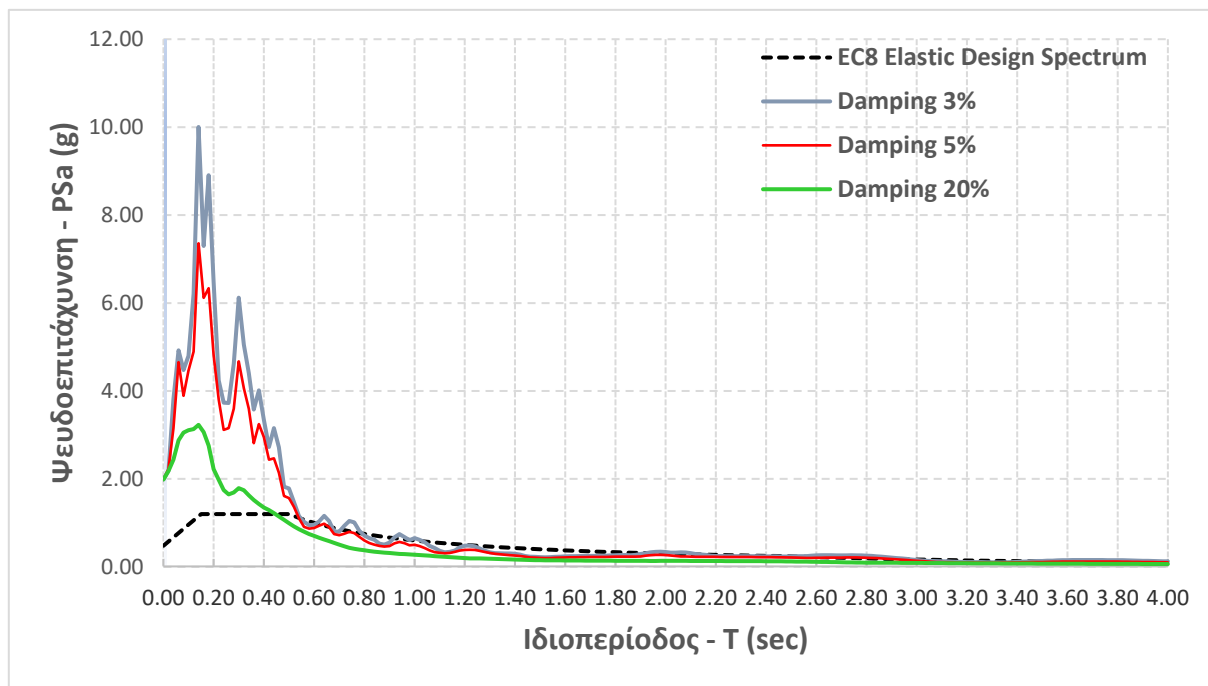
Εικόνα 5.4 Ελαστικά φάσματα απόκρισης ψευδο-επιταχύνσεων (4614 North-South) και σύγκριση με το ελαστικό φάσμα του EC-8

Εξετάζοντας το φάσμα απόκρισης ψευδο-επιτάχυνσης για απόσβεση 5%, η οποία αντιστοιχεί σε κτίρια οπλισμένου σκυροδέματος, παρατηρείται ότι το έδαφος μπορεί να χαρακτηριστεί ως σκληρό. Το αποτέλεσμα του φάσματος είναι δικαιολογημένο καθώς ο σταθμός 4614 βρίσκεται σε κατηγορία εδάφους Β που είναι οι αποσαθρωμένοι βράχοι. Η επιρροή του εδάφους είναι ίδια για τις συνιστώσες E-W και N-S όπως και επηρεάζονται κτίρια με μικρές ιδιοπεριόδους όπου οι τιμές τους κυμαίνονται από 0s έως και 0.5s συμπερασματικώς τα χαμηλά κτίρια υπέστησαν τις μεγαλύτερες βλάβες στην περιοχή δηλαδή κτίρια τύπου 2 ορόφων μέχρι και 5 οροφών λόγω των υψηλών επιταχύνσεων στις μικρές ιδιοπεριόδους.

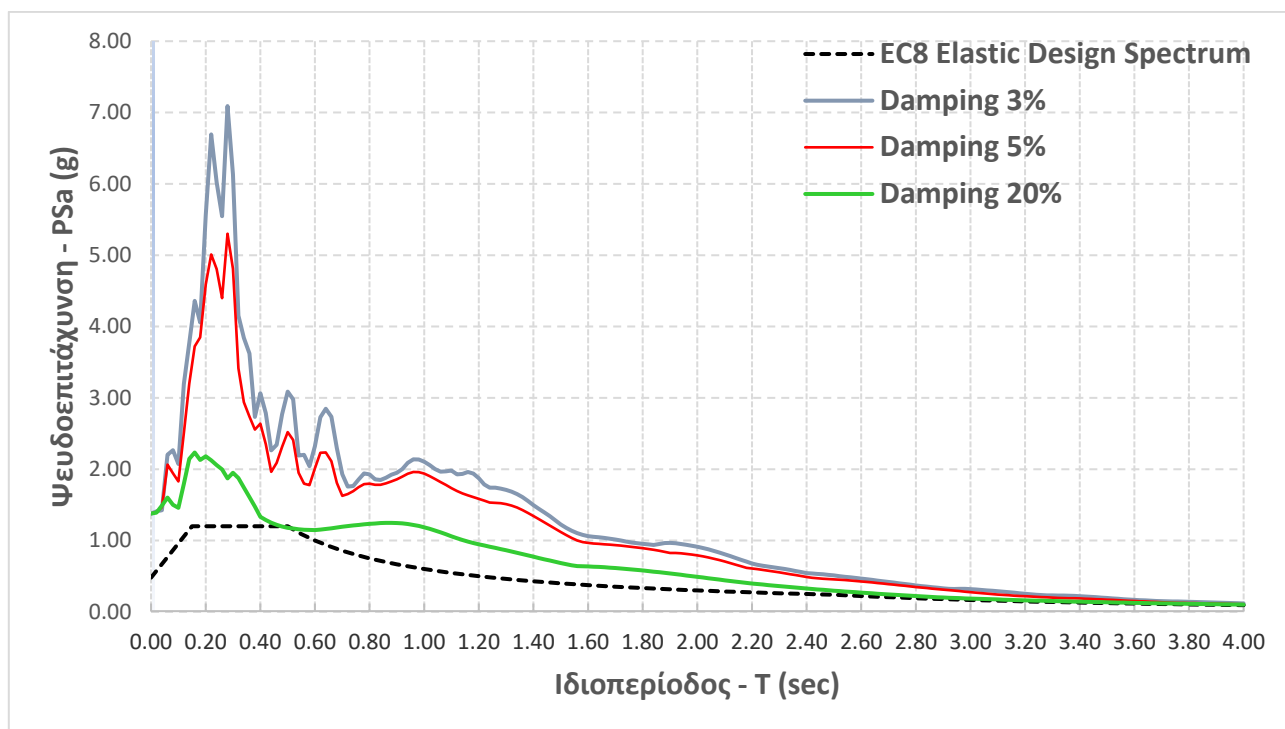
Εικόνα 5.13 Ελαστικά φάσματα απόκρισης ψευδο-επιταχύνσεων (3129 North-South) και σύγκριση με το ελαστικό φάσμα του EC-8

Εξετάζοντας το φάσμα ψευδο-επιτάχυνσης για απόσβεση 5% προκύπτει πως το έδαφος στη θέση αυτή χαρακτηρίζεται ως σκληρό, και εν γένει συμφωνεί με την κατηγοριοποίηση τύπου B του EC-8. Δεδομένου ότι ο σταθμός έχει μεγαλύτερη επικεντρική απόσταση από τον πρώτο σταθμό οι εδαφικές επιταχύνσεις προέκυψαν μικρότερες. Παρατηρείται διαφοροποίηση ανάμεσα στις συνιστώσες E-W και N-S καθώς στην πρώτη συνιστώσα επηρεάζονται οι κατασκευές που η ιδιοπερίοδος τους κυμαίνεται από 0s με 1.05s δηλαδή κτίρια κατοικιών από μονώροφα κτίρια έως και δεκαώροφα κτίρια αυτό οφείλεται στο ότι η σεισμική επιτάχυνση εμφανίζει τη μέγιστη τιμή της στο διάστημα αυτό. Αντιθέτως, στην άλλη συνιστώσα N-S επηρεάζονται όλοι οι τύποι των κατασκευών αφού το φάσμα της ψευδο-επιτάχυνσης είναι πάνω από το φάσμα σχεδιασμού σε όλο το εύρος των περιόδων όμως τις μεγαλύτερες βλάβες αναμένεται να τις ανέπτυξαν οι κατασκευές με περίοδο μεταξύ 0.1s - 0.4s δηλαδή τα κτίρια τύπου 2 ορόφων μέχρι και 5 οροφών. Στην συνιστώσα E-W τα κτίρια δέχονται περίπου τρεις φορές μεγαλύτερη σεισμική επιτάχυνση από την επιτάχυνση σχεδιασμού από 1.2g στα 4.2g ενώ στην συνιστώσα N-S τα κτίρια δέχονται περίπου τέσσερις φορές μεγαλύτερη σεισμική επιτάχυνση από την επιτάχυνση σχεδιασμού από 1.2g στα 5.2g. Για τις ιδιοπεριόδους με  $T > 1.05s$  στην συνιστώσα E-W και για  $T > 3s$  στην συνιστώσα N-S τα φάσματα της ψευδο-επιτάχυνσης τείνουν προς τις τιμές του φάσματος σχεδιασμού.
