ΠΑΝΕΠΙΣΤΗΜΙΟ ΔΥΤΙΚΗΣ ΑΤΤΙΚΗΣ
ΣΧΟΛΗ ΜΗΧΑΝΙΚΩΝ
ΤΜΗΜΑ ΠΟΛΙΤΙΚΩΝ ΜΗΧΑΝΙΚΩΝ

**ΣΕΙΣΜΙΚΗ ΑΠΟΤΙΜΗΣΗ ΥΦΙΣΤΑΜΕΝΗΣ
ΚΑΤΑΣΚΕΥΗΣ ΑΠΟ Ω.Σ. ΜΕ ΑΚΑΝΟΝΙΚΟΤΗΤΕΣ
ΣΕ ΚΑΤΟΨΗ ΚΑΙ ΚΑΘ' ΎΨΟΣ**

ΔΙΠΛΩΜΑΤΙΚΗ ΕΡΓΑΣΙΑ
ΑΝΔΡΙΑΝΑ ΚΑΤΣΗ

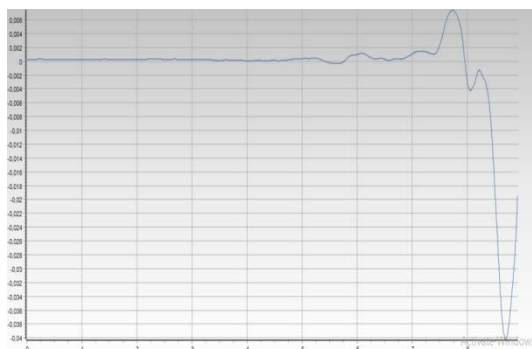
Σχήμα 7.35 Κτίριο K3 (χωρίς τοιχοποιία) όπου (α) χρονοϊστορία μετακίνησης κόμβου και (β) αστοχίες κτιρίου για συγκεκριμένο βήμα ανάλυσης.

Οι πρώτες αναλύσεις που έγιναν, αφορούσαν την περίπτωση κτιρίου χωρίς τοιχοποιία (Κτίριο K3) με την καταγραφή του σεισμού της Αθήνας από τους σταθμούς του Συντάγματος και των Σεπολίων. Όπως παρουσιάζεται παρακάτω, στην περίπτωση του Συντάγματος ένας από τους κεντρικούς κόμβους που φτάνει μέχρι τον 6^ο όροφο για τον οποίο παρουσιάζεται η χρονοϊστορία μετακίνησης, κινήθηκε 6 χιλιοστά (Σχήμα 7.35 (α)). Η ανάλυση έφτασε μέχρι το 1784^ο βήμα και στα 8.9150 δευτερόλεπτα στο οποίο βήμα παρατηρήθηκαν αστοχίες σε κάμψη σε δοκούς και υποστύλωμα του 5^{ου}, διαρροή χάλυβα σε υποστυλώματα και δοκούς του 5^{ου} και 6^{ου} ορόφου καθώς και αστοχία σε διάτμηση σε δοκό του 5^{ου} (Σχήμα 7.35 (β)).

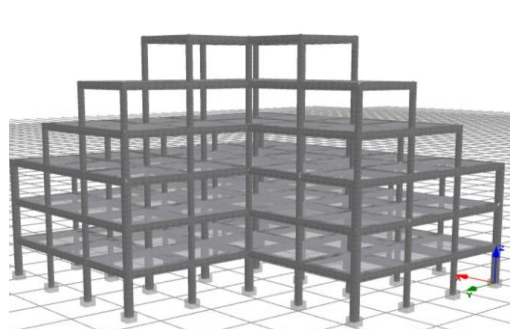
Σχήμα 7.37 Κτίριο K2 (πυλωτή) όπου (α) χρονοϊστορία μετακίνησης κόμβου και (β) αστοχίες κτιρίου για συγκεκριμένο βήμα ανάλυσης.

Επόμενη ανάλυση είναι αυτή για τη περίπτωση πυλωτής (Κτίριο K2) από τον σταθμό των Σεπολίων. Και αυτή η ανάλυση δεν προχώρησε σχεδόν καθόλου καθώς σταμάτησε στο 71° βήμα και στα 0.3500 δευτερόλεπτα με τον κόμβο μελέτης να μετακινείται 0.033 χιλιοστά (Σχήμα 7.37 (α)) και δεν παρατηρούνται αστοχίες (Σχήμα 7.37 (β)).

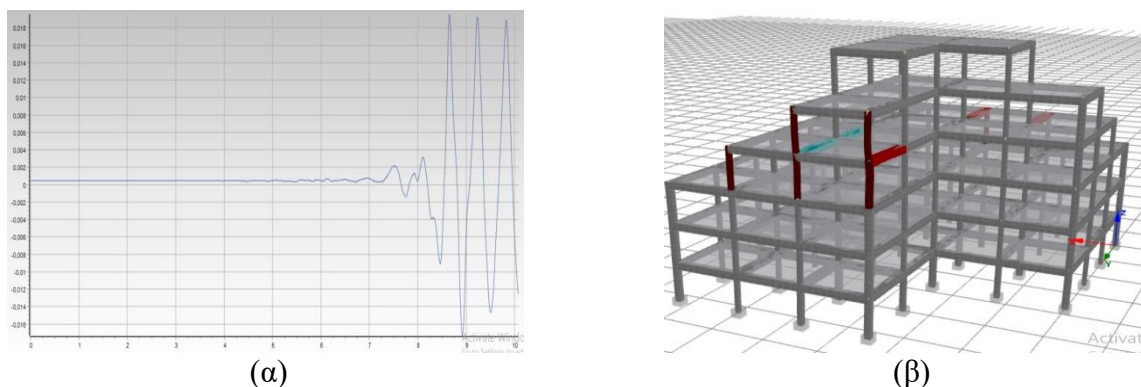
Σχήμα 7.38 Κτίριο K1 (πλήρως τοιχοπληρωμένο) όπου (α) χρονοϊστορία μετακίνησης κόμβου και (β) αστοχίες κτιρίου για συγκεκριμένο βήμα ανάλυσης.

Οι επόμενες αναλύσεις αφορούν το πλήρως τοιχοπληρωμένο κτίριο (Κτίριο K1) με διάφορες τροποποιήσεις. Πρώτη δοκιμή έγινε με την αλλαγή συνδετήρων συγκεκριμένα έγιναν πιο πυκνοί. Η ανάλυση σταμάτησε στο 2016° βήμα και στα 10.0750 δευτερόλεπτα όπου ο κόμβος μελέτης μετακινήθηκε 18 χιλιοστά (Σχήμα 7.38 (α)) και παρατηρήθηκαν αστοχίες στην τοιχοποιία, διάτμηση δοκού στον 4^ο όροφο και διαρροή χάλυβα σε δοκούς και υποστυλώματα σε 4^ο και 5^ο όροφο (Σχήμα 7.38 (β)).

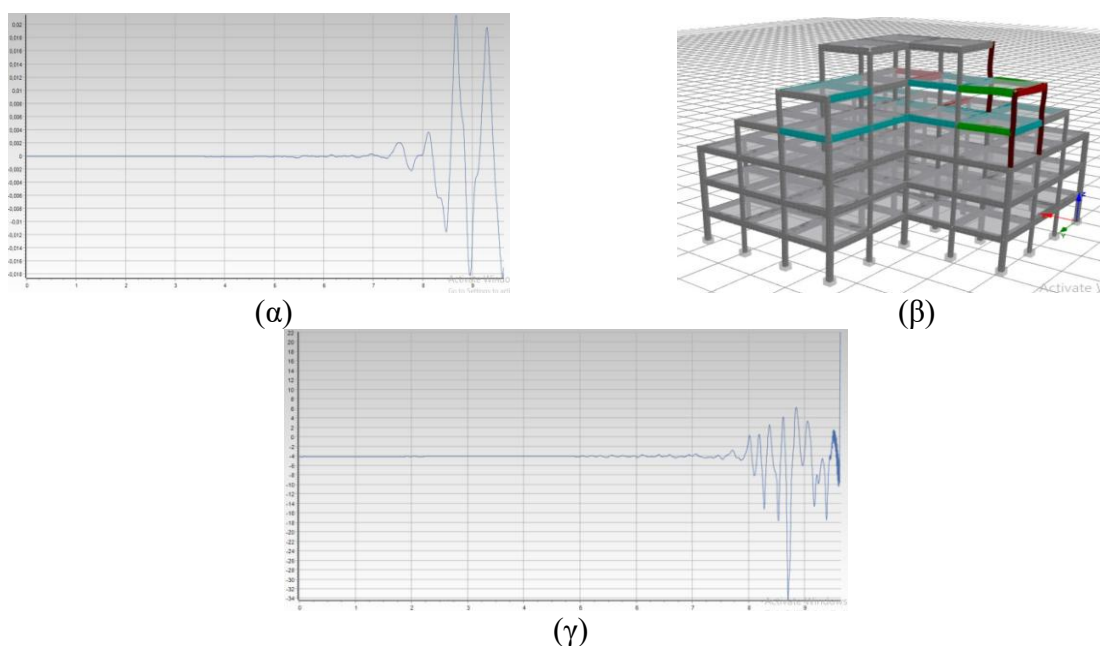
Σχήμα 7.39 Κτίριο K1 (πλήρως τοιχοπληρωμένο) όπου (α) χρονοϊστορία μετακίνησης κόμβου, (β) αστοχίες κτιρίου για συγκεκριμένο βήμα ανάλυσης και (γ) μετακίνηση δοκού B37 του 5^{ου} ορόφου σε συνάρτηση με τον χρόνο.

Δεύτερη δοκιμή έγινε σχετικά με την τιμή της θλιπτικής αντοχής της τοιχοποιίας όπου από 1.5 έγινε 2 MPa. Η ανάλυση σταμάτησε στο 1928° βήμα και στα 9.6350 δευτερόλεπτα όπου ο κόμβος μελέτης μετακινήθηκε 20 χιλιοστά (Σχήμα 7.39 (α)) και εντοπίστηκαν αστοχίες στην τοιχοποιία, αστοχία σε διάτμηση και κάμψη σε δοκούς του 4^{ου} και 5^{ου} ορόφου και διαρροή χάλυβα σε υποστυλώματα και δοκούς σε 4^ο, 5^ο και 6^ο όροφο (Σχήμα 7.39 (β)). Σε αυτήν την περίπτωση φαίνεται επίσης ότι στο 9^ο δευτερόλεπτο που σταματάει η ανάλυση, οι τιμές στη ροπή γίνονται πολύ μεγάλες και μία από τις δοκούς που έχουν τη μεγαλύτερη παραμόρφωση (η B37 του 5^{ου} ορόφου) αστοχεί σε ροπή (Σχήμα 7.40)
